木曾川水系の流域の概要等について

○本資料は、「第１回 木曾川水系連絡導水路事業の関係地方公共団体からなる検討の場」資料－２に、構成員から頂いたご意見及びパブリックコメントで頂いたご意見を踏まえて加筆・修正を行ったものです。

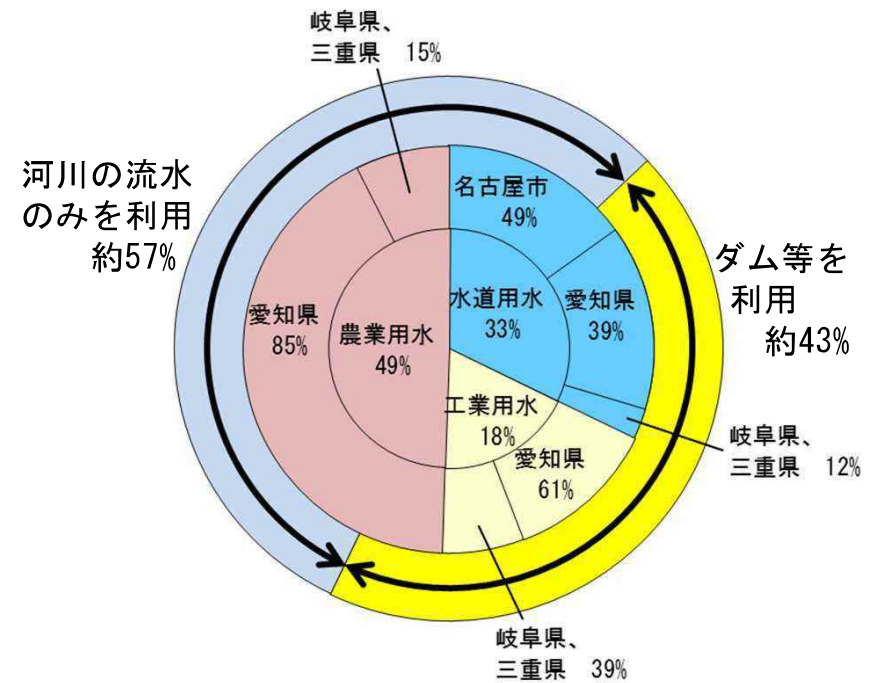
木曽川の水利用の割合

※ H21～25の5ヶ年データを基に作成。
「ダム等を利用」は、牧尾ダム、岩屋ダム、阿木川ダム、味噌川ダムに係る取水を計上。

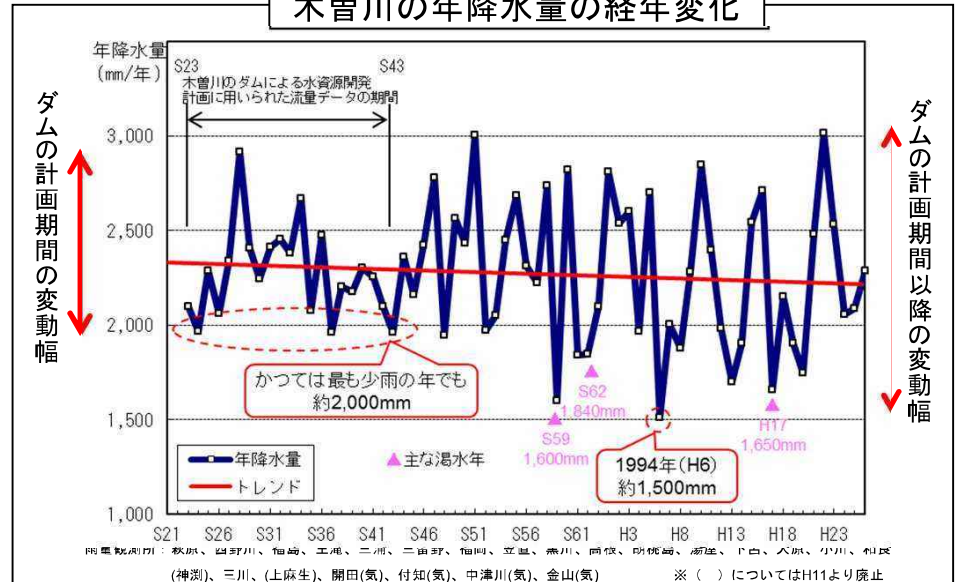
木曽川の年降水量の経年変化

- 水利用が多い木曽川では、平成元年以降23回の取水制限が行われています。
- 河川流量の基である降水量は、ダム計画当時（昭和40年代以前）は、最も少ない年でも約2,000ミリでしたが、その後、変動・バラツキが大きくなり、少ない年は2,000ミリを下回る年が発生しています。
- 降水量が2,000ミリを下回ると、取水制限を伴う渇水が発生する傾向にあります。

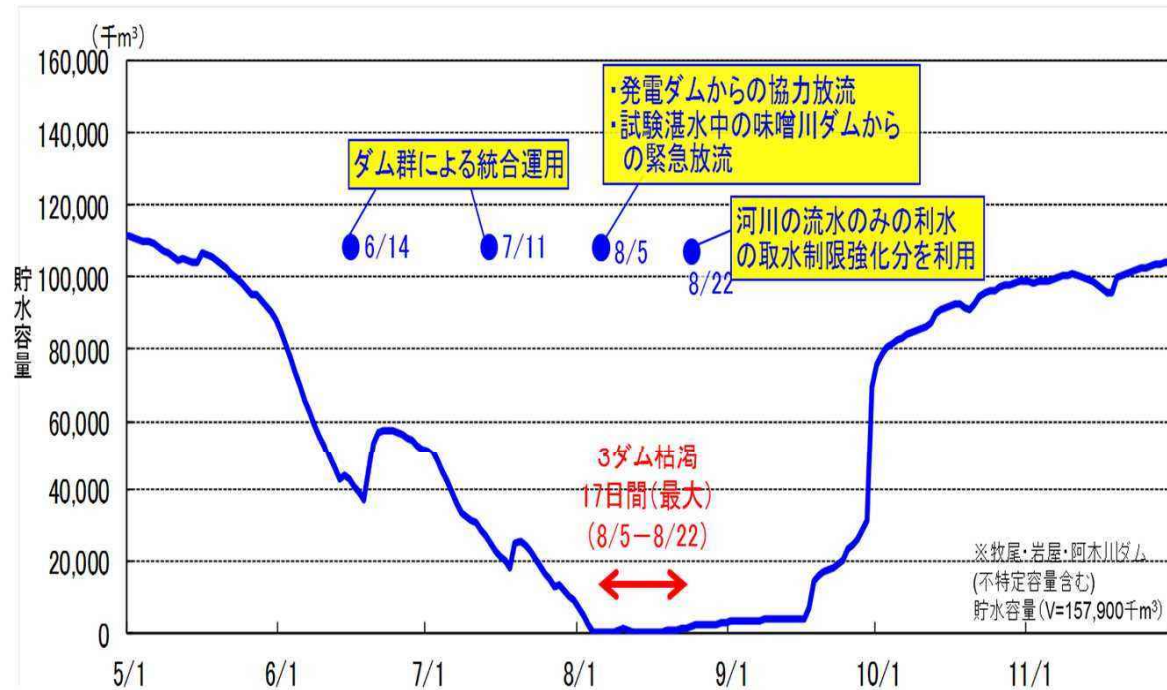
平成6年の渇水における供給側の対応

○木曽川のダム群は、ダムの枯渇を回避し渇水被害の軽減を図るため、統合運用による水の供給を実施しました。

○ダム枯渇後は、既得農業利水者や発電事業者の協力を得ることで水供給を行いました。

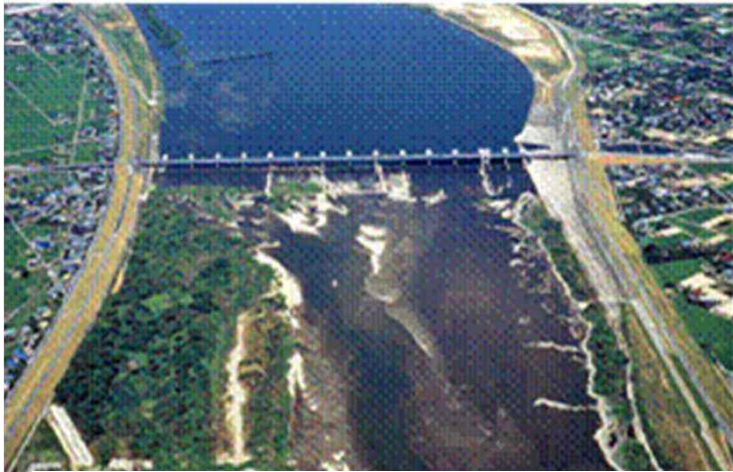
木曽川大堰地点

○平成6年の渇水では、木曽川大堰からの放流量がほぼ $0\text{m}^3/\text{s}$ まで減少し、木曽川河口部で七割近くのシジミが死んでいるとされています。

平成6年の渇水時には、木曽川大堰からの放流量がほぼ $0\text{m}^3/\text{s}$ まで減少し、シジミの斃死等が発生

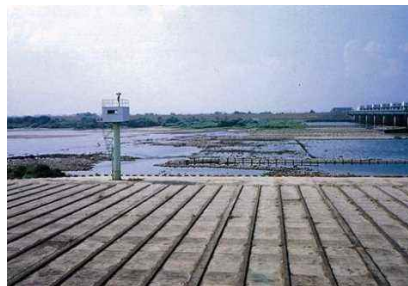
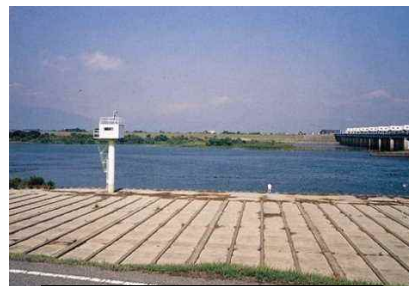
平成6年渇水時 (流量ほぼ $0\text{m}^3/\text{s}$)

通常時 (流量約 $50\text{m}^3/\text{s}$)

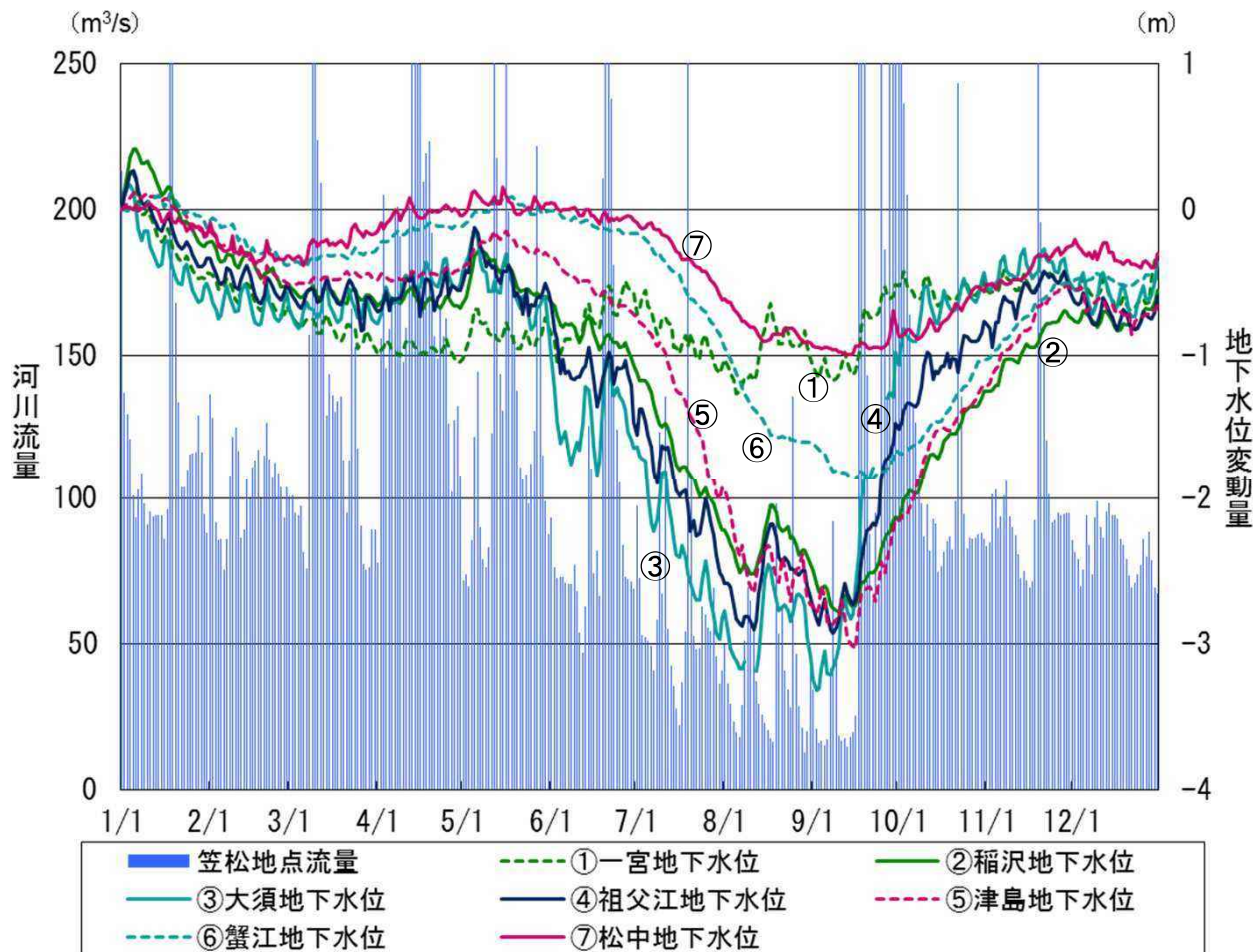
平成6年の河川流量と地下水位変動量の状況 (第2礫層 (G2帯水層))

○平成6年の渇水では、河川の表流水の減少と地盤沈下の要因とされる地下水位の低下に同様の傾向がみられました。

※地下水位変動量は、各観測所の1/1の値を0mとして整理
 ※地下水位データ: 国土交通省、愛知県データ(一部欠側あり)

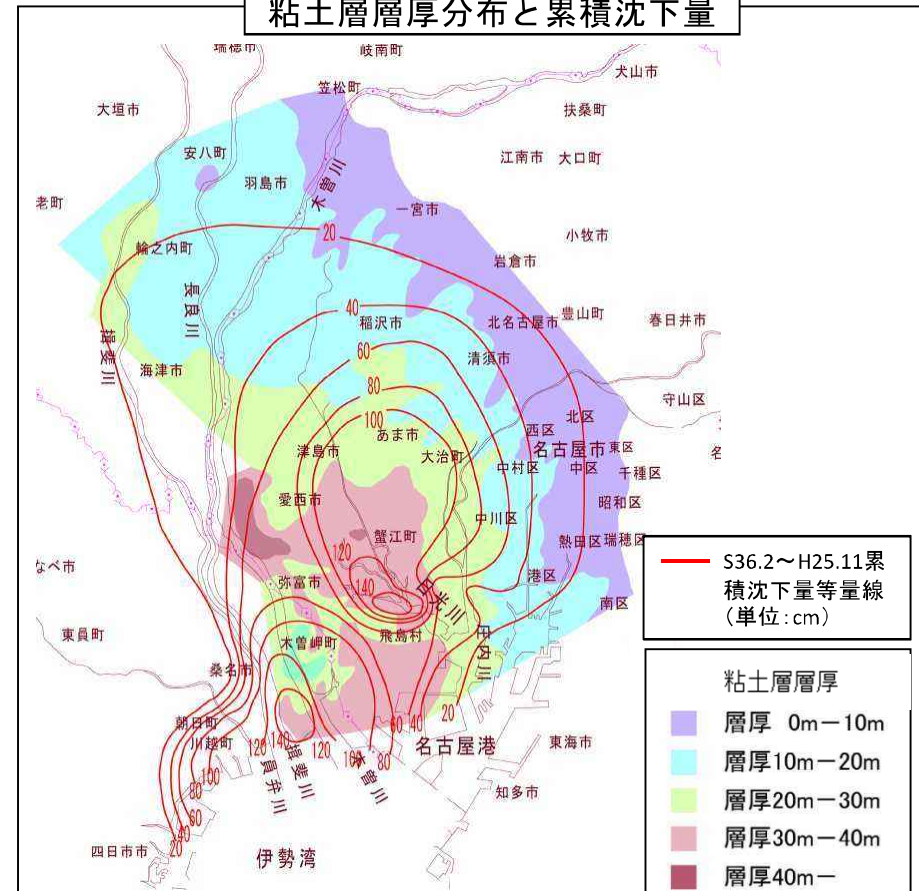
粘土層層厚分布と累積沈下量

○地盤沈下が発生している地域では、地質構造に粘土層を多く含む地域ほど、沈下量が大きい傾向にあります。

第2礫層(G2帯水層)の上部に位置する粘土層層厚分布(熱田層)

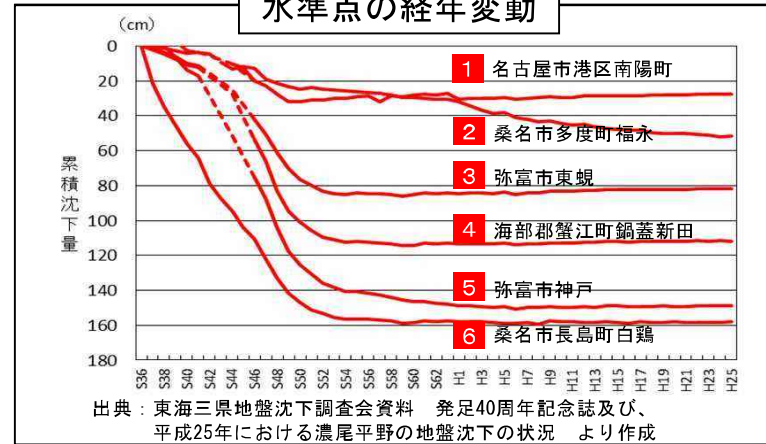
水準点の経年変動

■伊勢湾台風以降、ゼロメートル地帯が約1.5倍に広がり、累積沈下量が最大で約1.6mとなった地点もあります。

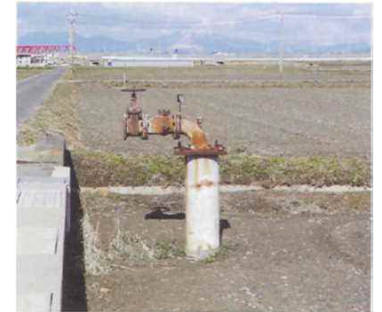
井戸の抜け上がり状況
三重県桑名市
木曾岬町緑源輪中
(平成23年3月)
