# 三重用水西部溪流取水工の改良とその効果

三重用水管理所では、これらの状況を改善するため、平成17年度から3カ年にわたり、冷川・河内谷川・員弁川の順に溪流取水工の改良工事を実施した。本報文は、溪流取水工改良工事の施工概要及び、改良後の効果についてとりまとめたものである。

キーワード：溪流取水、施設改良、取水効率

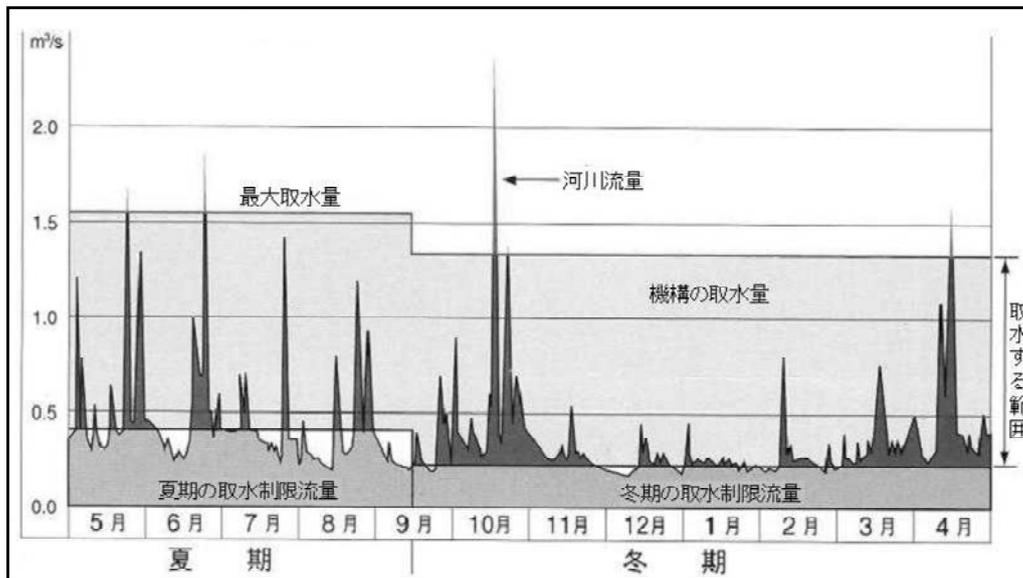
図-2 河川流量・取水制限流量と取水量の関係

なお、取水量は各河川の取水地点より下流の既得用水を侵害しないよう、夏期、冬期それぞれに取水制限流量が設定され、優先的、かつ、確実に流下させたうえで、それ以上の豊水水量について水機構が取水することとなっている。なお、最大取水量以上の取水ができないよう自動的に規制できる水利構造としている。(図-2)

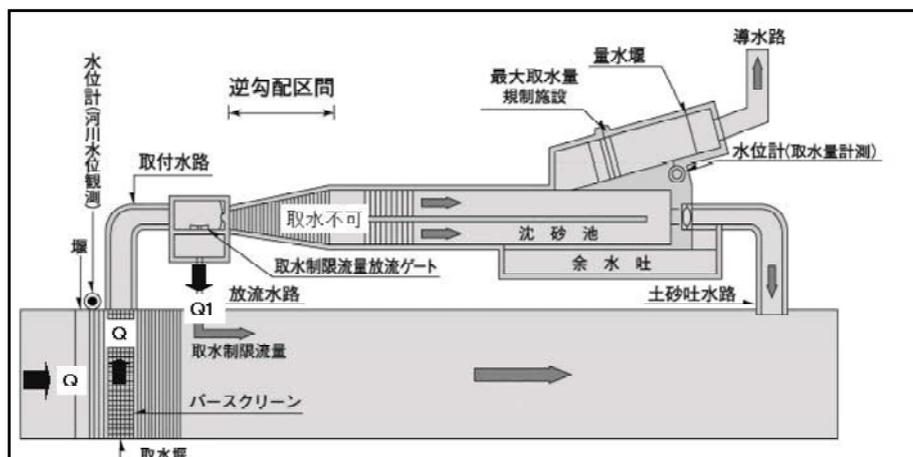
図-3 取水概念図 (河川流量が取水制限流量以下の場合)

取水された水 (Q) は、逆勾配区間を乗り越えて沈砂池に入ることができないため、取水ができない。そのため、取水制限放流ゲート (Q1) より河川に放流される。

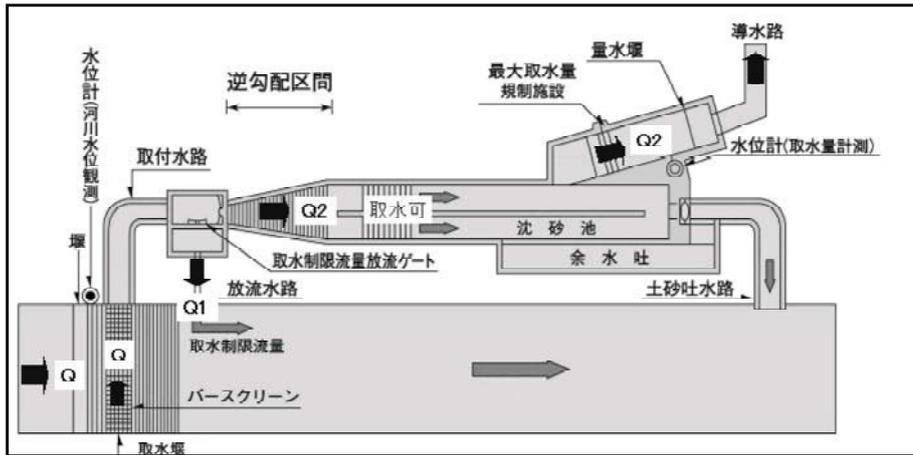
図-4 取水概念図（河川流量が取水制限流量を超え、かつ計画最大取水量以下の場合）

取水された水（ $Q$ ）は、取水制限放流ゲートから取水制限流量（ $Q1$ ）を優先して河川放流し、取水制限流量を超える流量（ $Q2$ ）は逆勾配区間を乗り越え沈砂池を超過し、取水される。

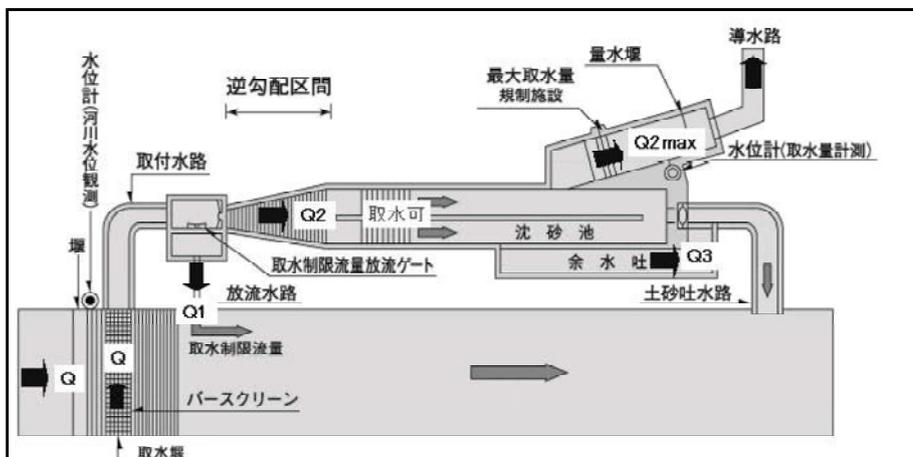
図-5 取水概念図（河川流量が取水制限流量を超え、かつ計画最大取水量を超える場合）

取水された水（ $Q$ ）は、取水制限放流ゲートから取水制限流量（ $Q1$ ）を優先して河川放流し、取水制限流量を超える流量（ $Q2$ ）は逆勾配区間を乗り越え沈砂池を超過し、取水される。ただし、最大取水量（ $Q2\max$ ）以上の水は、最大取水量規制施設で自動的に余水吐から河川に放流（ $Q3$ ）される。

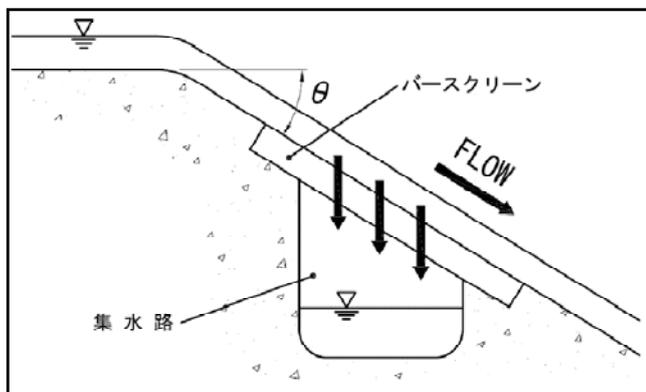
図-6 チロルタイプ模式断面図

このタイプは、「バースクリーン下方取水方式」とも呼ばれる(図-6)。オーストリアのチロル地方に古くから見られるタイプで、我が国でも施工事例が多い。床止工の天端下流傾斜部に、バースクリーンを適切な傾斜角・長さおよび隙間幅で取付け、石礫、枯れ葉等を除去しながらこのバーの隙間からの落水水を集水路に受けて取水する。

特徴として、バースクリーンの取付角度 $\theta$ が $30^\circ$ 以下と小さくて隙間幅が大きく、バーの長さが長いほど単位幅当たりの取水量は多くなる。しかし、土砂礫等の浮遊流下物が多い溪流河川では、バースクリーンの取付角度を小さくした場合は、隙間が小さいと目詰まりを起こしやすく、隙間を大きくすると砂礫等の流入が多いとされる。また、バーの長さが長くなると巨石、

流木等によって変形・損傷が起こりやすい。三重用水での管理実態からは、石礫・落葉による目詰まりが多発、また取水後においてはバースクリーンに張り付いた枯れ葉やバーの隙間に<sup>かんにゅう</sup>嵌入了した石礫を人力で除去・清掃しなければならなかった。

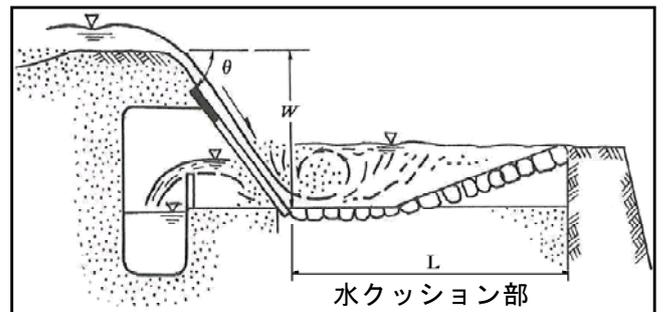
図-7 バックストリームタイプ模式断面図

このタイプは、「バースクリーン後方取水方式」とも呼ばれる(図-7)。主要構造は、床止工の下流傾斜部にバーを一定隙間幅に配列した段落斜面部(W)と水クッション部(L)からなり、段落斜面部の落水水および水クッション部の背水を集水路に受けて取水する。

バースクリーンの取付角度 $\theta$ は $60^\circ$ 前後であり、摩擦・損壊に強く補強しやすい構造となっている。

特徴として、チロルタイプで難点であった石礫・浮遊流下物によるバーの目詰まりが生じにくく、バースクリーンも堅牢にでき、設定した条件に応じて安定した計画取水が可能となるが、単位幅当たりの取水量を大きくするためには、相応の段落斜面高さ(W)を必要とする。また、チロルタイプに比べて集水路や水クッション部など構造がやや複雑となり、工事費も増嵩す

しかし、三重用水の管理実態からは、出水時および出水後も水クッション部への土砂堆積に伴う取水阻害や沈砂池への土砂流入がたびたび発生した。

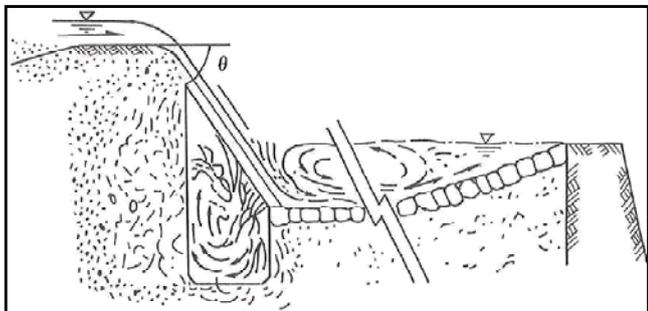
図-8 チロルⅡタイプ模式断面図

このタイプは、前述した「チロル」のバースクリーンからの落水による取水と「バックストリーム」の水クッション部からの後方取水による、両方の優れた特性を活かした複合型の構造である。図-8に示すように、パー取付角度 $\theta$ を $45\sim 50^\circ$ とし、さらに水クッション部を付したチロルタイプの集水路である。よって、バースクリーンの隙間からの下方落下流入水のほかに後方流入水が加わり、チロルタイプに比べて取水効率は向上すると考えられる。

出水時には、河川の水位が上昇して取水工が完全に水没した状態になると、取水量は河川水位と集水路出口の水位差によって決定していることから、浮遊流下物はもちろん、石礫によるバースクリーンの目詰まりが生じにくい。このタイプは、平水時のみならず、出水時の取水も重視する場合に適する。

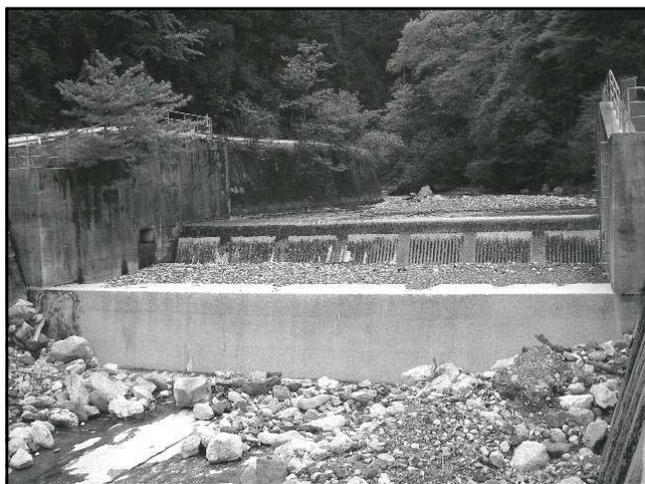
写真-1 河内谷川取水工土砂堆積状況

近年、河川流域の保全状況の悪化等により、西部溪流取水工は、写真-1、2のように土砂の堆積やバースクリーンの目詰まりにより、写真-3のような除去作業が頻繁に発生し、時には所定の取水が困難な状況も見られたため、写真-4のように安定した取水を行うために出水時の河川に進入し、バースクリーンの目詰まり除去作業を行っていたが、命綱をつけての大変危険な

河内谷川・冷川取水工はバックストリームタイプからチロルⅡタイプへの変更である。これは、水クッション部を浅くし、出水時の掃流力を高める改良を行うことより、水クッション部の堆積土砂を抑制し、取水効率の向上を図る目的とした。

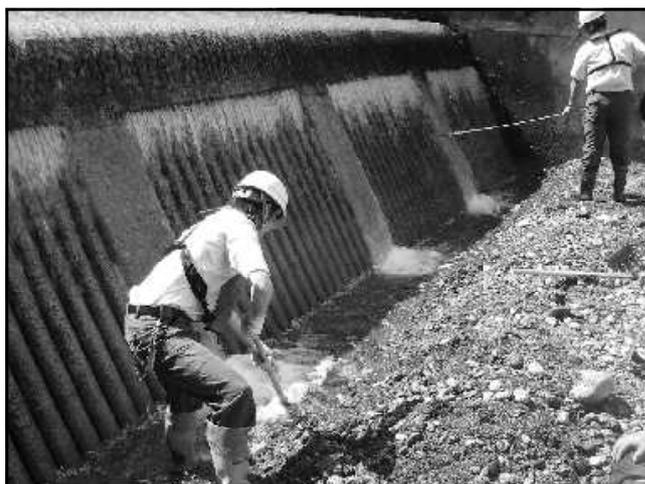
写真-3 人力による河内谷川取水工土砂撤去状況作業であるにもかかわらず、除去後数時間で再び目詰まりが発生した。

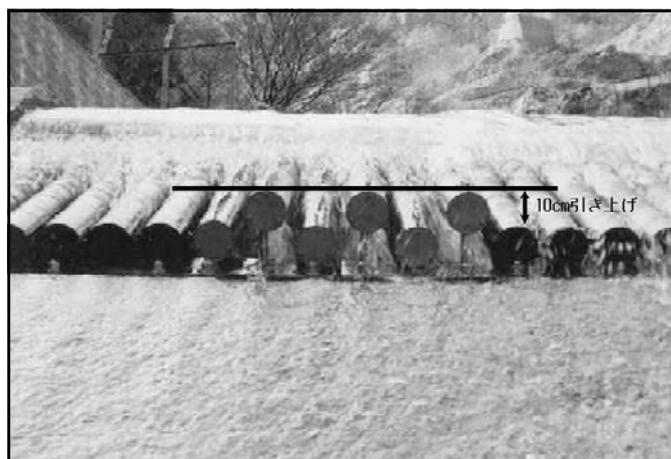
写真-5 員弁川取水工スクリーン間隔改良状況

また、員弁川取水工では、試験的に右岸側の一部区間について、写真-5のようにスクリーン下流端を1本毎に $10\text{cm}$ 引き上げバースクリーンの隙間を広げたが、

従来と同様に砂礫が<sup>かんにゅう</sup>嵌 入したため、顕著な効果は見られなかった。

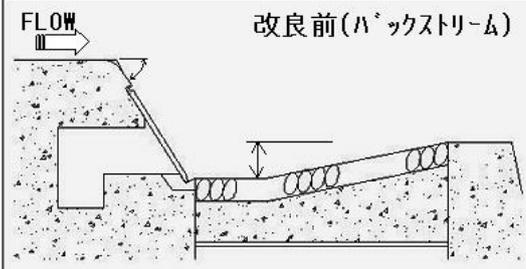
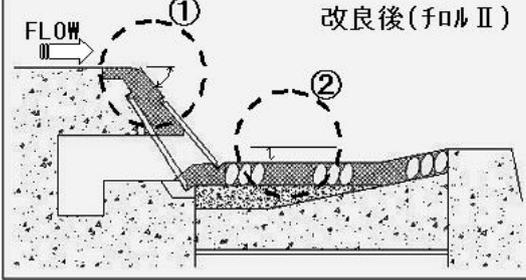
<p>改良前(バックストリーム)</p>

<p>改良後(チロルⅡ)</p>

- ①バースクリーン取付角度を緩くする
- ②水クッション部の深さを浅くする
- ③バースクリーンの隙間間隔は変更せず、径を小さくすることで、隙間の数を増加させる

<p>改良後(チロルⅡ)</p>
	<p>①角度変更：57°55" → 50° (冷川・河内谷川共通)</p> <p>②水クッション深さ：冷川・・・80cm→30cm ：河内谷川・・・100cm→45cm</p>	<p>①角度変更：30° → 50°</p> <p>②水クッション部の追加（深さ：35cm）</p>

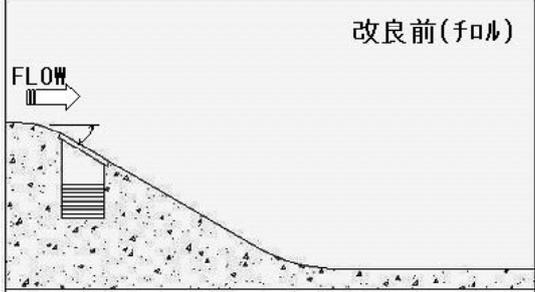
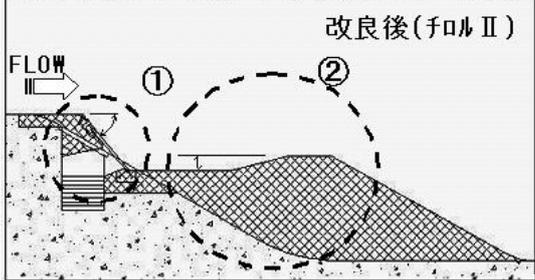
<p>改良前(チロル)</p>

- ①バースクリーン取付角度を急勾配とする。
- ②水クッション部を新設する。
- ③バースクリーンの隙間間隔は変更せず、径を小さくすることで、隙間の数を増加させる。

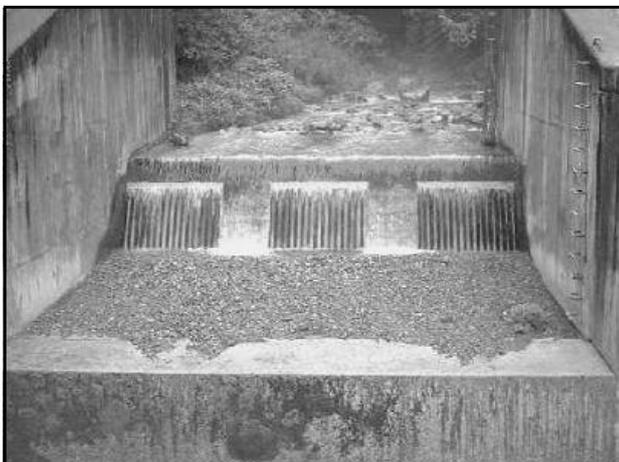
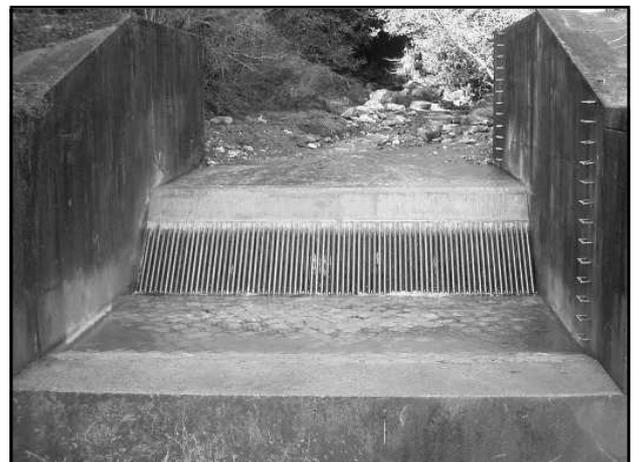
写真-6 冷川取水工改良前

写真-7 冷川取水工改良後

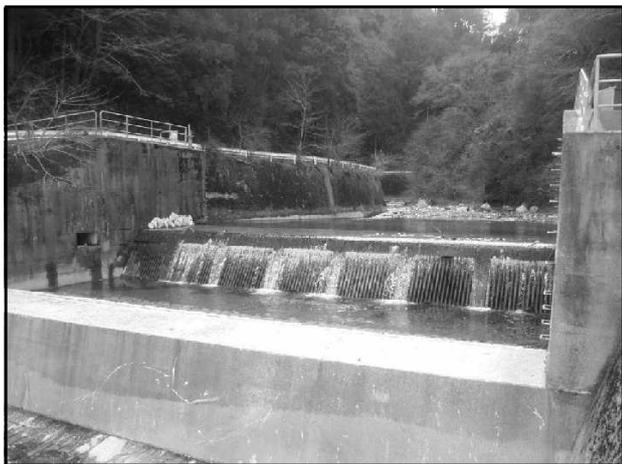
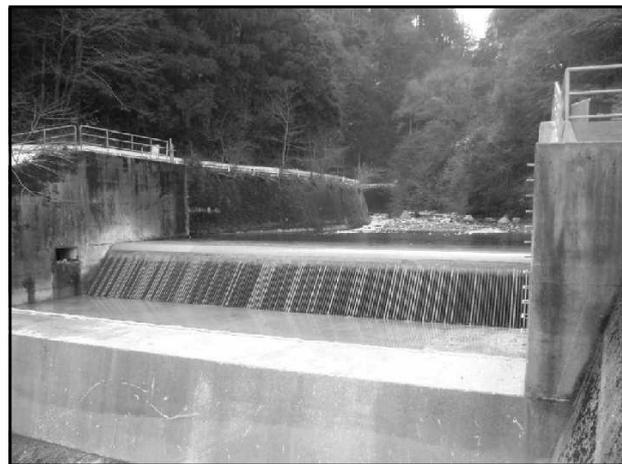
写真-8 河内谷川取水工改良前

写真-9 河内谷川取水工改良後

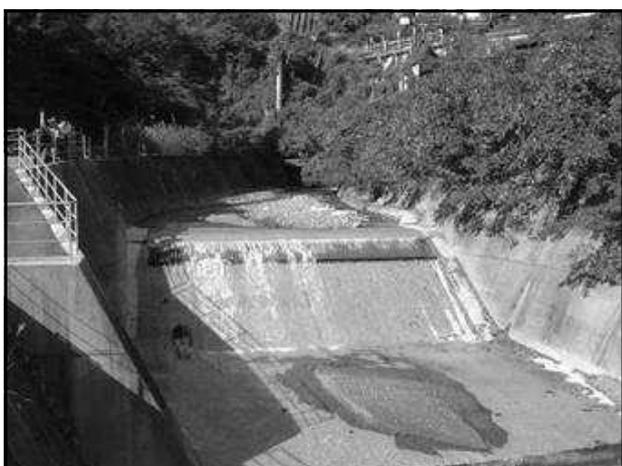
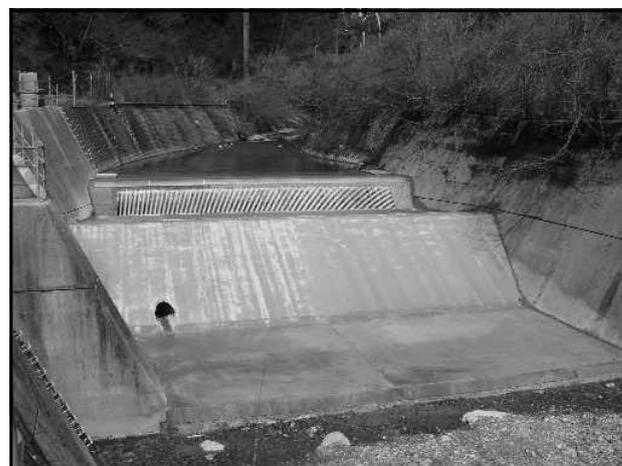
写真-10 員弁川取水工改良前

写真-11 員弁川取水工改良後

員弁川取水工はチロルタイプからチロルⅡタイプへの変更である。これは、バースクリーン角度を急にすることにより、**写真-12**のような取付水路内の土砂の流入を減少させるとともに、新たに水クッション部を追加し、後方取水の機能も付加するものである。こ

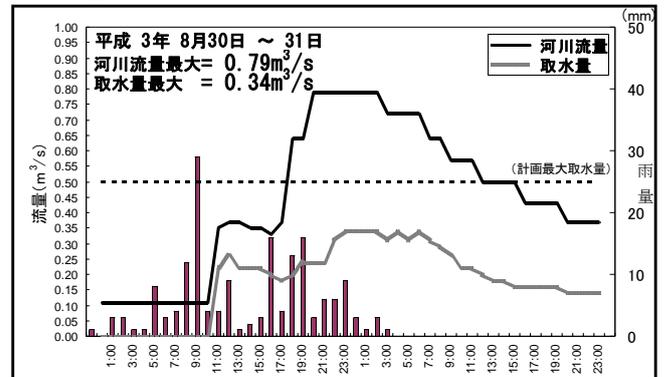
図-9 冷川取水工流況図(運用開始時)

運用開始時(図-9)では、河川流量が増加して、それに伴い取水量も増加しているものの、河川流量のピーク時に対して取水量は平行線をたどり、計画最大取水量に達しても、その7割しか取水できていない。これは、河川流量の増加とともに水クッション部あるいは取付水路内部に土砂が堆積し、バックストリームの後方取水が阻害されたためと推測される。図-10では、河川流量のピーク時に対して計画最大取水量の8割程度の取水ができていたものの、数時間後には、取水量の落ち込みが見られる。これは図-9と比べ河川流量の増加が急であったため、河川流量のピーク時は、8割程度の取水ができていたものの、取水工下流への流出があったと思われること、また河川流量の減少とともに、水クッション部に土砂が堆積したため、取水量の落ち込みにつながったものと推測される。

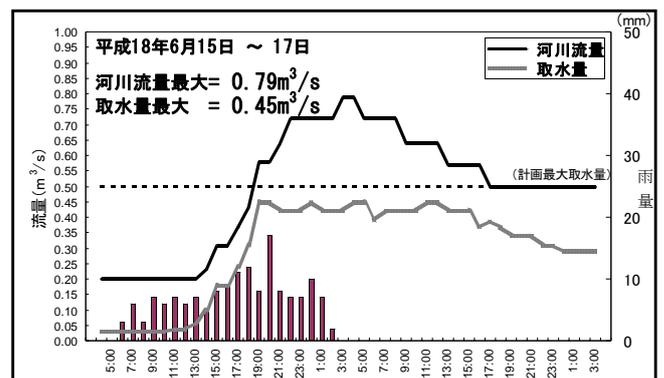
図-11 冷川取水工流況図(改良後)

これらに対し改良後の図-11では、河川流量がピークに達した時点の取水は、計画取水量の約9割の取水

ができており、数時間経過しても、取水量はほとんど変化しておらず、河川流量が減少すると、取水量も河川流量に追隨して変化して減少していく。これらのことから、取水量が改良前に比べて、河川流量に追隨して変化していることから、取水効率は向上したと判断できる。

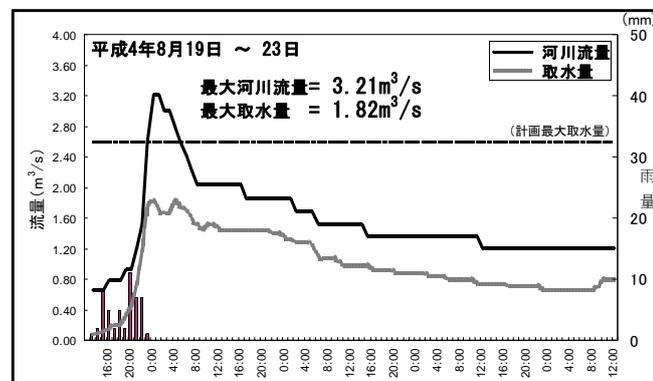
**図-12 河内谷川取水工流況図(運用開始時)**

運用開始時(図-12)では、河川流量が増加すると取水量も敏感に反応し、増加する傾向がみられる。また、河川流量が減少する時も同様の傾向がみられる。図-1

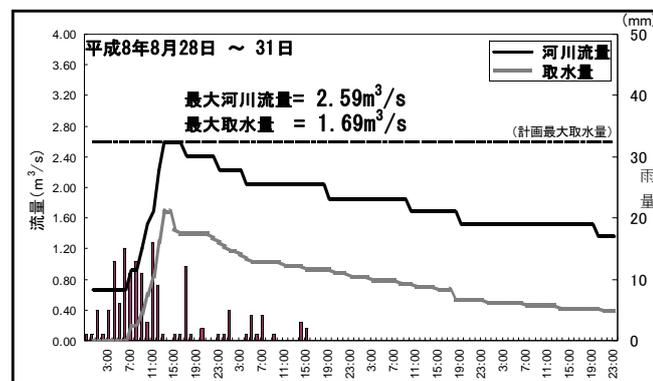
**図-13 河内谷川取水工流況図(改良前①)**

3は、**図-12**の数年後の状態を示したものであるが、**図-12**と同様に河川流量の増加とともに取水量も増加しているものの、取水量の落ち方が早くなってきている。これは、冷川と同様、バックストリーム部あるいは取付水路内部に土砂が堆積し、取水を妨げていたと推測される。また**図-14**は、水クッション部に土砂が堆積し、取水量が極端に低下したと思われる。その後、土砂撤去を行い、取水量を確保したことがグラフより読みとれる。ただし土砂撤去時は、河川流量が $3\text{m}^3/\text{s}$ 前後であったことから、大変危険な作業が伴ったと考えられる。これらに対し**図-15**は、河川流量がピークに達した時点の取水は、改良前とほぼ変わらないものの、数時間経過しても、河川流量とほぼ平行的に取水を行っていることから、おのずと取水量は、運用開始時と同程度まで改善したと考えられる。

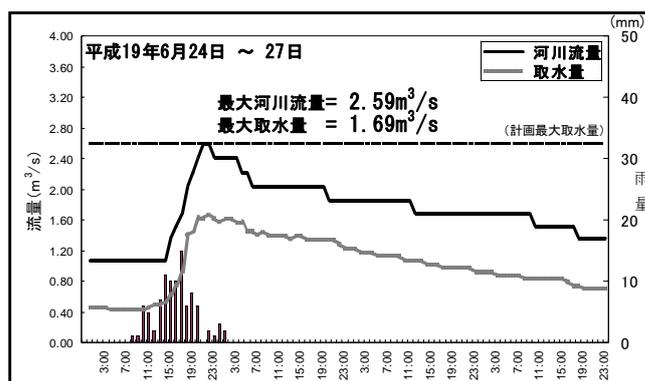
**図-15 河内谷川取水工流況図(改良後)**

河川流量に対し、計画最大取水量まで取水できなかった理由として、河川流量の最大が $2.59\text{m}^3/\text{s}$ であり計画最大取水量を超えていなかったためである。今後も、計画最大取水量が、取水可能であるかは、検証していく必要がある。

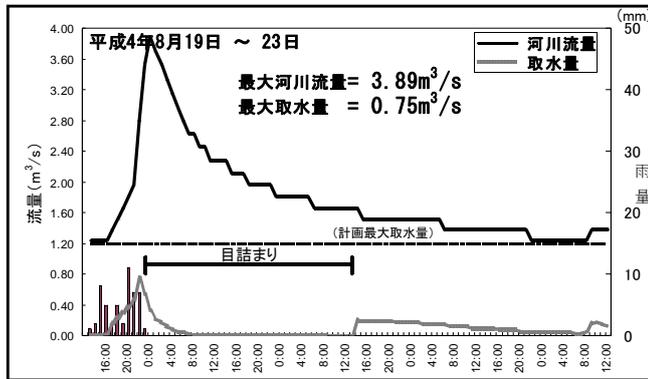
図-16 員弁川取水工流況図(運用開始時)

員弁川取水工では、運用開始時から**図-16**のとおり、ある一定の時間は、河川流量が増加に伴い取水量も増加していくが、数時間経過すると、取水がほとんどできない状態となった。これは、塵芥等によるバースクリーンの目詰まりにより、取水を妨げていたためと考えられる。そのため、改良前は、取水毎にバースクリーンの除塵を行い、少しでも取水ができるように努めてきた。それは、**図-17**より読みとれる。員弁川は、河川流量の上昇・下降が早いため、夜間に出水した場合には、夜が明けて除塵を行っても、河川流量が減少していて、ほとんど取水できない場合も見られた。これらに対し、改良後の**図-18**は、河川流量がピークに達した時点の取水は、河川流量に追従しており、減少時も同様の傾向が見られる。また、改良により、最大取水量に近い取水も可能になったと判断できる。なお、途中で取水量がゼロとなっているのは、取水の受入先である中里貯水池の状況から、取水を停止したものである。

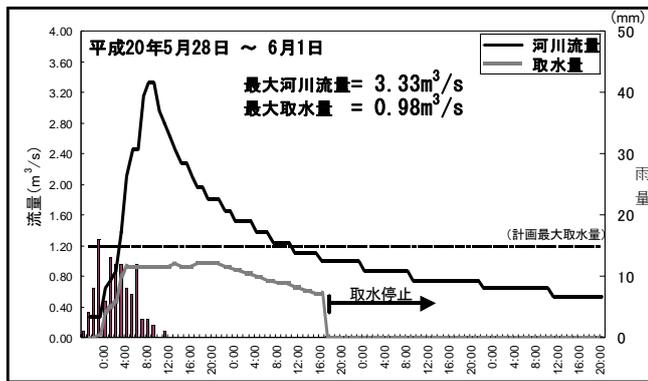
図-18 員弁川取水工流況図(改良後)

しかし、十分な河川流量に対し、計画最大取水量が取水できていない理由は、現時点では不明であることから、今後ともデータを蓄積したうえで、検証を行っていく必要がある。

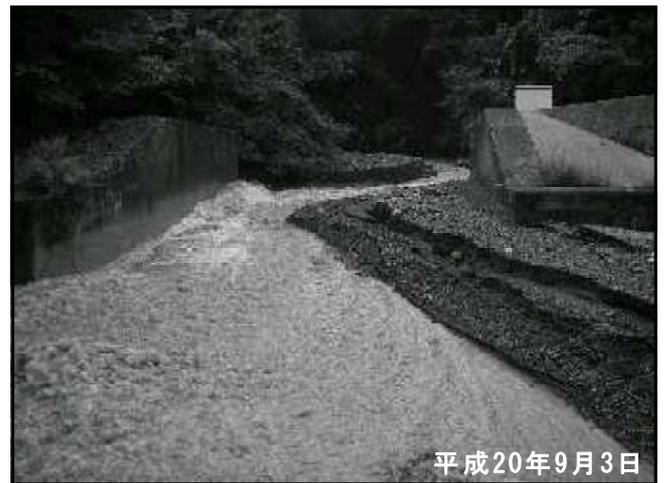
写真-13 冷川取水工取水堰状況(9月3日)

また、冷川取水工では、9月3日時点において上流域で発生したと思われる土石流により、施設一帯が土砂で埋没していたが(写真-13)、翌9月4日には河川の自然水流により堆積土砂が一掃され、以降、取水可能となった。(写真-14)

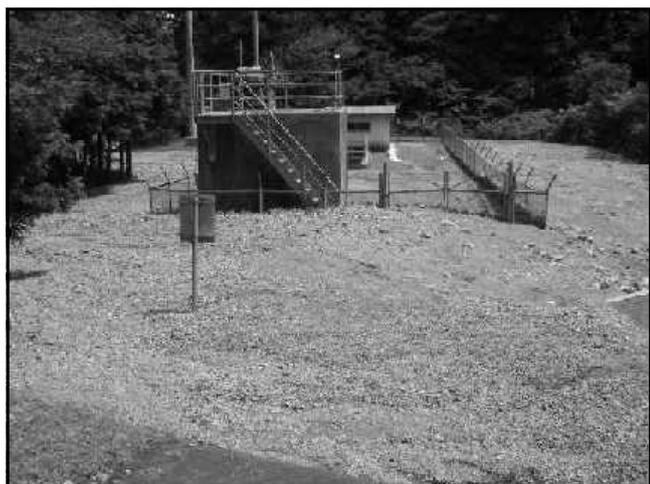
写真-15 冷川取水工構内土砂堆積状況

一方、取水工構内は、写真-15のとおり約400m³の土砂が流入したが、取水施設への影響はなかった。

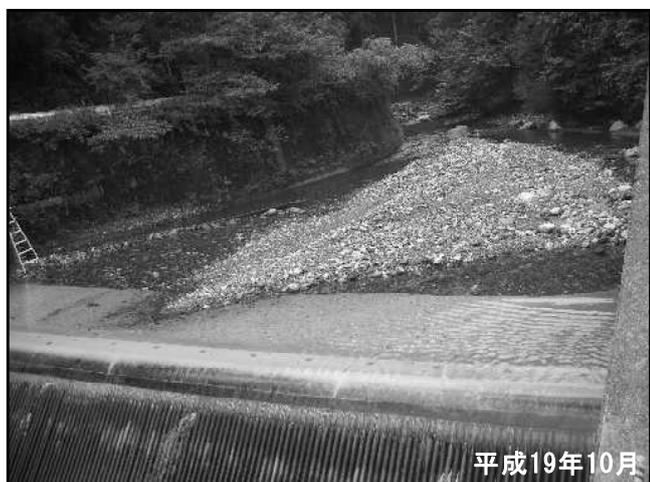
写真-16 河内谷川取水工(改良後)上流土砂堆積

今後は、改良前と比べ、維持管理作業の危険度および作業頻度は軽減していくと考えられるが、改良後においても取水工上流は、**写真-16**のような、土砂溜まりが発生しており、そのままにしておくと、水クッション部への流入や河川水位にも影響が生じることから、こまめな土砂撤去作業が必要である。また、**写真-17**のように出水後は、バースクリーン下部に塵芥が溜まることが多いが、この程度の塵芥であれば、取水への影響は生じない。ただし、これが蓄積していくと、後方取水に支障が生じ、取水の妨げとなる恐れがあることから、定期的な除塵作業は今後も行っていく必要がある。
