# 平成30年度 長良川河口堰の更なる弾力的な運用に関する モニタリング調査結果

令和元年8月

国土交通省中部地方整備局  
独立行政法人水資源機構中部支社

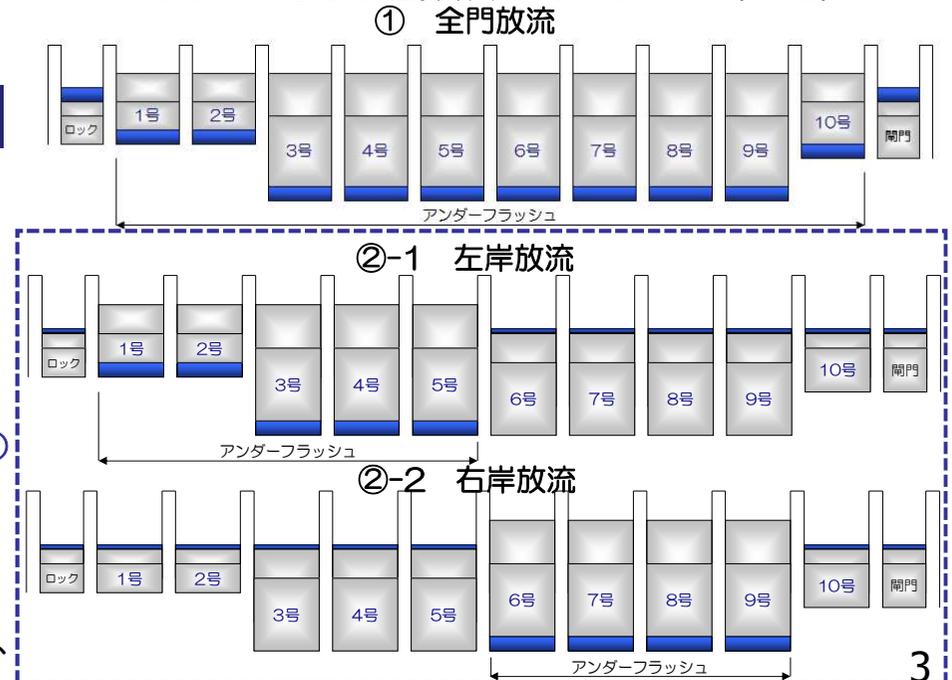
### アンダーフラッシュ操作ゲートパターン（H25）

- 実施内容
  - アンダーフラッシュ操作の開始基準  
底層DO値 7.5mg/L（平成23年度から継続）
  - アンダーフラッシュ操作の放流量  
堰流入量+600m<sup>3</sup>/s増量放流を基本（平成24年度から継続）
  - アンダーフラッシュ放流ゲートパターン  
②-1 左岸放流（調節ゲート1～5号：5門）  
②-2 右岸放流（調節ゲート6～10号：5門）  
※平成27年度以降は、通船を考慮し、6～9号の4門  
《操作実績》  
平成26年度117回、平成27年度110回、平成28年度126回、平成29年度119回、平成30年度76回

操作の目的	底層DO値の改善（低下抑制）
開始基準	伊勢大橋地点（河口から6.4km）の底層DO値が7.5mg/L未満
実施時期	水温躍層による底層DOの低下が生じやすい夏期（4～9月）を基本
使用ゲート	調節ゲート6～9号（～H24）
操作形態

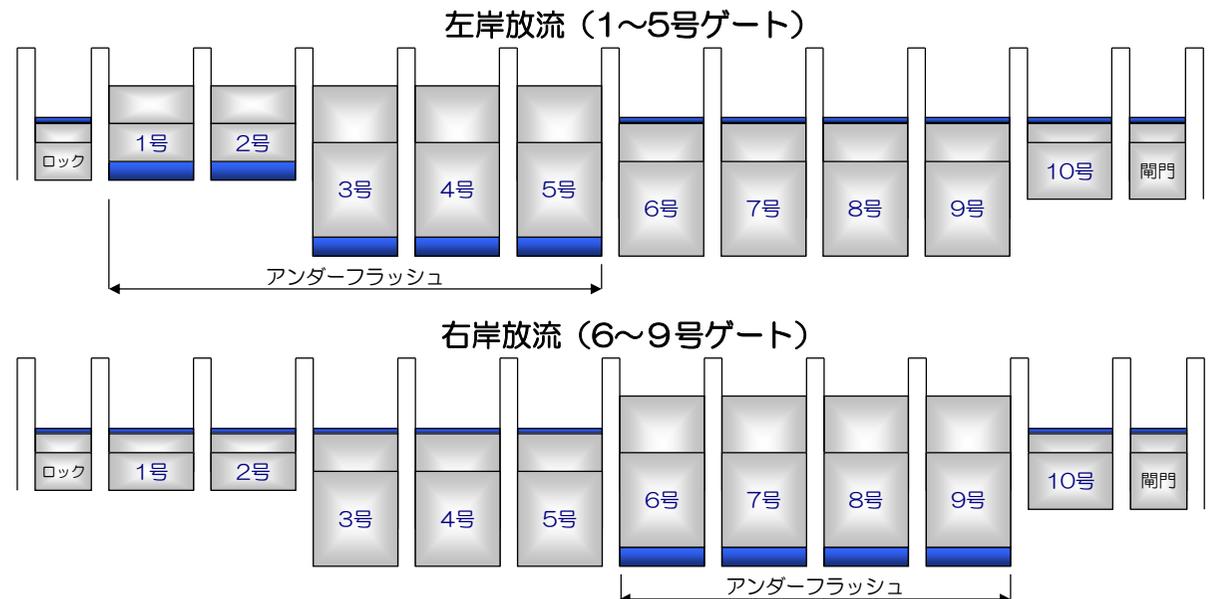
#### アンダーフラッシュ操作

操作の目的	底層DO値の改善（低下抑制）
開始基準	伊勢大橋地点（河口から6.4km）の底層DO値が7.5mg/L未満
実施時期	水温躍層による底層DOの低下が生じやすい夏期（4～9月）を基本
最大流出量	堰流入量+600m <sup>3</sup> /s
使用ゲート	調節ゲート1～5号 or 6～9号
操作形態

※右岸については、閘門通船を考慮し、6～9号の4門放流

- ◆ 操作の基本 : 塩水を遡上させない条件のもとで実施
- ◆ 開始基準※1 : 伊勢大橋地点の底層DO値7.5mg/L未満 【環境基準A類型 7.5mg/L】  
堰流入量 200m<sup>3</sup>/s未満
- ◆ 最大流出量 : 堰流入量+600m<sup>3</sup>/sを基本
- ◆ 操作時間 : 30分間
- ◆ フラッシュ放流ゲート : 《左岸放流：1～5号ゲート》《右岸放流：6～9号ゲート》を繰り返し実施

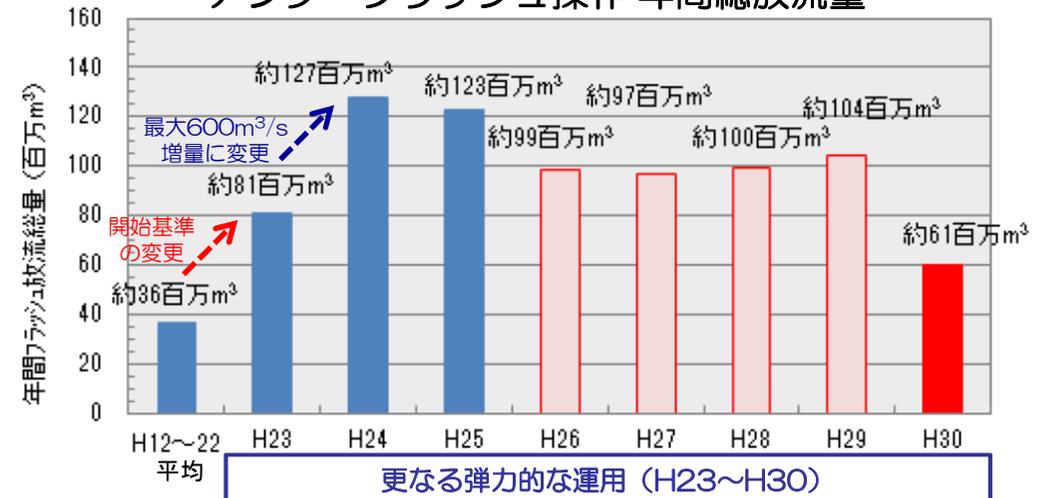
アンダーフラッシュ操作 年間総放流量

- 平成12年にフラッシュ操作方法が確立し、平成22年までの間にアンダーフラッシュ操作を年14～82回（平均約41回）実施した。
- 平成23年にフラッシュ操作開始基準を見直し、その後平成30年までの間でアンダーフラッシュ操作を76～141回（平均約117回）実施した。
- 平成30年は出水の影響により実施条件に合わない日が多く、アンダーフラッシュ操作は76回の実施となった。

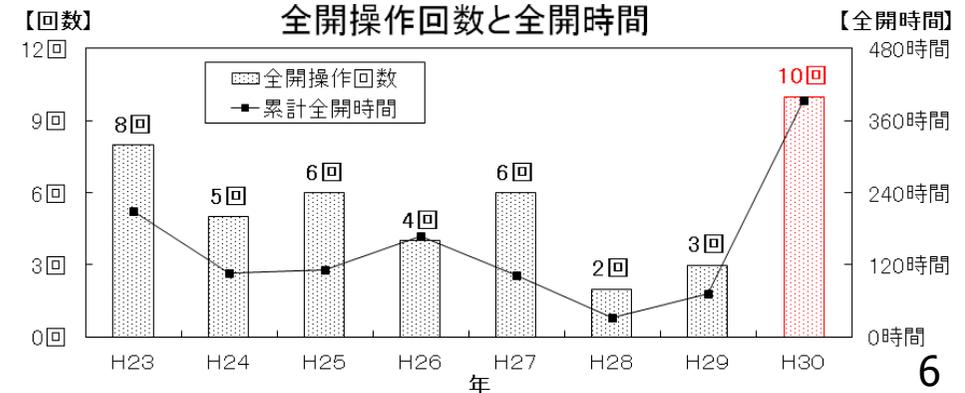
全開操作回数と全開時間

フラッシュ操作実施期間(4～9月)における

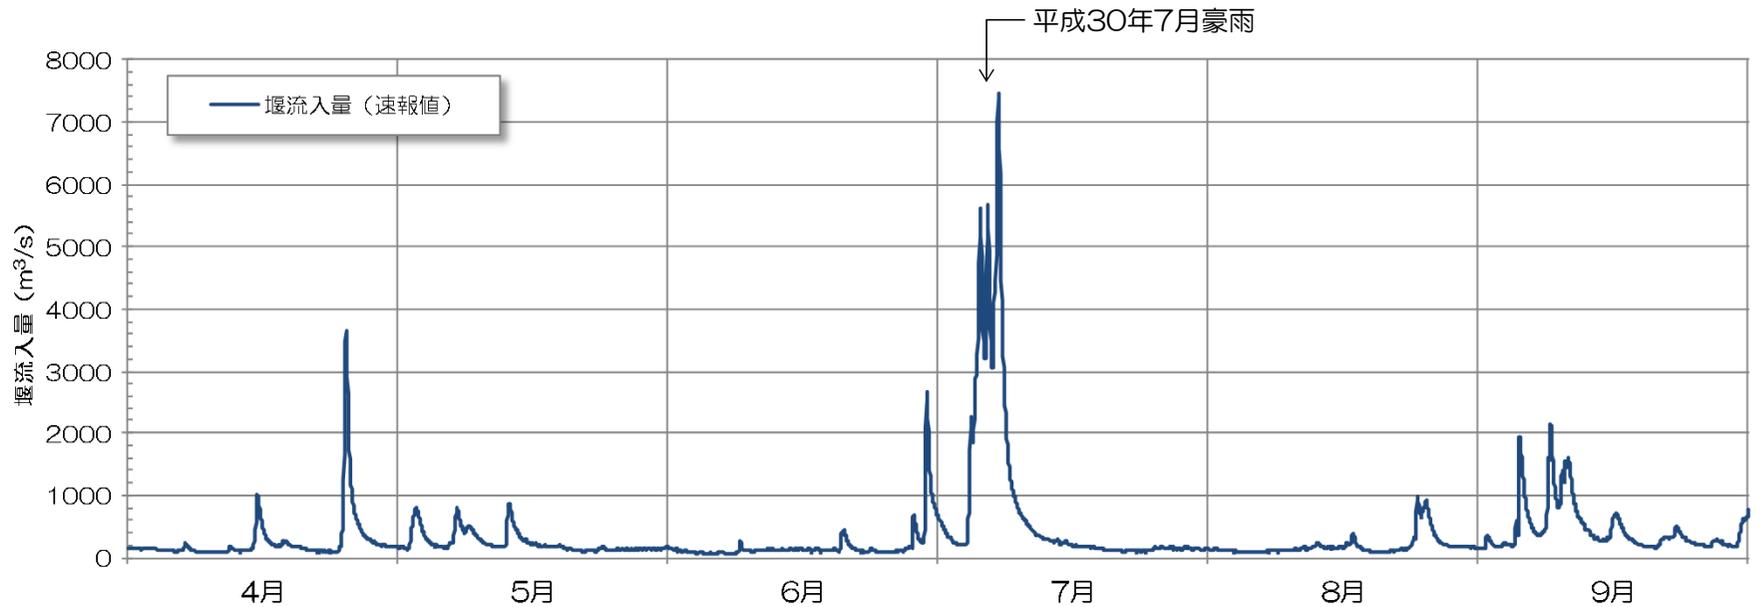
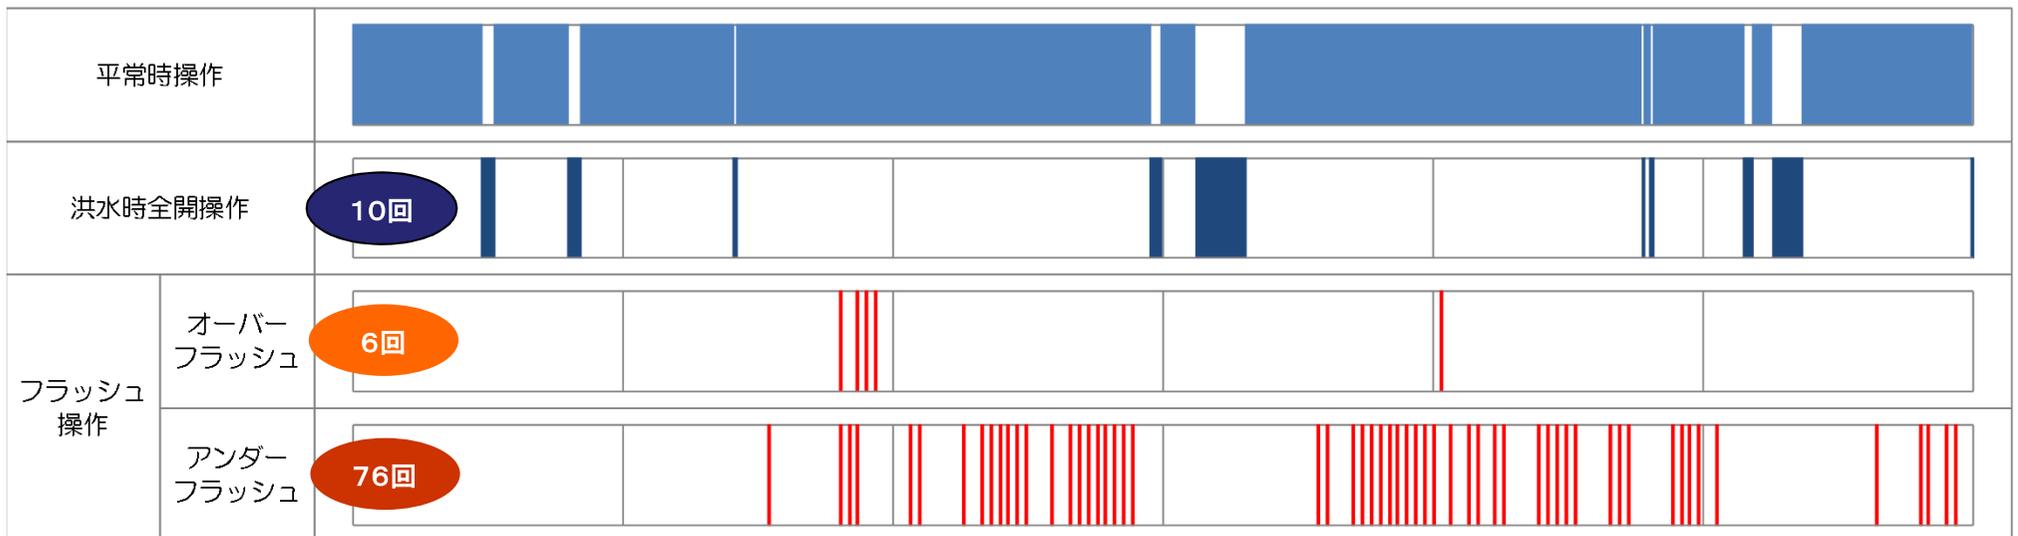
### 3. フラッシュ操作実施期間の流況

- 平成30年は、フラッシュ操作期間中に全開操作を伴う洪水が10回あった。  
(4月：2回、5月：1回、6月：1回、7月：1回、8月：2回、9月：3回)

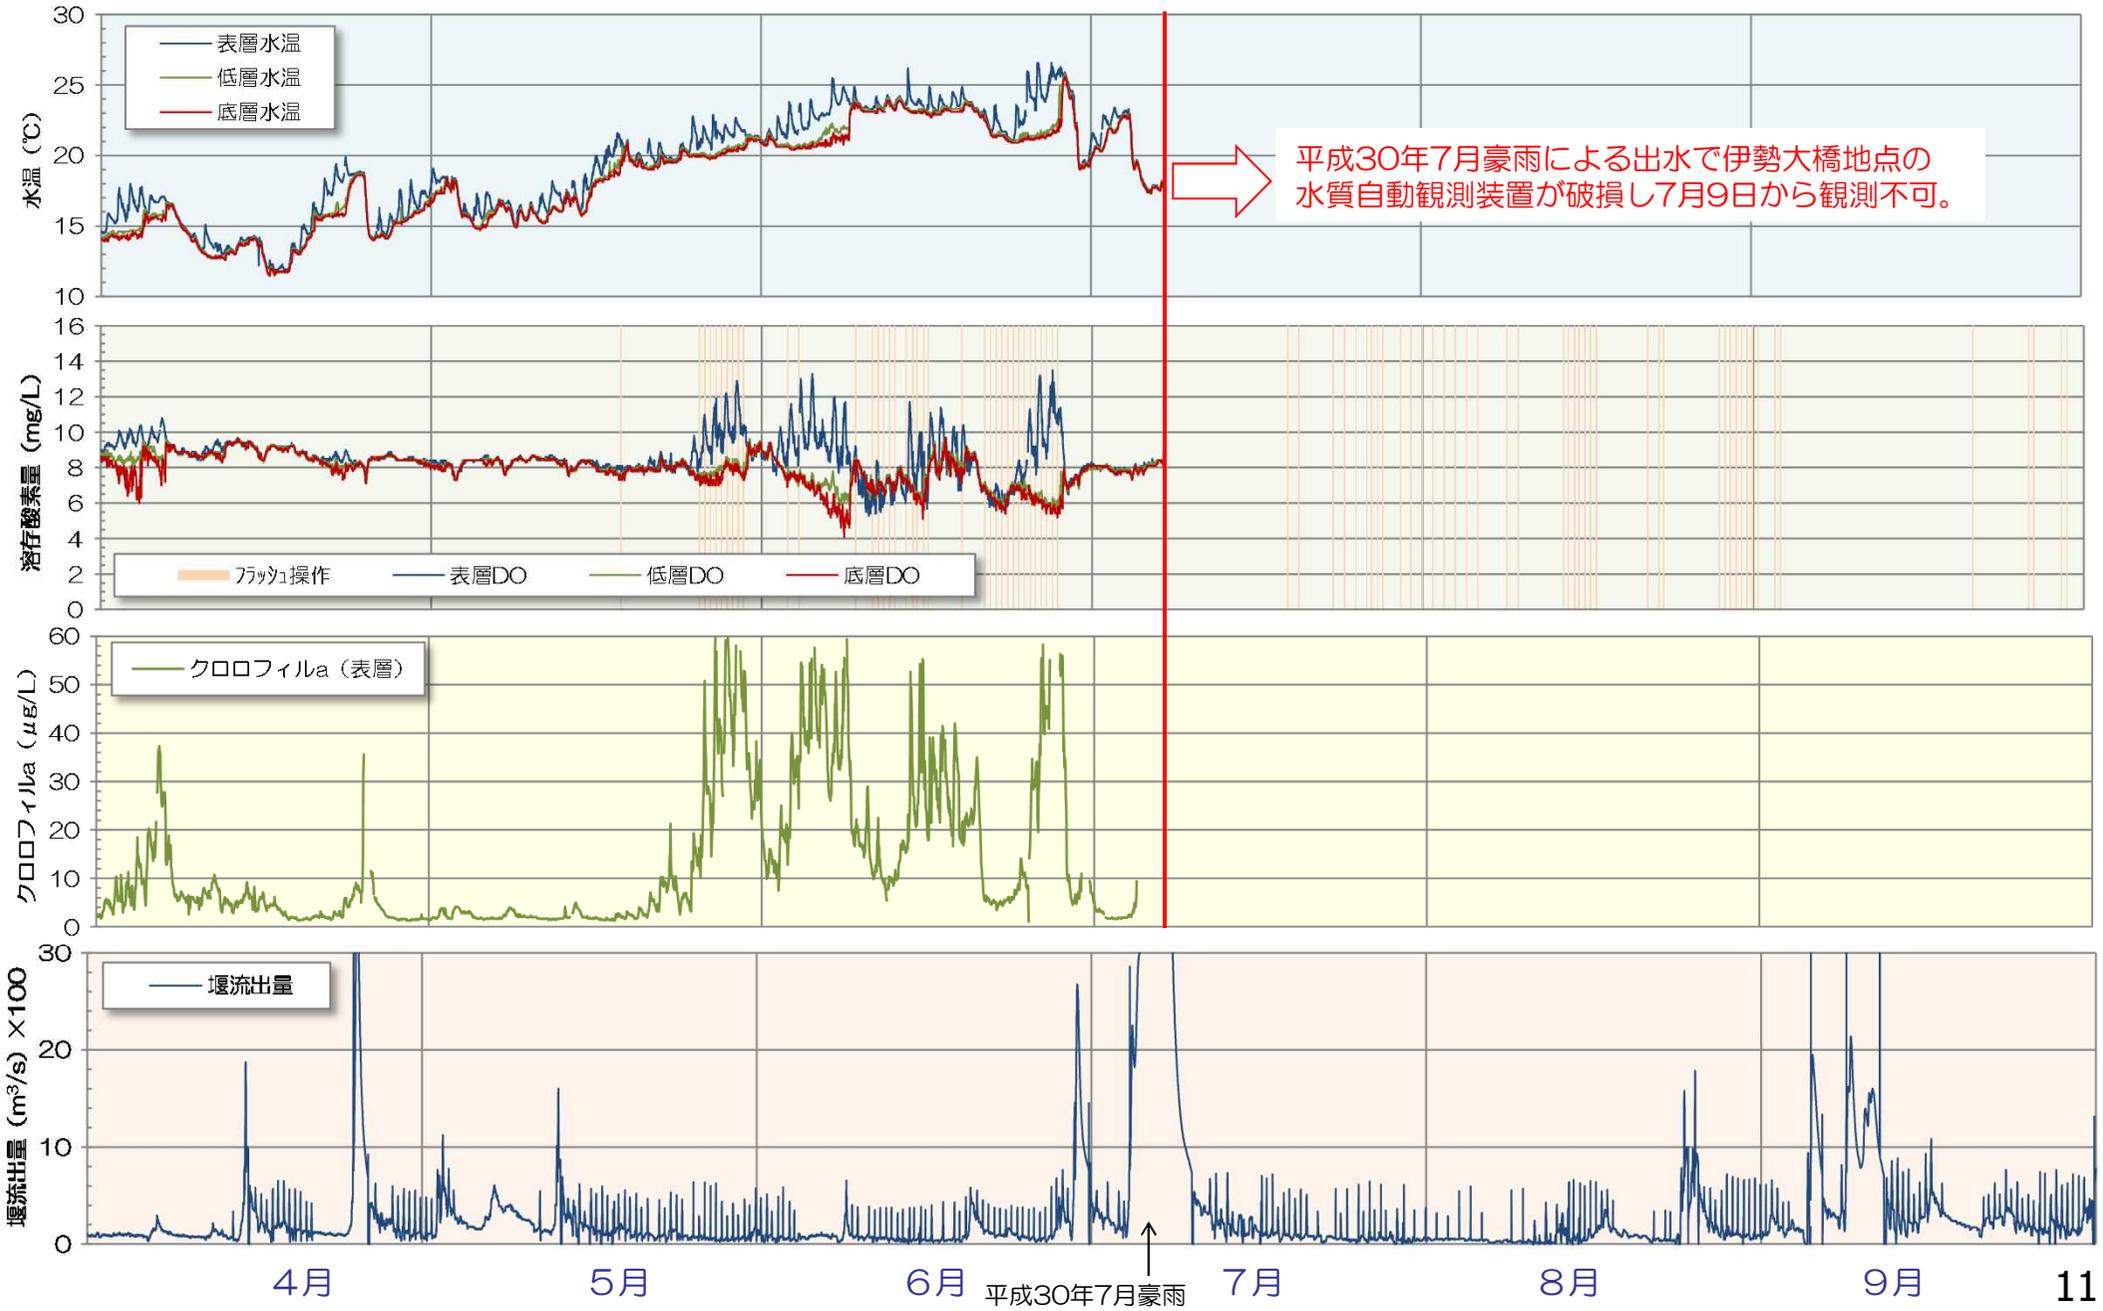
伊勢大橋 (6.4km)

《 H30.4 ~ H30.9 》

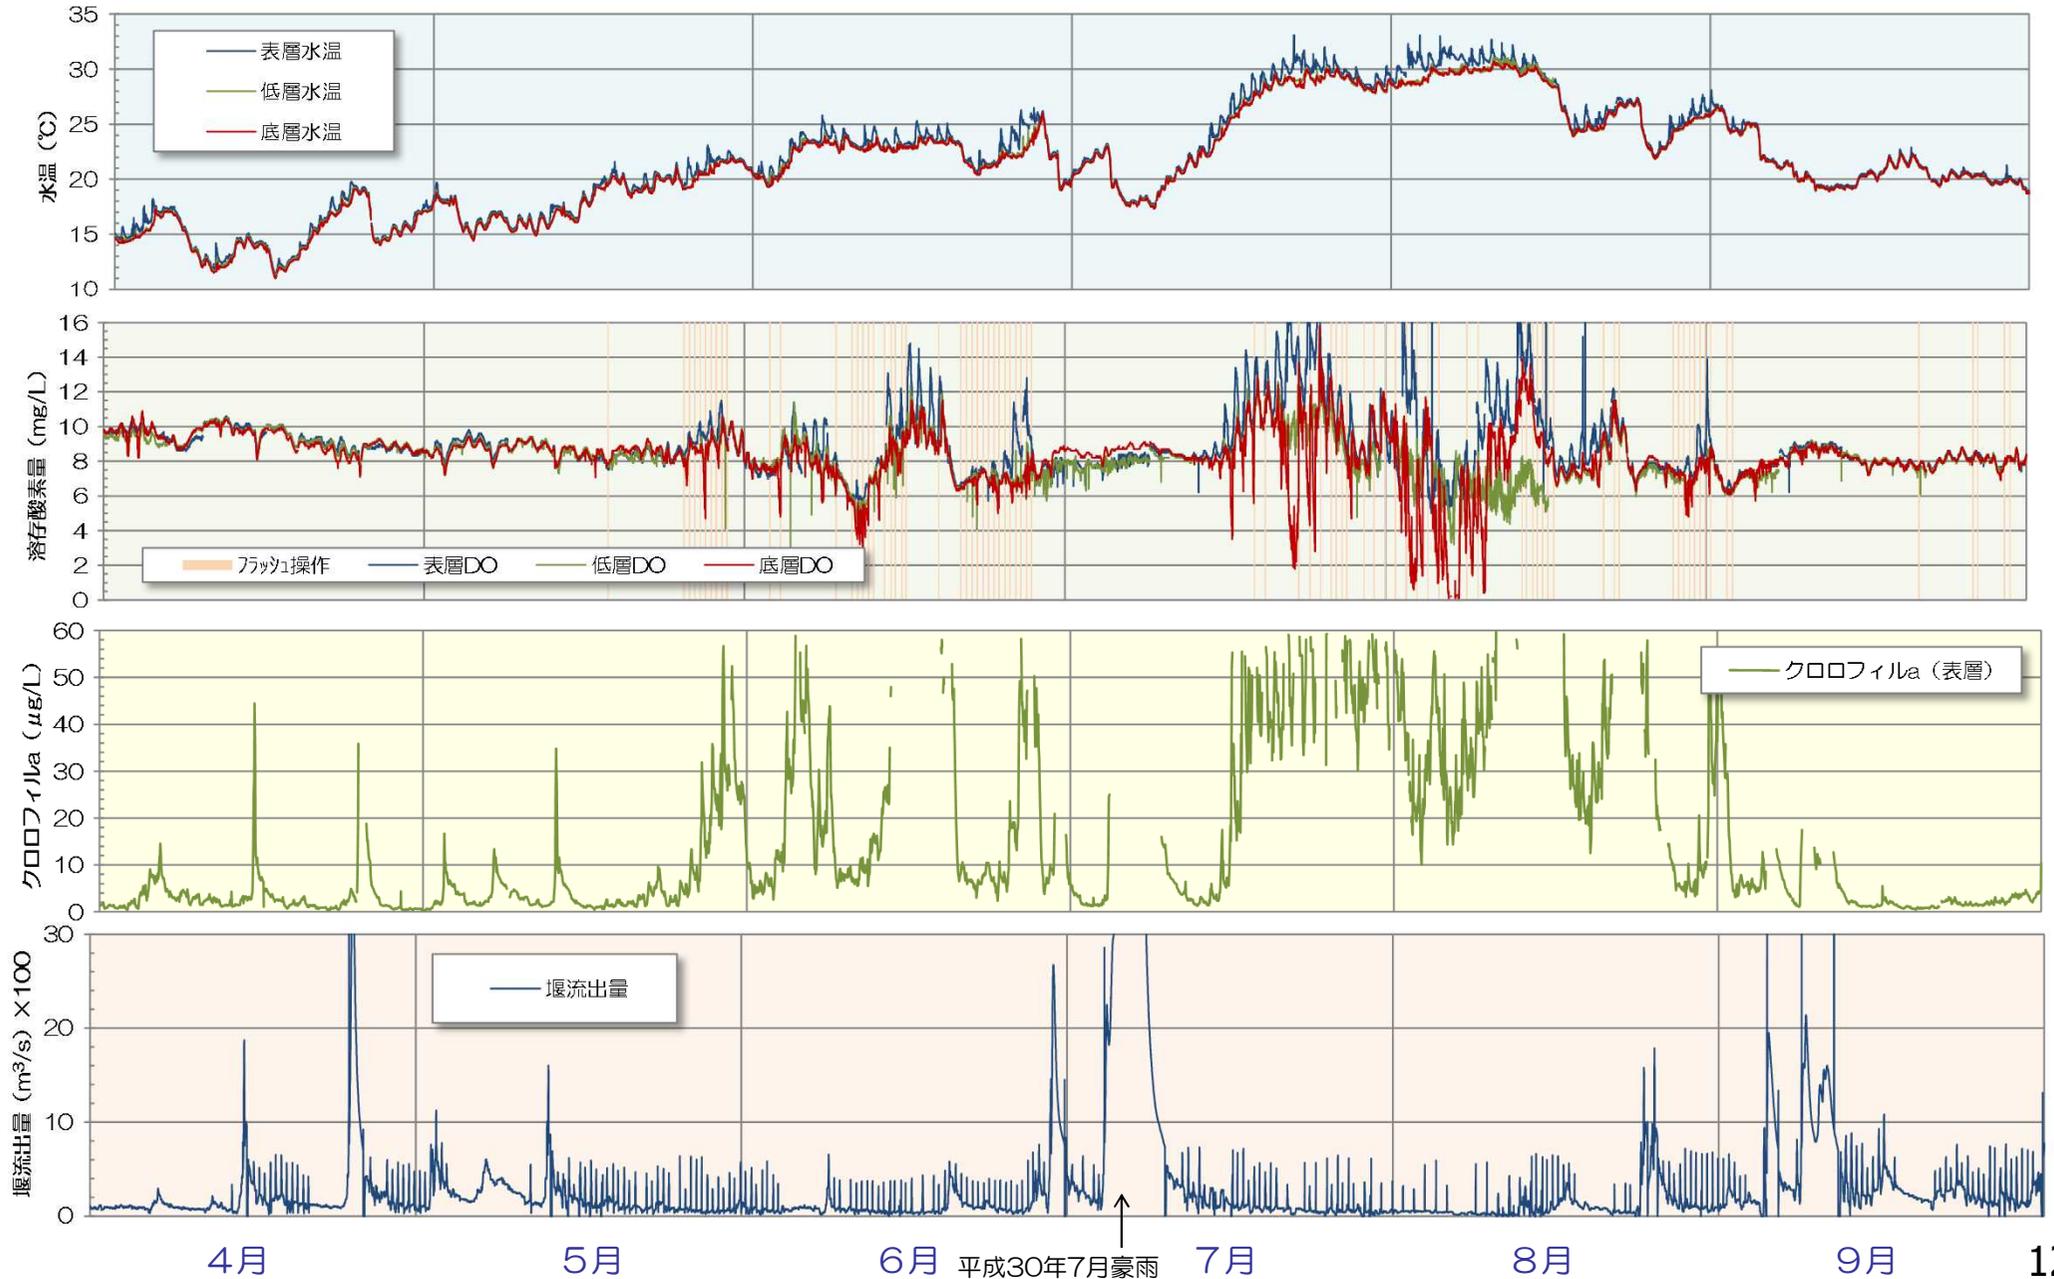
長良川大橋 (13.6km)

《 H30.4 ~ H30.9 》

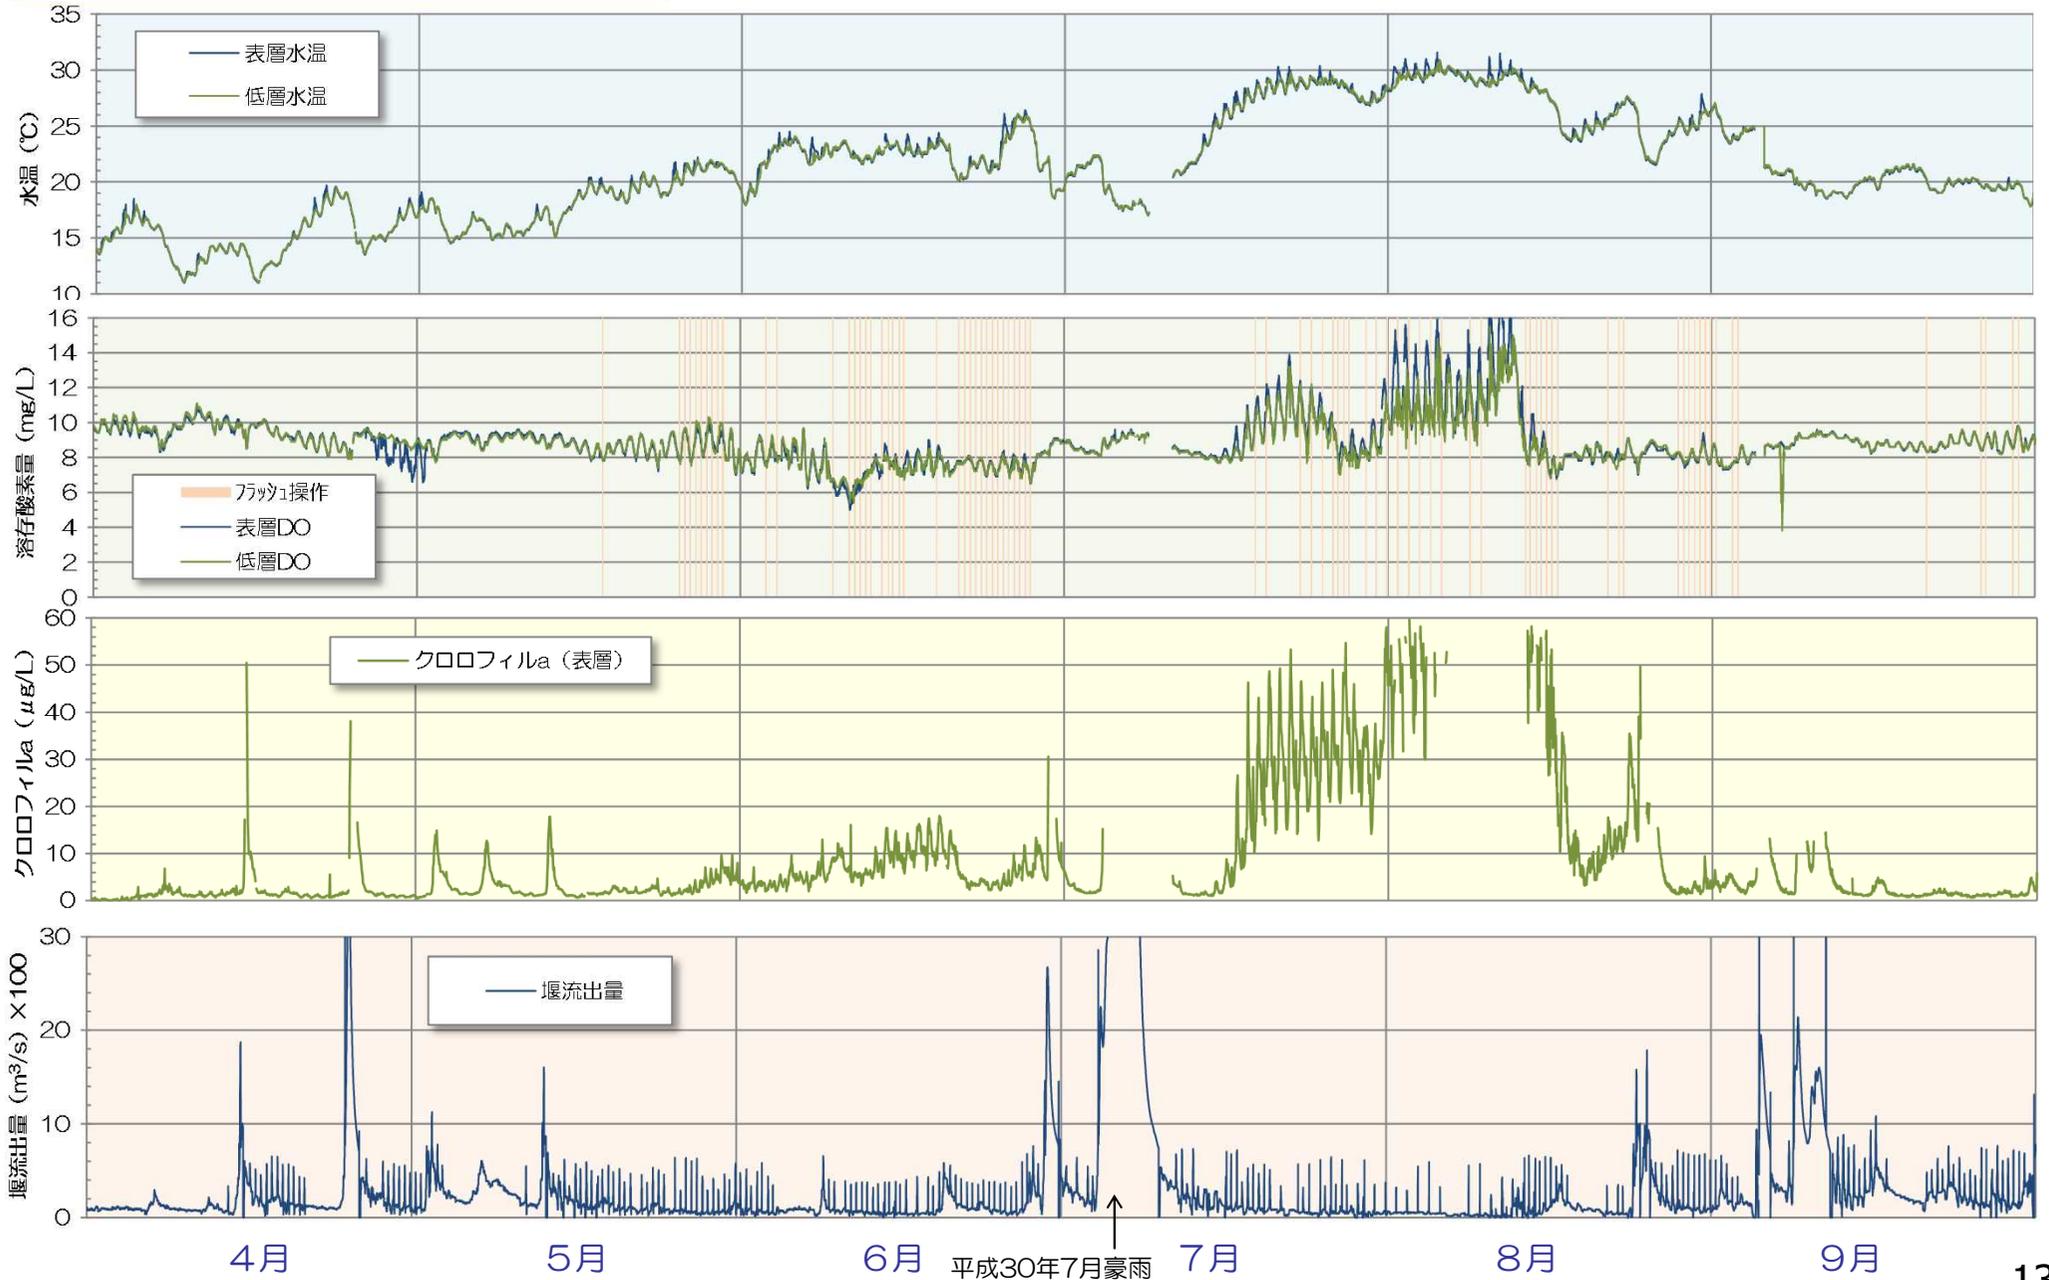
東海大橋 (22.6km)

《 H30.4 ~ H30.9 》

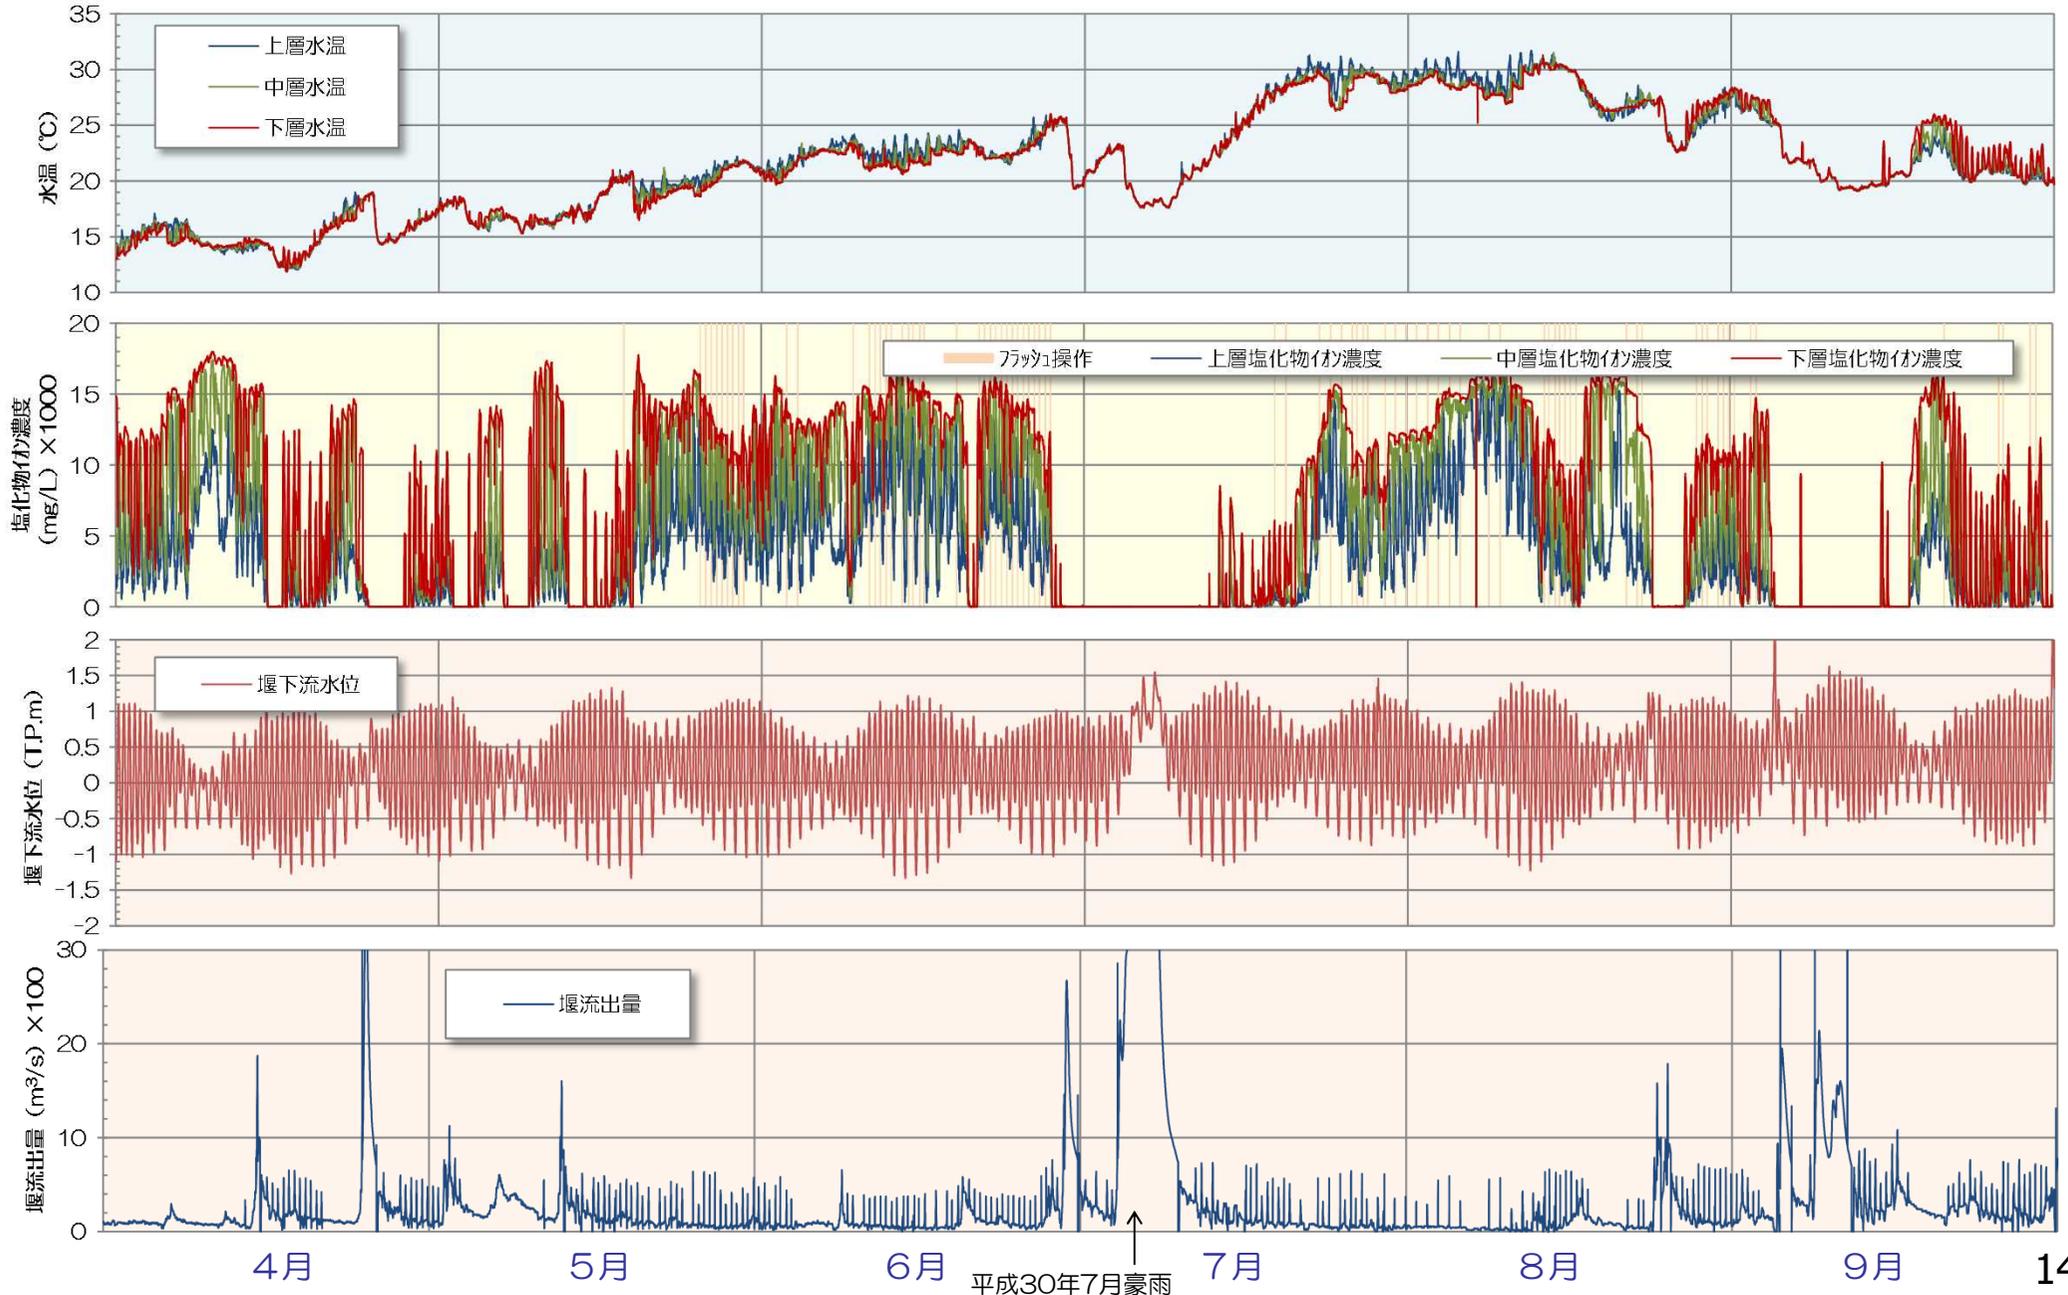
堰下流左岸観測塔 (5.2km)

《 H30.4 ~ H30.9 》

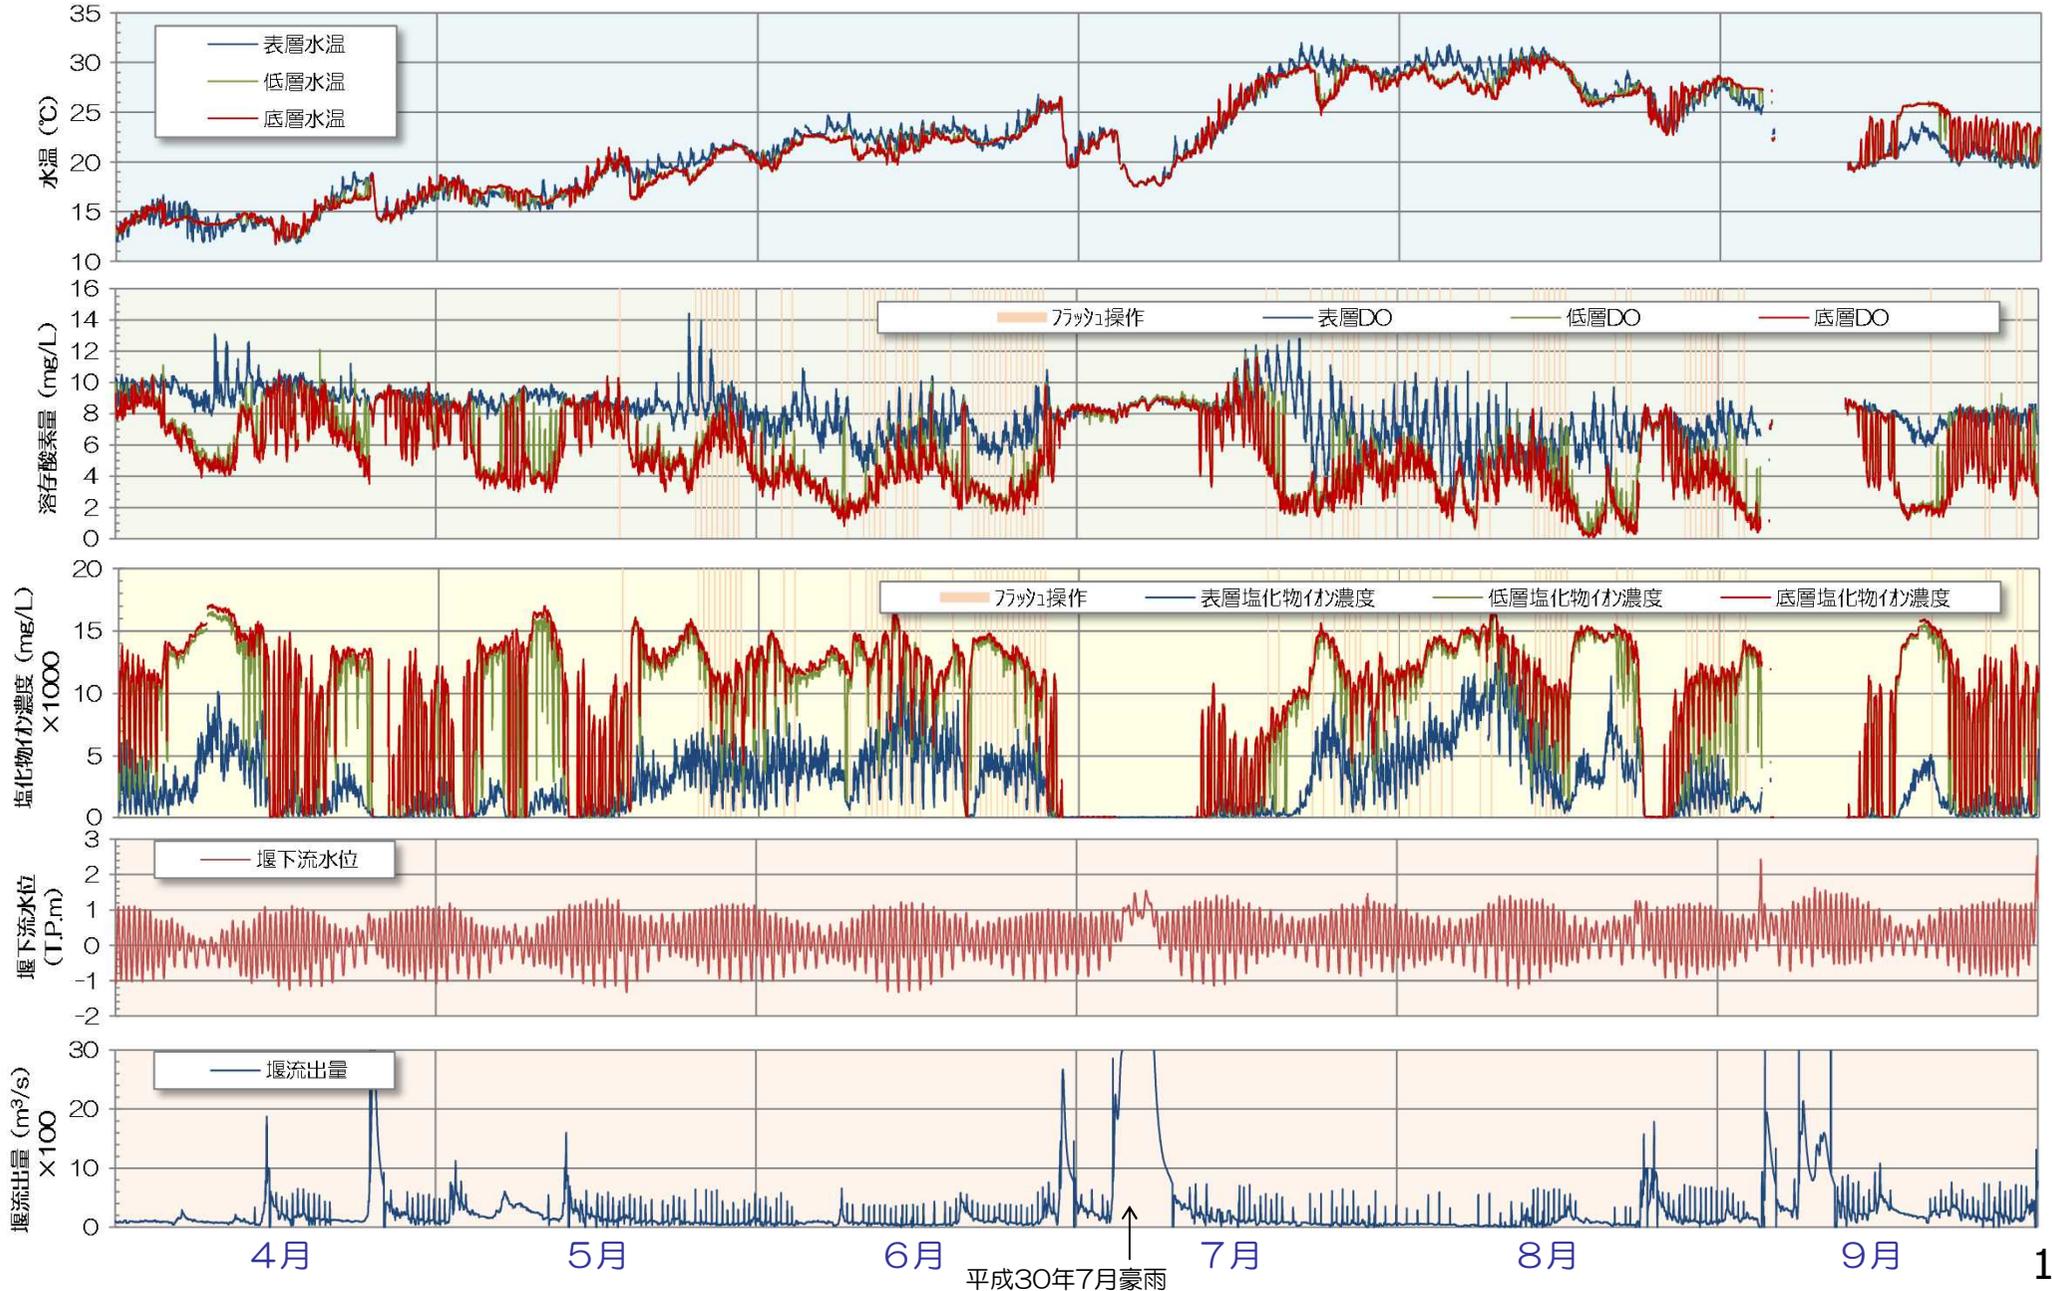
揖斐長良大橋 (3.0km)

《 H30.4 ~ H30.9 》

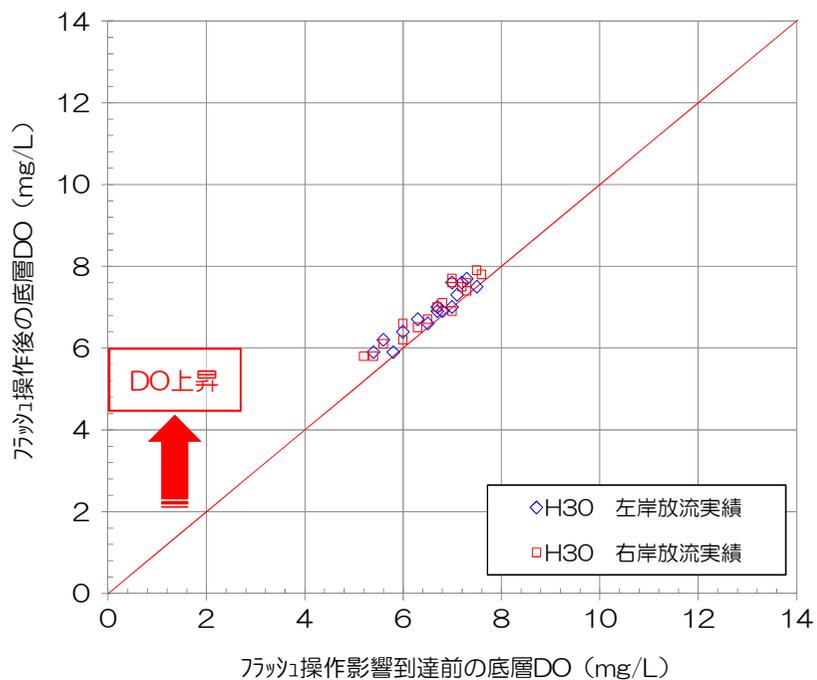
伊勢大橋 (6.4km)

#### フラッシュ操作の影響到達前後の底層DOの状況について

平成30年7月豪雨により水質自動観測装置が破損し、7月9日より全項目欠測になる前までのデータ。

フラッシュ操作前底層DO：フラッシュ操作開始時DO

フラッシュ操作後底層DO：フラッシュ操作終了時DO

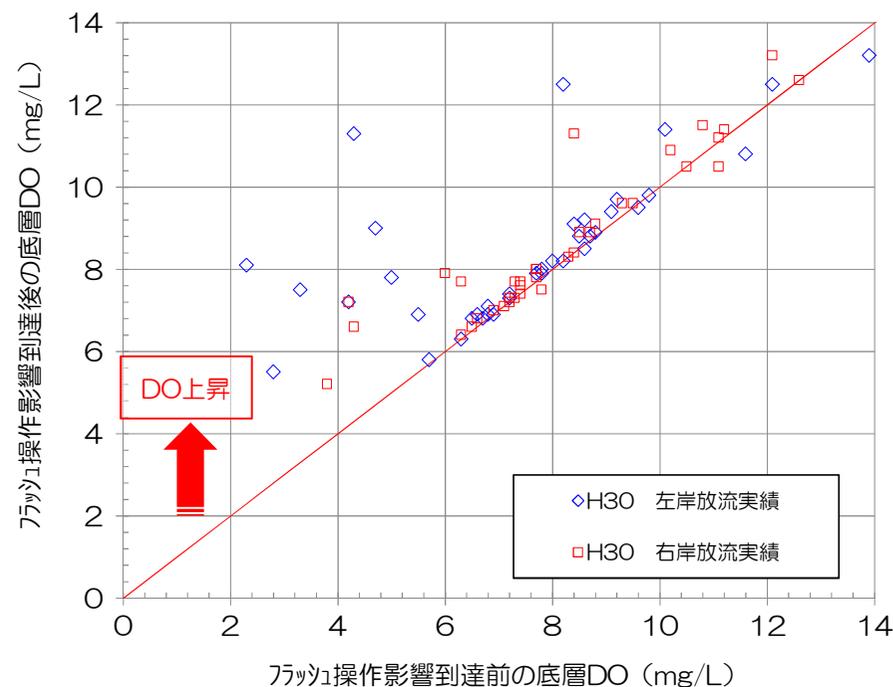
長良川大橋 (13.6km)

フラッシュ操作影響到達前底層DO：フラッシュ操作開始30分後DO  
(流達時間を考慮)

フラッシュ操作影響到達後底層DO：フラッシュ操作終了30分後DO  
(流達時間を考慮)

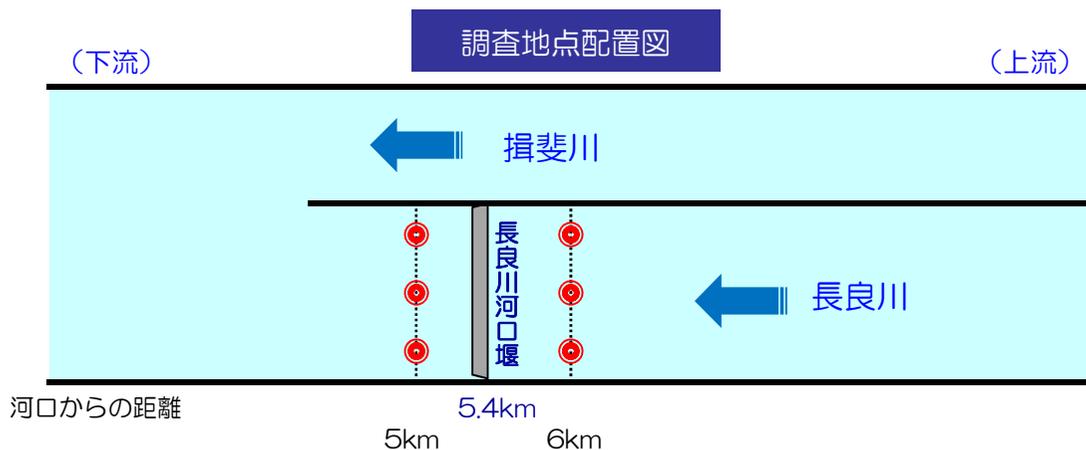
河口から5km、6kmの左岸・流心・右岸（各3地点）

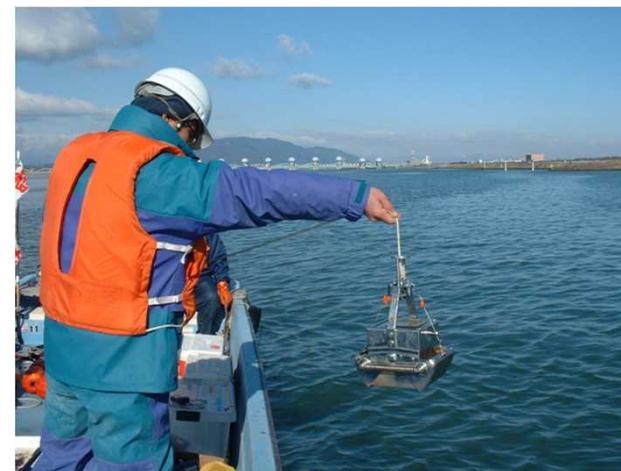
エクマンバーシ型採泥器（15cm×15cm）により試料を採泥。  
採取した試料については、粒度組成、強熱減量、酸化還元電位の分析を実施。

エクマンバーシ型採泥器による採泥状況

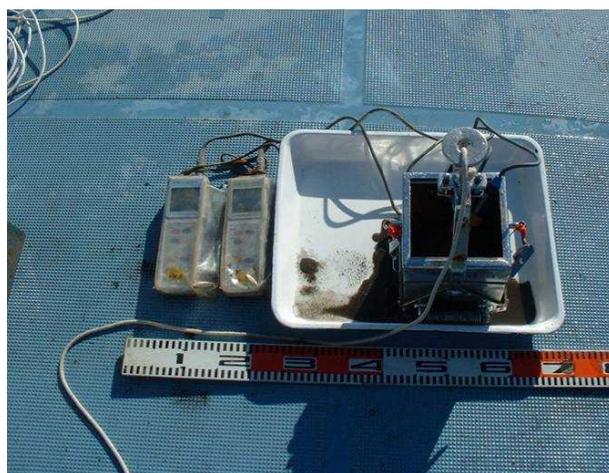
酸化還元電位の測定状況

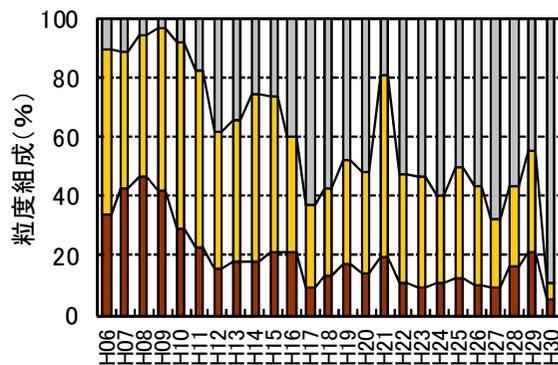
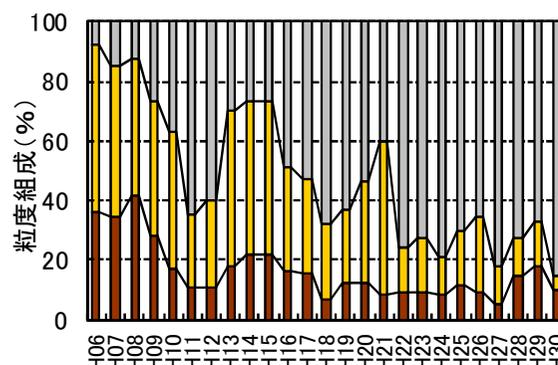
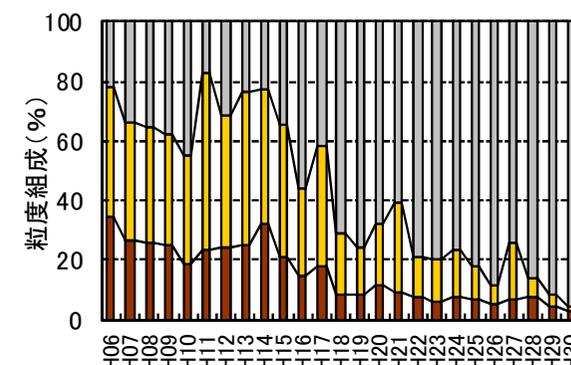
5.0km  
測線  
(堰下流側)

#### 底質の経年変化（粒度組成）

粘土（粒径0.005mm未満）、シルト（粒径0.005～0.075mm）、砂（粒径0.075～2.00mm）、礫（粒径2.00～75.0mm）

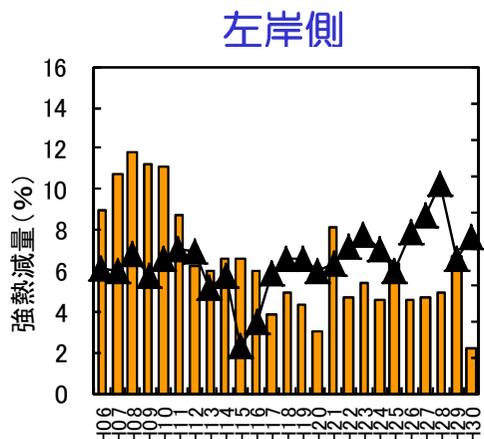
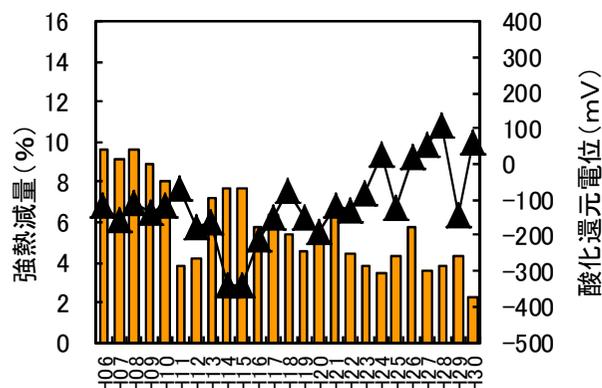
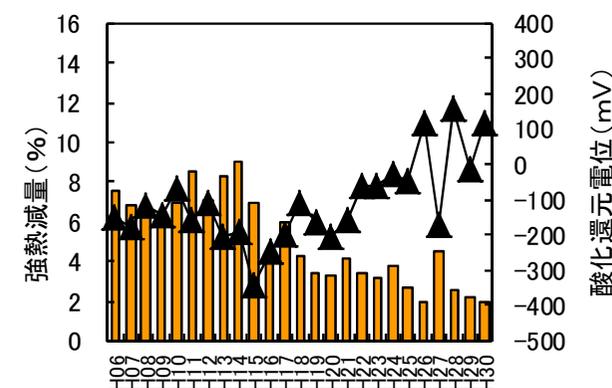
堰下流側  
5.0km測線

#### 強熱減量・酸化還元電位

試料中に含まれる有機物質等の目安であり、値が大きいほど有機物質が多いことを示す。

試料中の酸化還元状態を示す値 (mV)であり、代表的な酸化性物質としては、溶存酸素 (DO) がある。プラスの値が高いほど好氣的環境を示す。

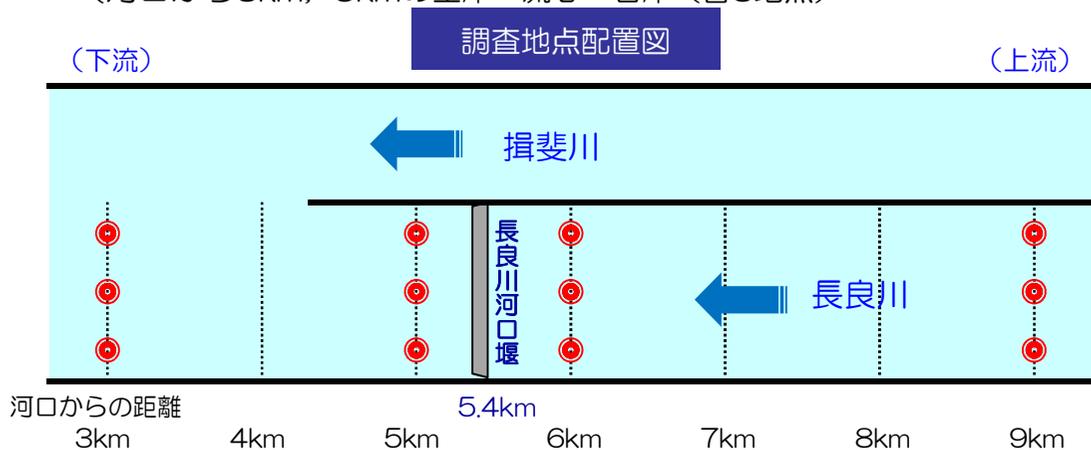
河口から3km, 5km, 6km, 9kmの左岸・流心・右岸（各3地点）

（河口から3km, 5kmの左岸・流心・右岸（各3地点）

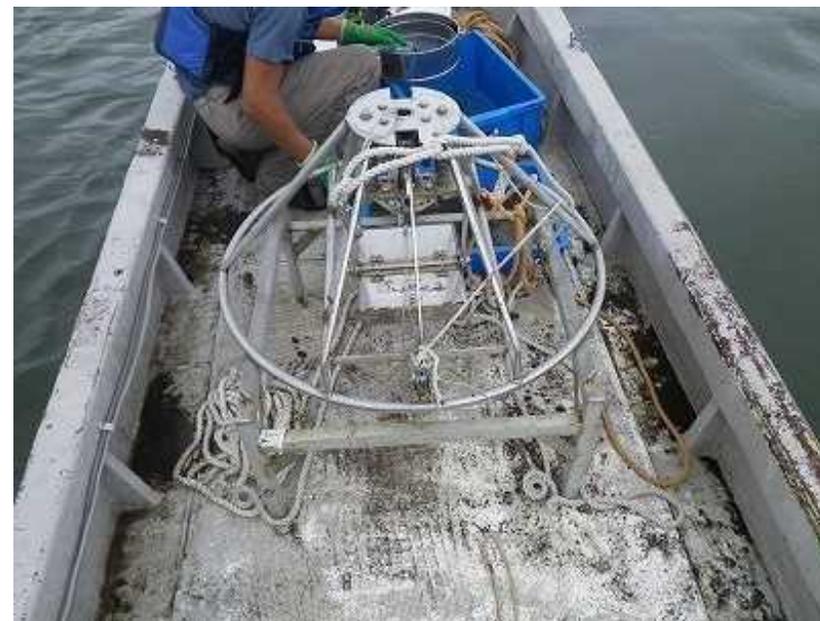
スミス・マッキンタイヤ型採泥器

スミス・マッキンタイヤ型採泥器（採泥面積22cm×22cm）を船上より投下、1地点当り5回の採泥を行い（採泥面積0.25m<sup>2</sup>）、0.5mm目合いのふるいで底生動物（貝類、ゴカイ類、水生昆虫類、ミミズ類等）を採集。
