# 平成30年度 長良川河口堰の更なる弾力的な運用に関する モニタリング調査結果

令和元年8月

国土交通省中部地方整備局  
独立行政法人水資源機構中部支社

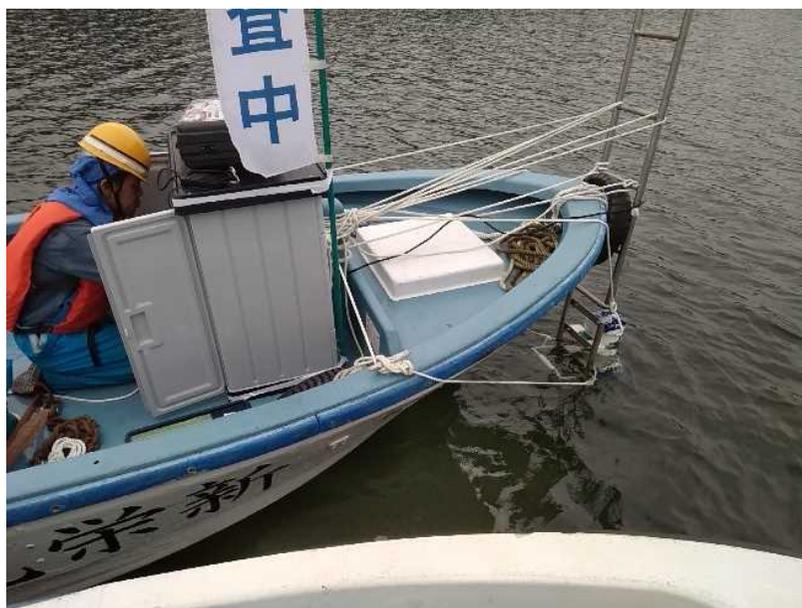
調査項目		調査手法	調査地点	調査頻度・調査パターン	調査実施日
定点調査	1.流動調査	超音波流速計による流向・流速測定 (UF操作開始から操作終了後6時間を目安に連続観測)	13km,14km地点 (滯筋部鉛直方向)	年3回 6月~9月	6/16 8/30 ※
	2.水質調査	多項目水質計による水質観測 ・測定項目：水温,DO,ORP(酸化還元電位) ・測定水深：2割,8割,底層

調査状況(1.流動調査)

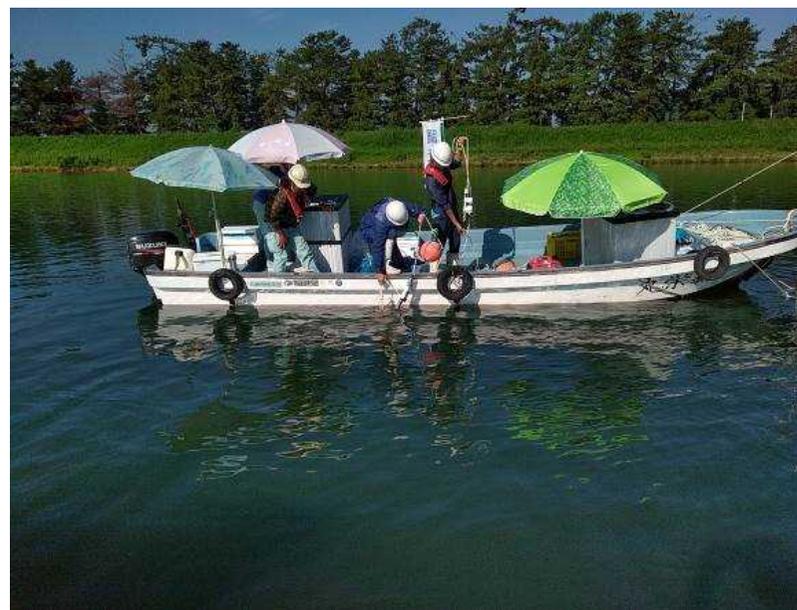
調査状況(2.水質調査)

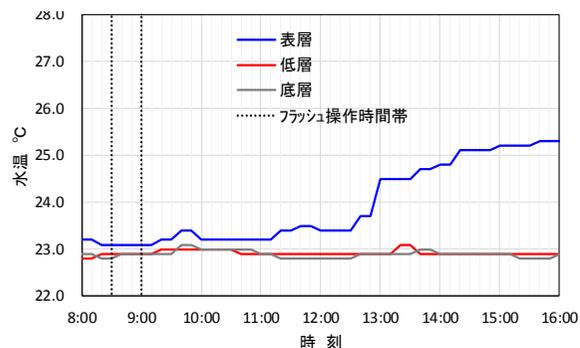
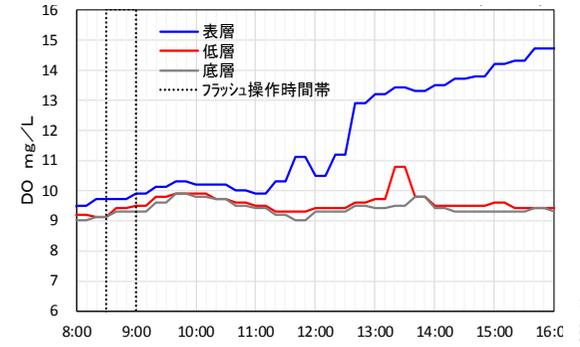
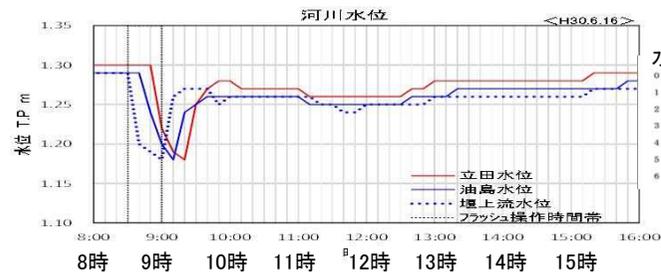
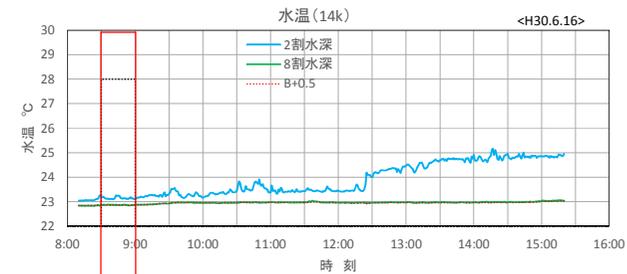
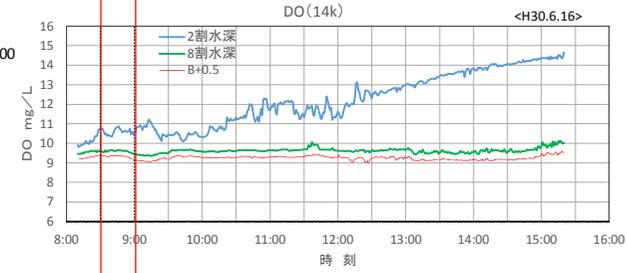
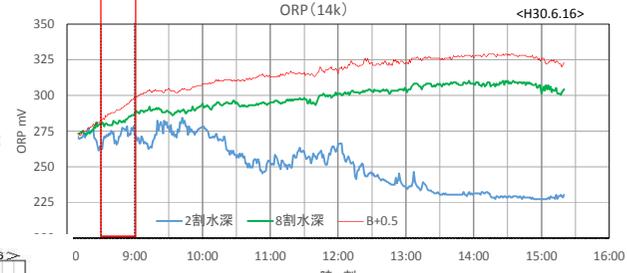
## ○第1回調査結果

- ・調査日時：平成30年6月16日 8:10~15:20 (約7時間)
- ・アンダーフラッシュ操作：(操作時刻) 8:30~9:00 (放流パターン) 右岸+300m<sup>3</sup>/s

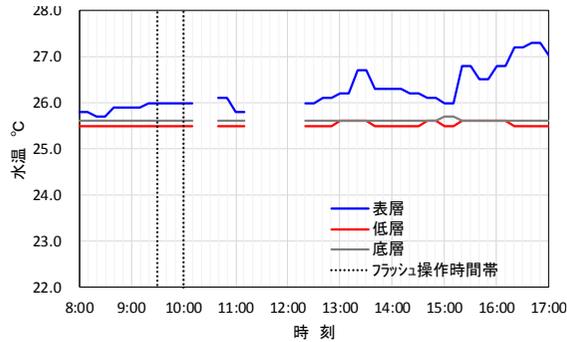
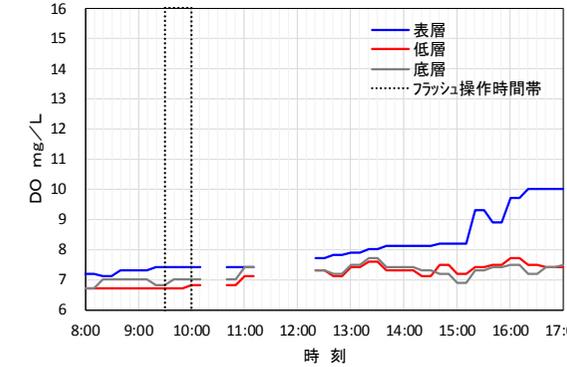
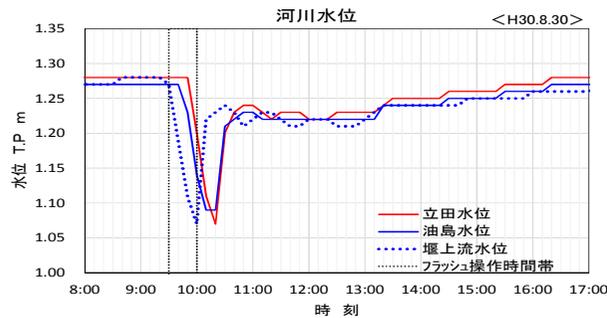
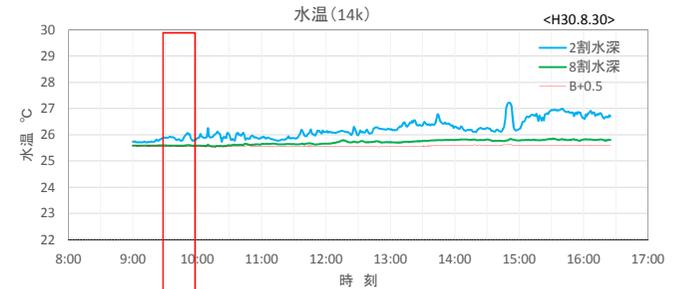
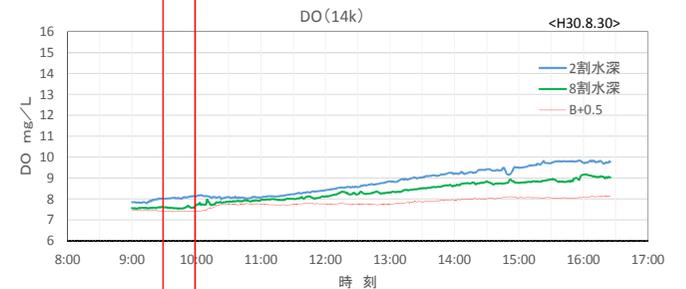
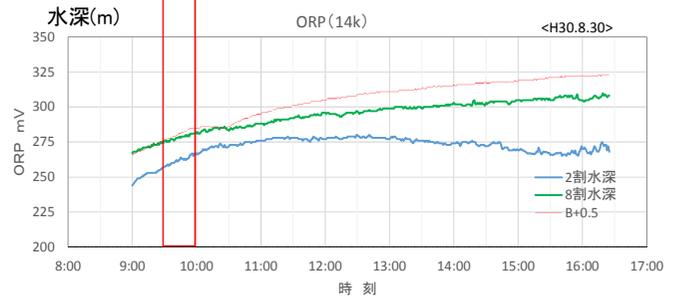
## ○第2回調査結果

- ・調査日時：平成30年8月30日 9:20～16:20（約7時間）
- ・アンダーフラッシュ操作：(操作時刻)9:30～10:00（放流パターン）右岸+600m<sup>3</sup>/s
