**令和2年度
中部地方ダム等管理フォローアップ委員会**

**長良川河口堰 定期報告書
【概要版】**

令和3年1月

**国土交通省 中部地方整備局
独立行政法人 水資源機構 中部支社**

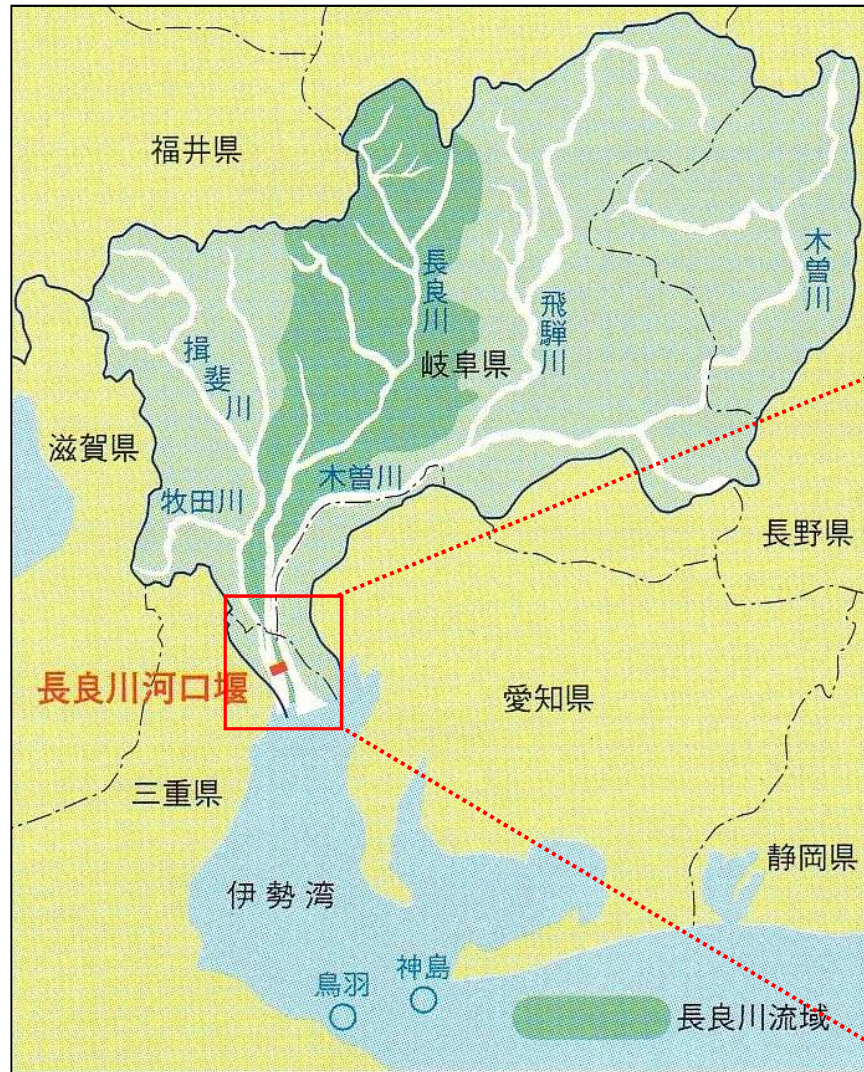
長良川河口堰の概要

長良川河口堰:水資源機構

水系名:木曾川水系長良川

所在地:三重県桑名市長島町

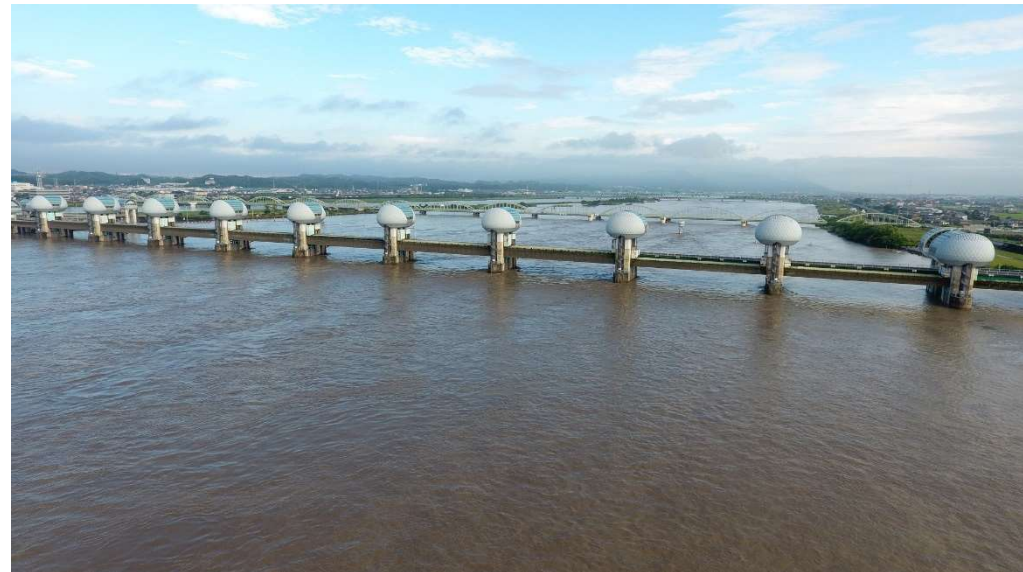
全開中の長良川河口堰

台風7号による出水時の全開操作
(平成30年7月8日撮影)

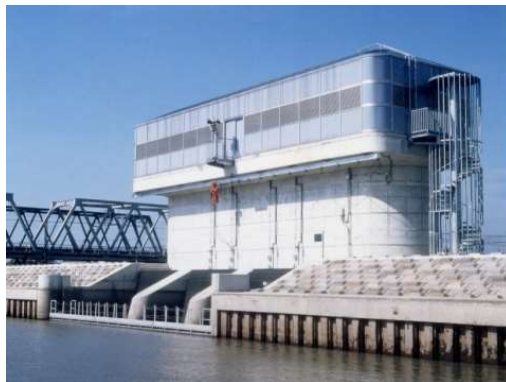
長良導水取水口
(平成10年4月取水開始)

- 長良川河口堰からの安定的な給水により、水道用水に節水などの支障が生じることはなかった。
- さらに、長良導水の未利用分(0.66m³/s)を愛知用水地域のうち知多半島地域に隣接する地域へ送水することで河口堰の開発水を有効利用し、当時愛知万博開催中であった愛知用水地域への渇水の影響を緩和した。

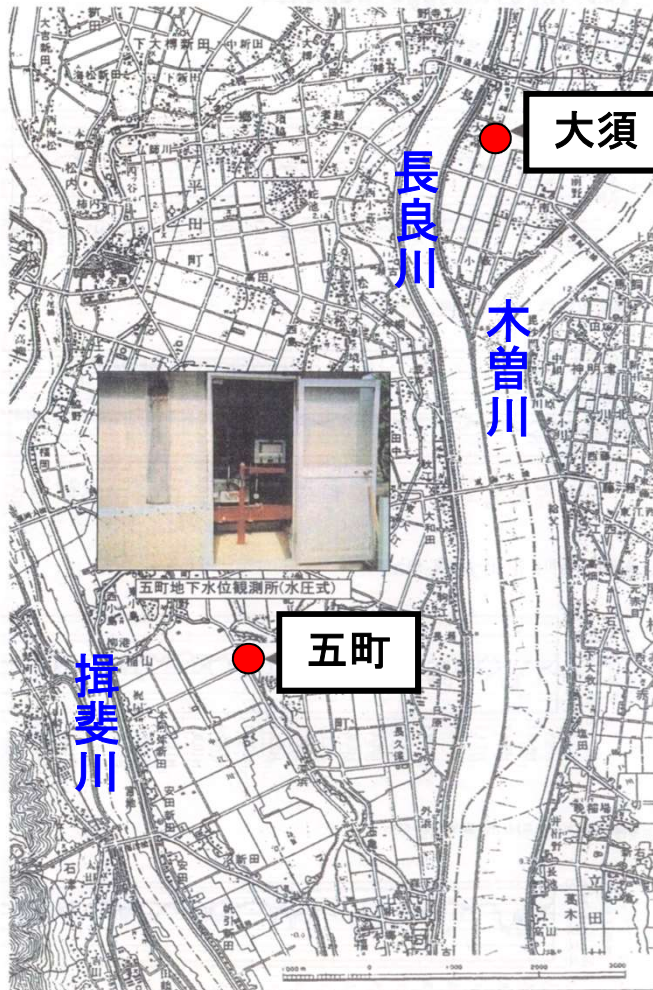
深層地下水位の観測は、桑原輪中で1地点(大須)、高須輪中で1地点(五町)、長島輪中で2地点(中川、松中)で行っている。

桑原輪中(大須)における地下水位については、かんがい期の地下水取水による季節的な変動傾向が見られるが、堰上流水位と地下水位との間には一定の傾向は見られない。

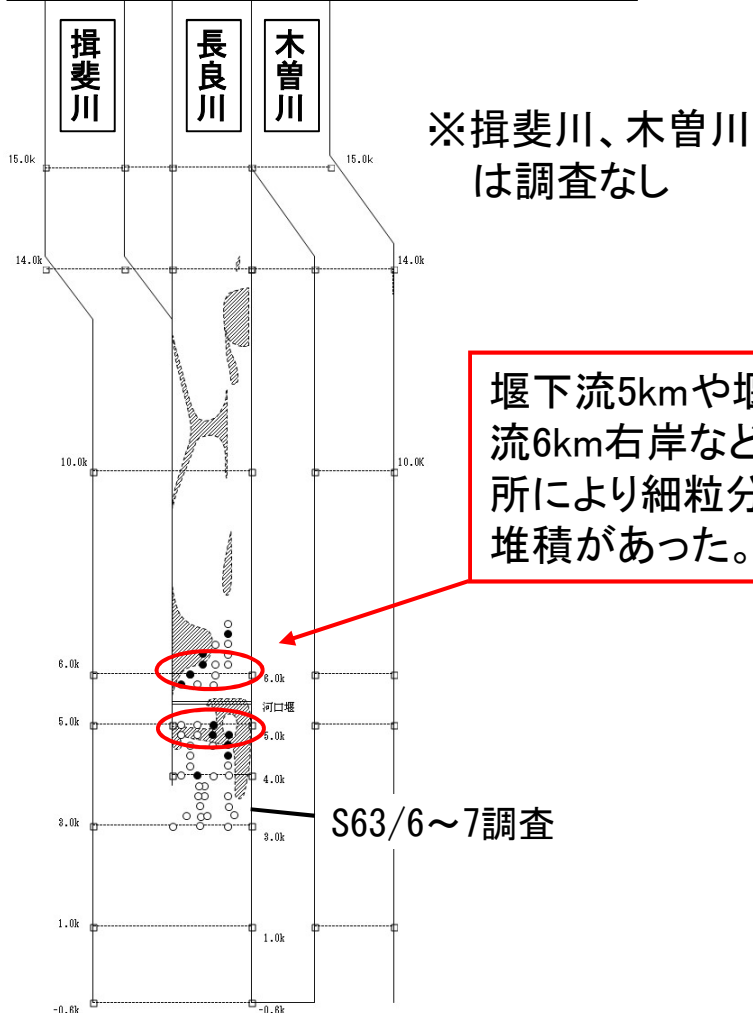
昭和63年度(6~7月調査)

長良川の河口域では、河口堰運用前から粘土・シルト等の細粒分が堆積している場所が見られる。

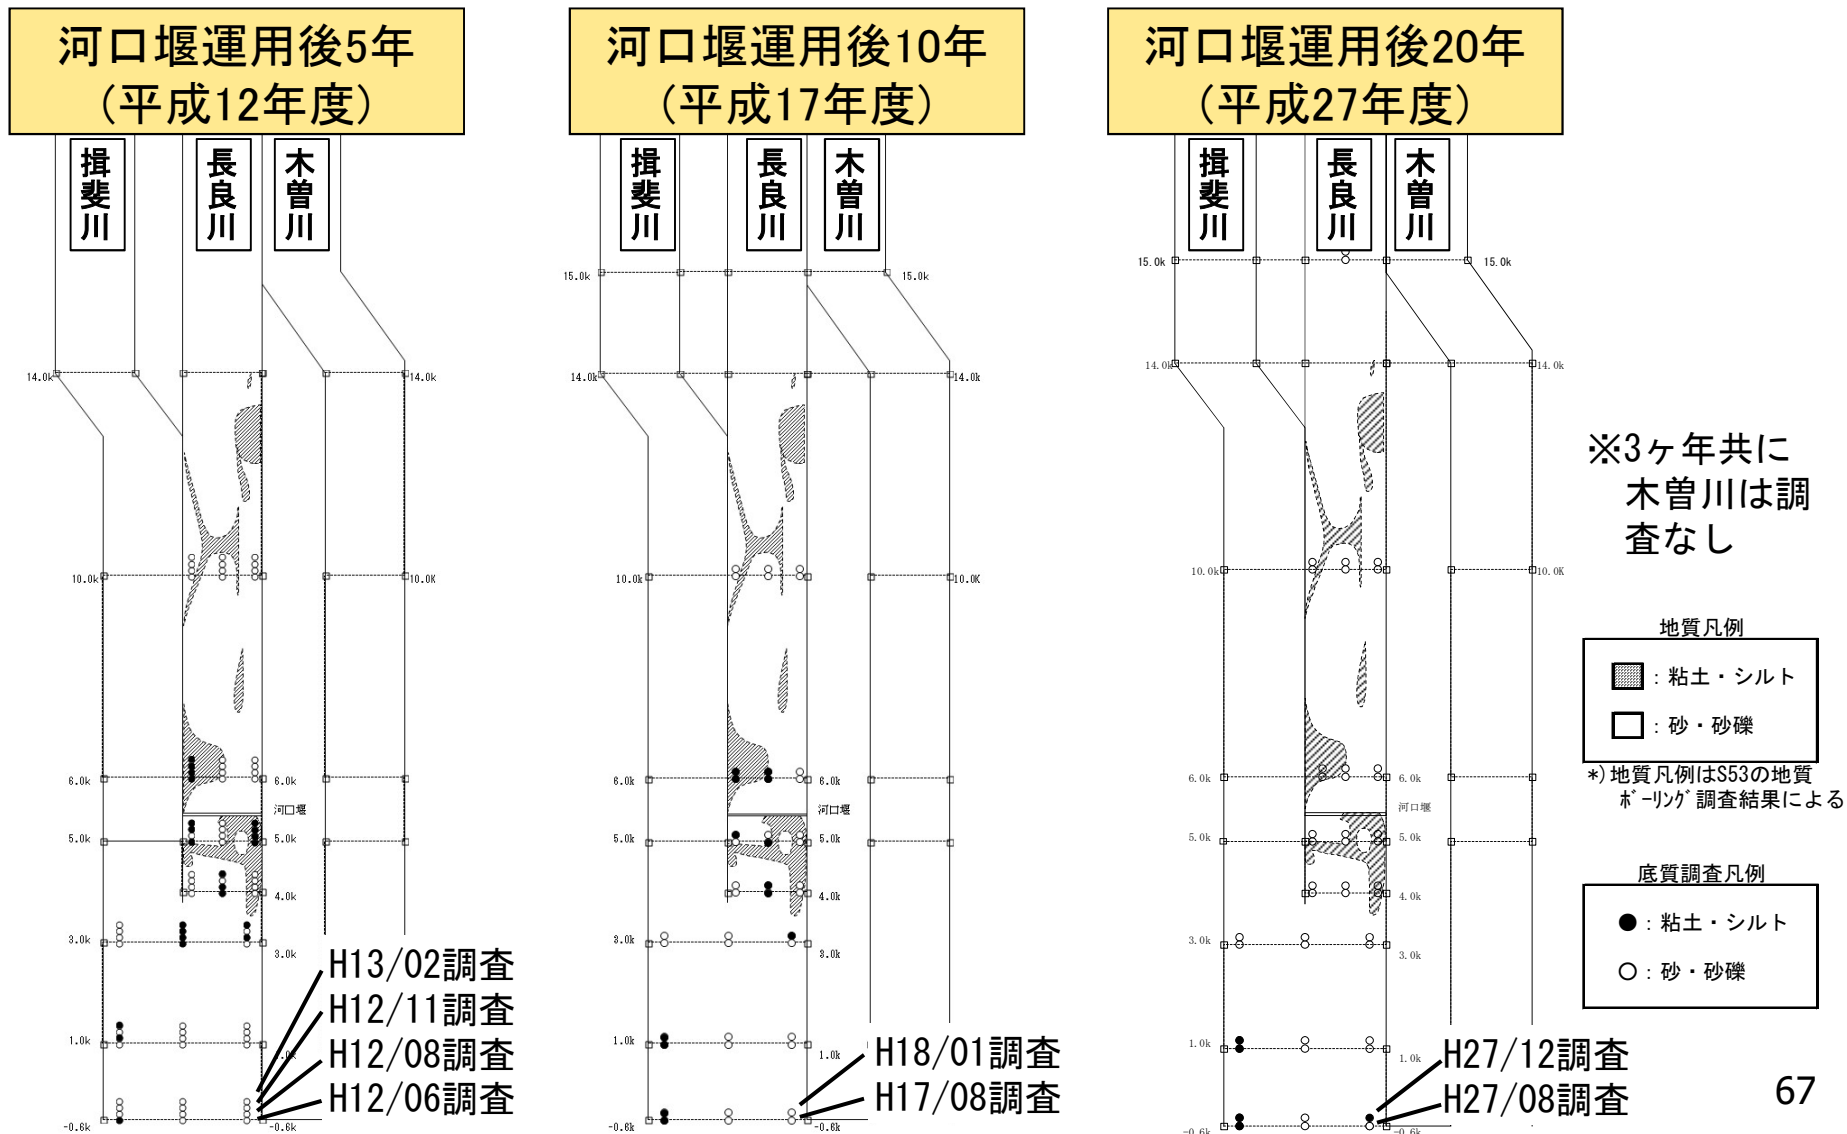
■ 細粒分の分布状況の経月変化

河口堰運用後に河口堰周辺の底質が細粒化する傾向は見られない。

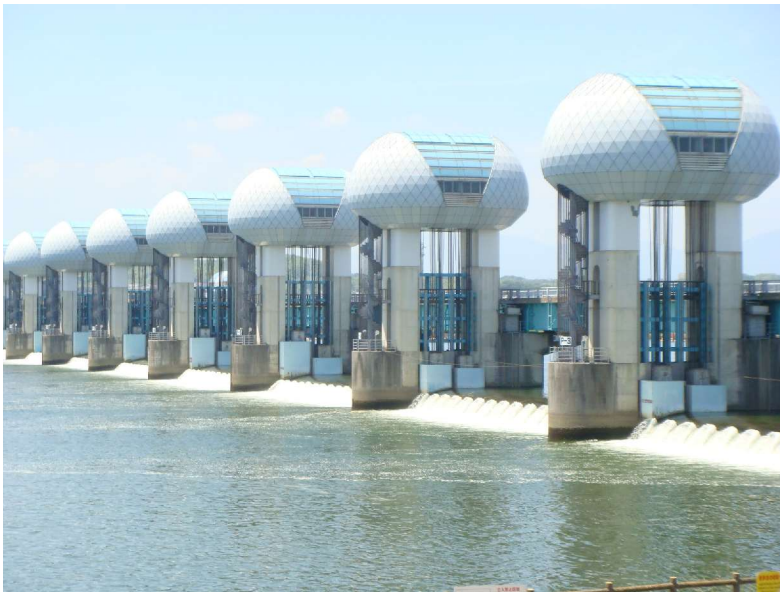
平常時のゲート操作

平常時は、オーバーフローを基本に常に水を流す操作を行い、魚類のゲートからの遡上を考慮し、管理水位の範囲で、上流と下流の水位差が小さくなるように操作を行っている。

魚類の遡上に配慮して堰の上下流の水位差を少なくした操作

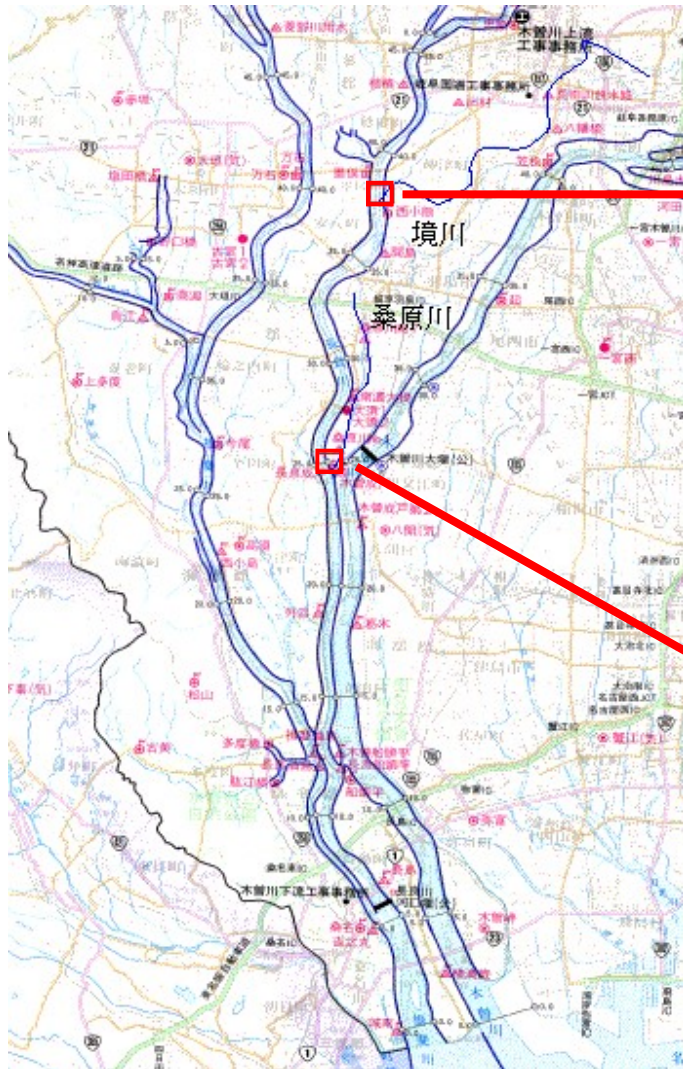
境川浄化施設

支川浄化施設は、長良川への汚濁負荷が比較的高い境川と桑原川に設置している。

- 支川浄化施設における平成14年から平成26年の水質負荷除去率は、BODが13～47%、T-Nが2～19%、T-Pが11～36%、クロロフィルaが25～73%、SSが44～84%となっている。
- バラツキはあるが、概ね予備試験結果と同様の水質負荷除去率となっている。
- 近年、汚水処理人口普及率の上昇に伴い、支川の水質負荷が低減しているため、支川浄化施設は稼働させていない。

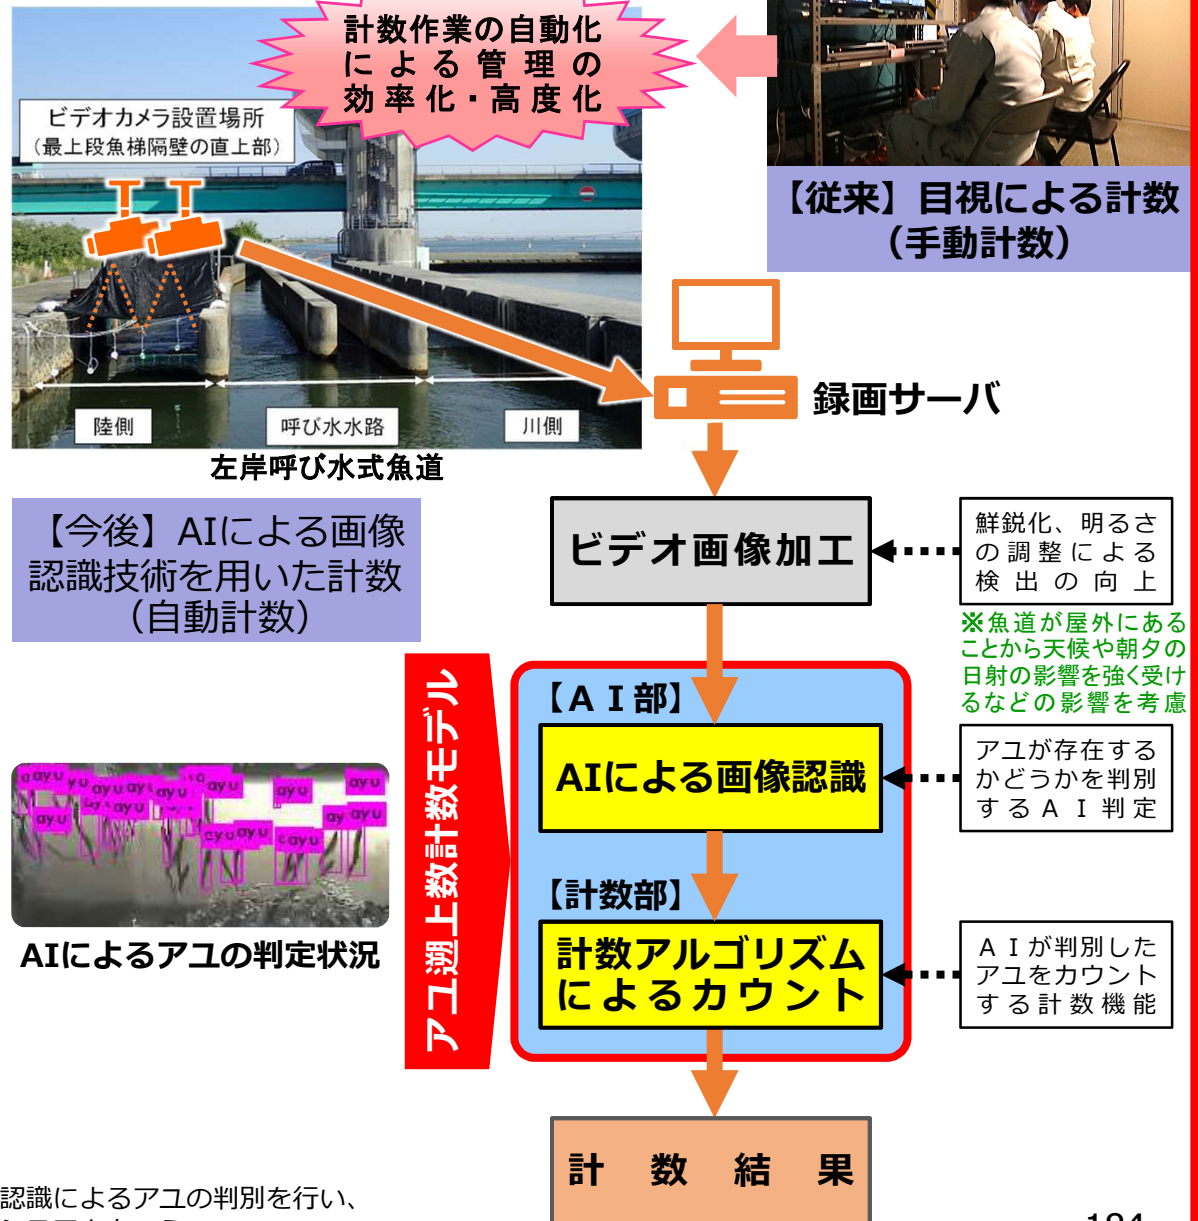
※『アユ遡上数自動計数システム』とは

- ・撮影したビデオ映像からAIを用いた画像認識によるアユの判別を行い、自動で計数し結果を出力するまでの一連のシステムをいう。

- 令和元年度に構築した『アユ遡上数計数モデル』を用いて、令和2年の稚アユ遡上期において、試行運用を行った。
- 試行運用の結果、累計遡上数では従来の調査員による手動計数と比較し、自動計数は90%以上の正解率が得られた。また、計数比は平均で92.1%であり、その多くが80%~120%に集中している。稚アユ遡上数が多いときでも100%前後であり、高い精度を有している。
- 今後の稚アユの遡上状況の確認は、「AIによる画像認識技術を用いた自動計数」により確認する。
