第2回長良川河口堰の更なる弾力的な運用 に関するモニタリング部会（案）

平成23年11月2日

国土交通省中部地方整備局
独立行政法人水資源機構中部支社

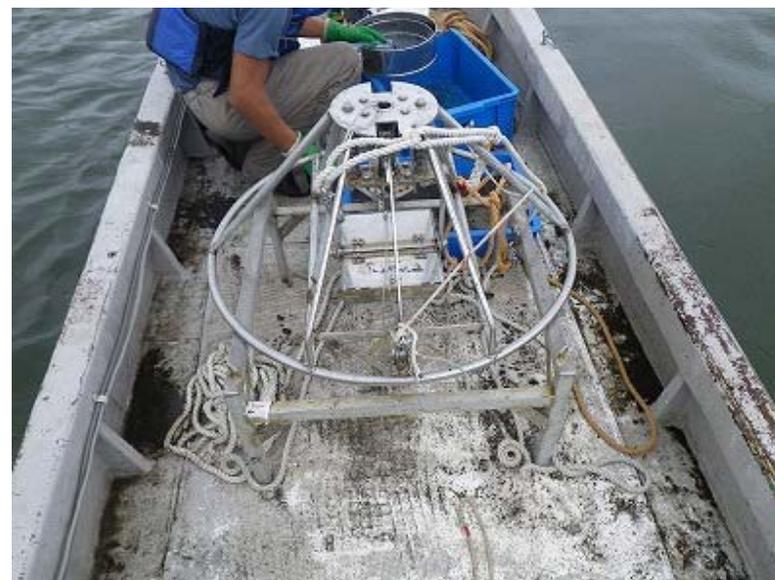
スミス・マッキンタイヤ型採泥器

| 項目 | 調査項目 | 調査方法 | 調査地点 |
|---|---|--|--|
| 底生動物調査 | 貝類、ゴカイ類、水生昆虫類、ミズ類等の底生動物 | スミス・マッキンタイヤ型採泥器で、1地点当たり5回(採泥面積:0.05m ² /回×5回=0.25m ²)で採泥を実施 | 長良川河口から、3km、5km、6km、9km各地点左岸、流心、右岸の3箇所 |
