# 第5回 長良川河口堰の更なる弾力的な運用に 関するモニタリング部会 資料（案）

平成25年3月26日

国土交通省中部地方整備局  
独立行政法人水資源機構中部支社

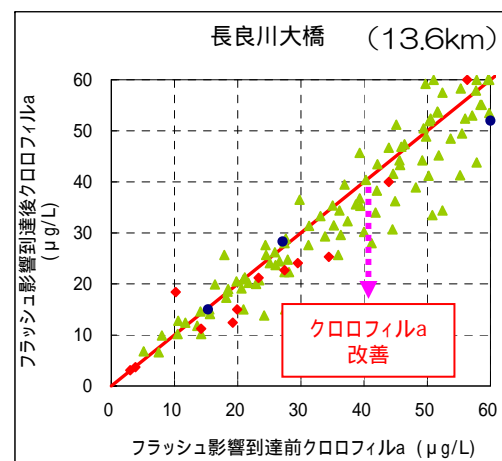
#### オーバーフラッシュ

アンダーフラッシュ(FL前 > 40 μg/l)	91個	100.0%
操作前後Chla比較		
下降	64個	70.3%
変化無し	1個	1.1%
上昇	26個	28.6%

アンダーフラッシュ(FL前 > 40 μg/l)	47個	100.0%
操作前後Chla比較		
下降	27個	57.4%
変化無し	0個	0.0%
上昇	20個	42.6%

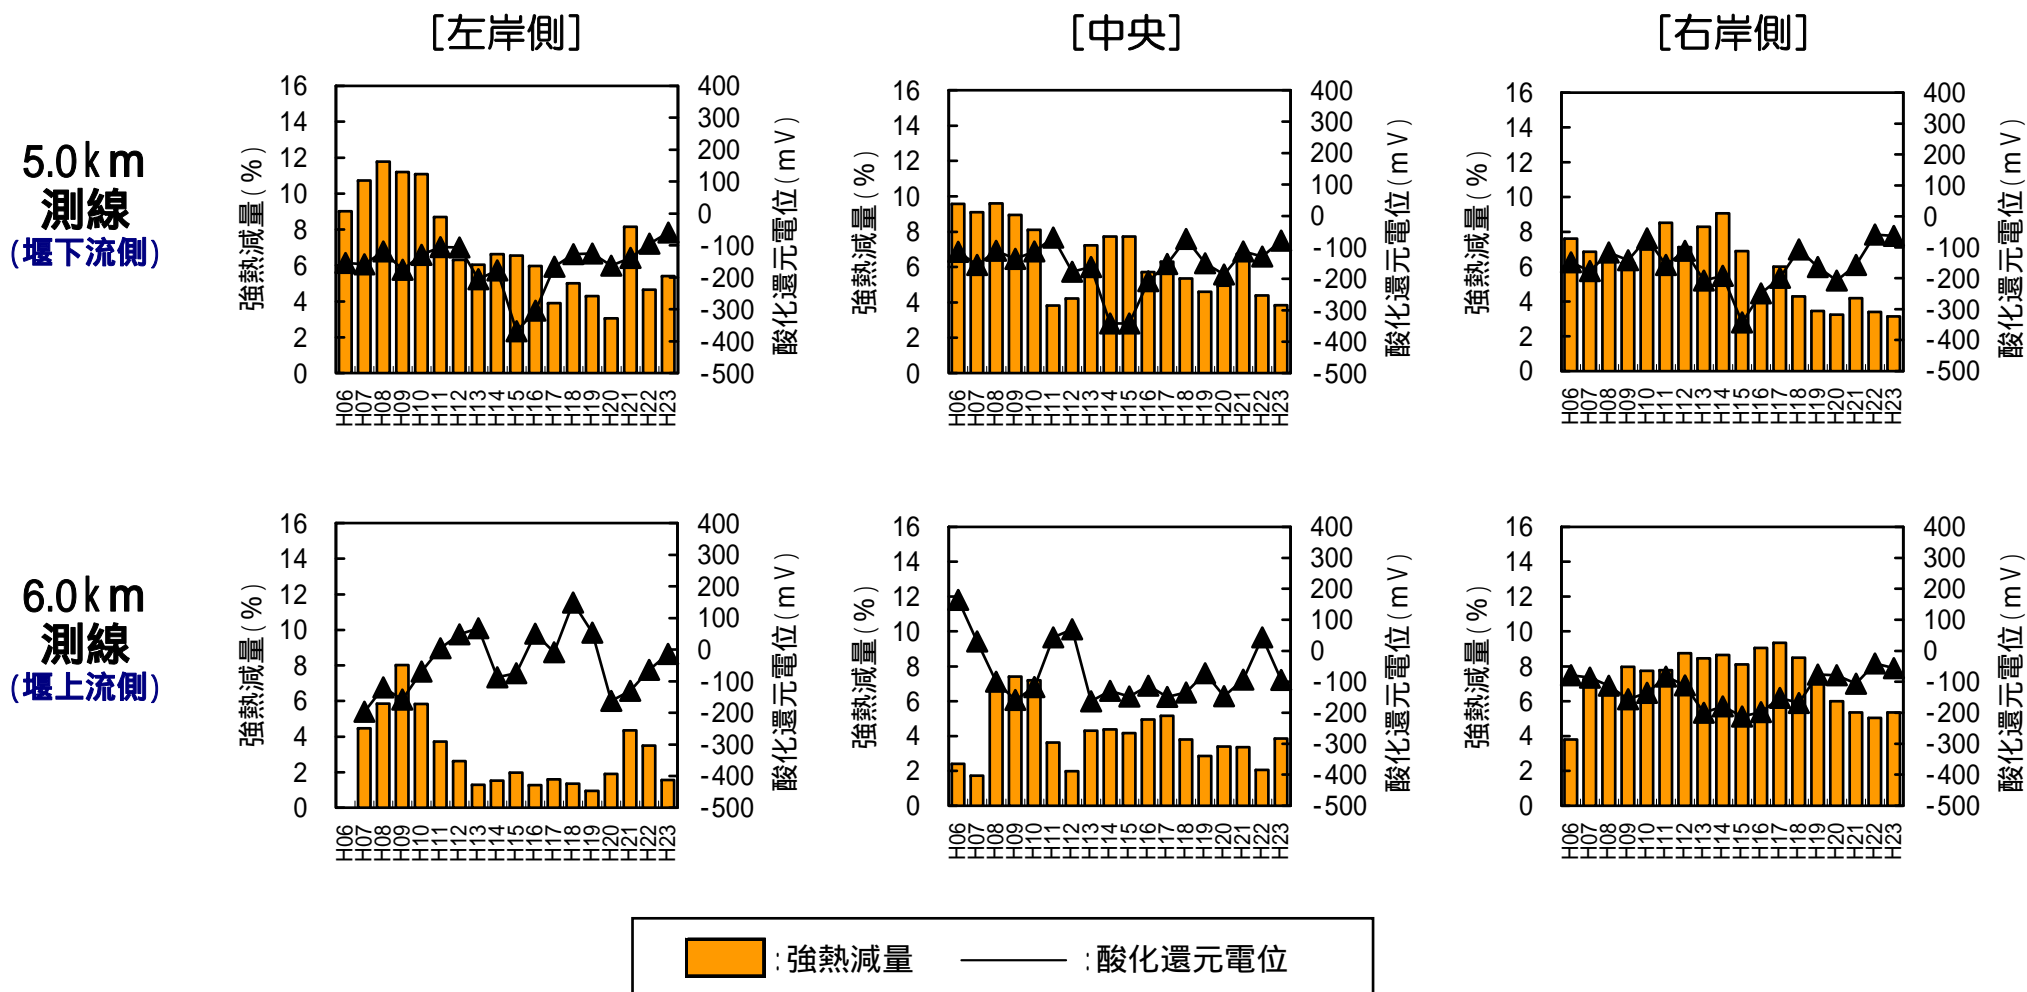
#### ■ 強熱減量と酸化還元電位

※ 平成6年～9年は12回/年、平成10年～16年は4回/年、平成17年以降は2回/年の調査を実施。  
 なお、採取試料の状況から分析を実施していない場合がある。

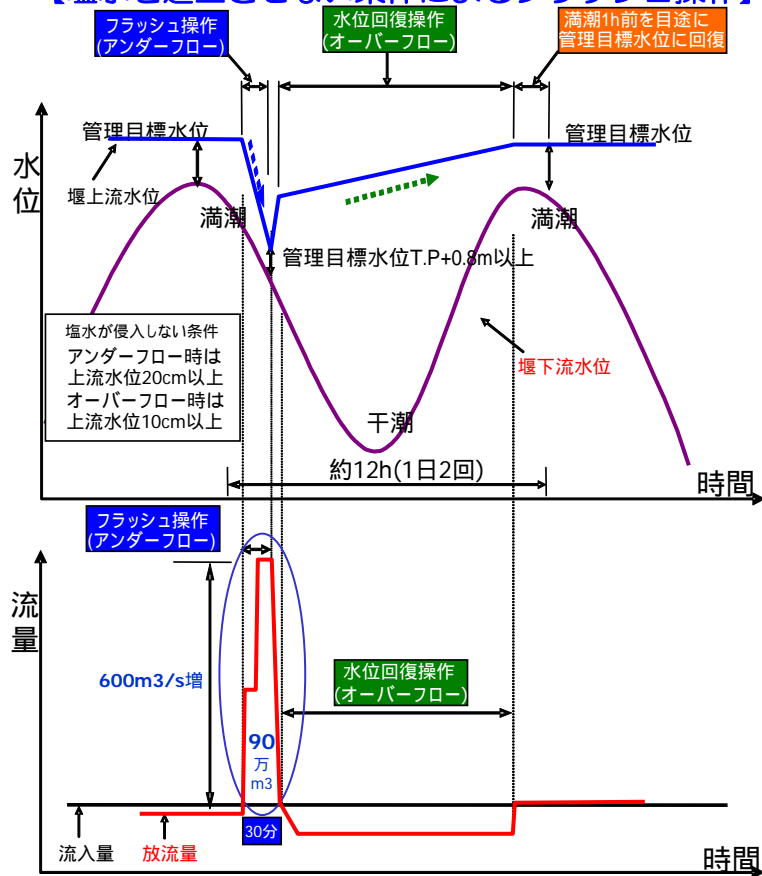
【塩水を遡上させない条件によるフラッシュ操作】

- ◆フラッシュ操作開始基準：伊勢大橋地点の底層DO値7.5mg/l未満
- ◆フラッシュ放流：堰地点流入量+600m<sup>3</sup>/sを基本（30分間） ※平成24年度の運用と同じ条件

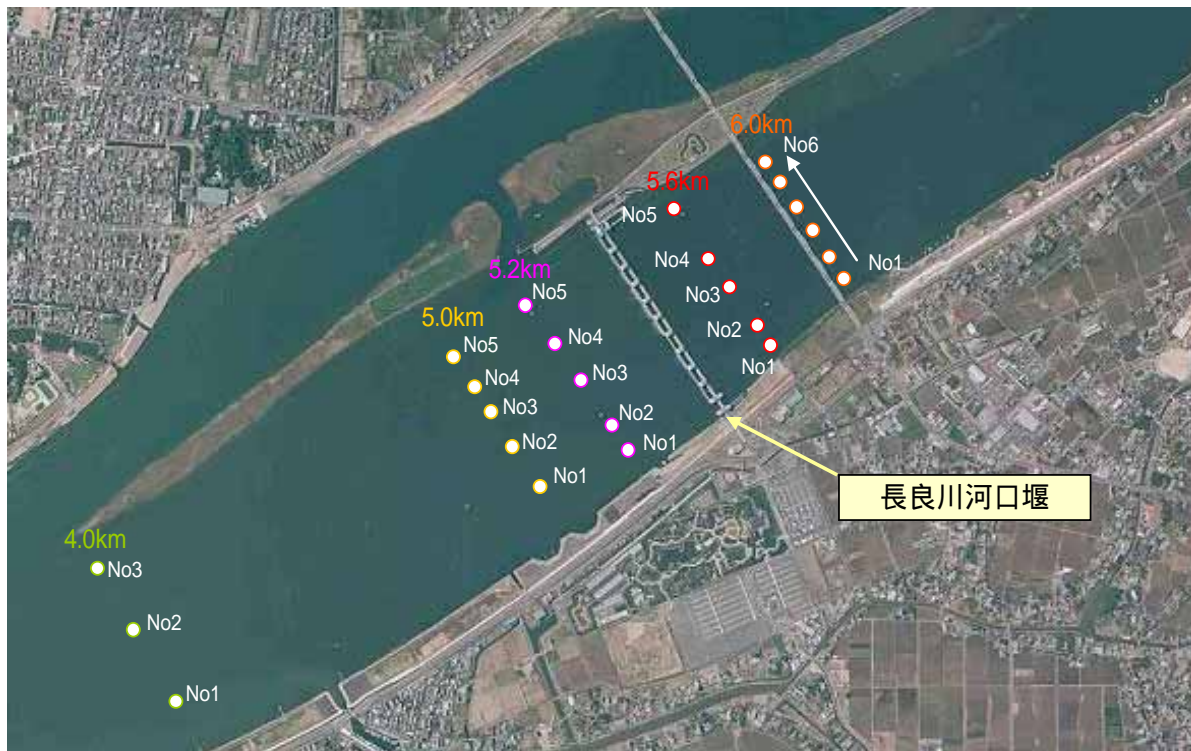
- ①調査地点 (堰上流) 5.6km : 5箇所、6.0km : 6箇所  
(堰下流) 4.0km : 3箇所、5.0km : 5箇所、5.2km : 5箇所

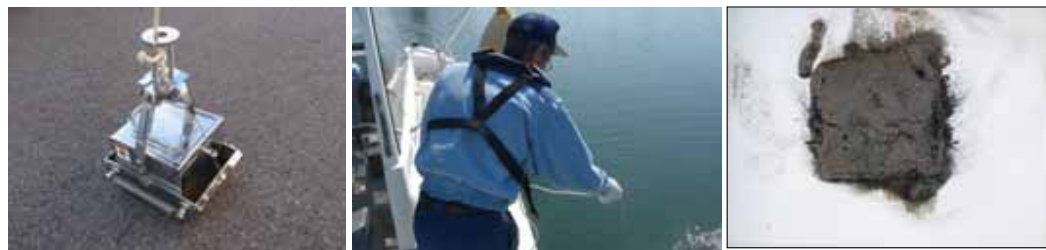
## ②試料採取

エクマンバーシ採泥器 (採泥面積15cm×15cm) を船上より投下し、河床土を採取

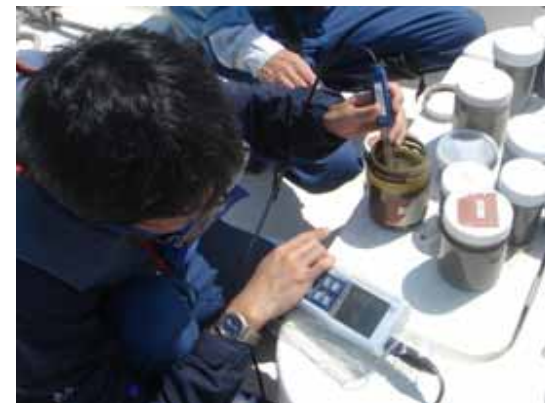
## ③計測

ORP計 (酸化還元電位計) により、採取した試料の酸化還元電位を測定
