1. 件 名 長良川河口堰で洪水時の全開操作を行いました

3. 問合せ先 独立行政法人水資源機構 長良川河口堰管理所

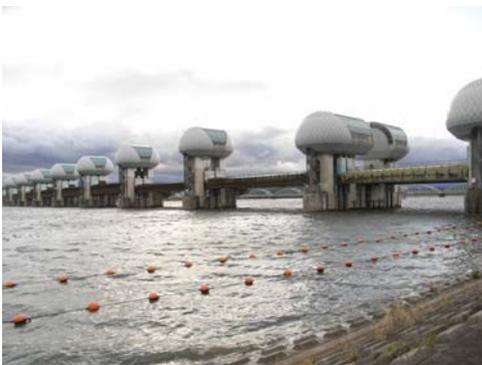
全開操作中の河口堰（下流側）
（3月30日 17時撮影）

2. 概 要 低気圧の影響により発生した洪水を安全に流下させるため、長良川河口堰では、3月30日16時49分より洪水時の全開操作を開始しました。

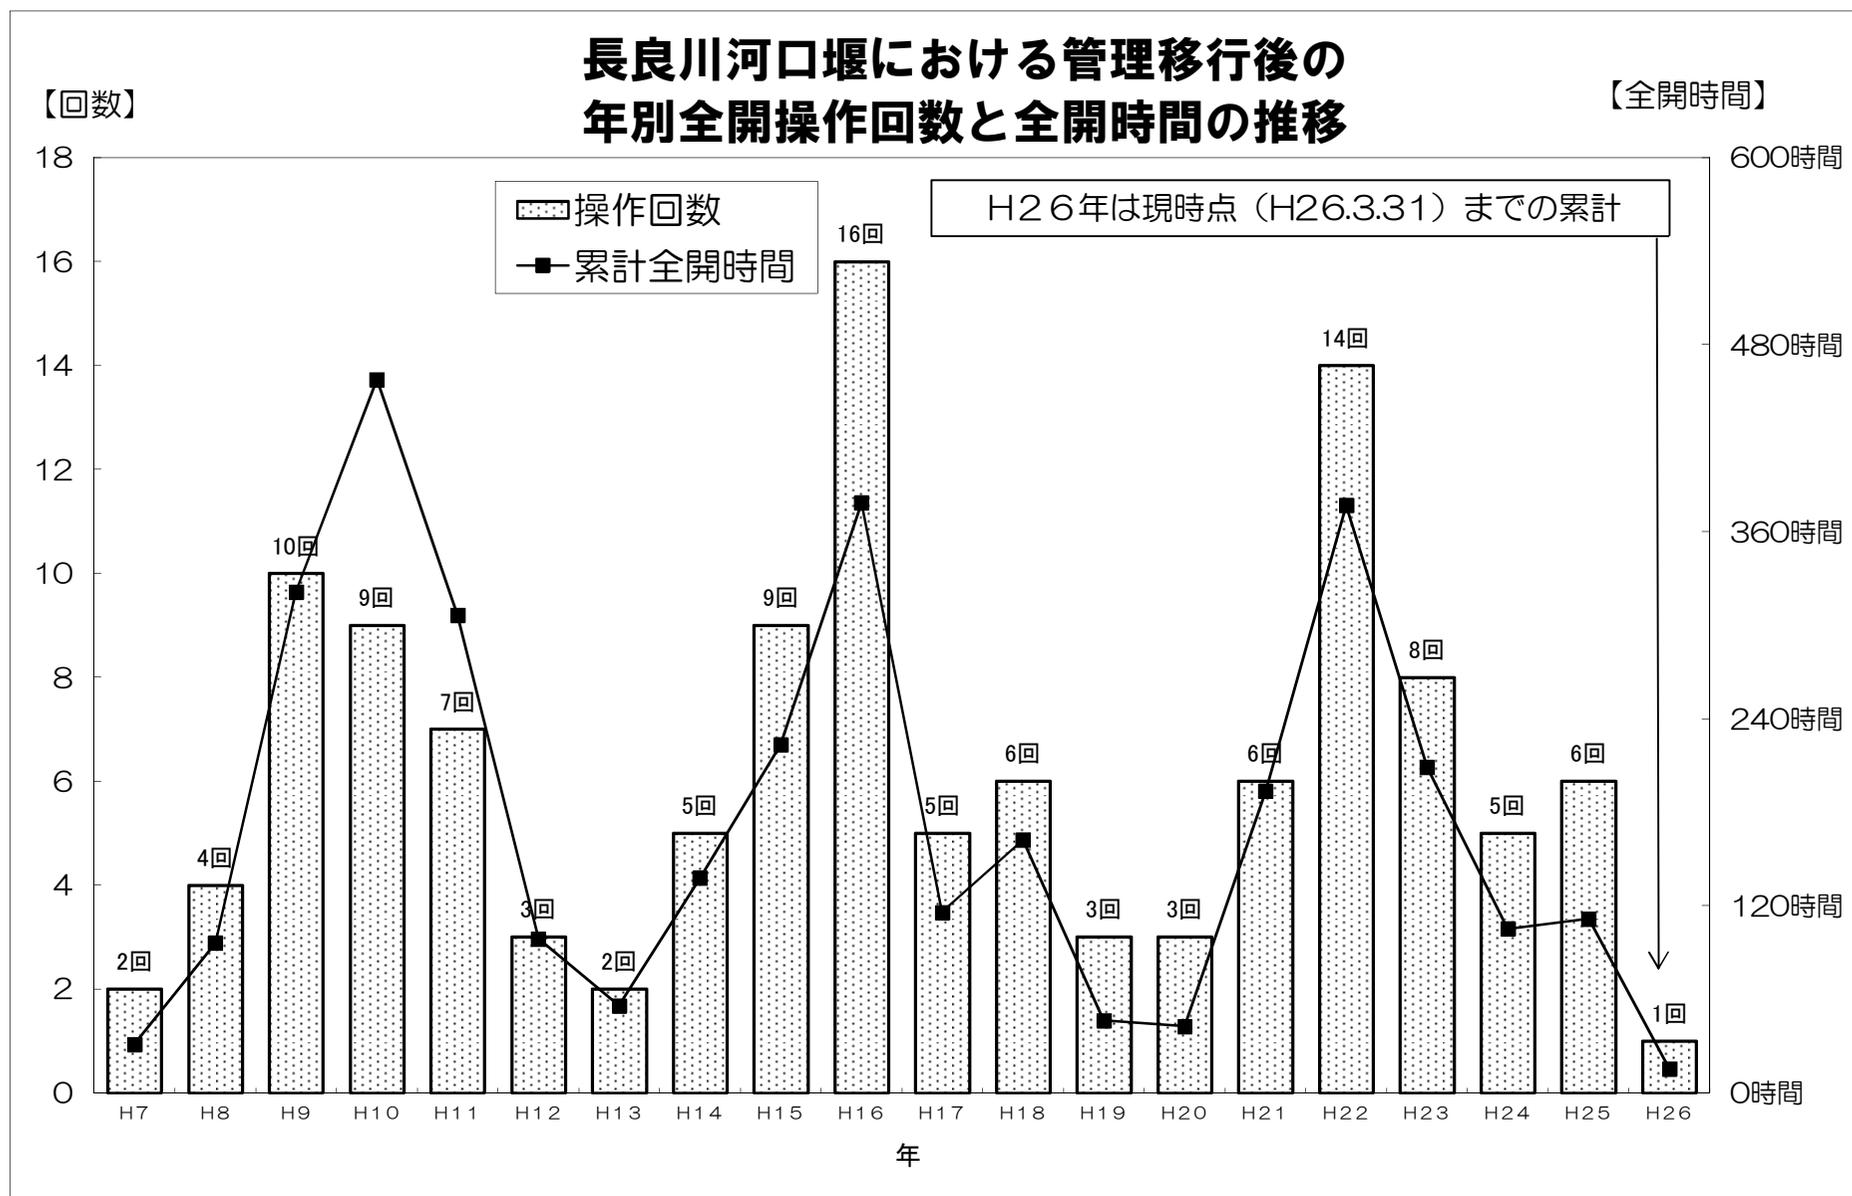
※現時点 (H26.3.31) までの操作回数：124回

※累計全開時間：3484時間 55分

なお、今回の全開操作は、平成7年7月の河口堰運用開始以降124回目（今年1回目）となります。また、運用開始以降最大の出水は、平成16年10月台風23号による洪水であり忠節地点毎秒7,667立方メートルの流量を観測しています(国土交通省水文水質データベースより)。

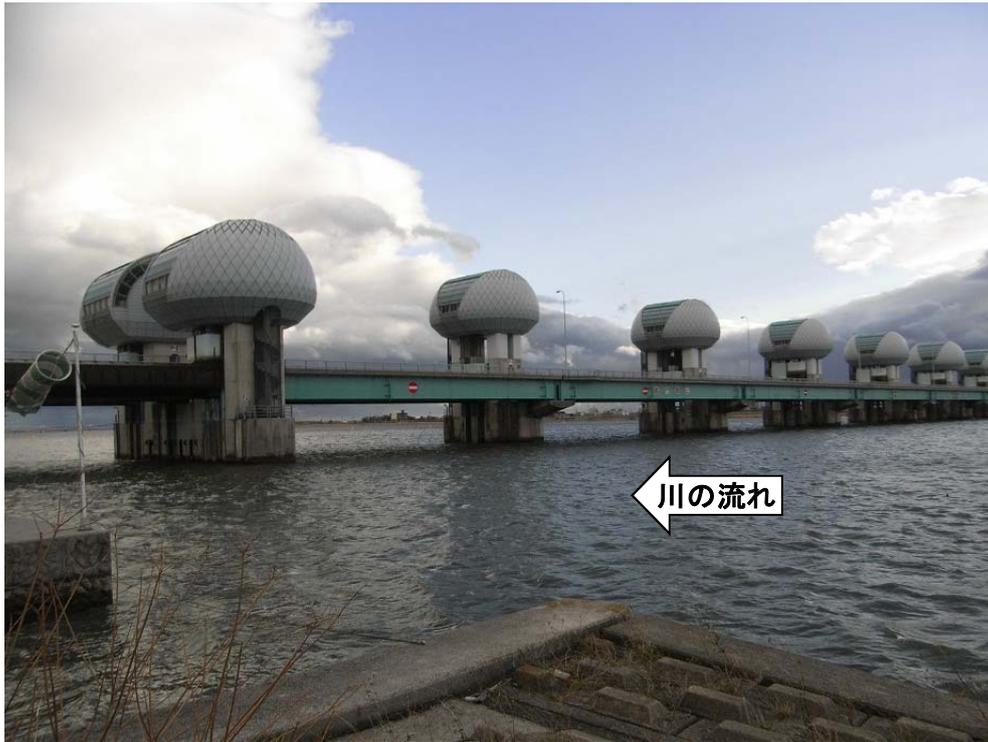
ゲート全開操作時の長良川河口堰(堰上流側)

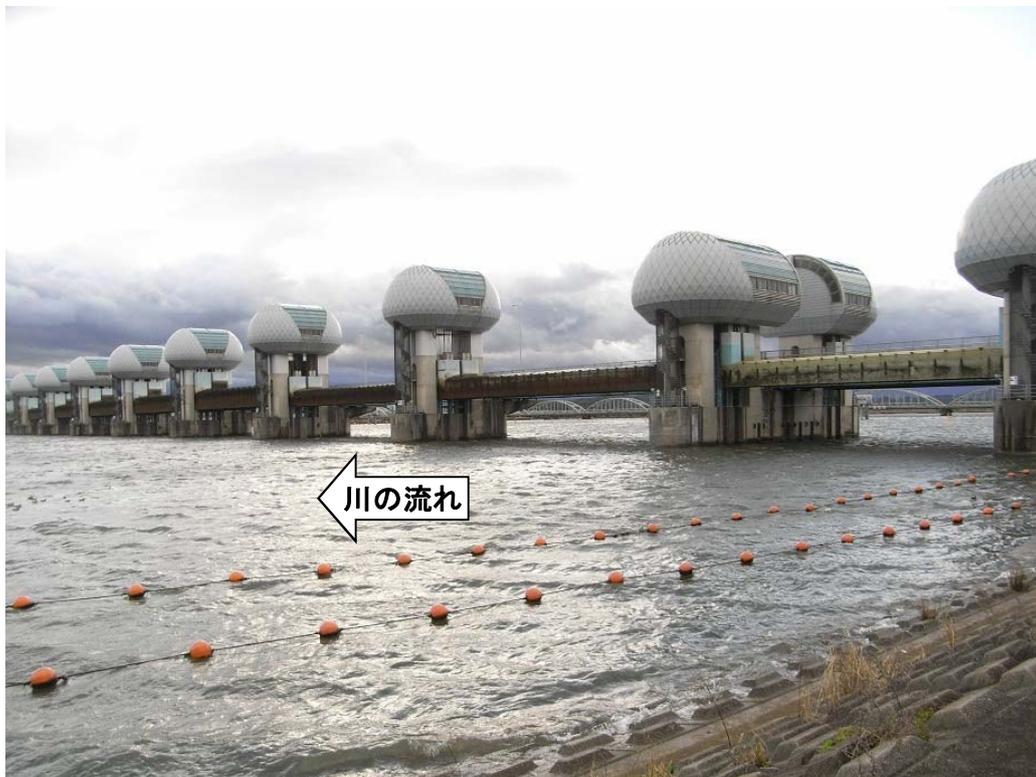
ゲート全開操作時の長良川河口堰(堰下流側)

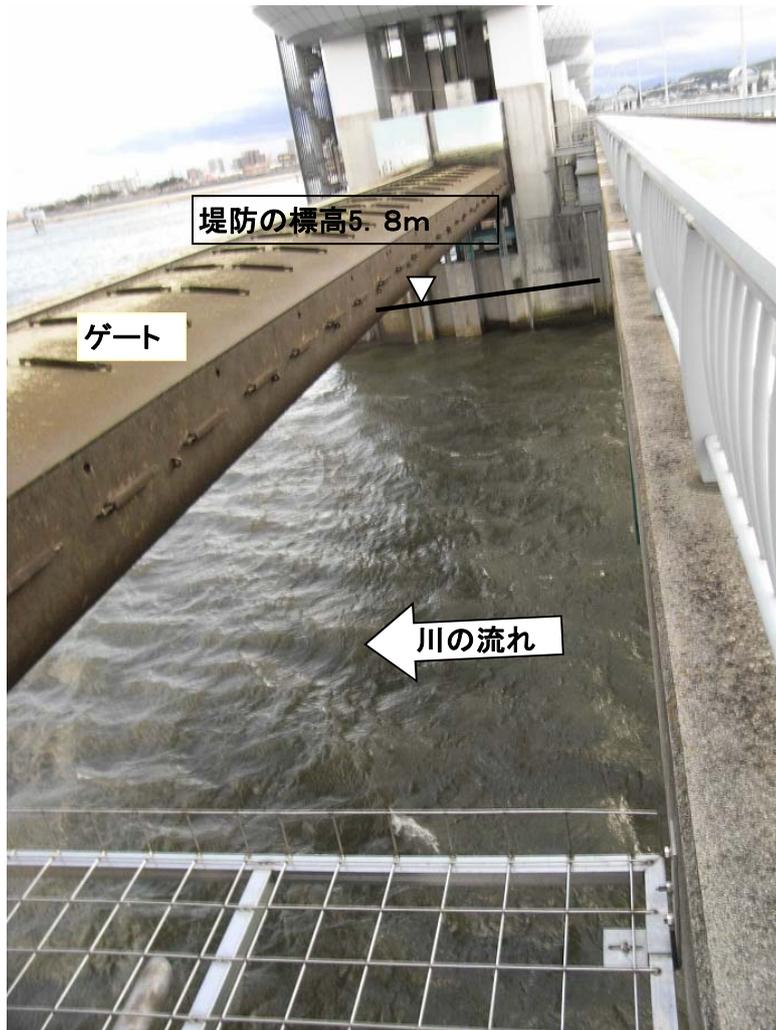
ゲート全開操作時の長良川河口堰(調節ゲート)
