お知らせ

長良川河口堰でゲート全開操作を終了しました

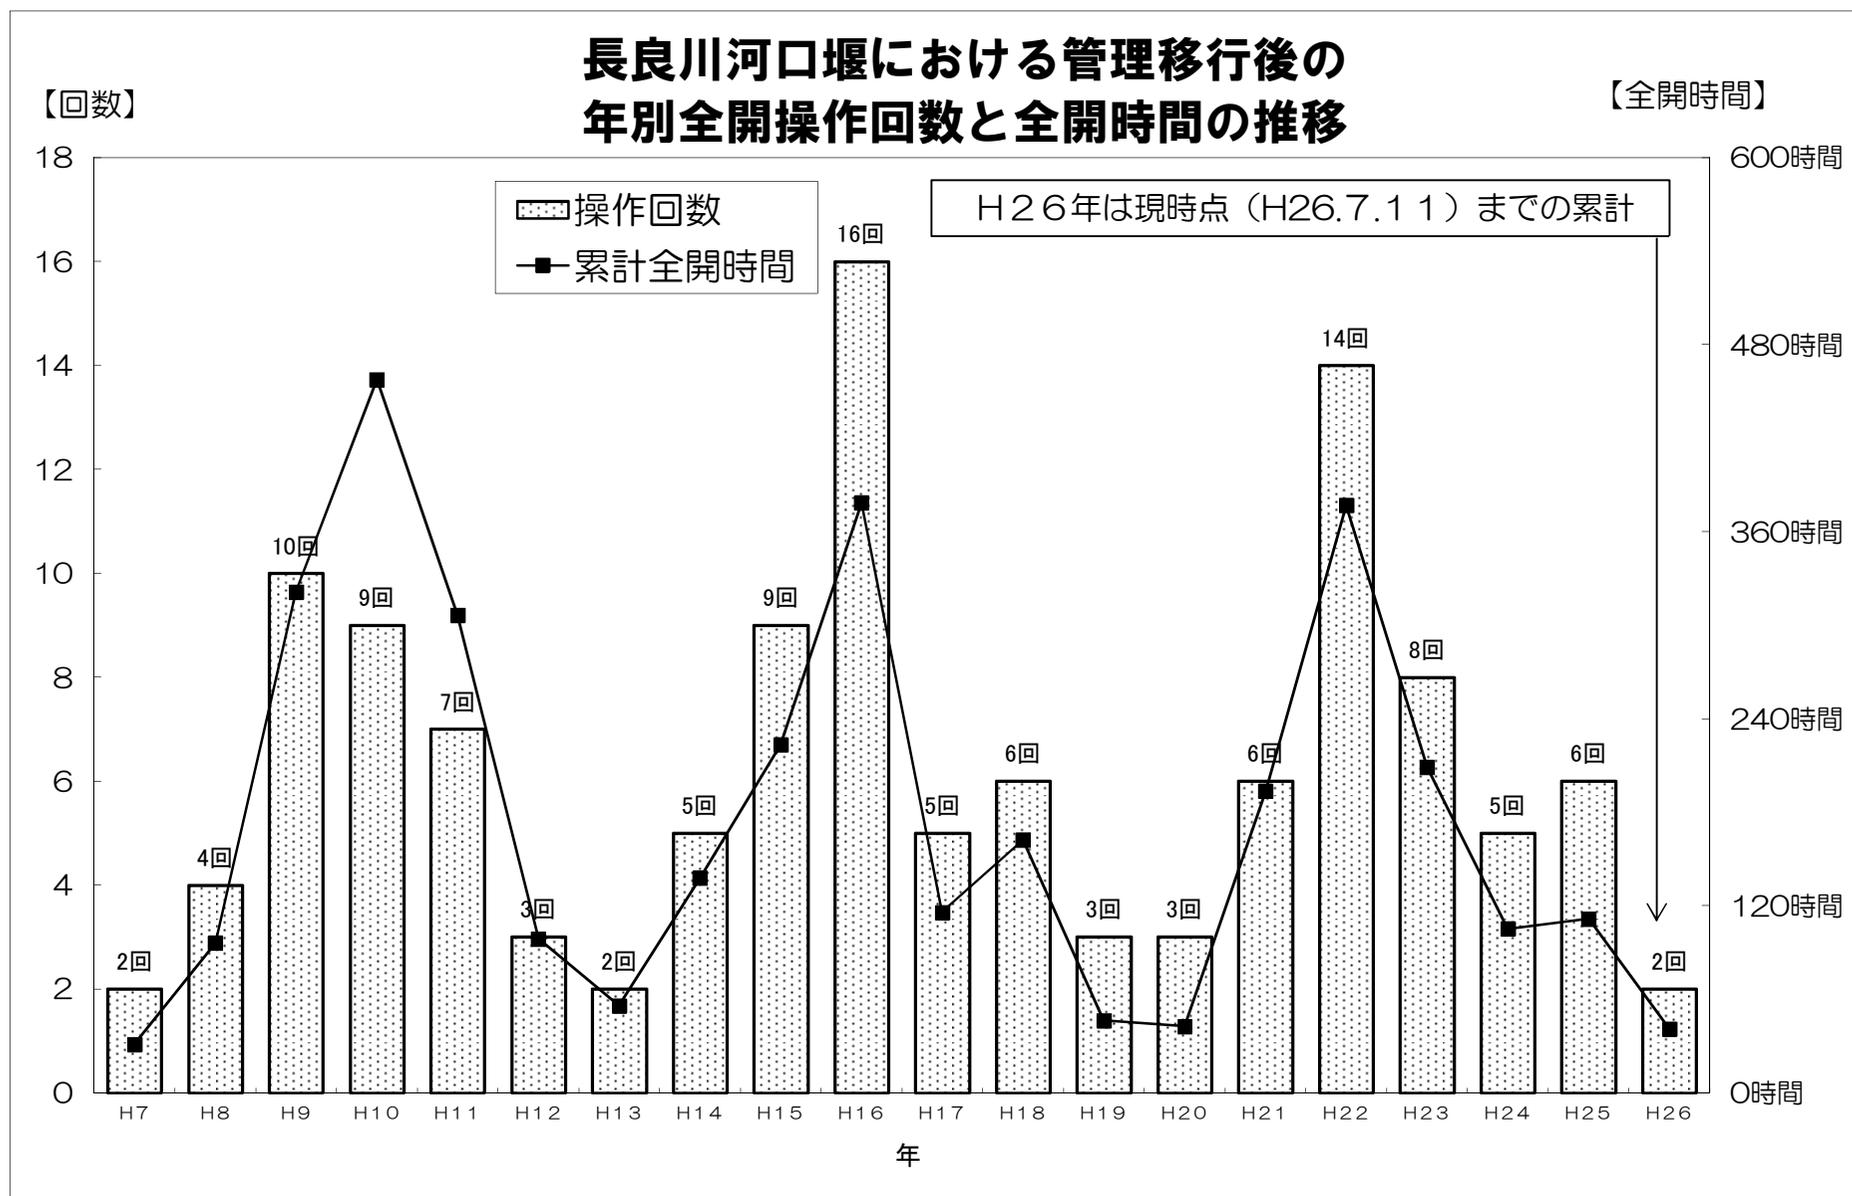
※現時点 (H26.7.11) までの操作回数：125回

※累計全開時間：3510時間 28分

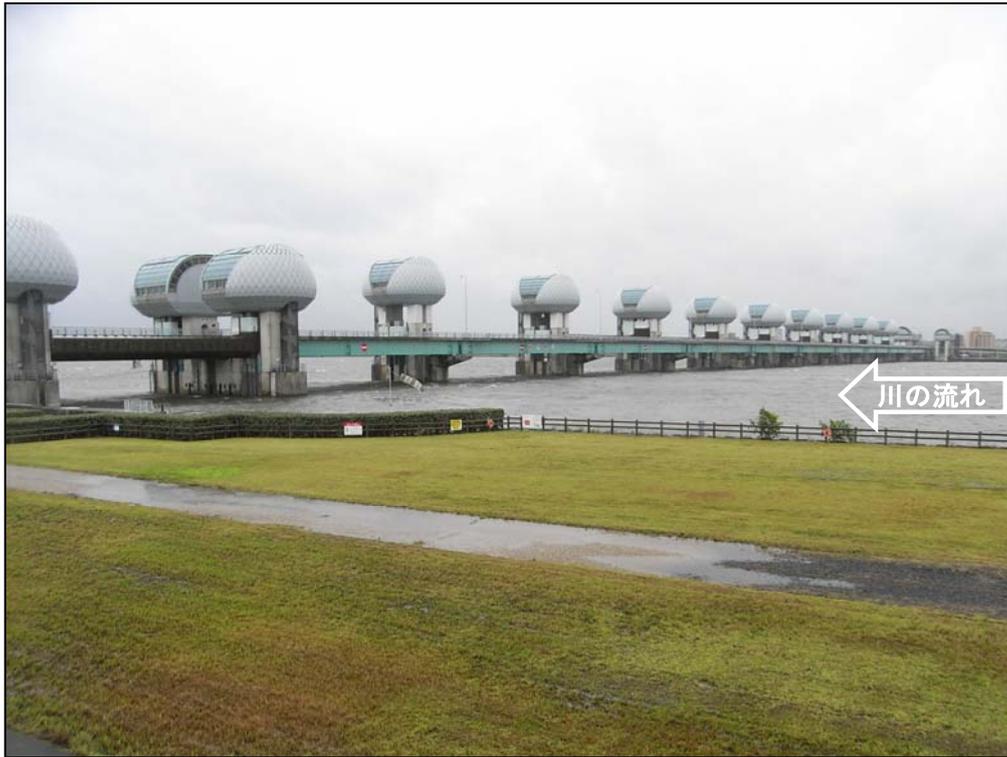
7月10日17時撮影

ゲート全開操作の長良川河口堰(堰上流側)

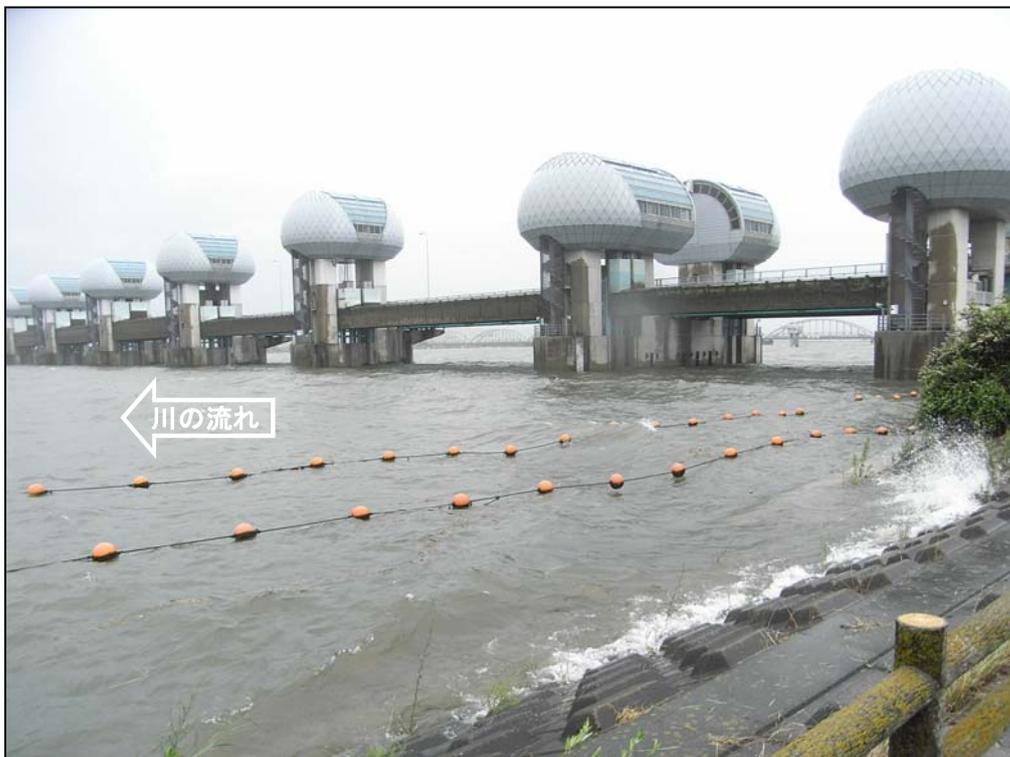
7月10日17時撮影

ゲート全開操作の長良川河口堰(堰下流側)

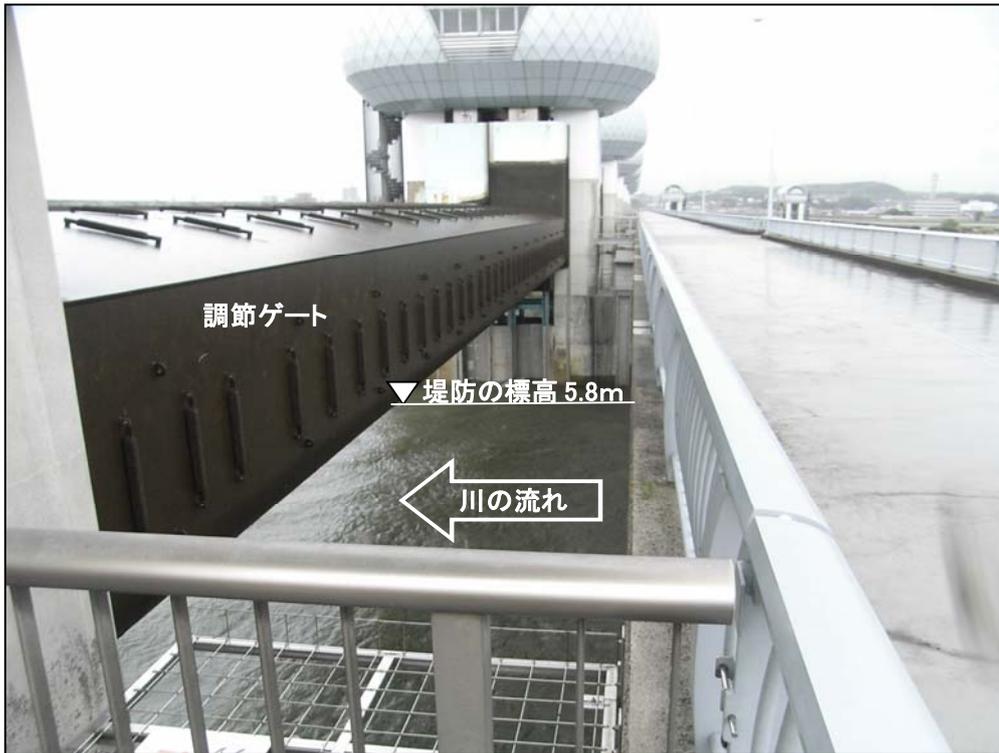
7月10日17時撮影

ゲート全開操作の長良川河口堰(堤防より高い位置にゲートを引き上げ)

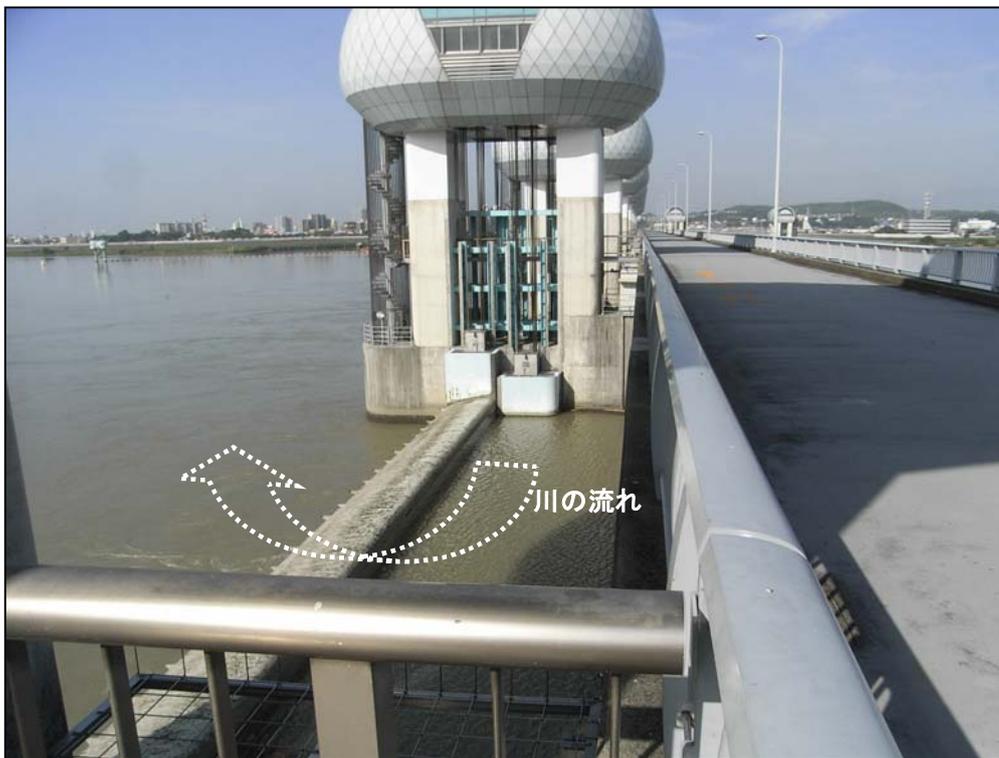
7月12日8時撮影

ゲート全開操作終了後の長良川河口堰
(アンダーフロー操作に切り換え:ゲートの下を水が流れています)

1. 概要 長良川河口堰では、洪水を安全に流下させるためゲートを全開にしておりましたが、長良川の堰地点の流量が全開操作実施の基準流量毎秒800立方メートルを下回ったことから、塩水遡上を防止するため11日18時22分に全開操作を終了し、アンダーフロー操作に切り換えました。
