お知らせ

長良川河口堰でゲート全開操作を終了しました

1. 概要 長良川河口堰では、前線の影響による洪水を安全に流下させるために、ゲートを全開にしておりましたが、25日20時39分に全開操作を終了し、アンダーフロー操作に切り換えました。

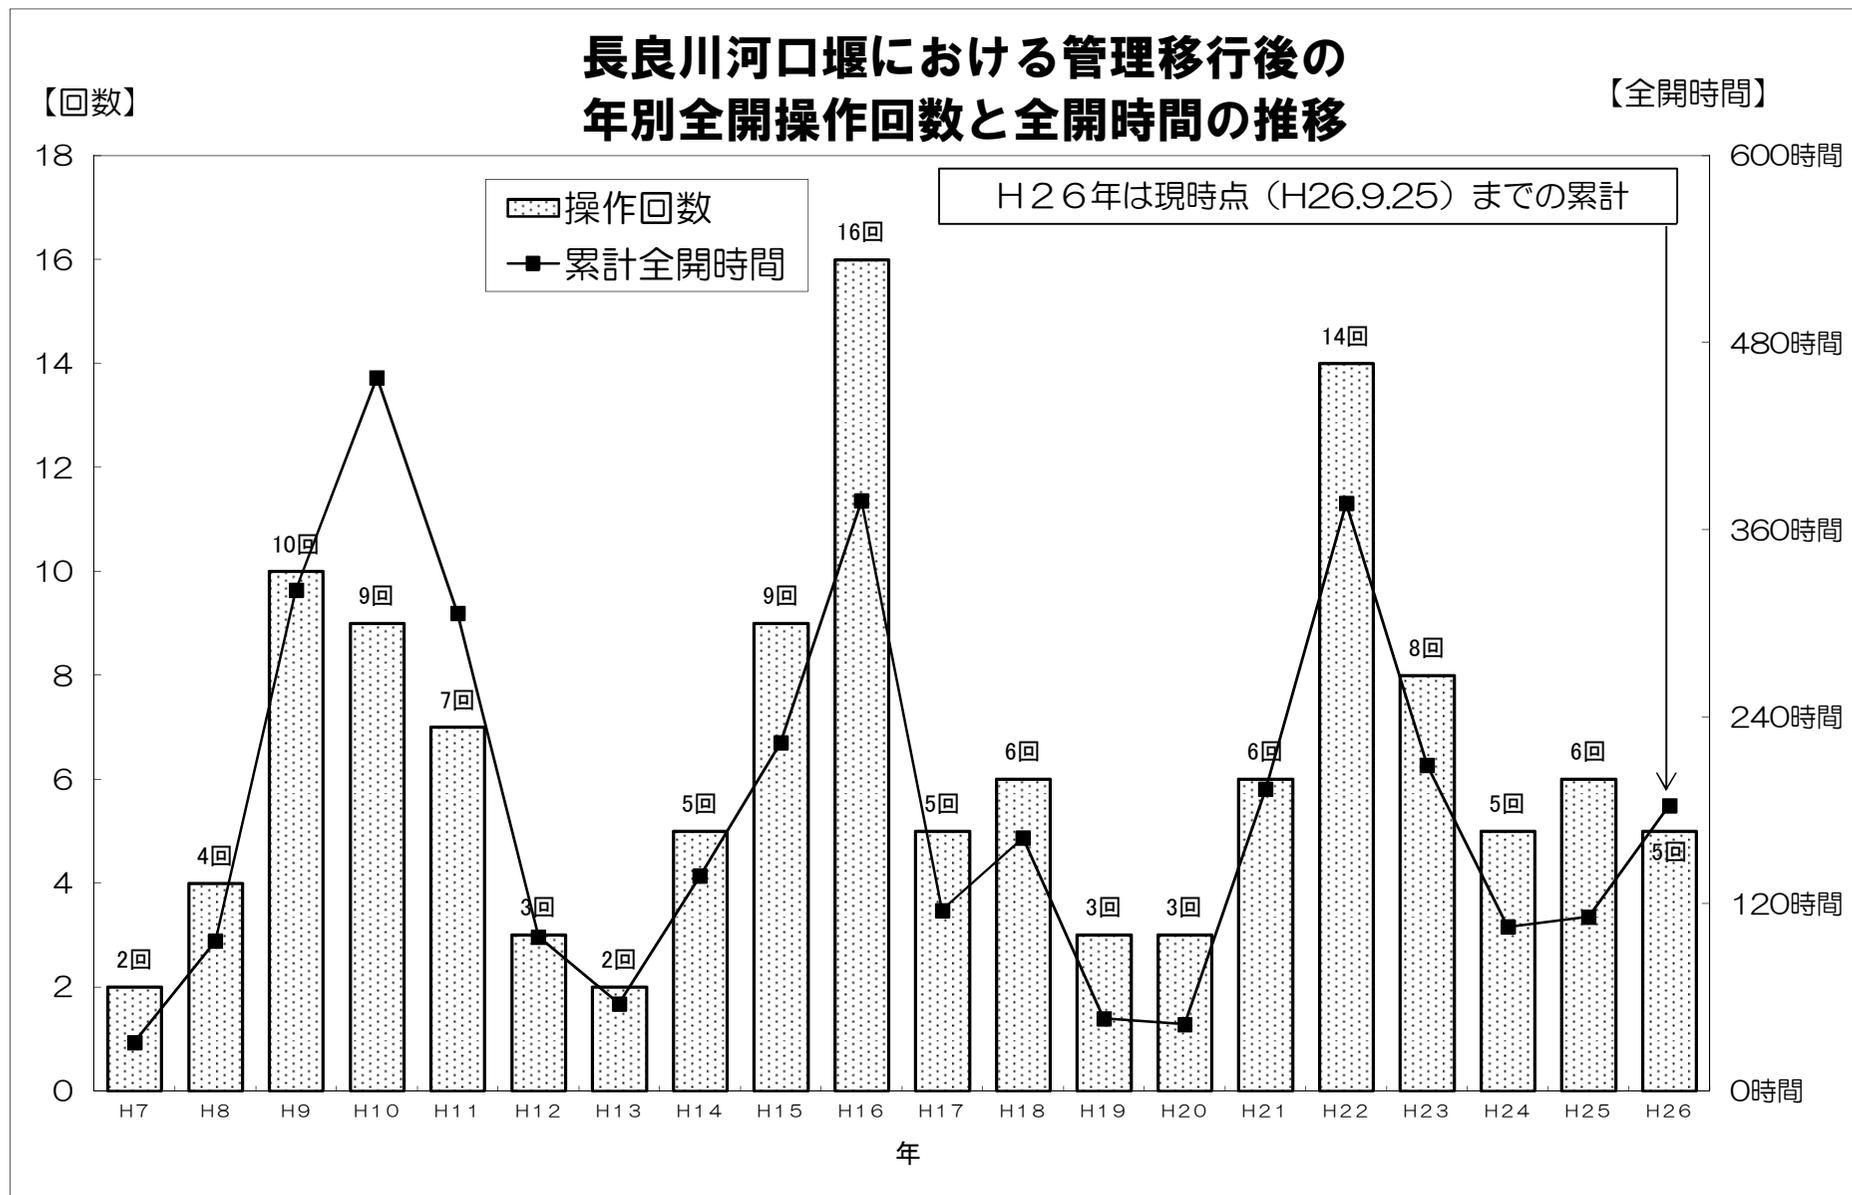
※現時点(H26.9.25)までの操作回数:128回
※累計全開時間:3652時間 33分

訂正: 前回お知らせしました平成26年8月19日までの累計全開時間に誤りがありました。正しくは、3640時間33分です。

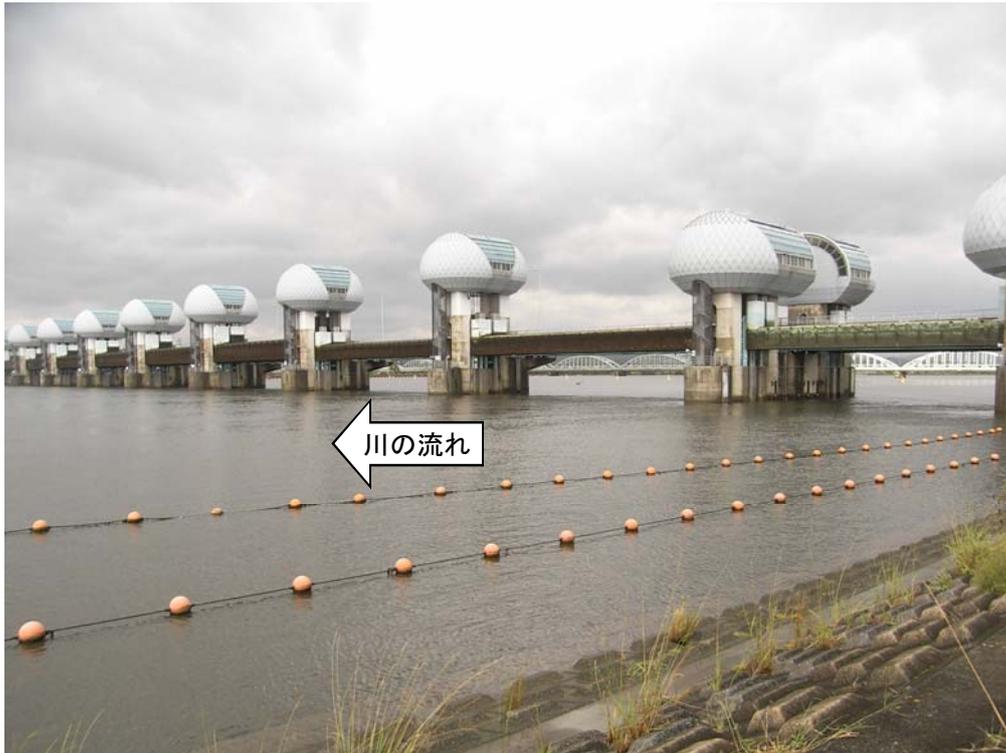
9月25日9時撮影

ゲート全開操作時の長良川河口堰(堰下流側)

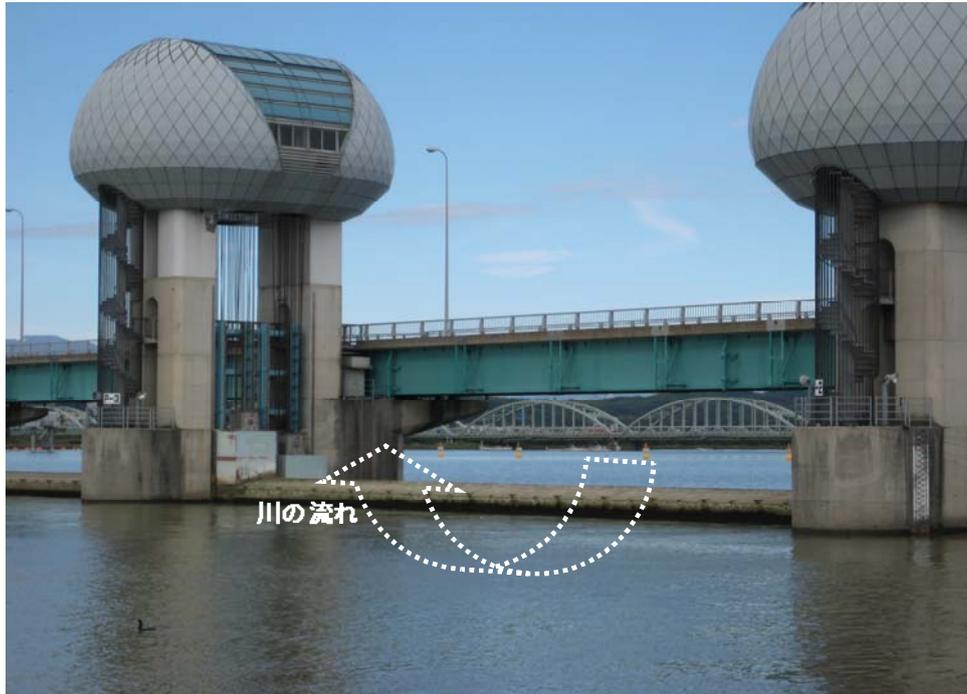
ゲート全開操作終了後の長良川河口堰(アンダーフロー操作に切り替え)
9月26日8時撮影

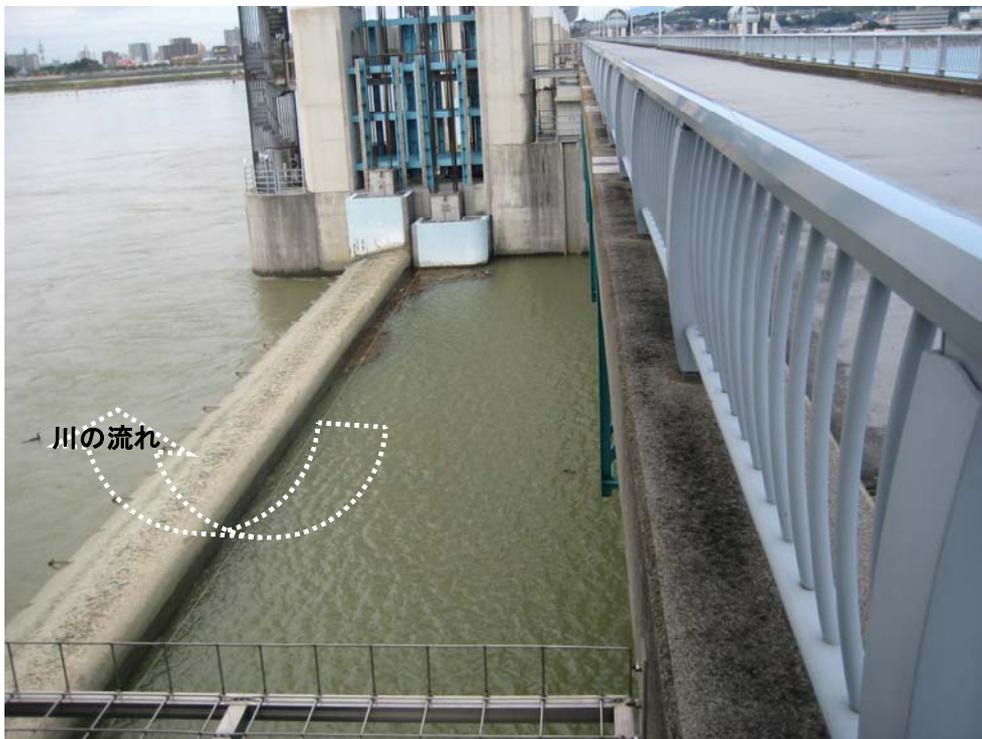
ゲート全開操作終了後の長良川河口堰(アンダーフロー操作に切り替え)
9月26日8時撮影
