お知らせ

長良川河口堰でゲート全開操作を終了しました

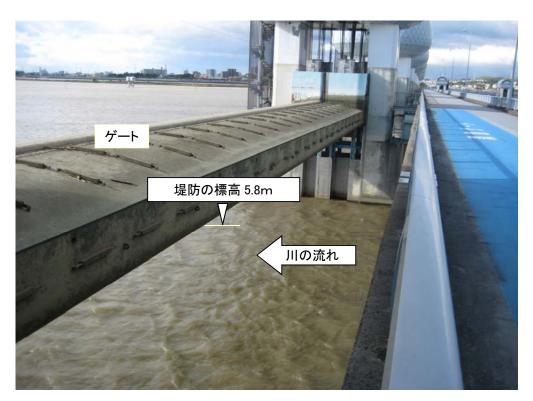
ゲート全開操作時の長良川河口堰(堤防より高い位置にゲートを引き上げ) 10月14日8時撮影
