# お知らせ

## 長良川河口堰でゲート全開操作をおこないました

1. 概要 長良川河口堰では、前線の影響による洪水を安全に流下させるために、10月2日11時19分よりゲートを全開にしました。その後、長良川の堰地点の流量が全開操作実施の基準流量毎秒800立方メートルを下回ったことから、塩水遡上を防止するため、2日19時52分に全開操作を終了し、オーバーフロー操作に切り換えました。

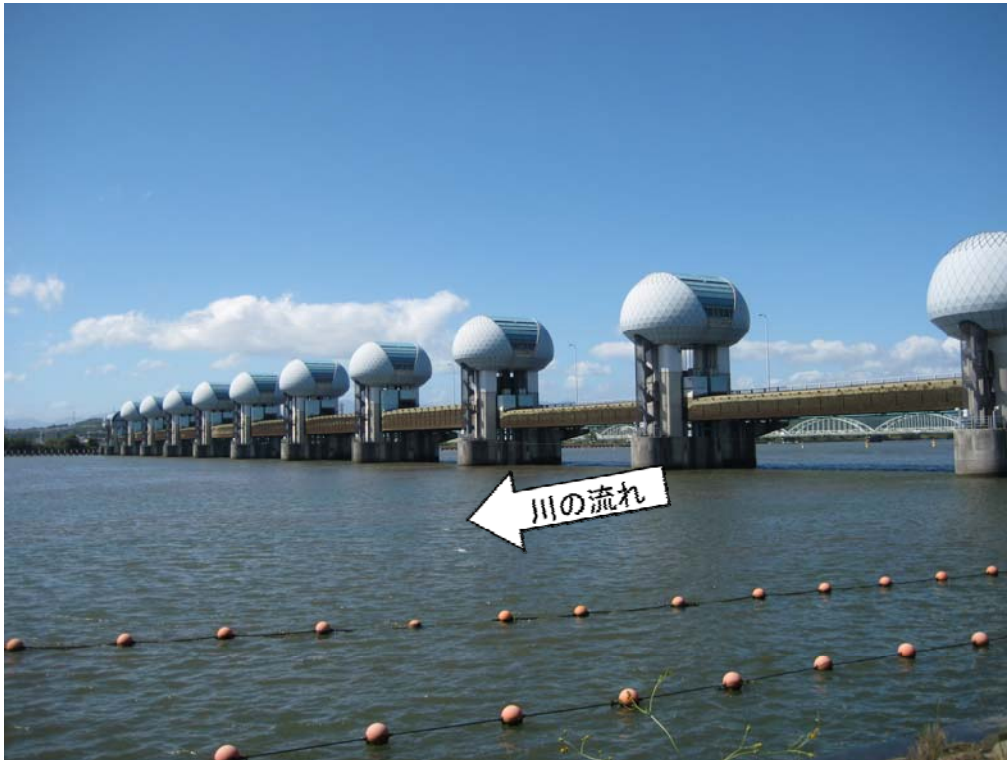
10月 2日 11時30分撮影

ゲート全開操作時の長良川河口堰（堰下流側）

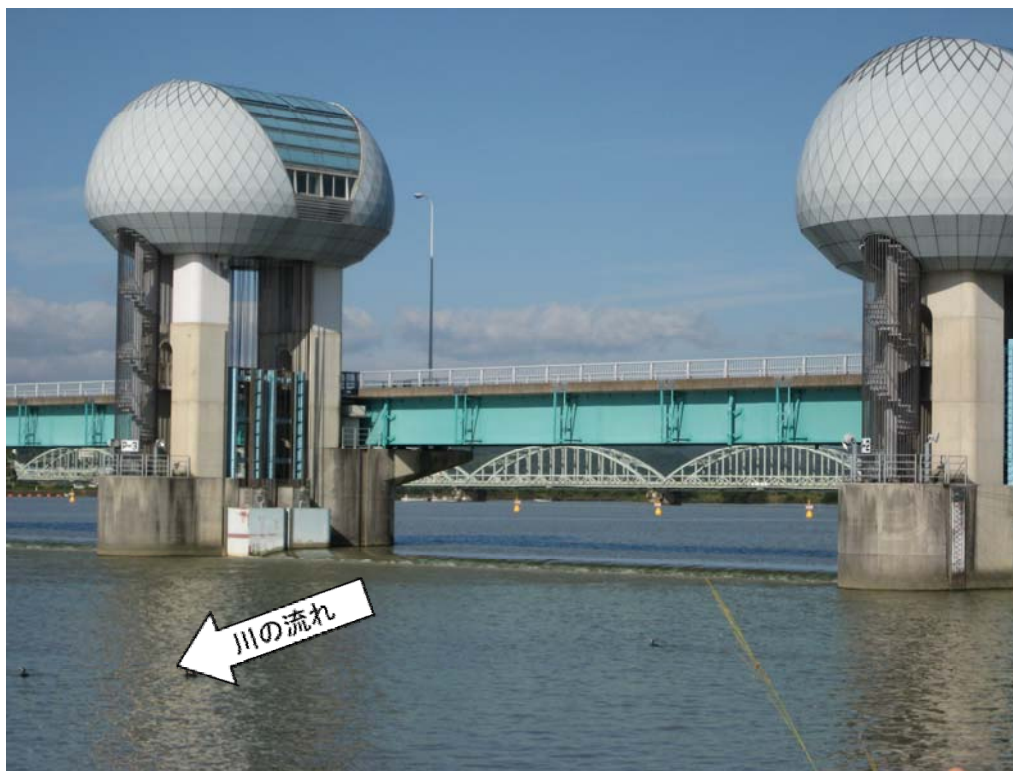
ゲート全開操作終了後の長良川河口堰（オーバーフロー操作に切り替え）  
10月 3日 8時30分撮影

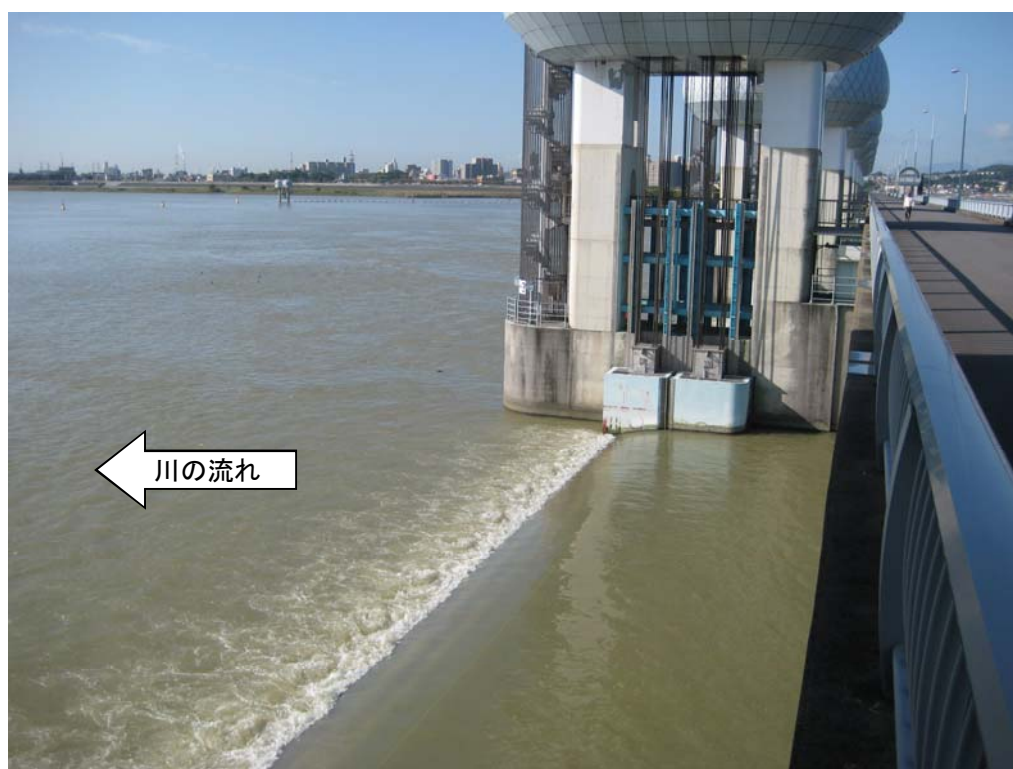
ゲート全開操作終了後の長良川河口堰（オーバーフロー操作に切り替え）  
10月 3日 8時30分撮影
