お知らせ

長良川河口堰でゲート全開操作を終了しました

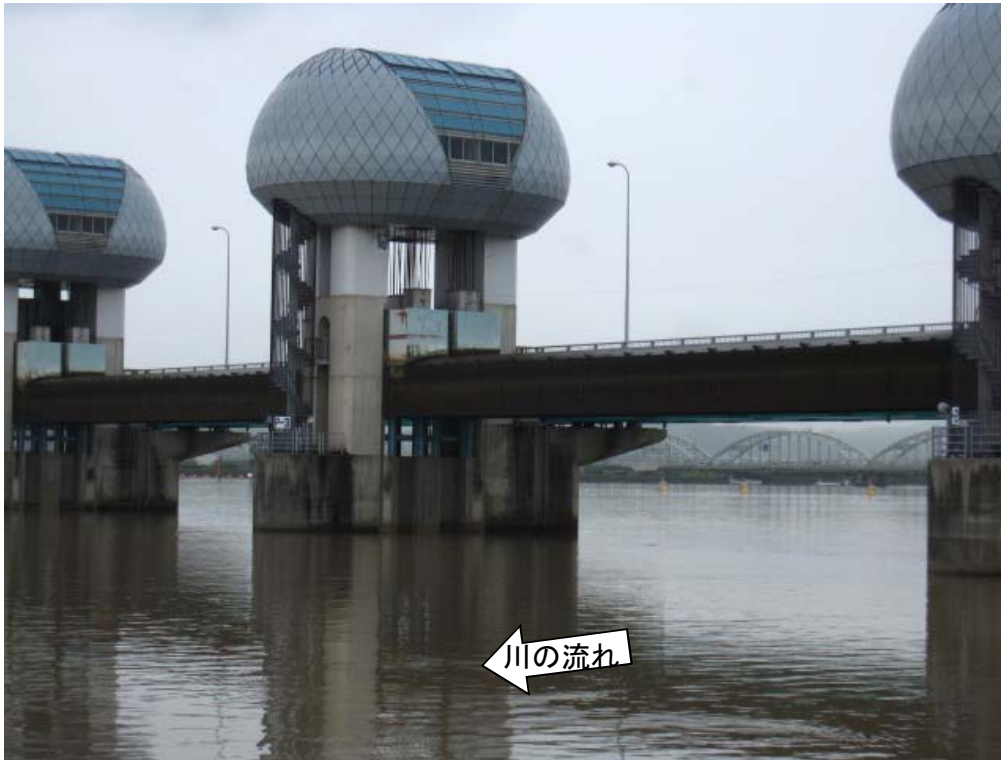
9月21日 7時00分撮影

ゲート全開操作時の長良川河口堰（堰下流側）

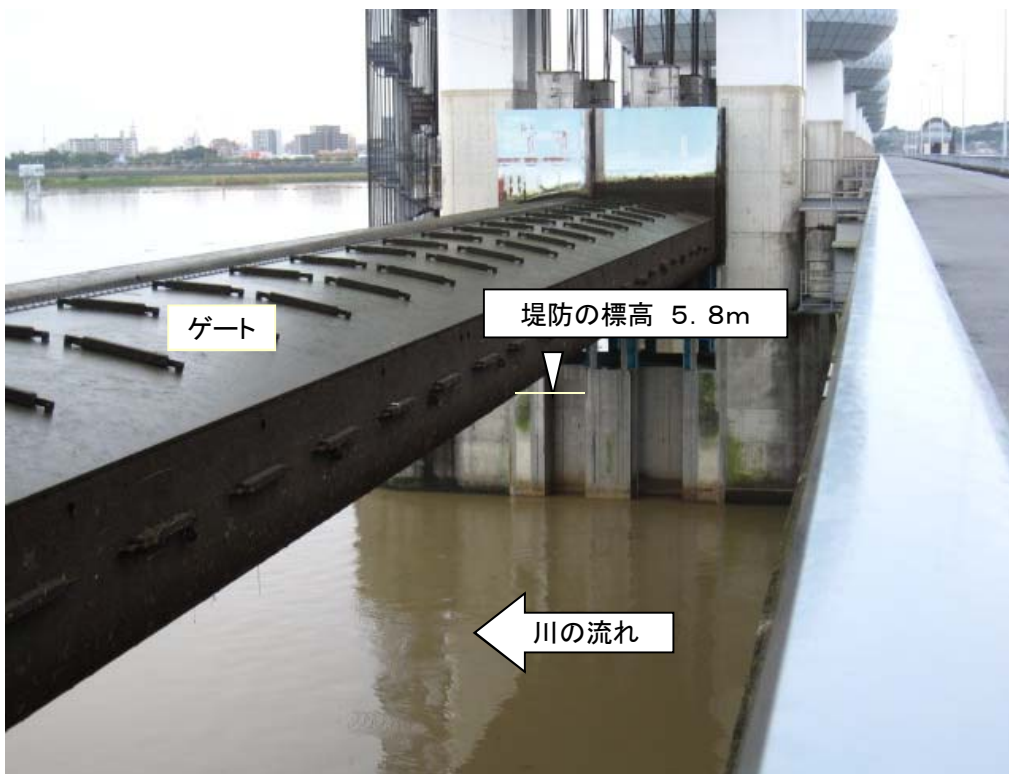
9月21日 7時00分撮影

ゲート全開操作時の長良川河口堰（堤防より高い位置にゲートを引き上げ）

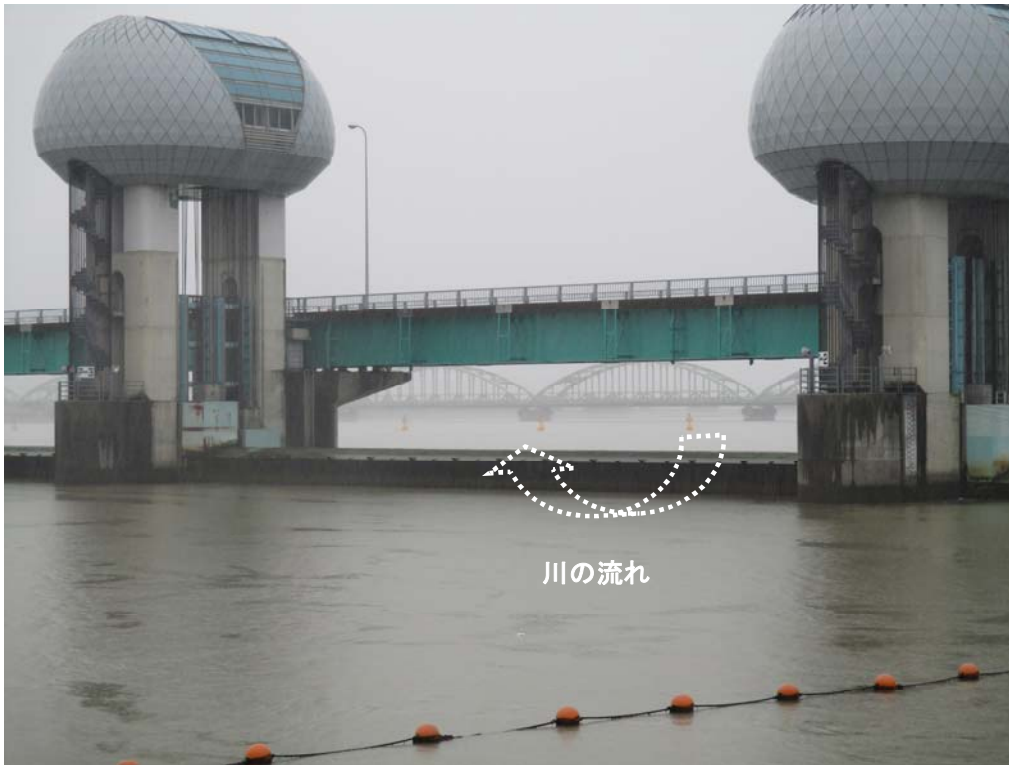
川の流れ

ゲート全開操作終了後の長良川河口堰（アンダーフロー操作に切り替え）
9月22日6時45分撮影

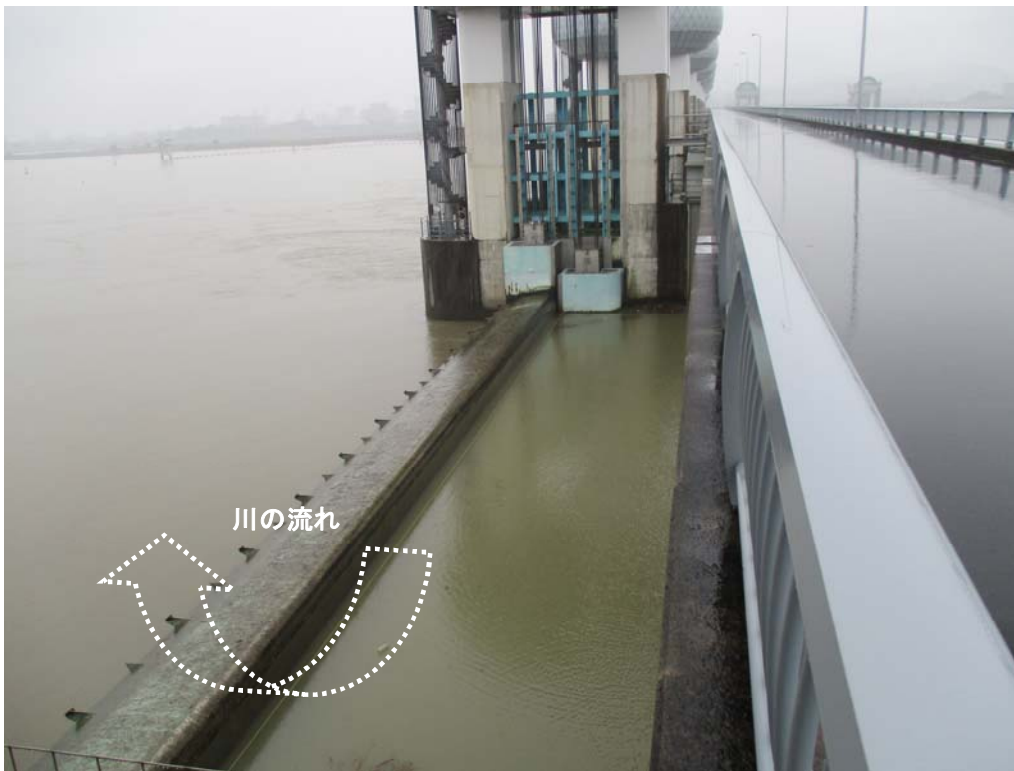
川の流れ

ゲート全開操作終了後の長良川河口堰（アンダーフロー操作に切り替え）
9月22日6時45分撮影

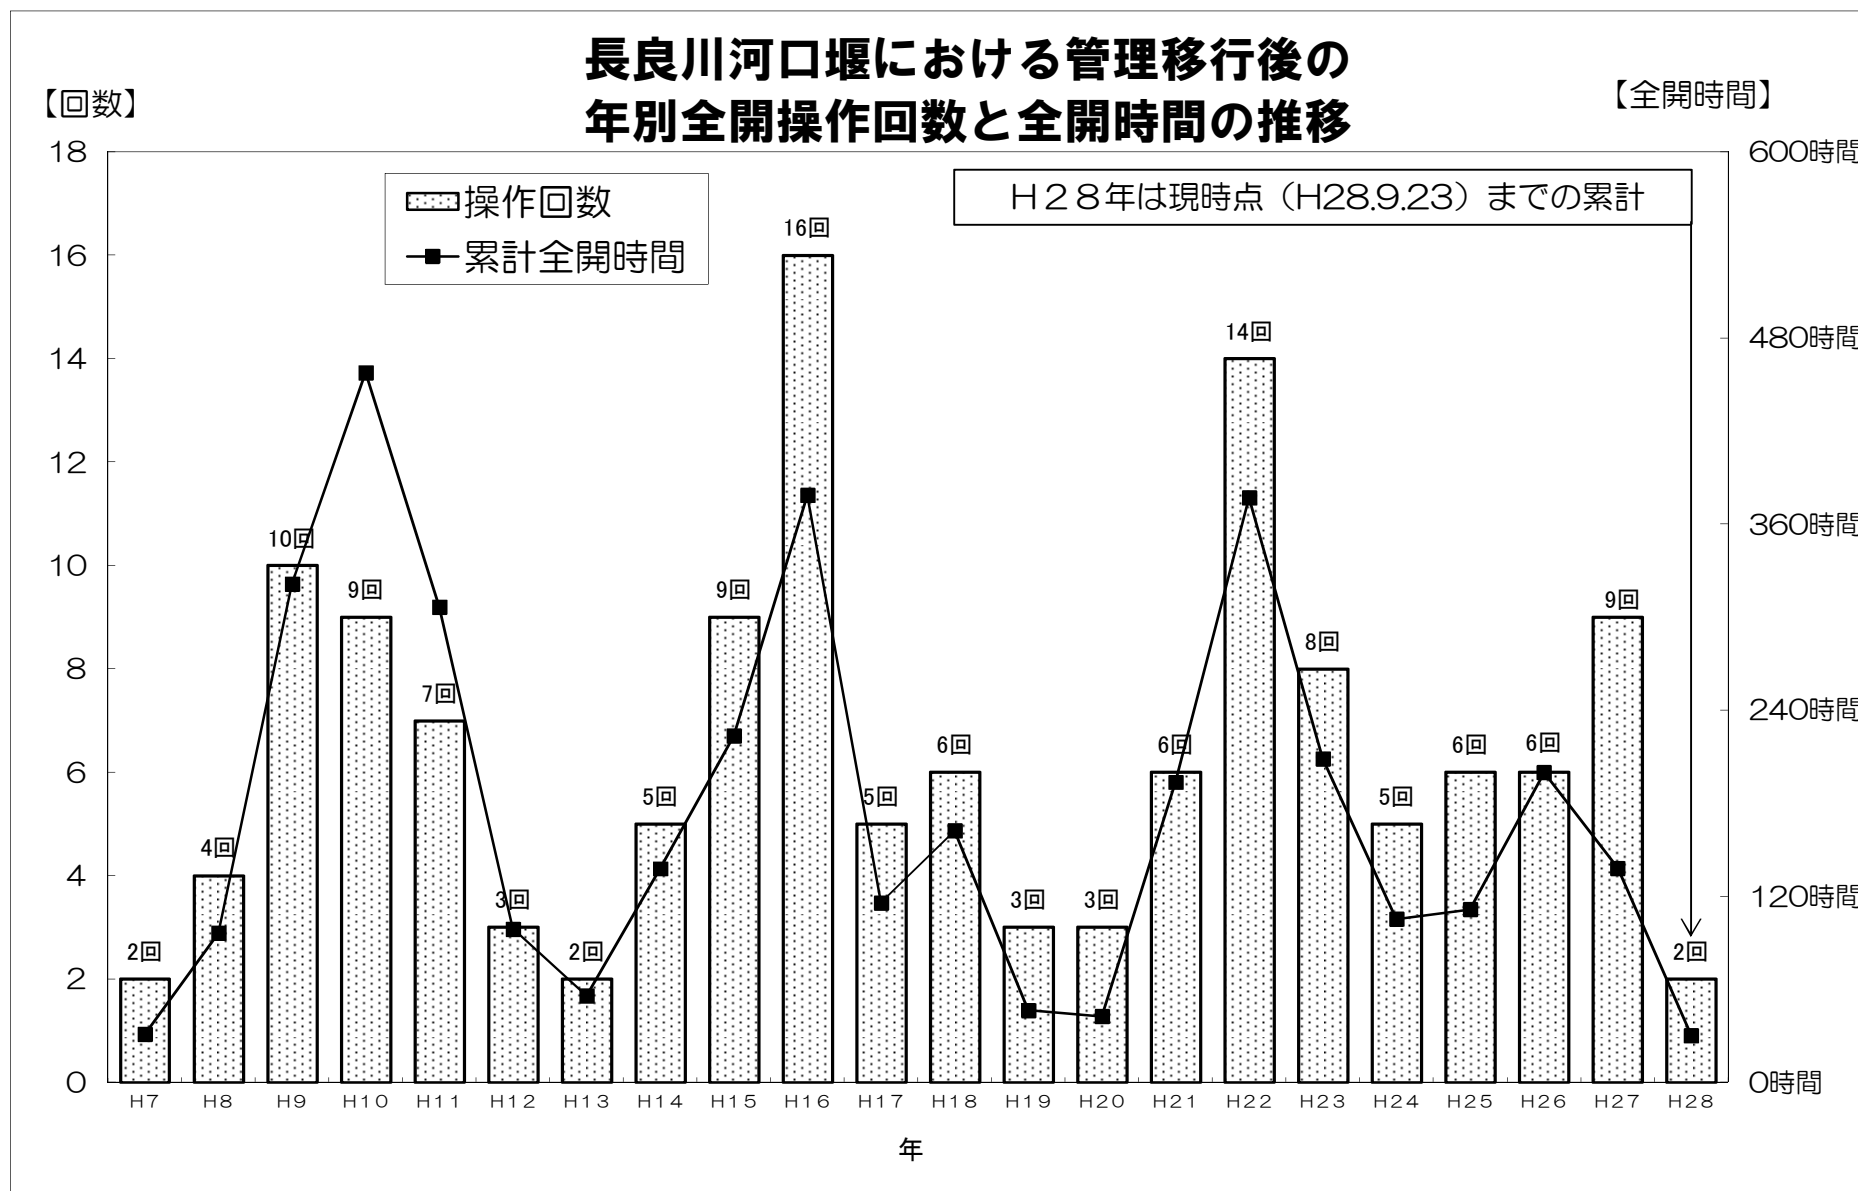
※現時点（H28.9.23）までの操作回数：140回
※累計全開時間：3837時間 22分
