お知らせ

長良川河口堰でゲート全開操作をおこないました

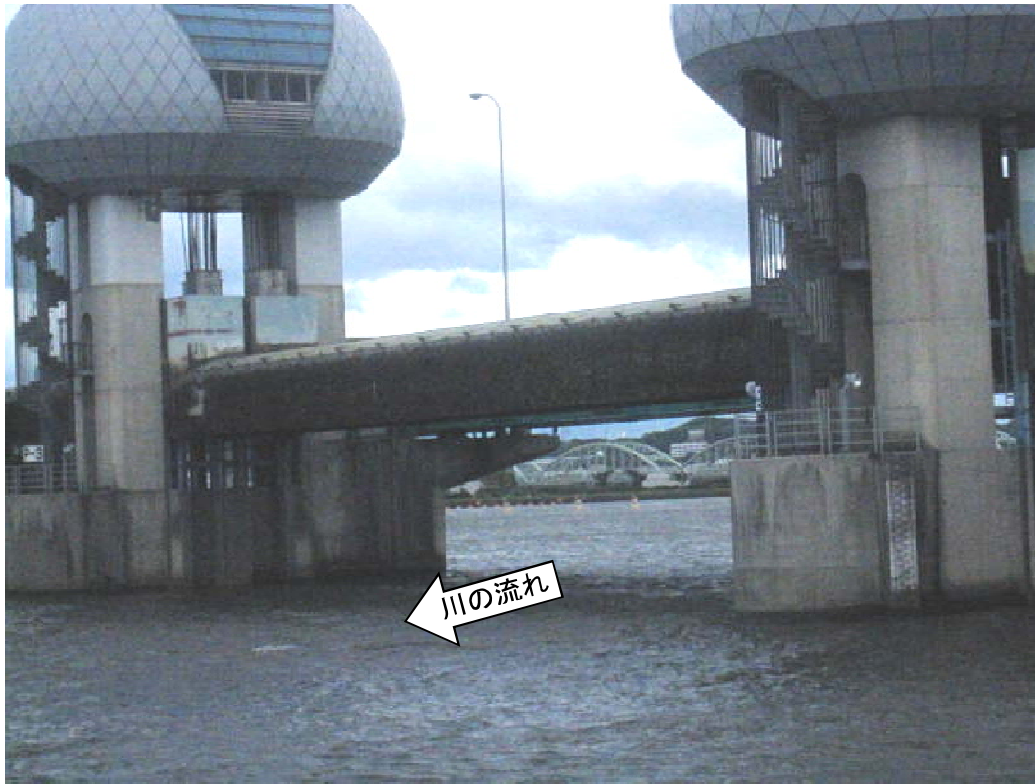
8月8日 8時撮影

ゲート全開操作時の長良川河口堰（堰下流側）

1. 概要 長良川河口堰では、台風による洪水を安全に流下させるため、8月8日7時9分からゲートを全開にしました。その後、長良川の堰地点の流量が全開操作実施の基準流量毎秒800立方メートルを下回ったことから、塩水遡上を防止するため、9日6時55分に全開操作を終了し、アンダーフロー操作に切替えました。

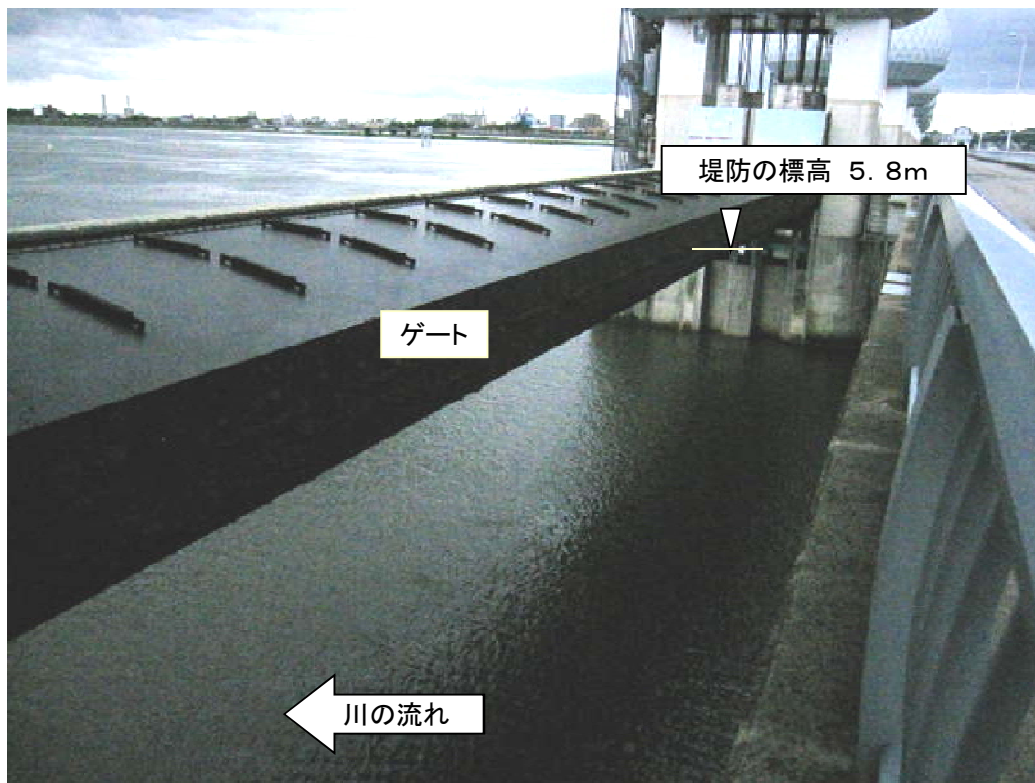
8月8日 8時撮影

ゲート全開操作時の長良川河口堰（堤防より高い位置にゲートを引き上げ）

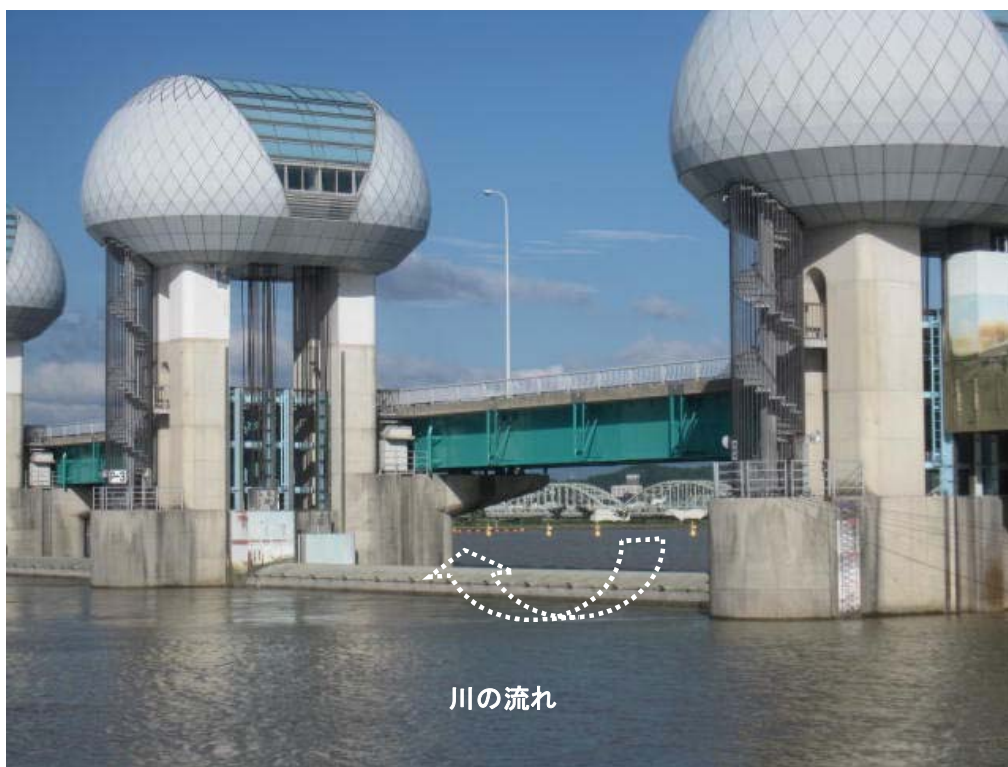
ゲート全開操作終了後の長良川河口堰（アンダーフロー操作に切り替え）
8月9日 7時撮影

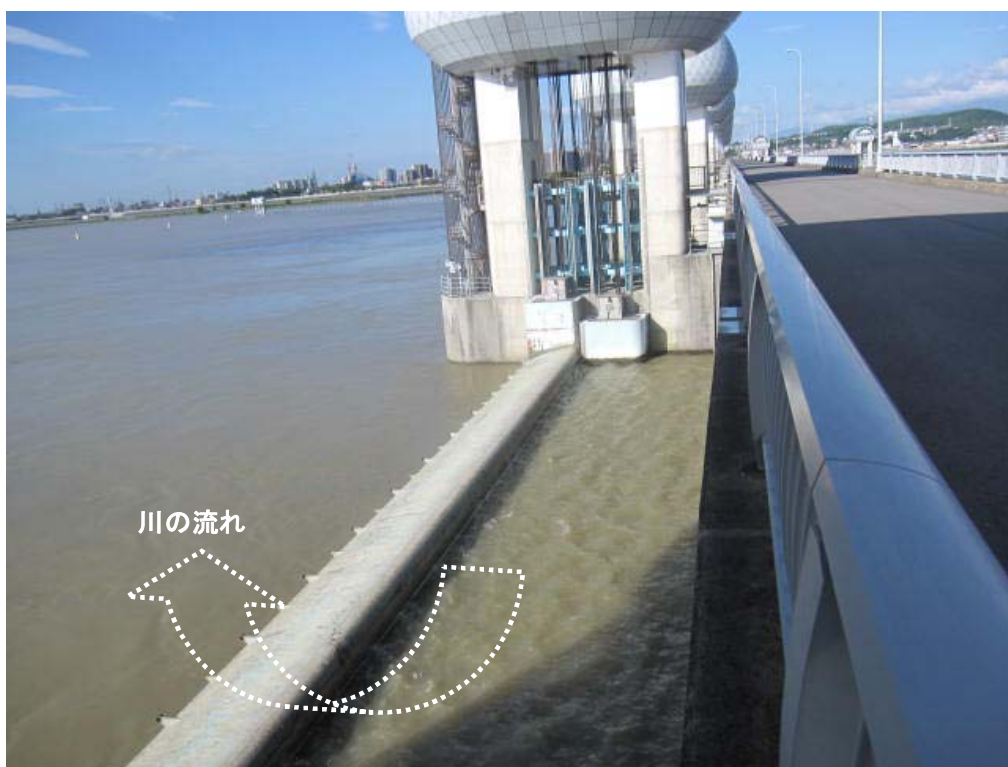
ゲート全開操作終了後の長良川河口堰（アンダーフロー操作に切り替え）
8月9日 7時撮影

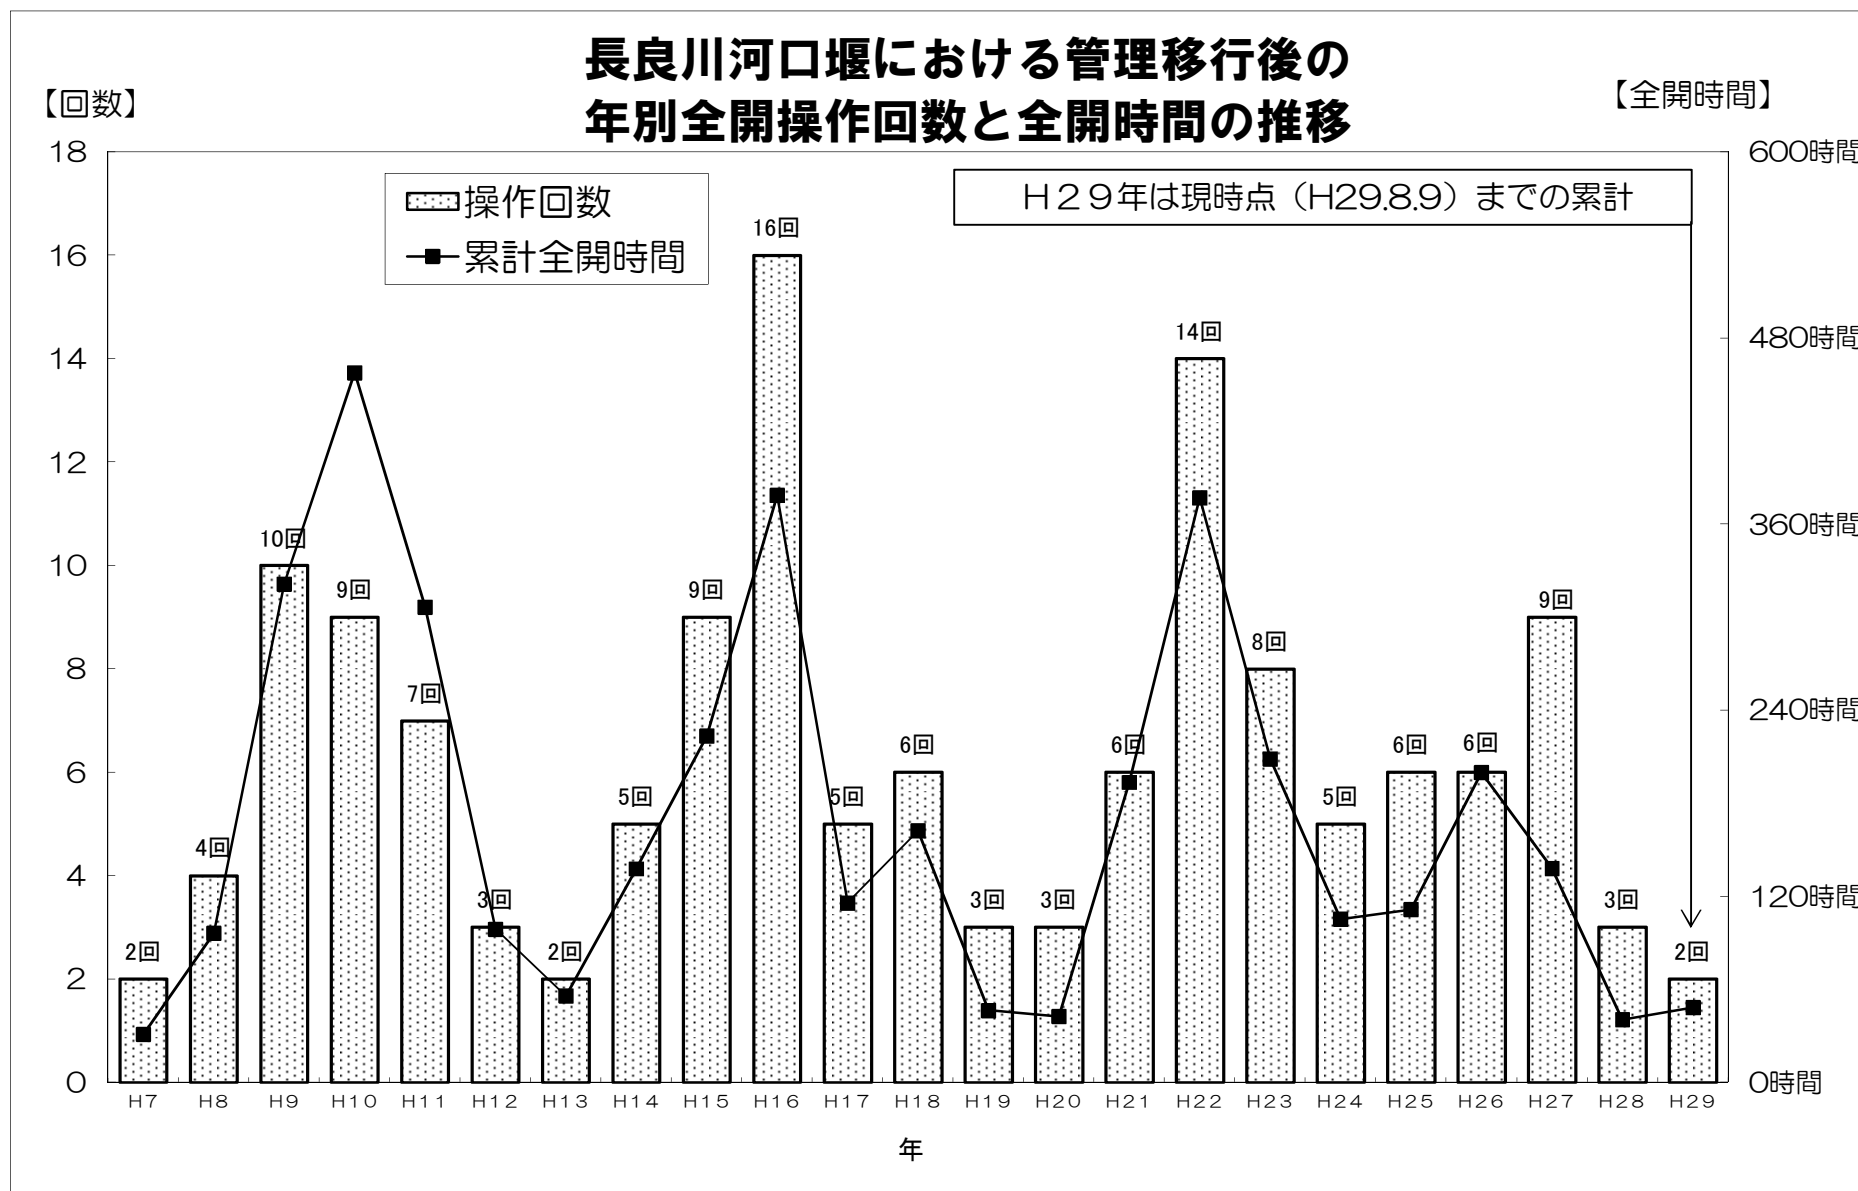
※現時点 (H29.8.9) までの操作回数：143回
※累計全開時間：3896時間 05分
