お知らせ

長良川河口堰でゲート全開操作を終了しました

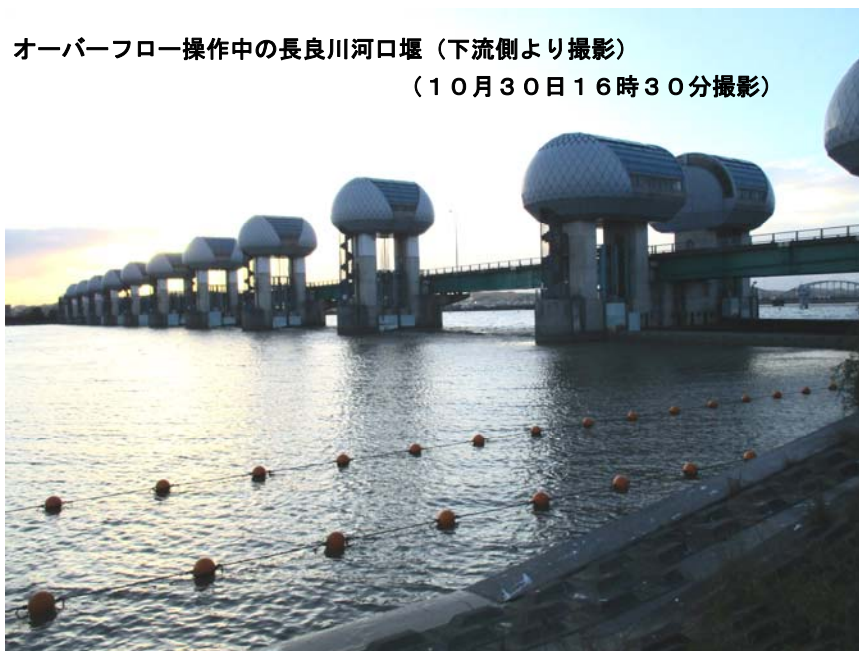
オーバーフロー操作中の長良川河口堰（下流側より撮影）
（10月30日16時30分撮影）

1. 概要 長良川河口堰では、台風22号の影響による洪水を安全に流下させるため、10月29日23時29分からゲートを全開にしました。その後、長良川の堰地点の流量が全開操作実施の基準流量毎秒800立方メートルを下回ったことから、塩水遡上を防止するため、30日14時58分に全開操作を終了し、オーバーフロー操作に切替えました。

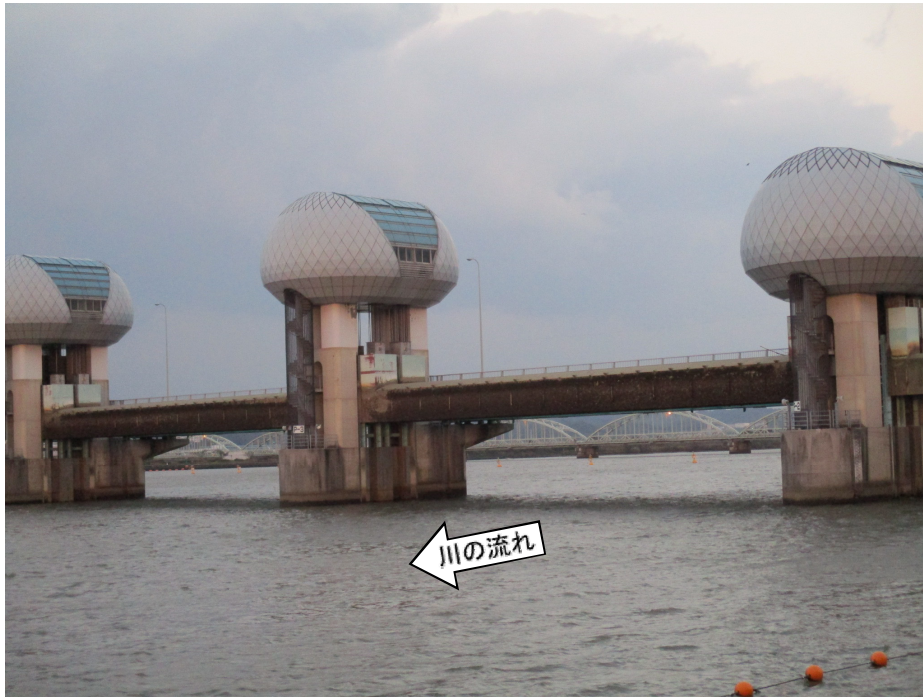
10月30日6時撮影

ゲート全開操作時の長良川河口堰(堰下流側)

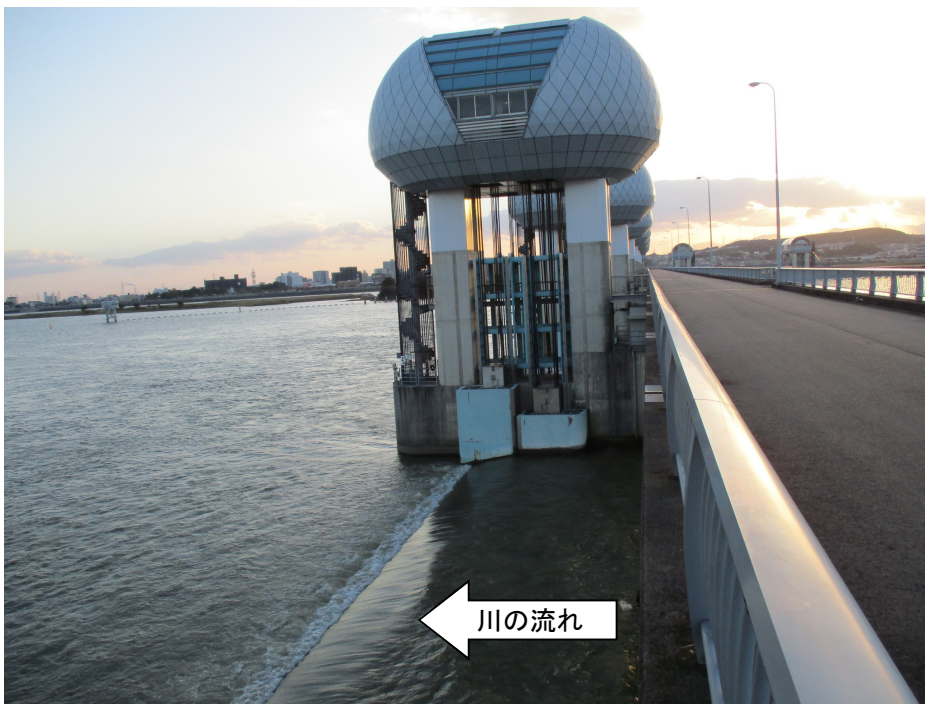
ゲート全開操作終了後の長良川河口堰（オーバーフロー操作に切り替え）
10月30日16時30分撮影
