お知らせ

長良川河口堰では洪水を安全に流下させるための ゲート全開操作を終了しました

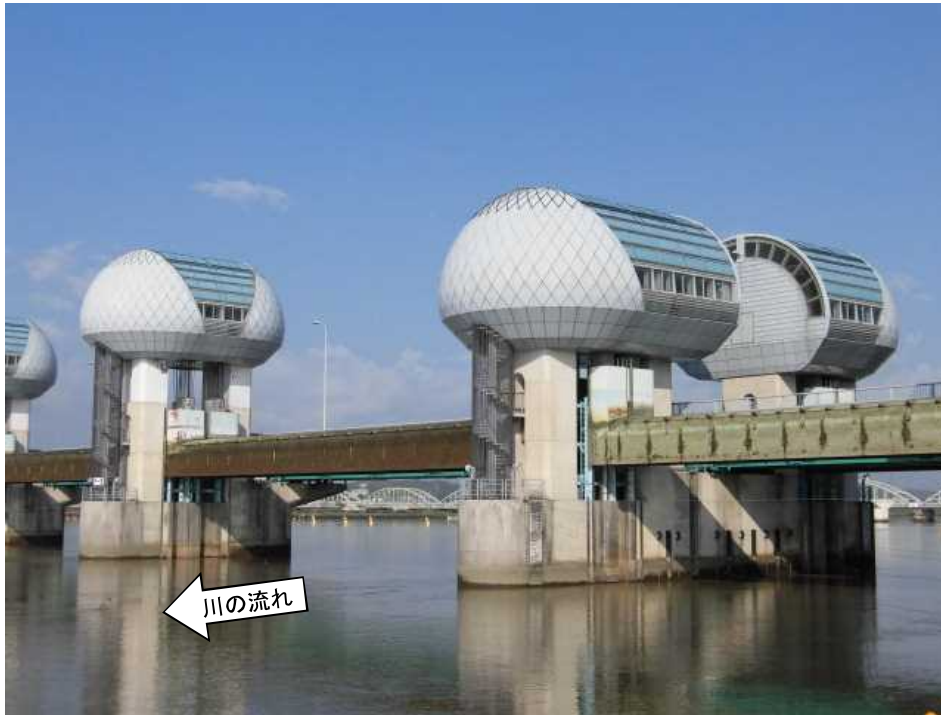
9月 5日 8時00分撮影

ゲート全開操作開始後の長良川河口堰（堰下流側）

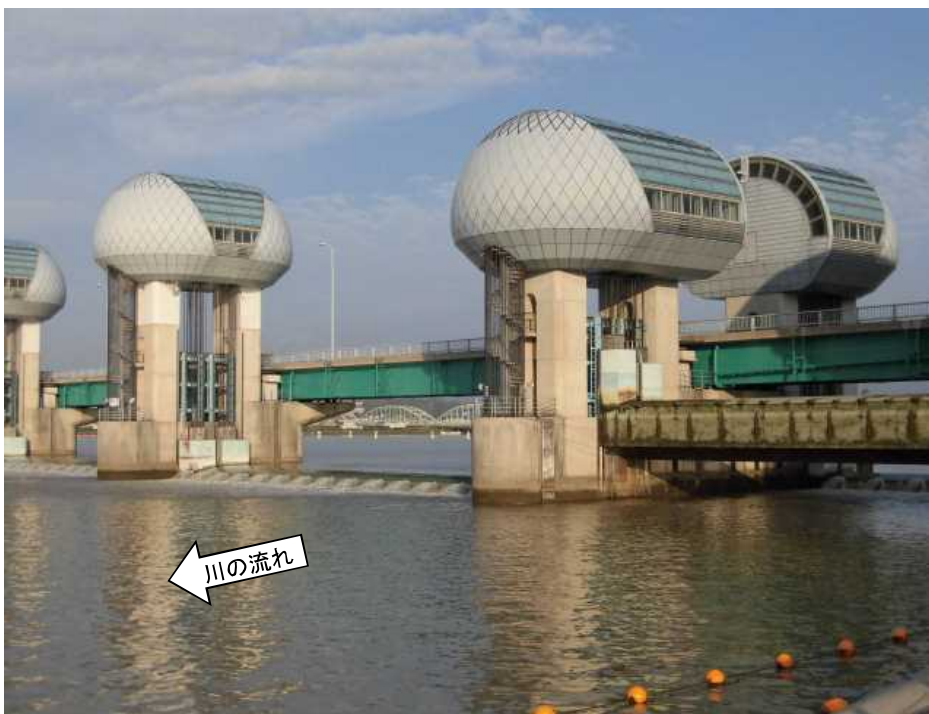
ゲート全開操作終了後の長良川河口堰（オーバーフロー操作に切り替え）
9月6日 7時10分撮影

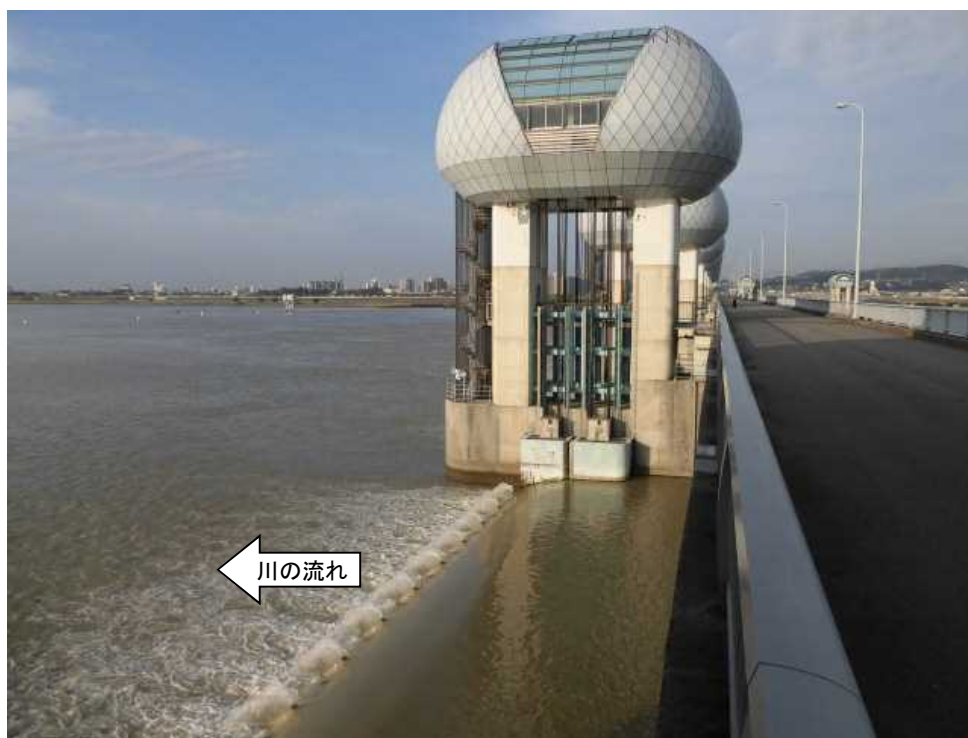
ゲート全開操作終了後の長良川河口堰（オーバーフロー操作に切り替え）
9月6日 7時10分撮影
