お知らせ

長良川河口堰では洪水を安全に流下させるための ゲート全開操作を終了しました

～今回の全開操作は平成30年において11回目となります～

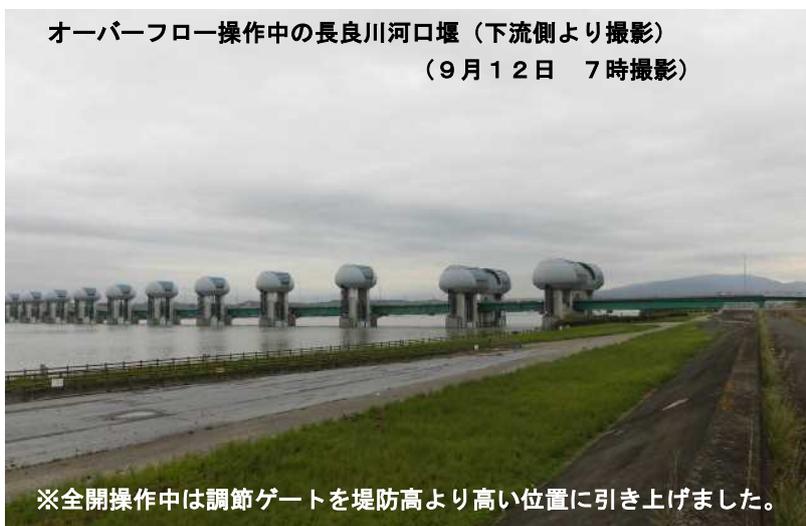
オーバーフロー操作中の長良川河口堰（下流側より撮影）
（9月12日 7時撮影）

※全開操作中は調節ゲートを堤防高より高い位置に引き上げました。

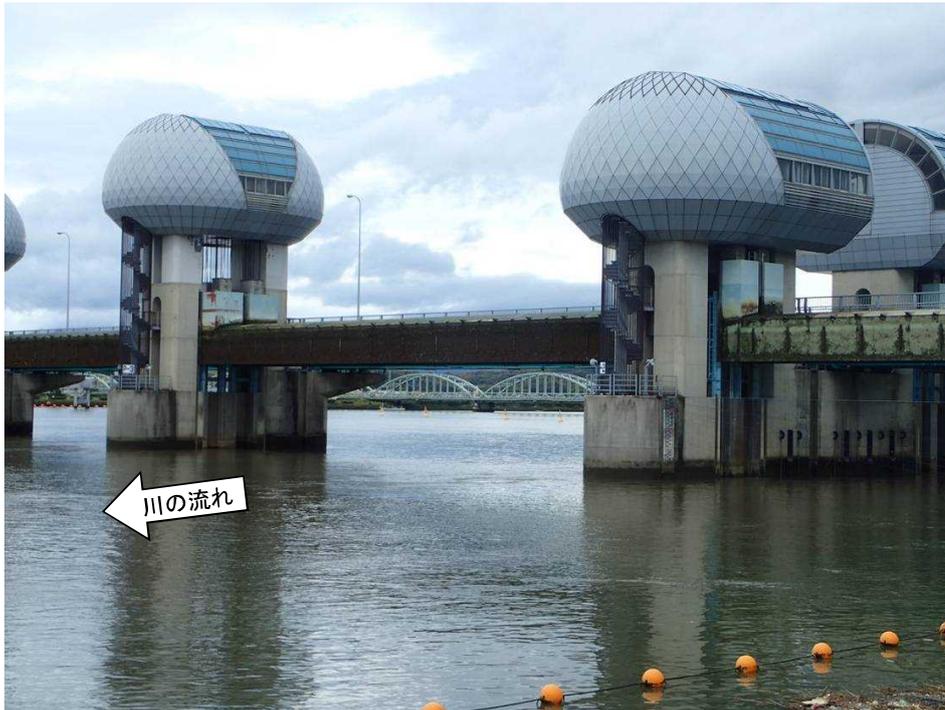
9月 8日 8時00分撮影

ゲート全開操作開始後の長良川河口堰（堰下流側）

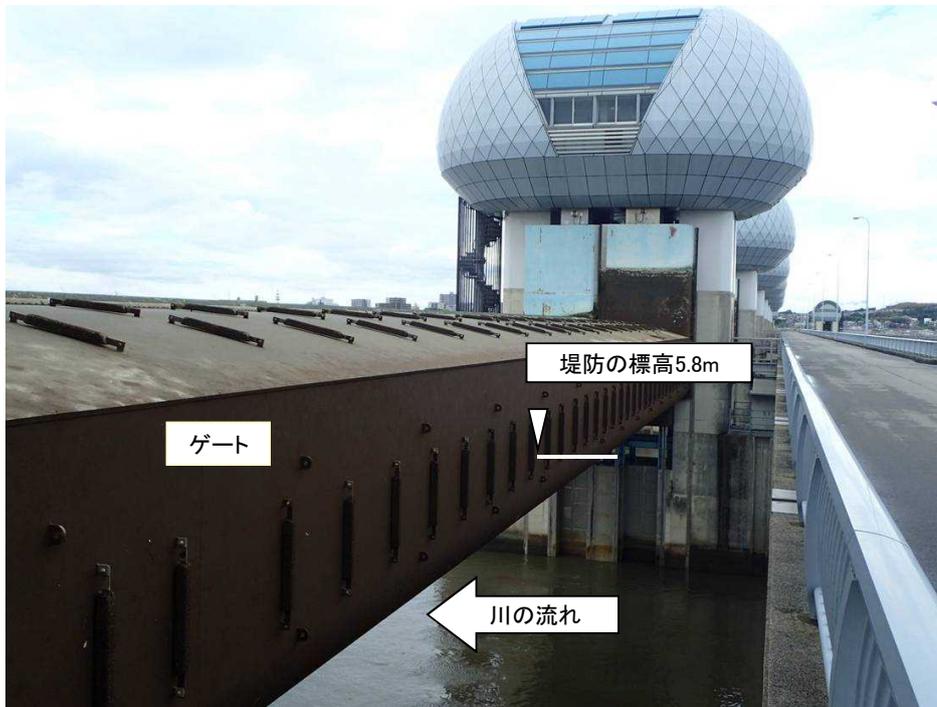
9月 8日 8時00分撮影

ゲート全開操作開始後の長良川河口堰（堤防より高い位置にゲートを引き上げ）

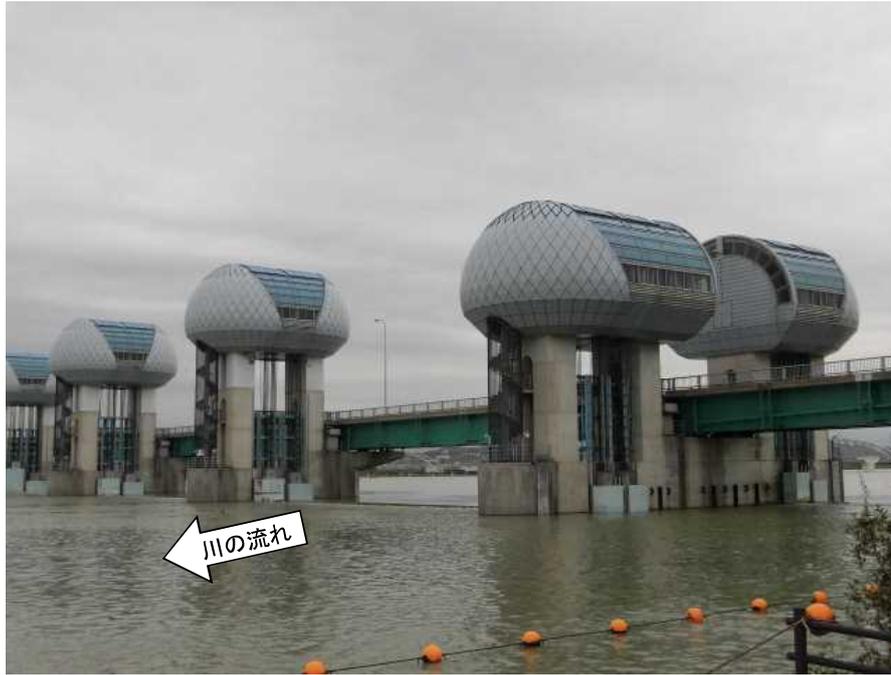
ゲート全開操作終了後の長良川河口堰（オーバーフロー操作に切り替え）
9月 12日 7時00分撮影

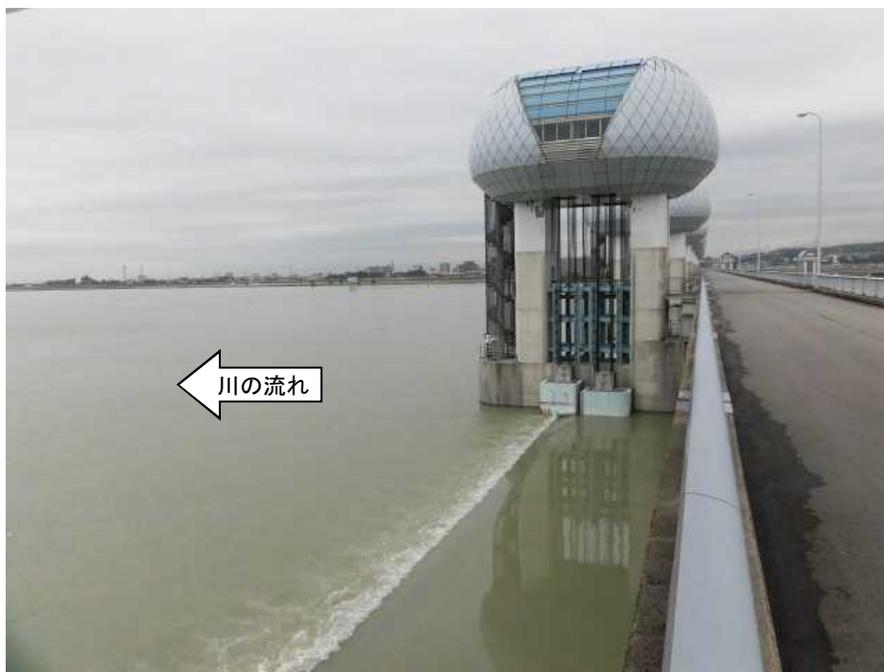
ゲート全開操作終了後の長良川河口堰（オーバーフロー操作に切り替え）
9月 12日 7時00分撮影
