長良川河口堰では洪水を安全に流下させる ゲート全開操作をおこないました

1. 概要 長良川河口堰では、前線の影響による洪水を安全に流下させるため、7月4日（土）9時09分にゲートを全開にしました。その後、塩水遡上を防止し水道用水等の安定取水を確保するため、5日（日）16時39分に全開操作を終了し、オーバーフロー操作に切り替えました。
- 翌6日（月）に前線の影響により長良川が増水に転じたことから、洪水を安全に流下させるため、6日7時39分に再びゲートを全開にしました。6日8時現在、全開操作を継続しています。

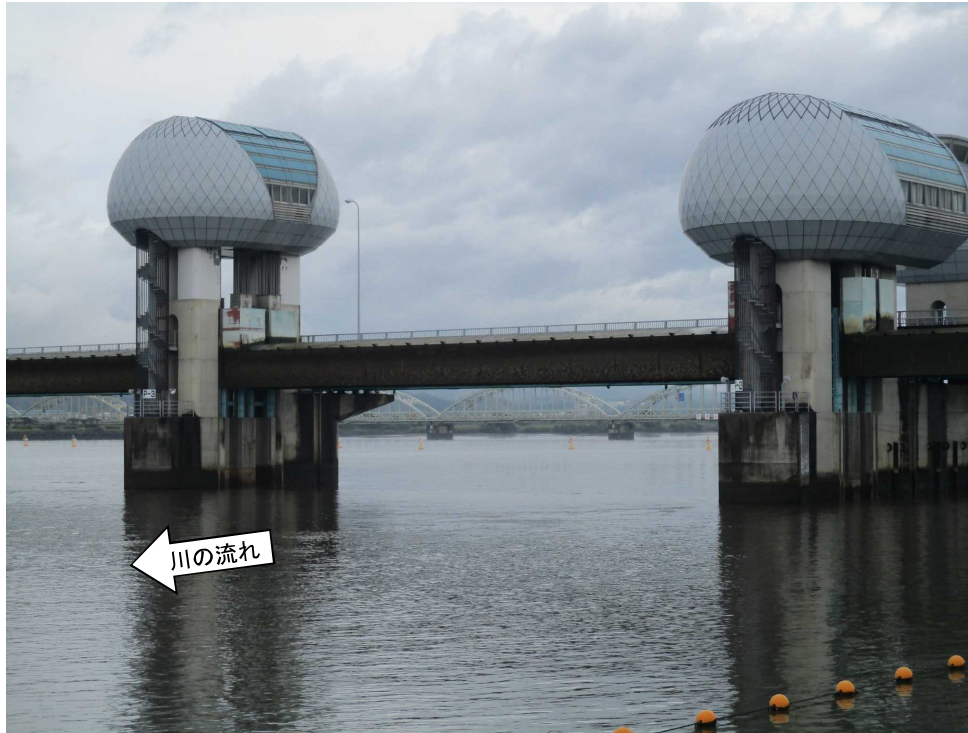
ゲート全開操作開始後の長良川河口堰（堰下流側）
（1回目） 7月4日10時撮影

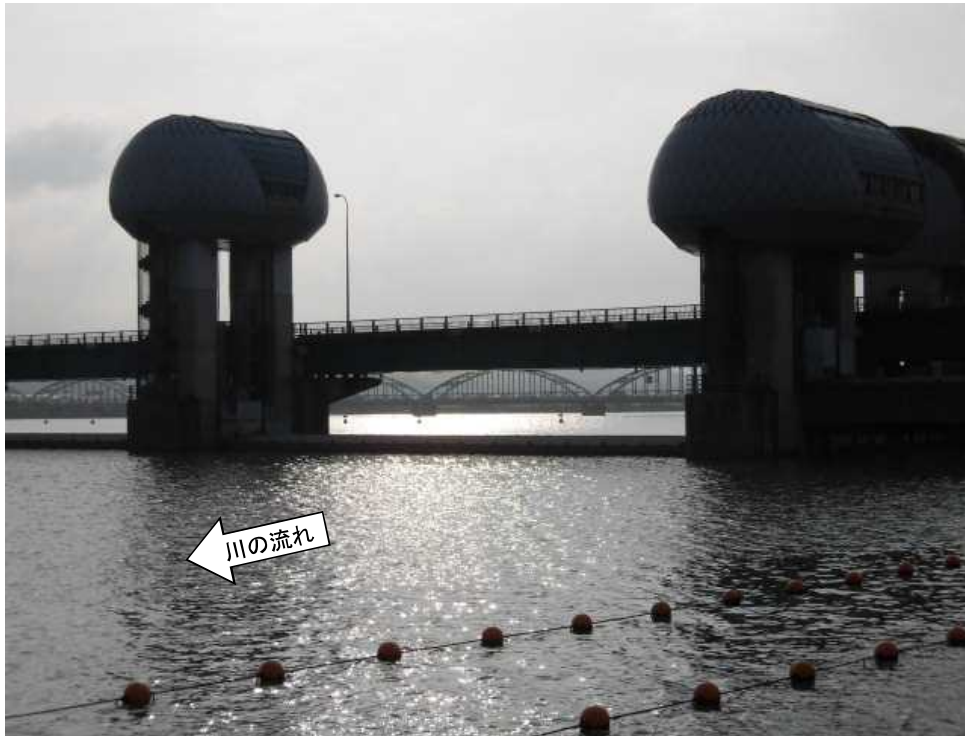
7月5日 17時撮影

ゲート全開操作終了後の長良川河口堰
(1回目)

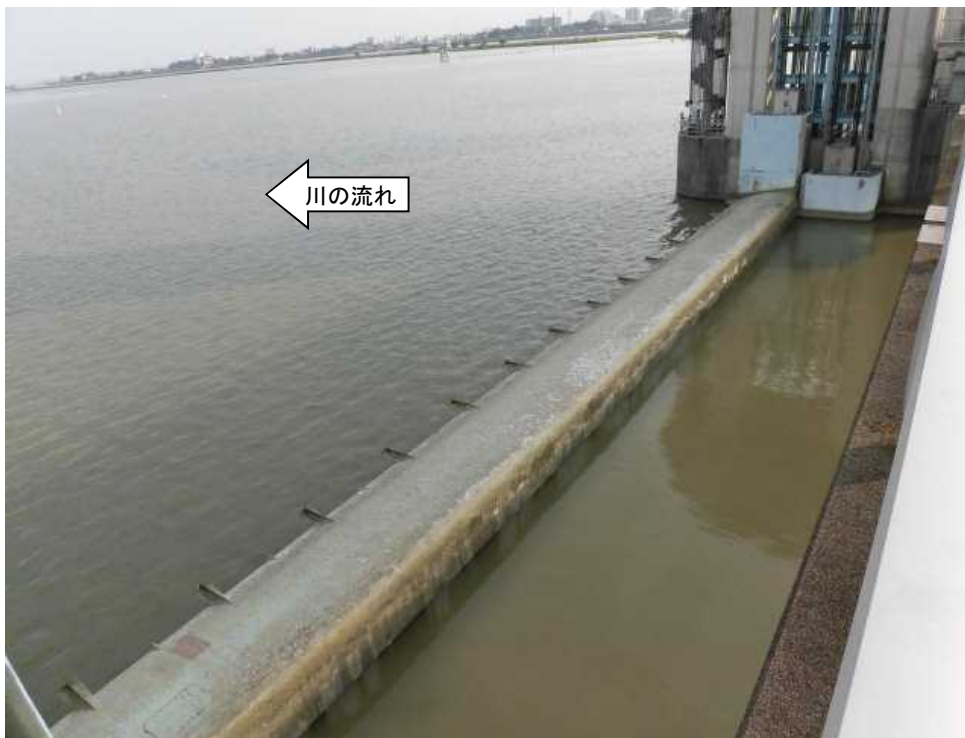
7月5日 17時撮影

ゲート全開操作終了後の長良川河口堰
(1回目)

(一旦、ゲートを全閉にし、その後オーバーフロー操作に切り替え)

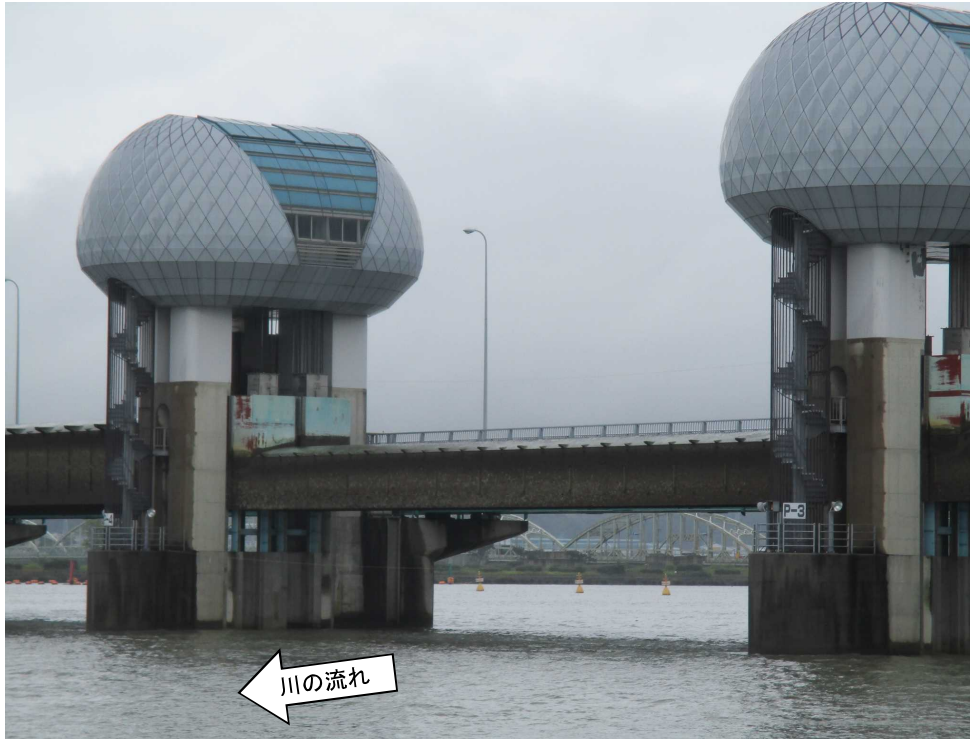
ゲート全開操作開始後の長良川河口堰（堰下流側）
（2回目） 7月6日8時撮影

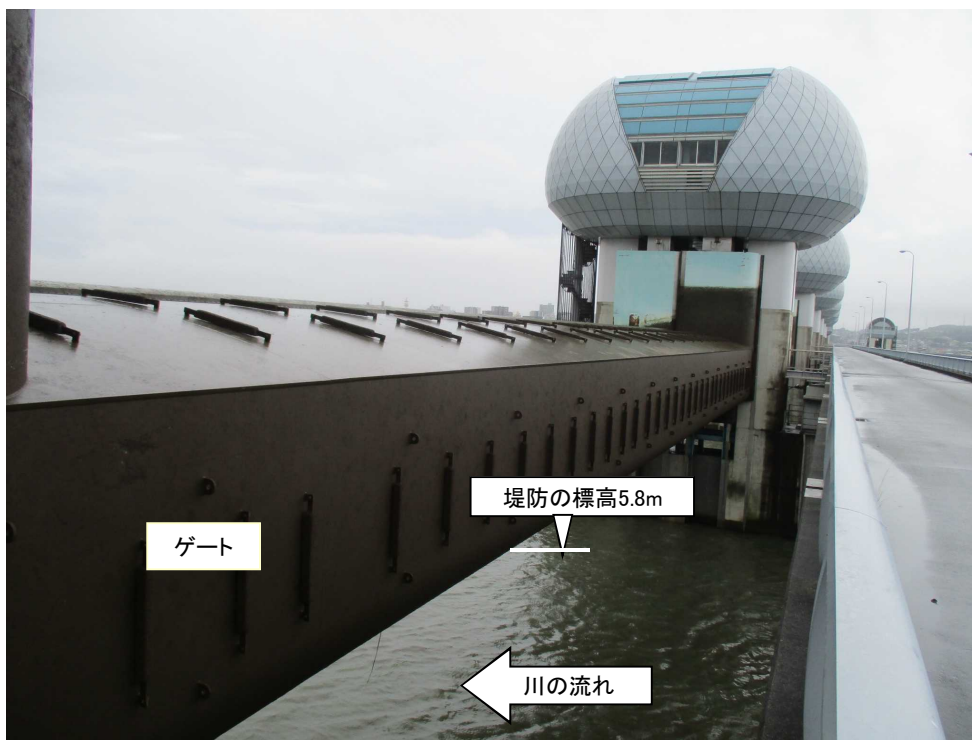
7月6日8時撮影

ゲート全開操作開始後の長良川河口堰（堤防より高い位置にゲートを引き上げ）
（2回目）
