お知らせ

長良川河口堰では洪水を安全に流下させるゲート全開操作を終了 ～塩水遡上を防止し安定取水確保のため平常時の操作に切り替え～

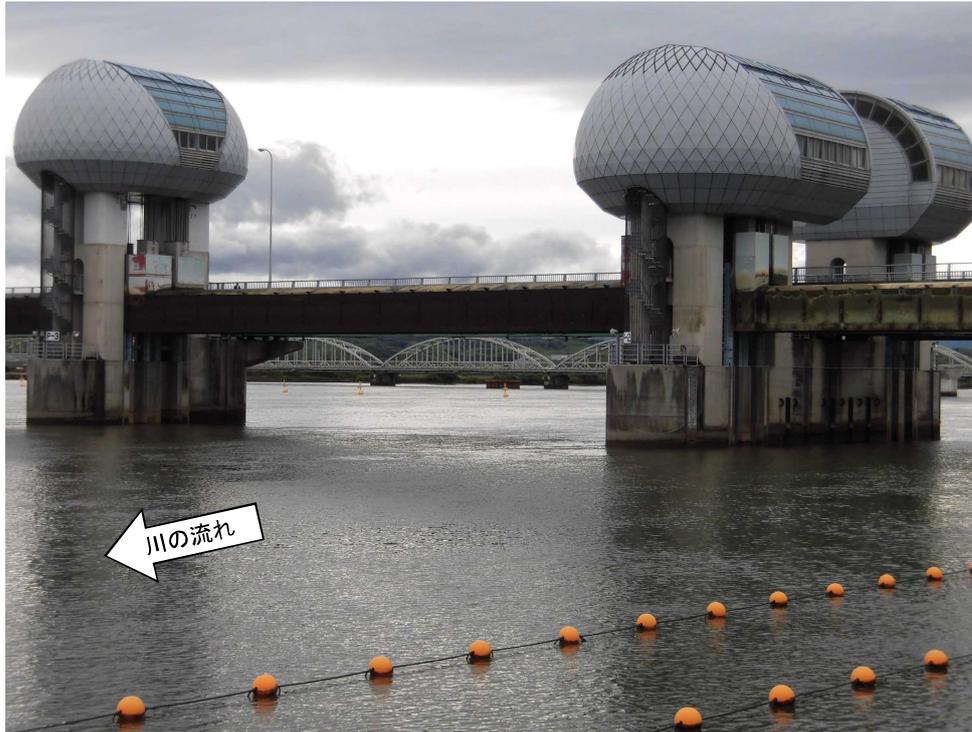
6月4日18時撮影

ゲート全開操作開始後の長良川河口堰（堰下流側）

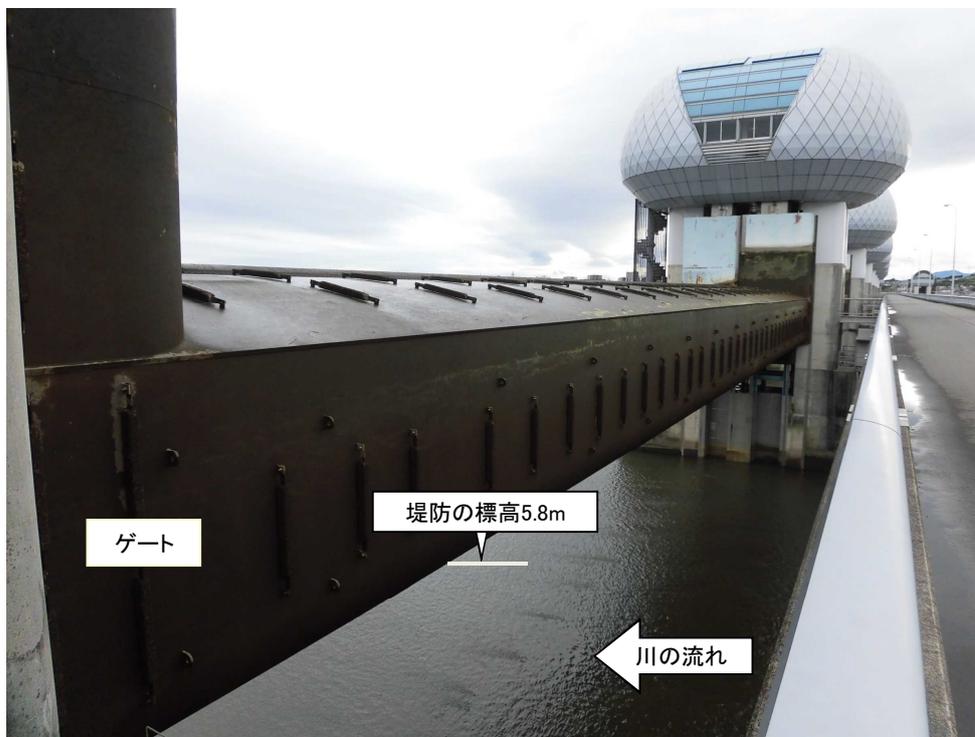
6月4日18時撮影

ゲート全開操作開始後の長良川河口堰（堤防より高い位置にゲートを引き上げ）

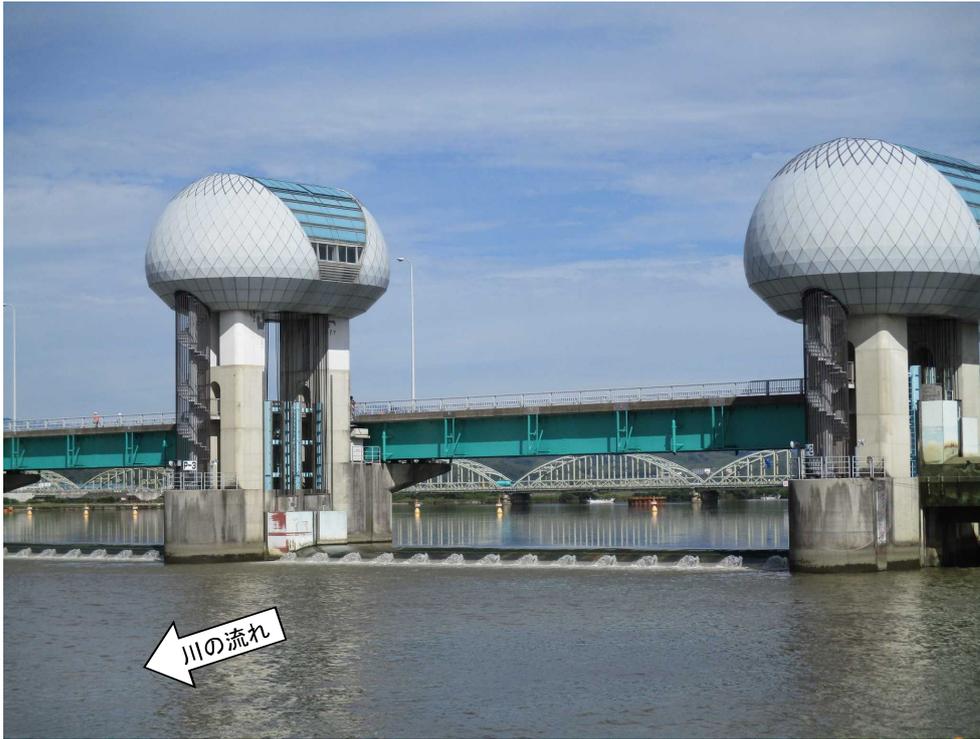
ゲート全開操作終了後の長良川河口堰（オーバーフロー操作に切り替え）
6月5日 9時撮影

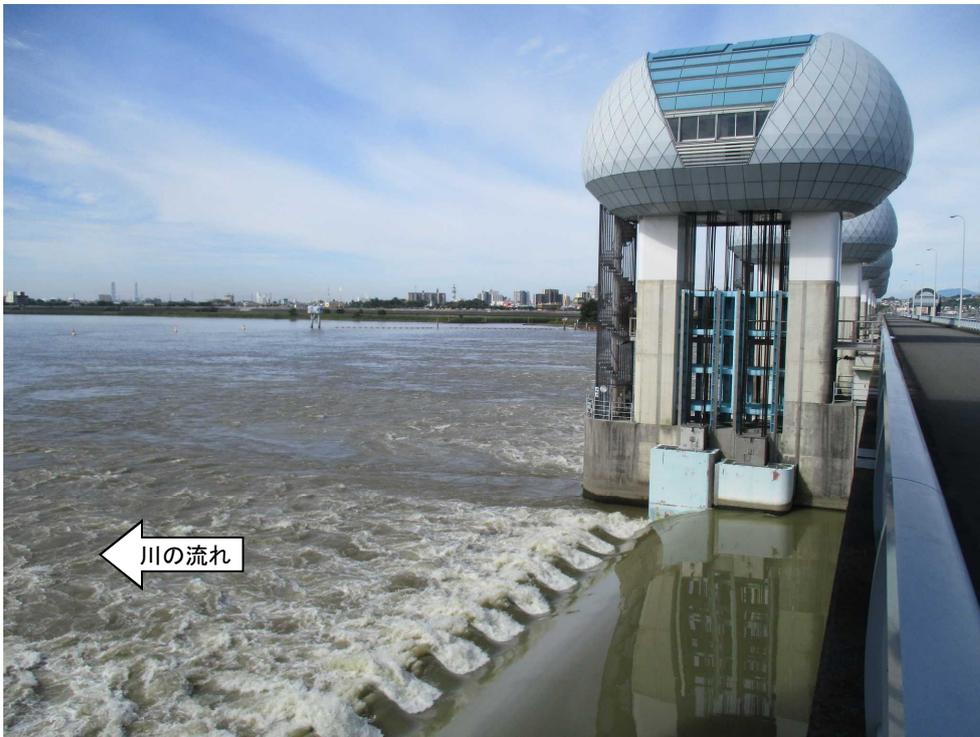
ゲート全開操作終了後の長良川河口堰（オーバーフロー操作に切り替え）
6月5日 9時撮影

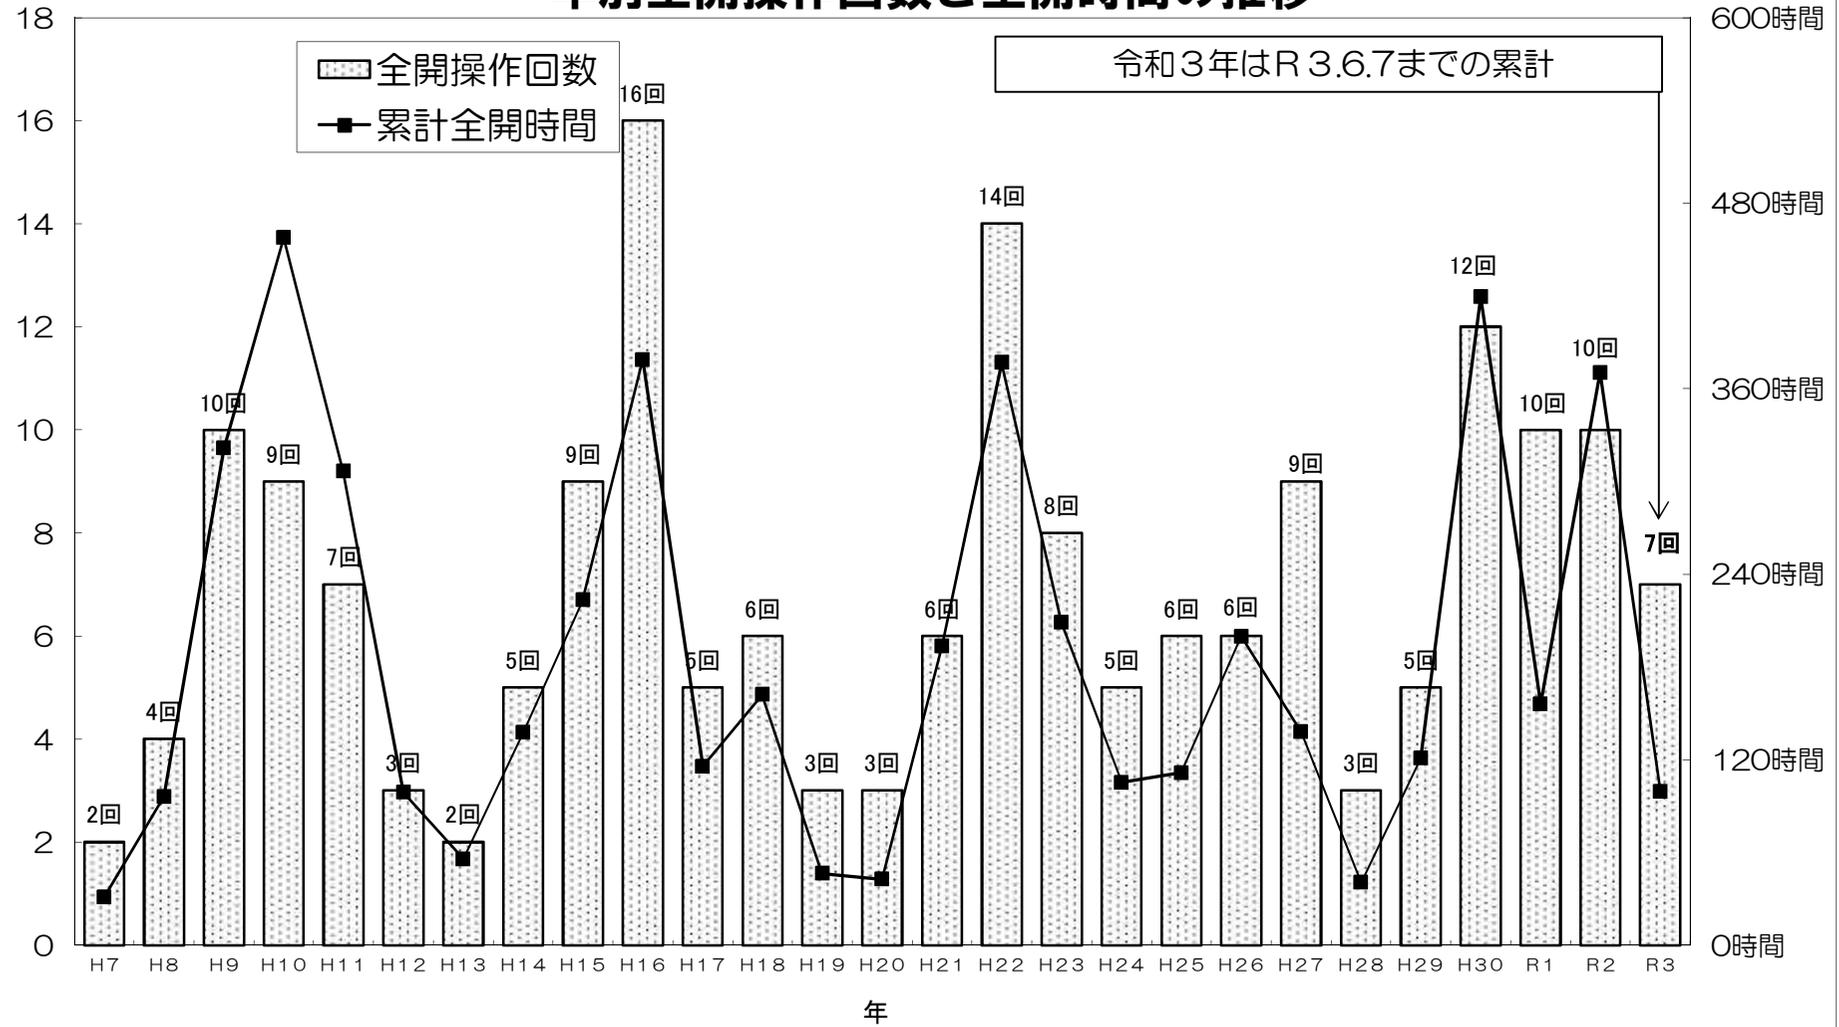
長良川河口堰における管理移行後の 年別全開操作回数と全開時間の推移

【回数】

【全開時間】

※R3.6.7までの全開操作回数: **185回**
※累計全開時間: 5013時間 34分

今回の全開操作は、平成7年7月の河口堰運用開始以降185回目であり、本年においては7回目となります。なお、令和2年までの年間（1月～12月）の平均全開操作回数は約7回です。

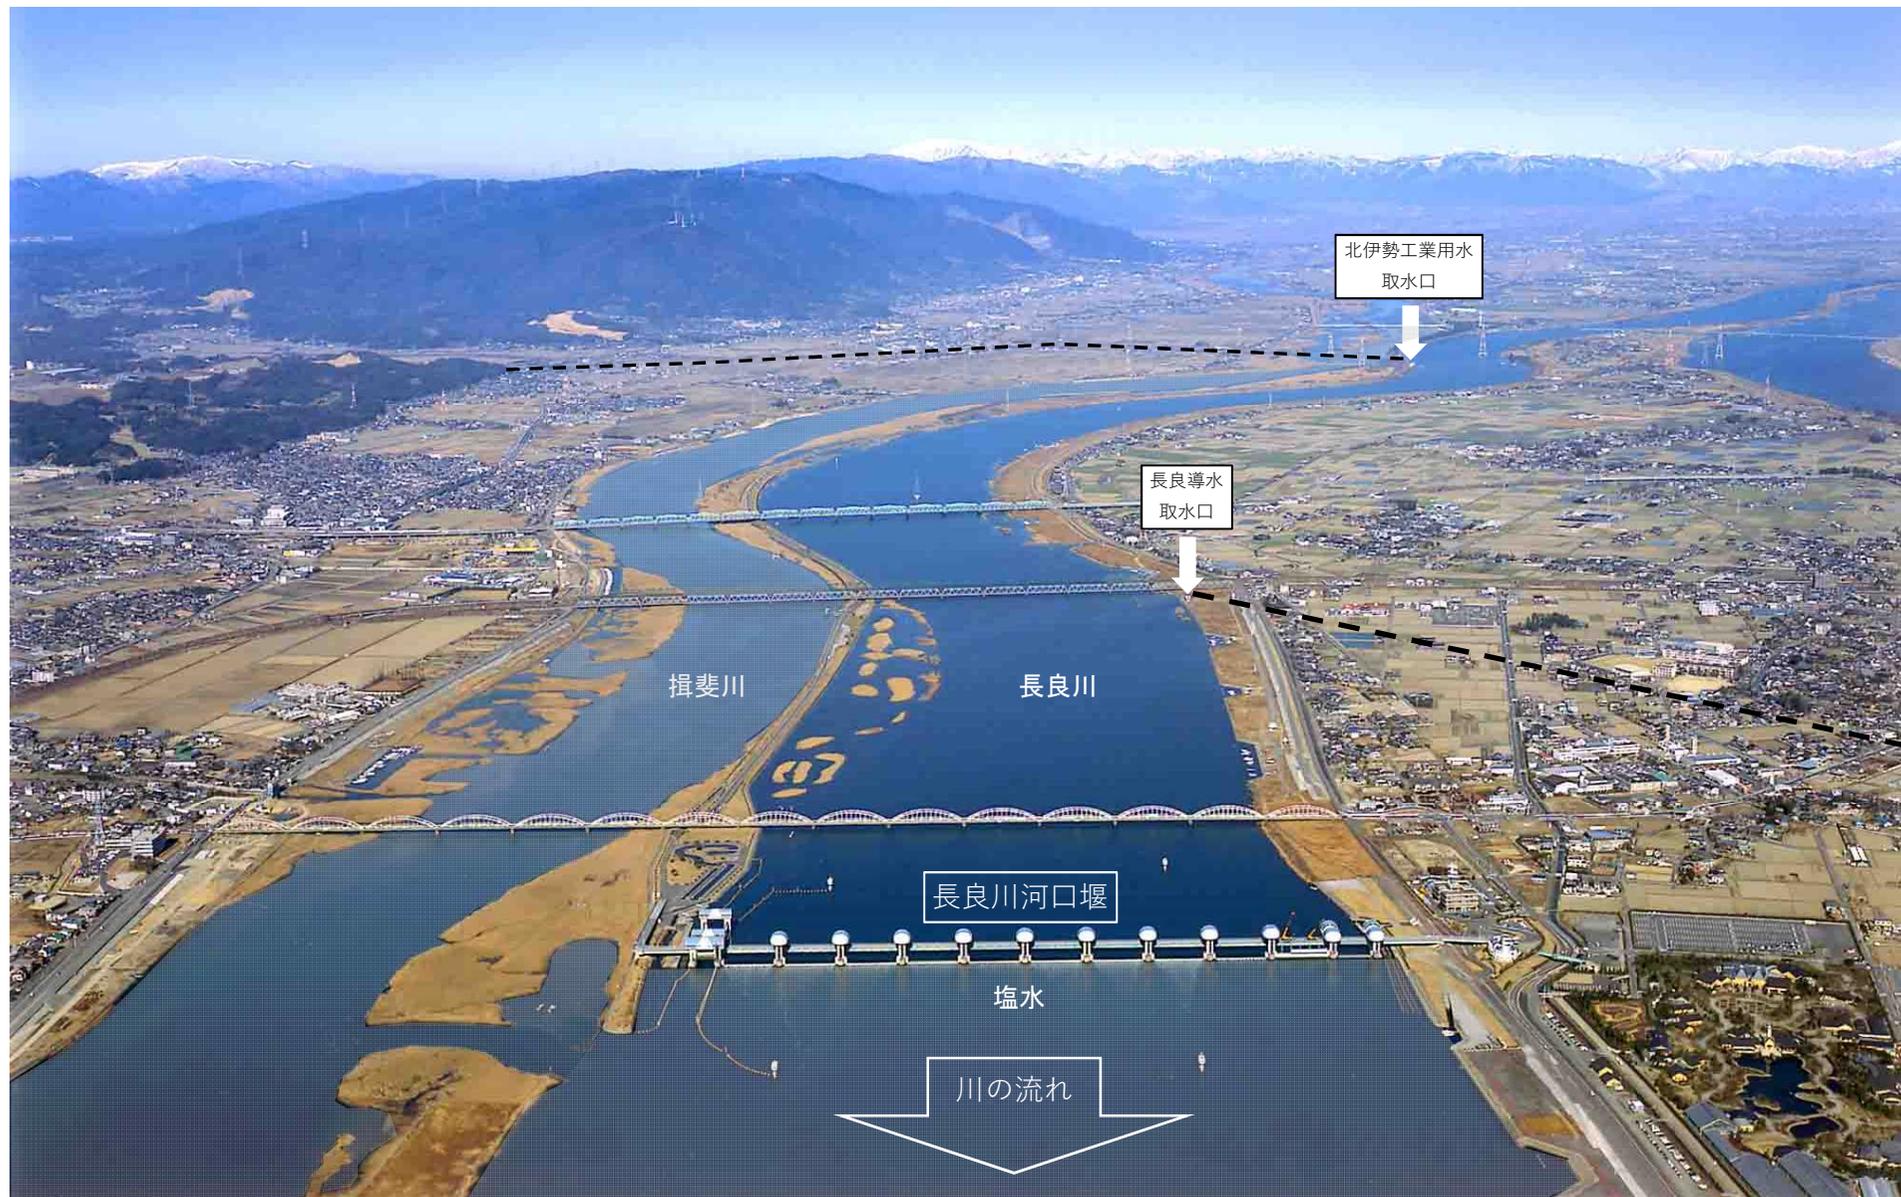
（参考資料1）

長良川河口堰と堰上流取水地点との関係（堰上流10kmの範囲）

長良川河口堰によって堰上流水域が淡水化され、新たに水道用水、工業用水の水が利用できるようになりました。また、かんがい用水、工業用水（既得）などの既得用水についても、安定した取水が可能となっています。

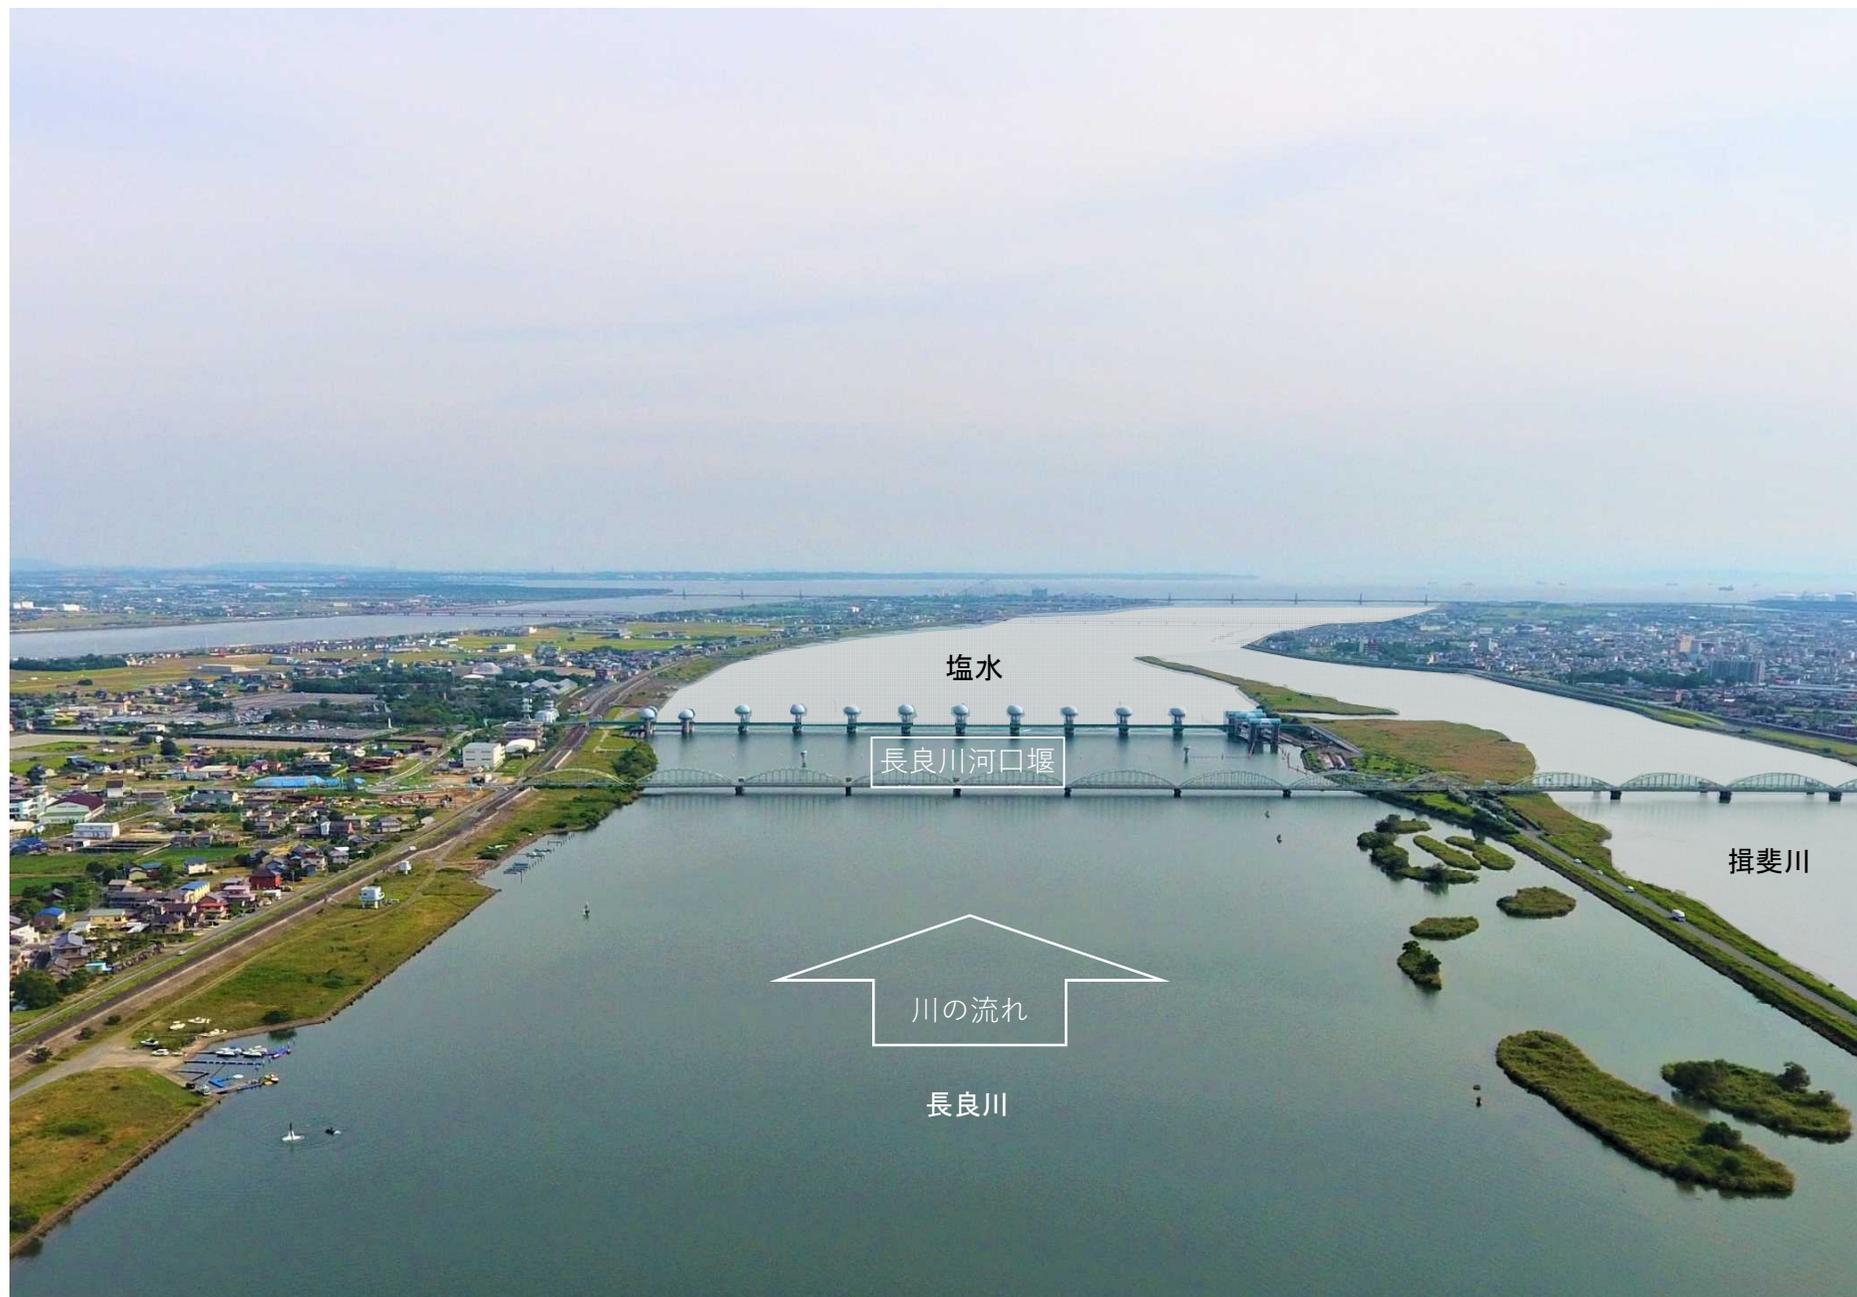
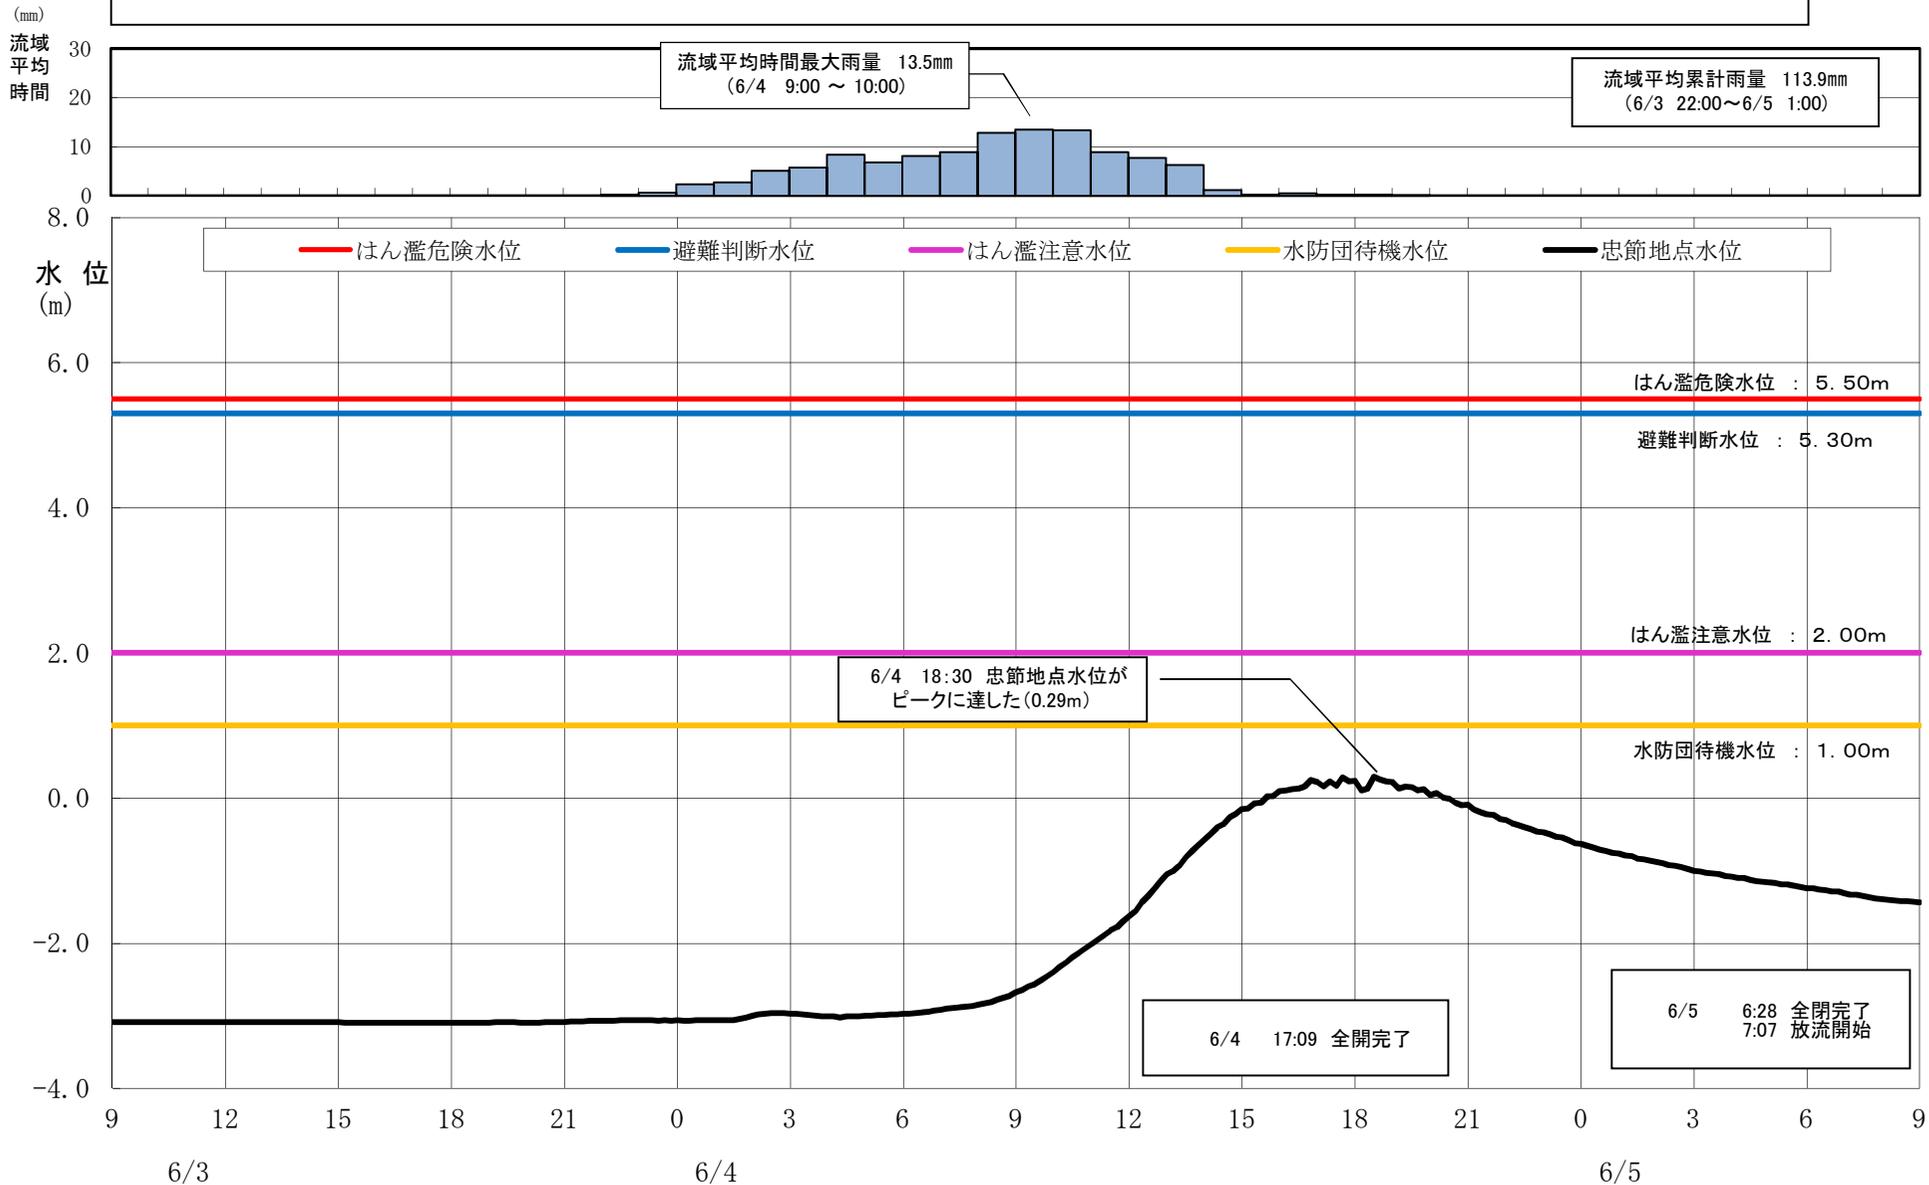
2021.06.04 堰上流基準地点(忠節地点)の河川水位

○長良川流域平均雨量 累計雨量 114mm (6月3日 22時~6月5日 1時)
 ○忠節地点水位 最高水位 0.29m (6月4日 18:30) (T.P. +12.85m)

2. 状況 流域平均累計雨量 : 114mm（6月3日22時から6月5日1時）
堰最大流入量 : 毎秒約1,500立方メートル（6月4日22時50分）
全開操作開始時刻 : 6月4日17時09分
全開操作終了時刻 : 6月5日6時28分
全開操作継続時間 : 13時間19分

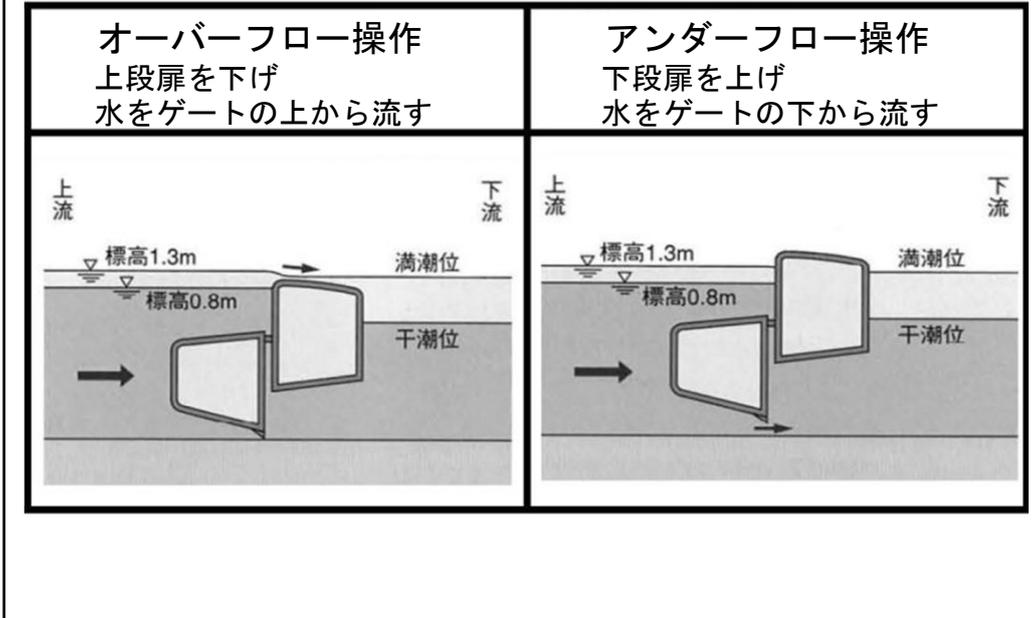
ゲート操作状況

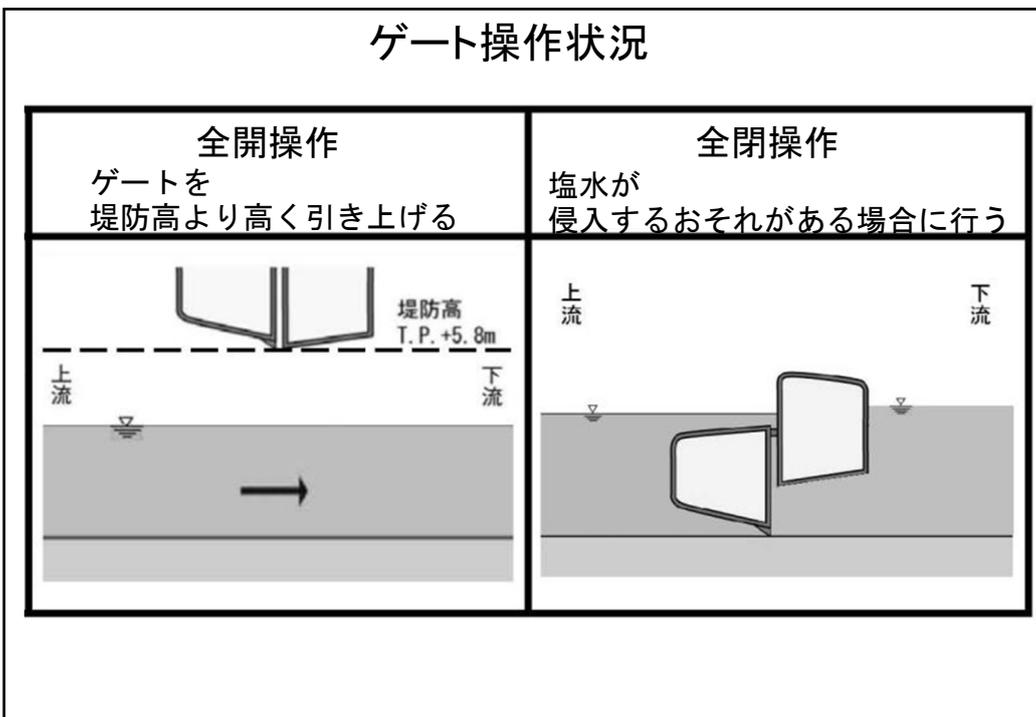
ゲート操作状況
