徳山ダムにおける環境の保全

- 希少猛禽類に関する調査結果と予測の評価-

独立行政法人水資源機構 徳山ダム管理所

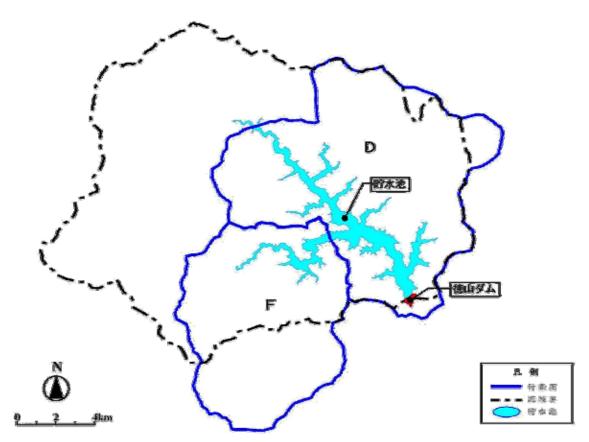
図 2.2-1 事業と関わりのあるつがい (イヌワシ) の行動圏

これらのイヌワシ・クマタカの各つがいの分布状況として、イヌワシの行動圏、クマタカのコアエリアを図 2.2-1及び図 2.2-2に示します。

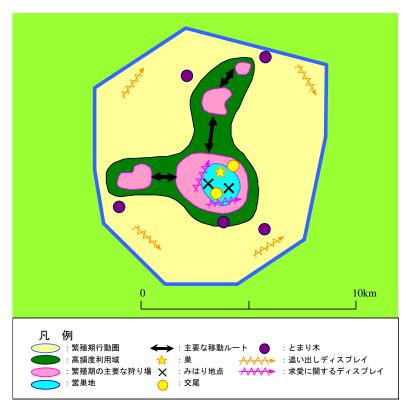
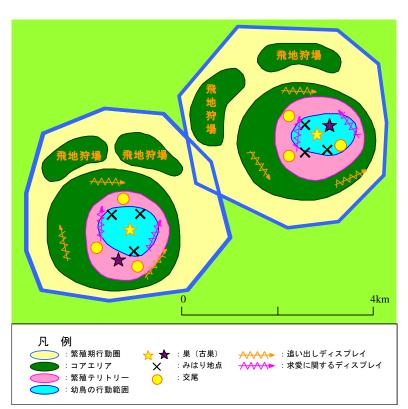
図 2.2-3 イヌワシの繁殖期行動圏の内部構造のイメージ

• 繁殖期行動圏

繁殖活動期間において、つがいに関 して確認されたすべての記録位置を含 む範囲。

繁殖期の主要な狩り場

繁殖期に狩りを行う地域。ハンティング、探餌行動及び探餌行動の可能性が高い行動の飛翔データ、植生等により推定する。

・主要な移動ルート

営巣地と主要な狩り場、もしくは主 要な狩り場間を結ぶルート

・営巣地

巣を含む一定の範囲。巣の位置が確認できない場合には、求愛に関するディスプレイや交尾などの指標行動や谷地形等から推定する。

イヌワシ、クマタカの繁殖期行動圏とその内部構造について、水資源開発公団のマニュアルにおいて示している定義とイメージをそれぞれ図 2.2-3及び図 2.2-4に示します。

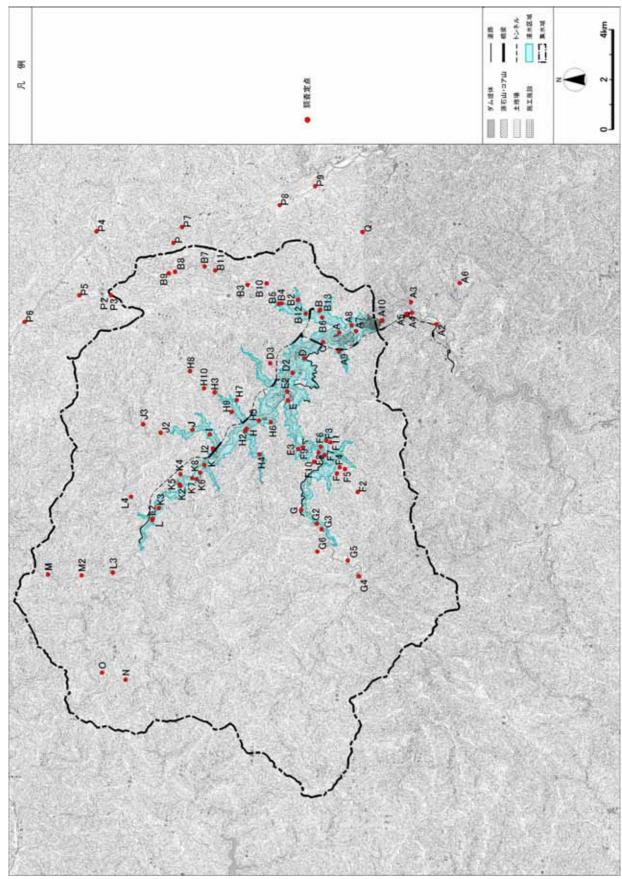
図 2.2-5 調査定点配置 (行動圏調査)

調査定点の配置を図 2.2-5に示します。なお、1回ごとの調査期間は、希少猛禽類の行動サイクルや天候などを考慮し、連続5日間を基本としました。

調査定点からの観察範囲は、識別可能な視野範囲としてイヌワシについては調査定点からの距離で約5kmの範囲、クマタカについては調査定点からの距離で約3kmの範囲とし、原則として視野範囲内での行動を記録しました。

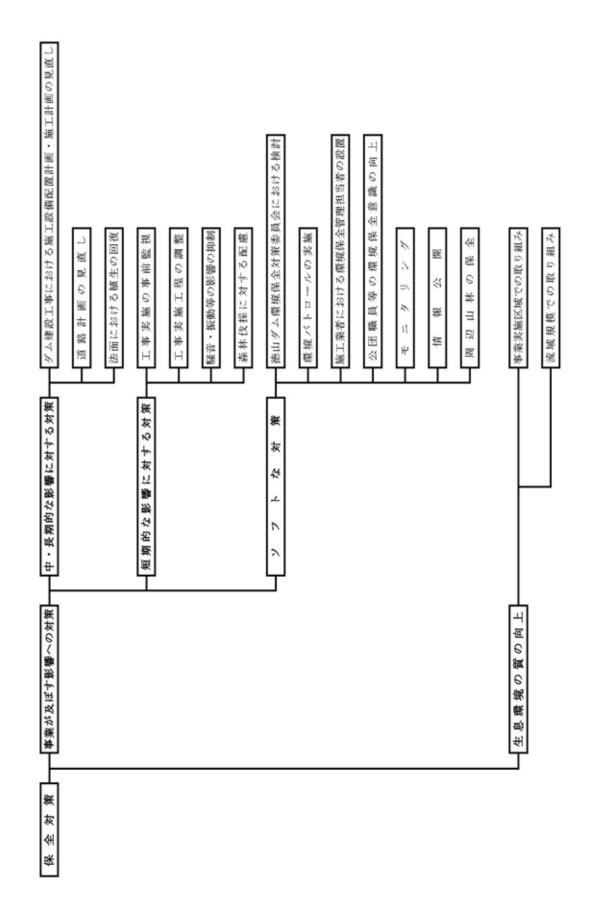
図 2.3-1 徳山ダムにおける保全対策の整理

徳山ダムでこれまでに実施してきた環境保全対策を整理すると図 2.3-1のとおりとなります。以下に、それぞれの環境保全対策の実施状況を示します。

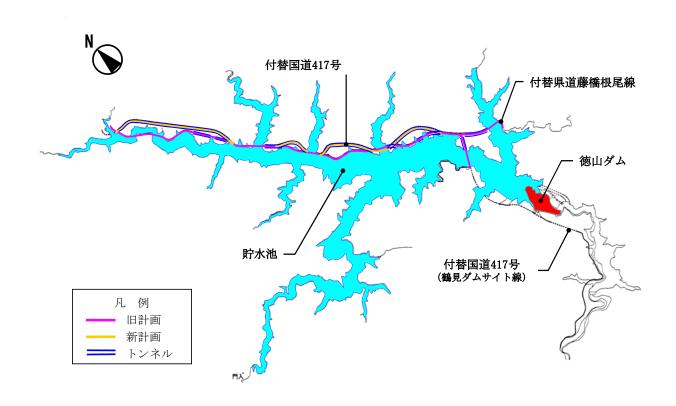
図 2.3-2 付替国道計画の見直し

クマタカ各つがいのコアエリアを通過する道路の延長について、トンネル区間と橋梁・明かり区間とに区分して示すと、表 2.3-2のとおりとなります。

^{*}明かり区間:ここでは、地表面を通過する道路の区間、すなわち、トンネル及び橋梁を 除く区間を指しています。

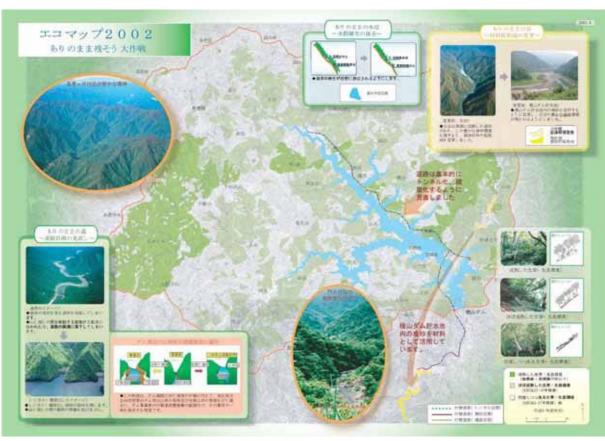
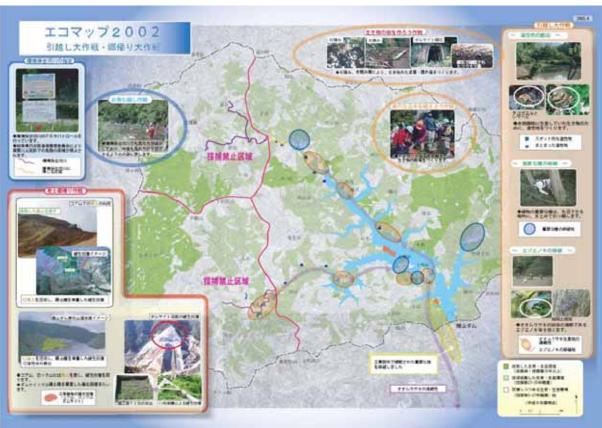
図 2.3-3(1) 環境保全対策への取り組みをエコマップで紹介(1/2)

徳山ダム流域で実施した各環境保全対策について、その性質を考慮してエコマップ(ありのまま残そう大作戦、引越し大作戦・郷帰り大作戦、思いやり大作戦)にとりまとめました。(図 2.3-3参照)

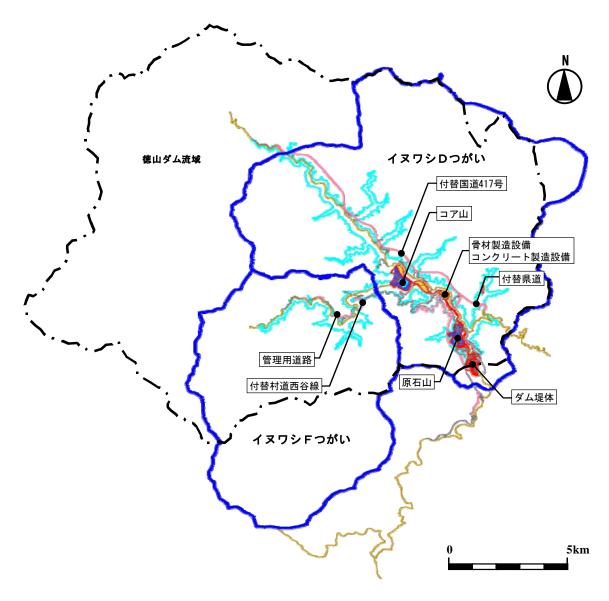
図 2.4-1 行動圏内で実施した工事の位置(イヌワシDつがい、イヌワシFつがい)

本つがいの行動圏内では主な工事として図 2.4-2に示すような工程で各工事が実施されました。これらの工事の実施位置を図 2.4-1に示します。工事期間中には平成 11 年~12 年繁殖シーズンに付替村道工事が実施されていますが、この繁殖シーズン以降、1 回の繁殖成功のほか、抱卵、抱卵もしくは抱雛、造巣等の繁殖行動が継続していることを確認しています。これらのことから、本つがいの繁殖活動は維持されていたと考えられました。

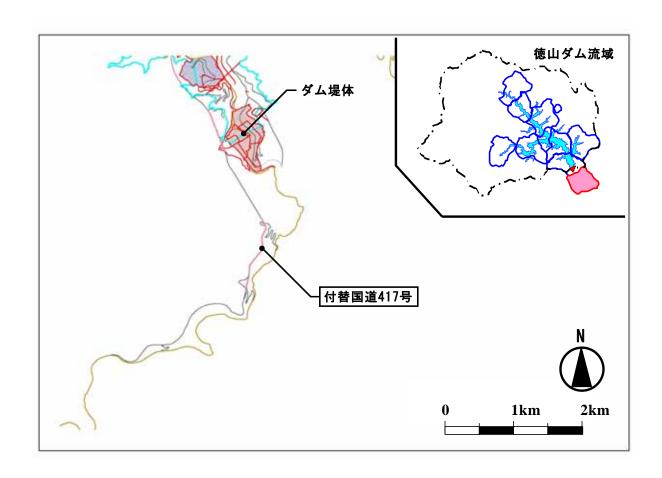
図 2.4-3 コアエリア付近で実施した工事の位置(クマタカAつがい)

本つがいのコアエリア内では主な工事として図 2.4-6に示すような工程で各工事が実施されました。これらの工事の実施位置を図 2.4-3に示します。コアエリア内での付替国道工事(鶴見ダムサイト線)は工事中モニタリング調査開始時までに終了し、平成 12年5月には供用が開始されています。工事中モニタリング調査においては、付替国道の供用条件下を含めて、4回の繁殖成功のほか、抱雛、造巣、巣材運び等の繁殖行動が継続して行われていることを確認しています。これらのことから、本つがいの繁殖活動は維持されていたと考えられました。

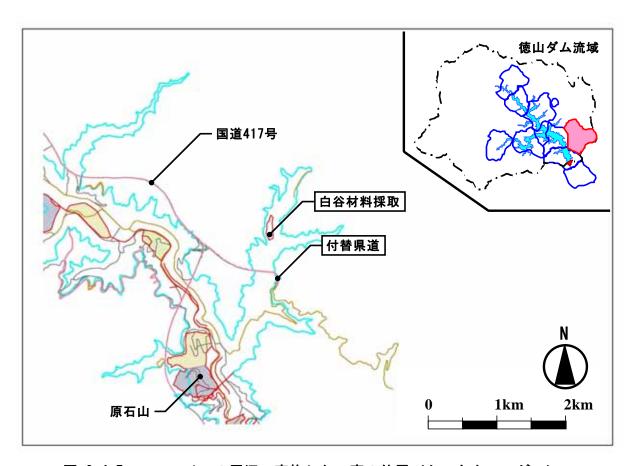
図 2.4-5 コアエリアの周辺で実施した工事の位置 (クマタカBつがい)

本つがいのコアエリア内では主な工事として図 2.4-6に示すような工程で各工事が実施されました。これらの工事の実施位置を図 2.4-5に示します。工事期間中には、平成 12 年~13 年繁殖シーズン以降、付替県道工事やダム堤体材料採取工事が実施されてきましたが、1 回の繁殖成功のほか、抱卵、餌運び等の繁殖行動が継続して行われていることを確認しています。これらのことから、本つがいの繁殖活動は維持されていたと考えられました。

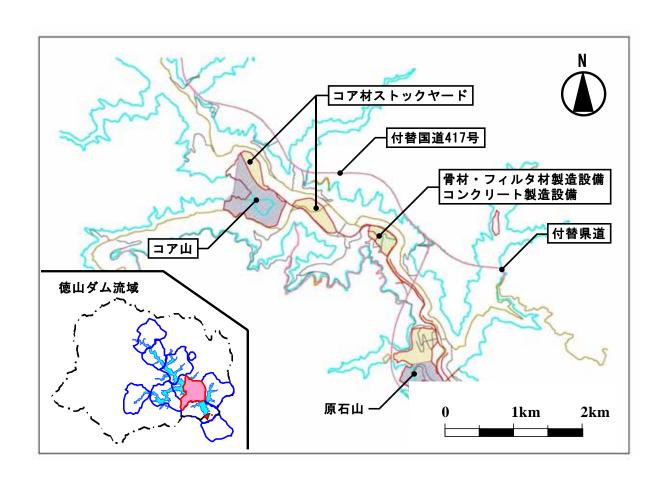
図 2.4-7 コアエリア付近で実施した工事の位置(クマタカDつがい)

本つがいのコアエリア内では主な工事として図 2.4-10に示すような工程で工事が実施されました。これらの工事の実施位置を図 2.4-7 に示します。工事期間中には、工事用道路の設置工事、付替村道工事、施工設備の運転、ダム堤体材料の運搬、付替国道工事などが継続して実施されてきましたが、3回の繁殖成功のほか、抱雛、抱卵、餌運び、造巣等の繁殖行動が継続していることを確認しています。これらのことから、本つがいの繁殖活動は維持されていたと考えられました。

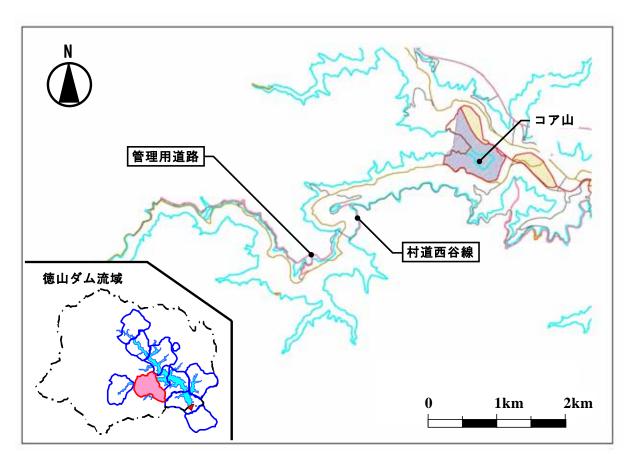
図 2.4-8 コアエリア内で実施した工事の位置(クマタカ F つがい)

本つがいのコアエリア内では主な工事として図 2.4-10に示すような工程で各工事が実施されました。これらの工事の実施位置を図 2.4-8 に示します。工事期間中には、平成 10 年~11 年繁殖シーズン及び平成 11 年~12 年繁殖シーズンに付替村道工事が実施されていましたが、平成 10 年~11 年繁殖シーズン以降、3 回の繁殖成功のほか、抱雛、抱卵、餌運び等の繁殖行動が継続していることを確認しています。これらのことから、本つがいの繁殖活動は維持されていたと考えられました。

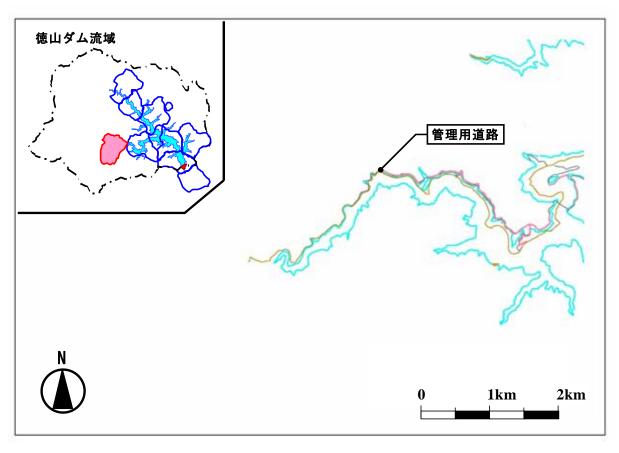
図 2.4-9 コアエリア内で実施した工事の位置 (クマタカ Gつがい)

本つがいのコアエリア内では主な工事として図 2.4-10に示すような工程で各工事が実施されました。この工事の実施位置を図 2.4-9に示します。工事期間中には、平成 10年~11年繁殖シーズン及び平成 11年~12年繁殖シーズンに付替村道工事が実施されていましたが、平成 10年~11年繁殖シーズン以降、2回の繁殖成功のほか、餌運び、造巣等の繁殖行動が継続していることを確認しています。これらのことから、本つがいの繁殖活動は維持されていたと考えられました。

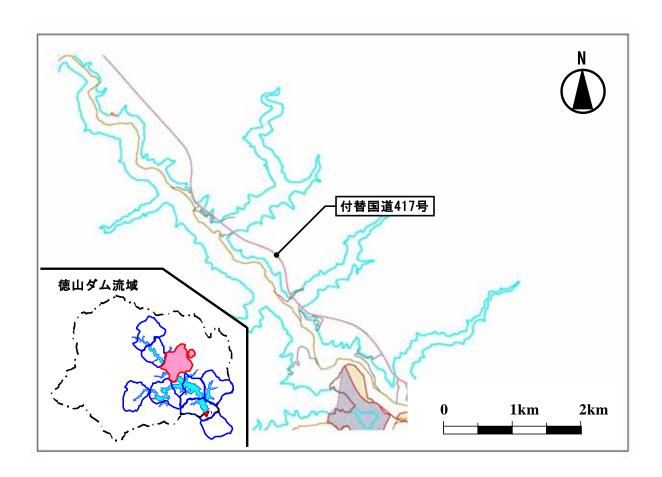
図 2.4-11 コアエリア内で実施した工事の位置 (クマタカ I つがい)

本つがいのコアエリア内では主な工事として図 2.4-14に示すような工程で各工事が実施されました。これらの工事の実施位置を図 2.4-11に示します。工事期間中には、平成 13年~14年繁殖シーズン以降、付替国道工事が実施されてきましたが、2回の繁殖成功のほか、餌運び、造巣、交尾等の繁殖行動が継続して行われていることを確認しています。これらのことから、本つがいの繁殖活動は維持されていたと考えられました。

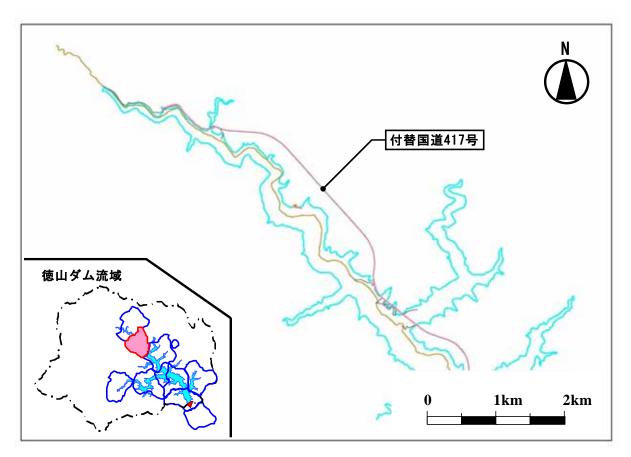
図 2.4-12 コアエリア内で実施した工事の位置 (クマタカKつがい)

本つがいのコアエリア内では主な工事として図 2.4-14に示すような工程で各工事が 実施されました。これらの工事の実施位置を図 2.4-12に示します。工事期間中には、平 成 14年~15年繁殖シーズン以降、付替国道工事が実施されてきましたが、1回の繁殖 成功のほか、抱卵、餌運び、造巣、巣材運び等の繁殖行動が継続していることを確認し ています。これらのことから、本つがいの繁殖活動は維持されていたと考えられました。

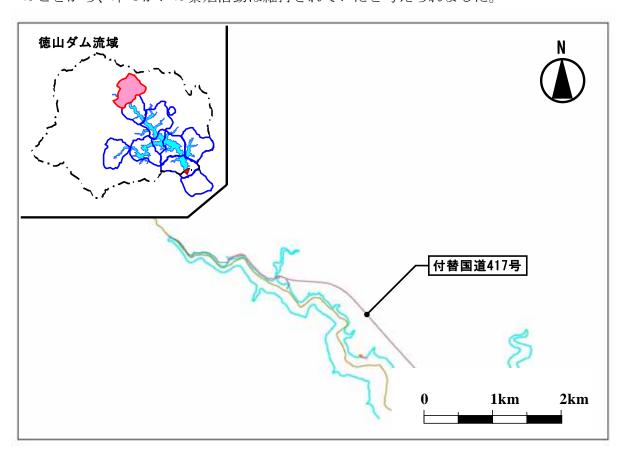
図 2.4-13 コアエリア付近で実施した工事の位置 (クマタカしつがい)

本つがいのコアエリア内では主な工事として図 2.4-14に示すような工程で各工事が 実施されました。これらの工事の実施位置を図 2.4-13に示します。工事期間中には、平 成 14年~15年繁殖シーズン以降、付替国道工事が実施されてきましたが、1回の繁殖 成功のほか、餌運び、交尾等の繁殖行動が継続していることを確認しています。これら のことから、本つがいの繁殖活動は維持されていたと考えられました。

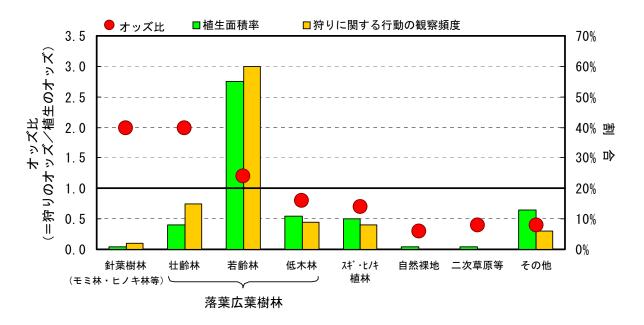
図 3.1-1 クマタカが狩りに利用する場の植生

オッズ比においては、ある植生の存在する割合以上に当該植生を選好して狩り場として使用している場合には、その値は1を超えます。図 3.1-1に示すように、オッズ比が1を超えている植生は、針葉樹林(モミ林・ヒノキ林等)、落葉広葉樹林壮齢林及び落葉広葉樹林若齢林であることが判ります。このことから、本地域のクマタカはこれら3種の植生を主要な狩り場として利用していることが確認されました。

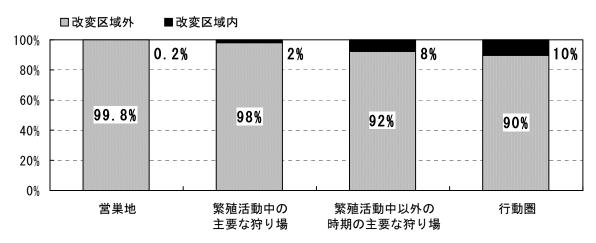
図 3.1-2 改変面積の割合 (イヌワシDつがい)

注)工事施工区域から4km以上離れた崖の巣については、営巣地は推定していません。

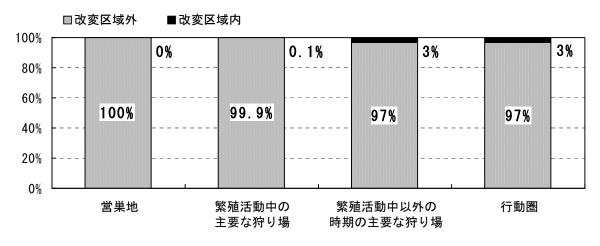
図 3.1-3 改変面積の割合 (イヌワシFつがい)

面積 (ha)	改変面積(ha)	改変割合(%)
営巣地	52.6	0.0	0.0
繁殖活動中の主要な狩り場	1, 242. 0	1.0	0. 1
繁殖活動中以外の時期の主要な狩り場	2, 274. 6	75. 0	3. 3
行動圏	7, 370. 8	251. 5	3. 4

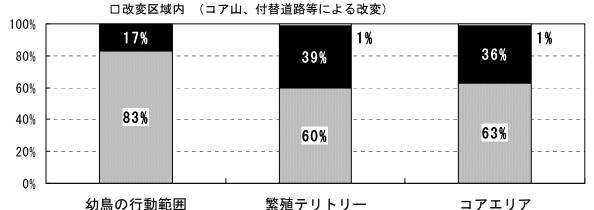
図 3.1-6 改変面積の割合 (クマタカDつがい)

幼鳥の行動範囲の面積: 88ha 繁殖テリトリーの面積: 461ha コアエリアの面積 : 699ha

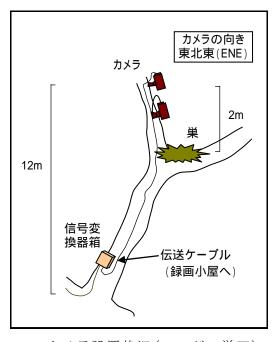
CCD カメラ設置状況(Fつがい巣Ⅲ)

CCDカメラは、図 4.1-5に示すように、つがいごとに巣上でのクマタカの行動が観察できる2箇所(1台予備カメラ)に設置し、映像をハードディスクに録画しました。

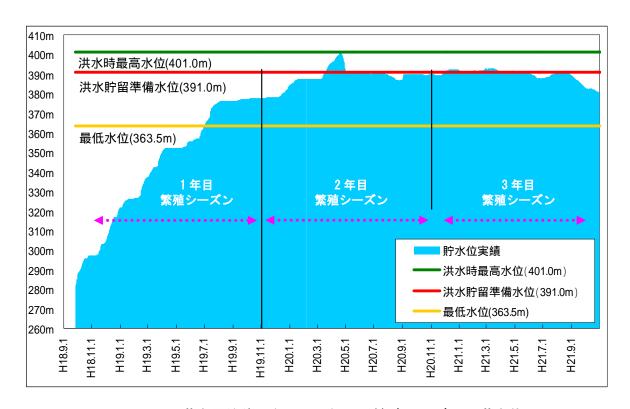
図 4.2-1 湛水開始後1年目~3年目の繁殖シーズンの湛水状況

湛水開始後1年目~3年目の繁殖シーズンにおける湛水状況を図 4.2-1に示します。 湛水開始後1年目の繁殖シーズンの7月までは貯水位は最低水位以下でした。湛水開始 2年目および3年目の繁殖シーズンでは、一時平成20年4月に洪水時最高水位となりましたが、多くは洪水貯留準備水位前後で推移していました。

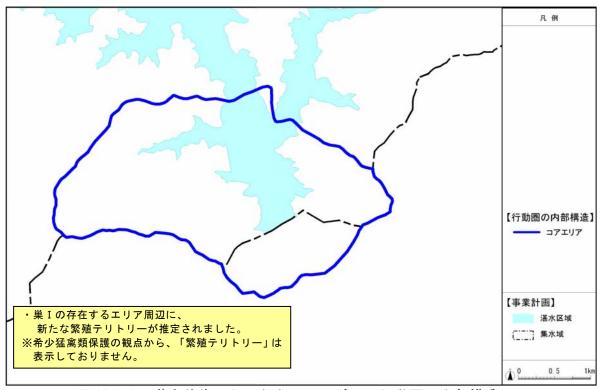
図 4.2-3 湛水前後のクマタカA3つがいの行動圏の内部構造

クマタカA3つがいについては、湛水開始後に新たなつがいの定着が確認され、繁殖活動の継続、新たな巣の確認、繁殖成功が確認されたことから、行動圏の内部構造の変化を解析した結果、新たな繁殖テリトリーを推定しました。コアエリアについては、湛水開始前のものから変化していないことを確認しました。

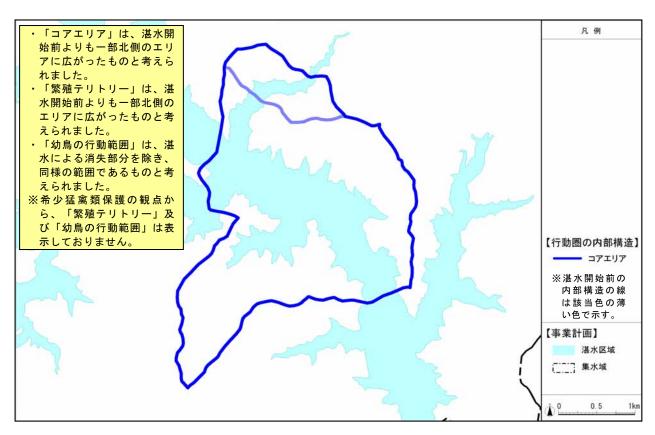
図 4.2-4 湛水前後のクマタカDつがいの行動圏の内部構造

以上のことから、湛水開始前におけるクマタカDつがいのコアエリアの範囲外の区域が、コアエリア及び繁殖テリトリーとして機能していること、また、湛水により失われた内部構造の機能を新たに担っていることが確認されたことから、予測どおりの結果となりました。

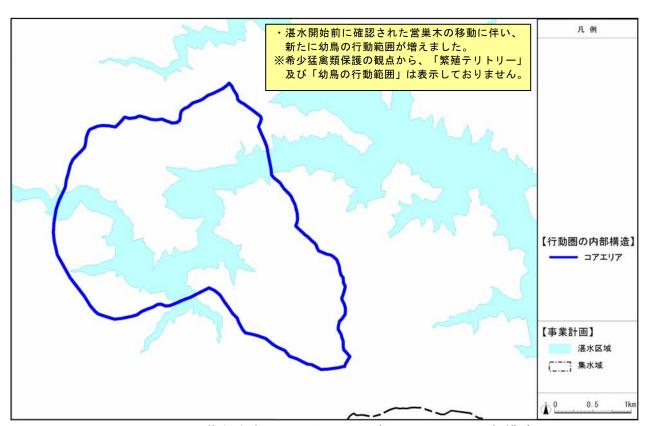
図 4.2-5 湛水前後のクマタカFつがいの行動圏の内部構造

以上のことから、クマタカFつがいの内部構造はコアエリアの範囲外に広がることはなく、湛水開始前と同様の範囲で機能していることが確認されました。

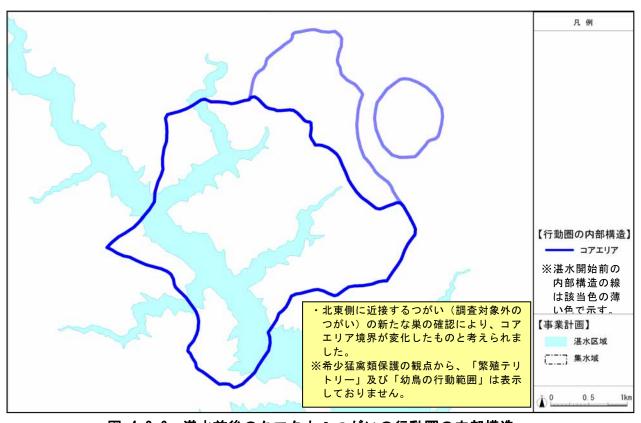
図 4.2-6 湛水前後のクマタカⅠつがいの行動圏の内部構造

以上のことから、クマタカIつがいの内部構造は、湛水に伴う変化はなく、湛水開始前よりも狭い範囲で機能していることが確認されました。

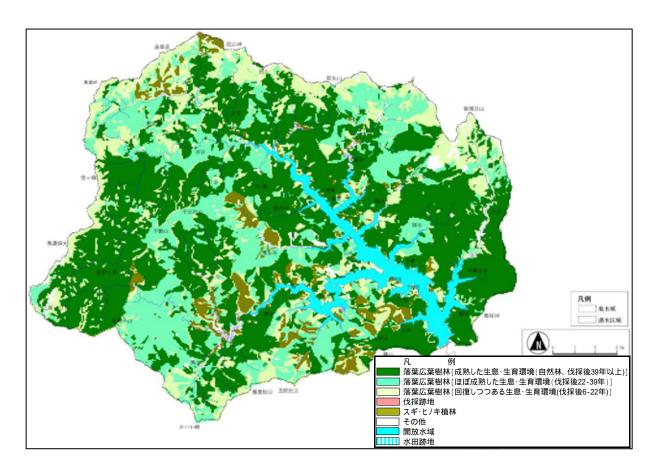
図 4.2-8 陸域環境類型区分図 (平成 21 年度作成)

平成21年8月から9月に、環境ベースマップとして徳山ダム流域の植物群落の分布状況を平面図に整理するとともに、この結果を用いて、環境類型区分図(平成15年度に陸域の生息・生育環境として整理していました)を更新しました。

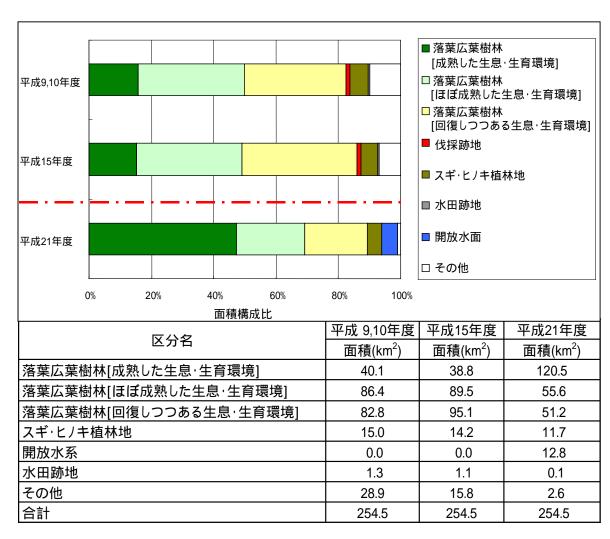
図 4.2-9 陸域環境類型区分図の面積構成比の変化

工事中である平成 15 年度と湛水開始後の平成 21 年度の環境類型区分図を比較したところ、徳山ダム流域では湛水域による開放水面の増加がみられるほか、周辺では落葉広葉樹林全体の生育が進み、森林として「成熟した生息・生育環境」(自然林、伐採後 39 年以上)が増加していることが確認されました。
