【資料－4】令和3年度における徳山ダムの弾力的な運用の結果報告

徳山ダムの弾力的な運用の試行について
(案)
【令和3年度結果】

中部地方整備局河川部
水資源機構中部支社

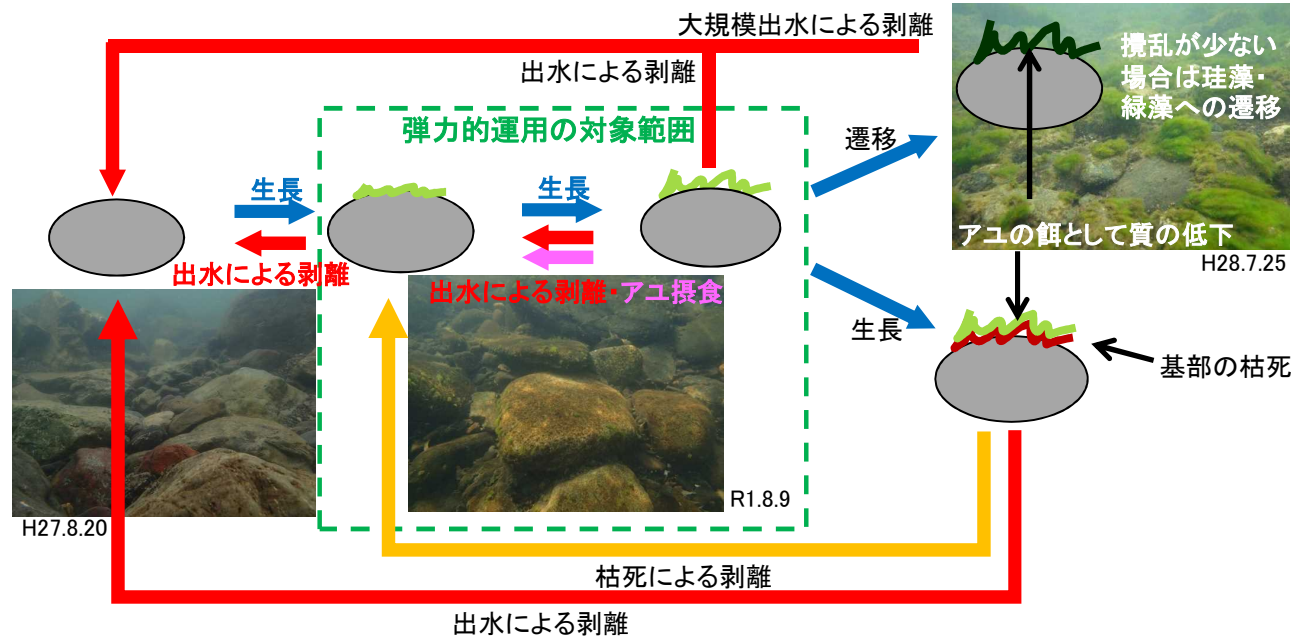
付着藻類と成長サイクルと弾力的運用の対象範囲

- 付着藻類は、春季から夏季における水温上昇や日射の増加など、藻類の生長要因が高まる時期に生長する。
- 出水による攪乱、枯死による剥離・更新が行われない場合は、藍藻から珪藻、緑藻へと遷移し、アユ等の餌として不適な状態に生長する場合がある。

- 河道砂礫の流動を伴わない流れ (30~60 m³/s) による、付着藻類剥離の明確な (摩擦) 剥離は確認できない。
- 自然出水での剥離が生じている可能性が示唆されたが、**剥離を生じさせる流量下限値を把握するためにはデータ蓄積が必要。**

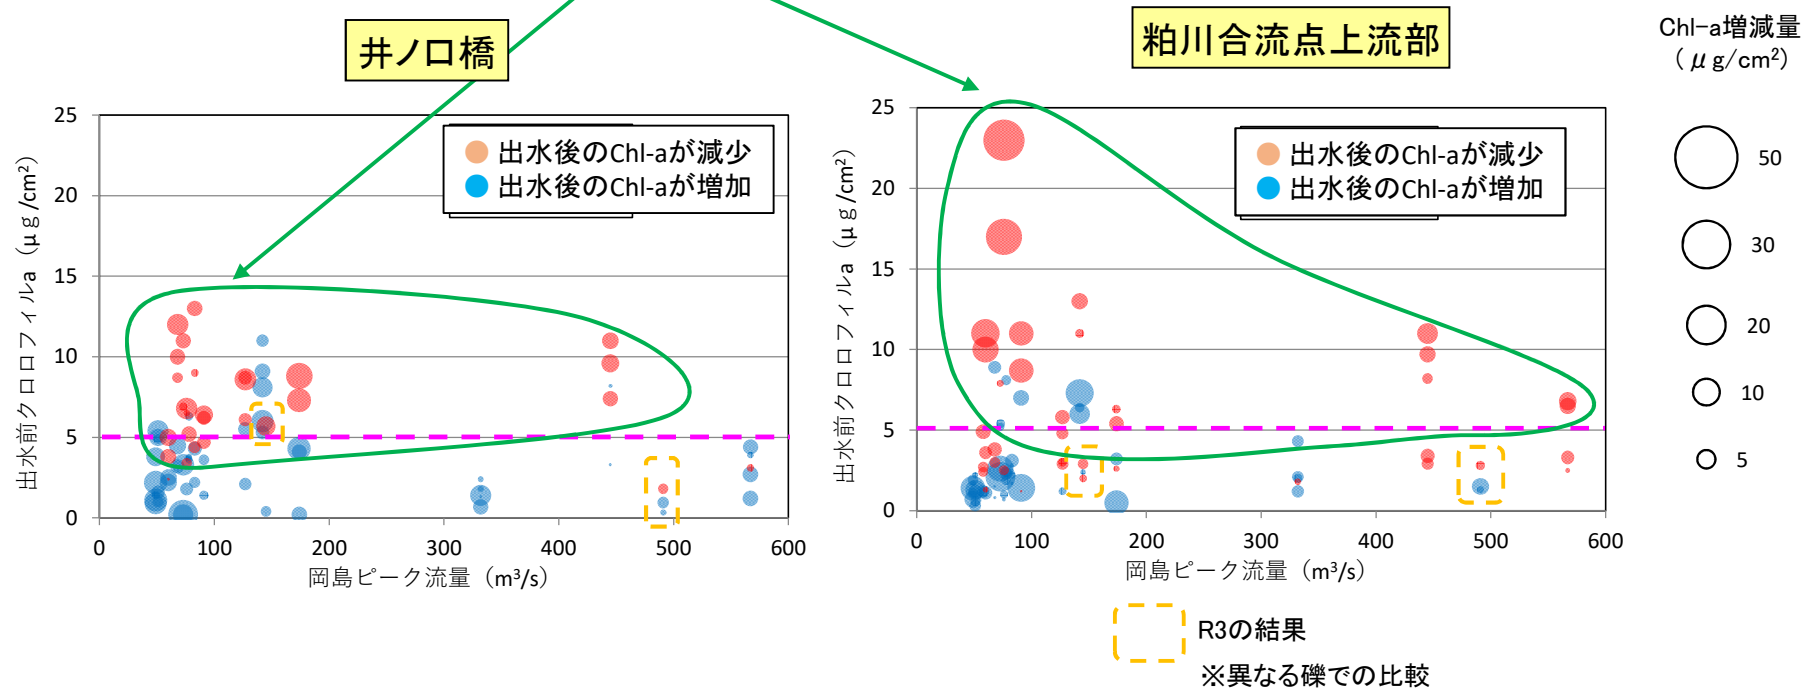
出水前クロロフィルa量と流量とクロロフィルa量の増減の関係(H26~R3)

- ・クロロフィルa量が $5 \mu\text{g}/\text{cm}^2$ より大きい場合、出水後にクロロフィルa量の減少が見られる。
- ・令和3年8月5日の井ノ口橋での調査でクロロフィルa量が $5 \mu\text{g}/\text{cm}^2$ を越えていた礫があったが、8月9日の出水($149\text{m}^3/\text{s}$)後には、クロロフィルa量の減少が見られた。

5 $\mu\text{g}/\text{cm}^2$ より大きい場合、出水後にクロロフィルa量の減少が見られるケースが多い

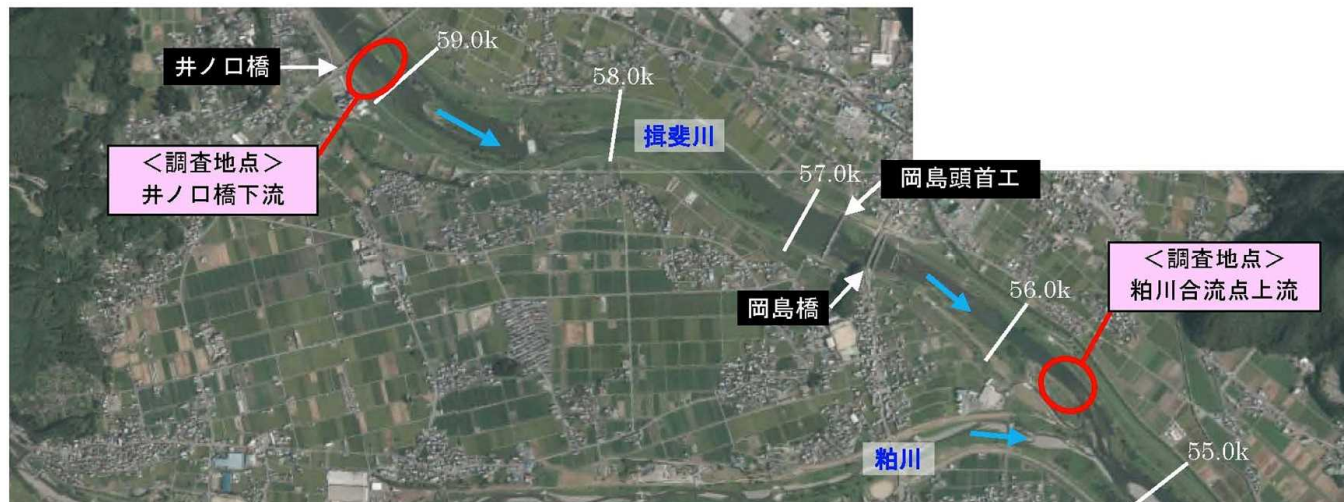
付着藻類の調査位置図

59.2kの井ノ口橋下流

55.8kの粕川合流点上流

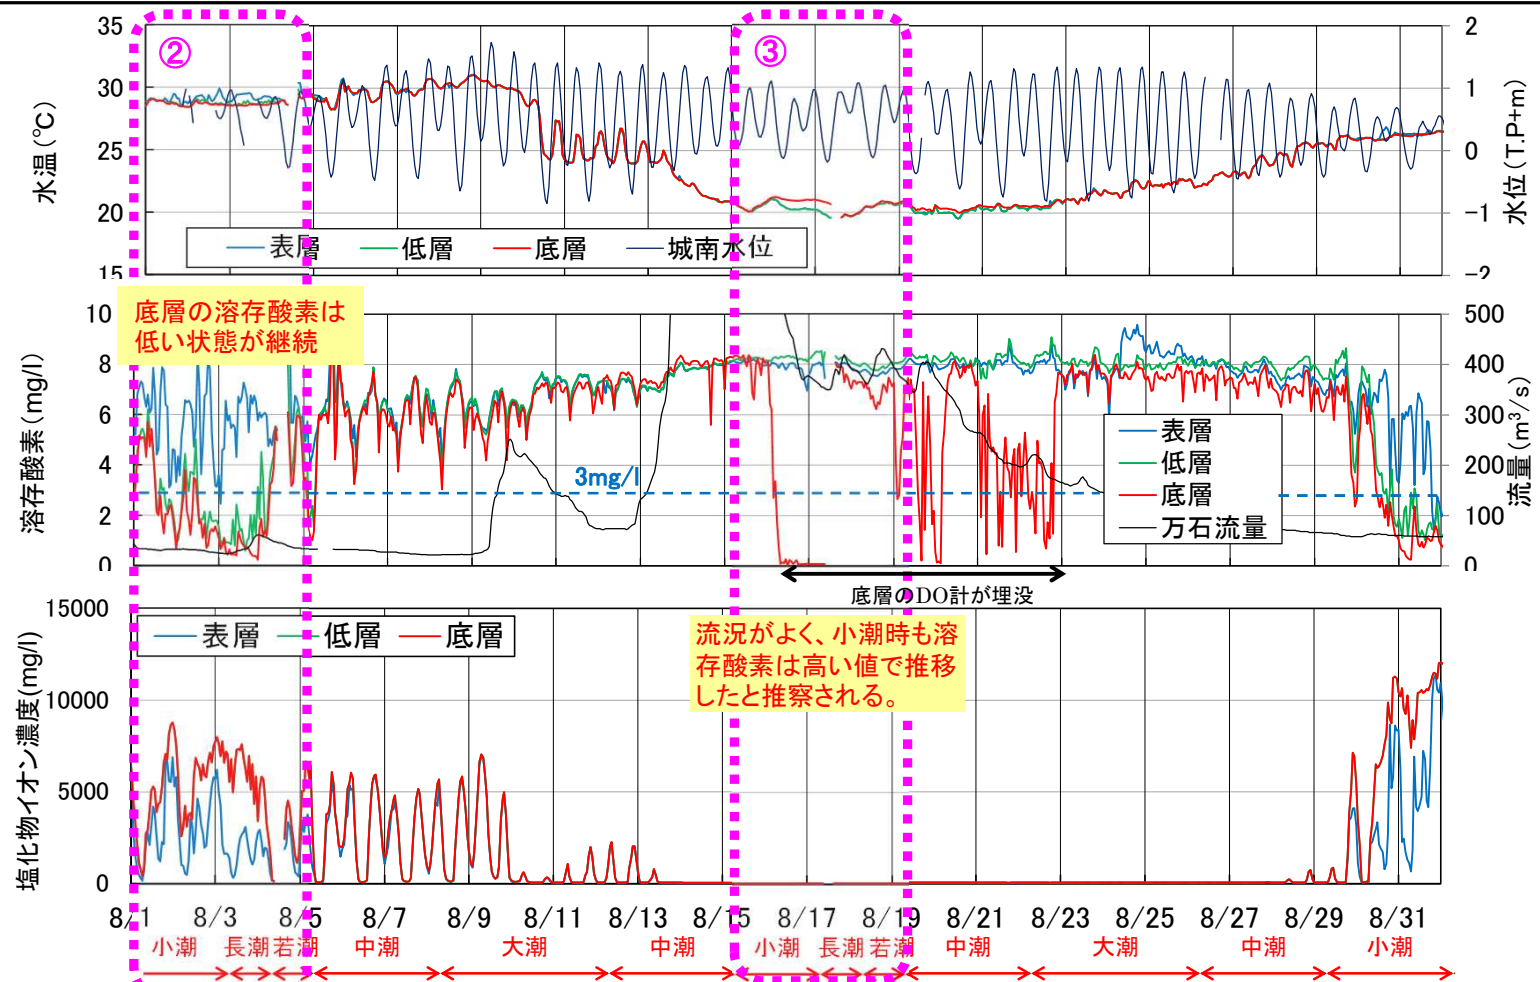
小潮時における東名阪揖斐長良川橋の溶存酸素等の状況

- ② 7月下旬から8月上旬の小潮・長潮時は、万石地点で $30\text{m}^3/\text{s}$ 程度の流況が続いており、溶存酸素は $3\text{mg}/\text{l}$ を下回る状態が最大40時間程度続いた。
- ③ 8月中旬の小潮・長潮時は、8月中旬の出水後(万石地点で $1,400\text{m}^3/\text{s}$ 程度)であったため、塩化物イオン濃度は $50\text{mg}/\text{L}$ 程度と低かった。溶存酸素については、底層データが欠測していたものの、低層の値から見て高い状態が続いていたと推察される。
