縮 減 策 に つ い て

平 成 1 7 年 1 1 月 3 0 日

独立行政法人水資源機構中部支社

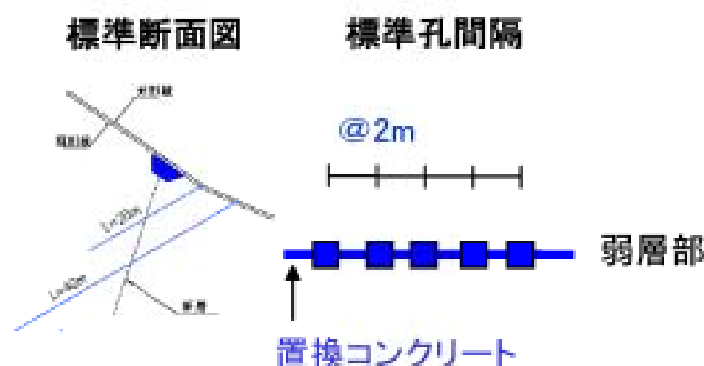
計画

特殊基礎処理について、先行した弱層部周辺のプランケットグラウチングによる改良結果を分析することにより、必要最小限の削孔深度(ステージ)、孔配置(孔間隔)を決定し、効率的な施工管理に努めた。また、想定以上に地質が良好であったことから特殊基礎処理の縮減を図った。

— 特殊基礎処理対象としていた弱層部

既往ダムの実績を参考に計画

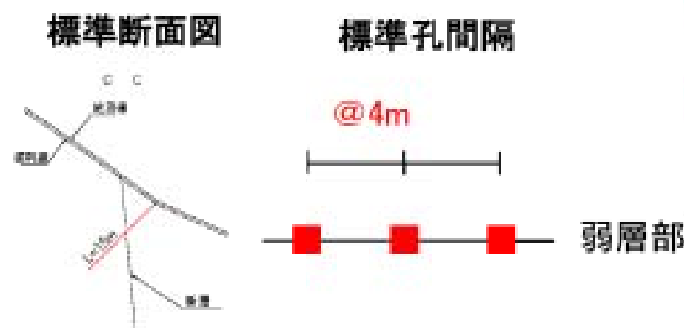
施工実績

— 特殊基礎処理を実施した弱層部

必要最小限の施工

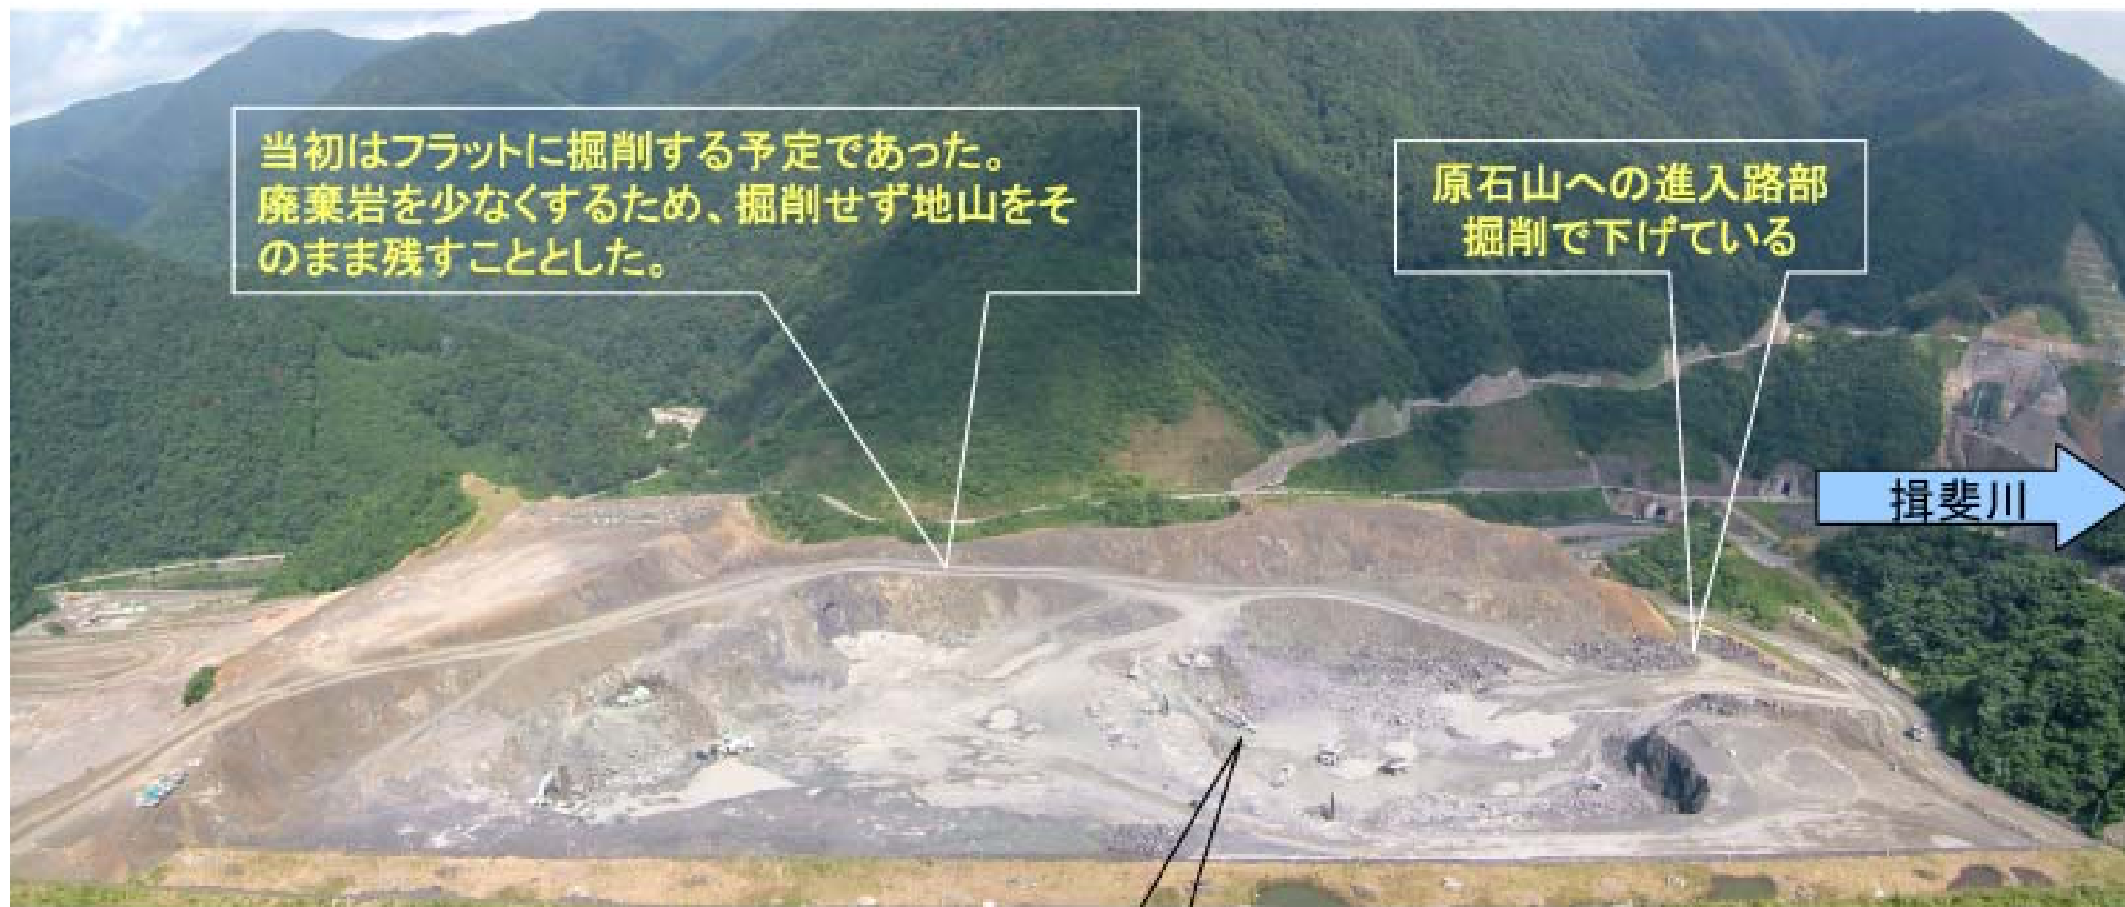
原石山掘削 遠景

当初はフラットに掘削する予定であった。
廃棄岩を少なくするため、掘削せず地山をそ
のまま残すこととした。

原石山への進入路部
掘削で下げている

(原石山 頂上部から掘削面を撮影)

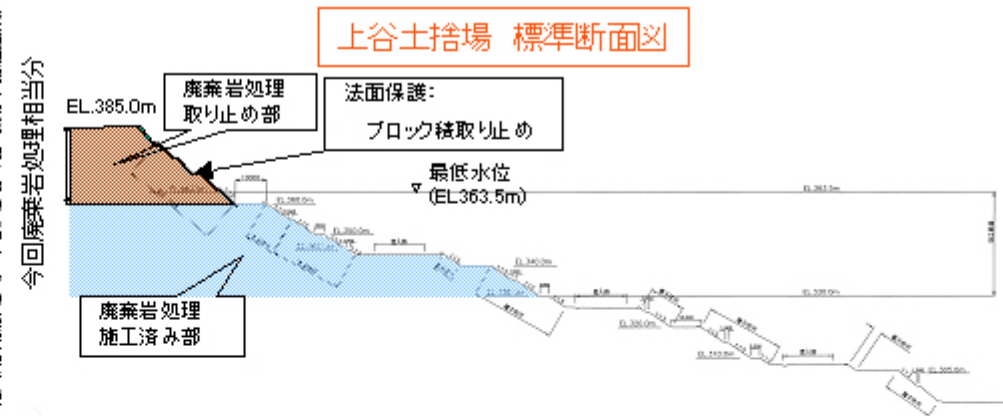
表土処理・廃棄岩処理について、ロック採取に伴い発生する廃棄岩を処理するため土捨場を整備しており、最終盛土標高がEL385mとなり、最低水位(EL363.5m)以上となるため、盛土法面の水位変動による法面浸食等を考慮し、法面保護としてブロック積を設置する計画としていたが、表土・廃棄岩数量の縮減に伴い、最終盛土標高は最低水位以下になるため、土捨場における法面処理が不要となった。

廃棄岩処理のための処理費
(法面処理)

●廃棄岩の発生を
極力抑える施工
計画に変更

法面処理の削減

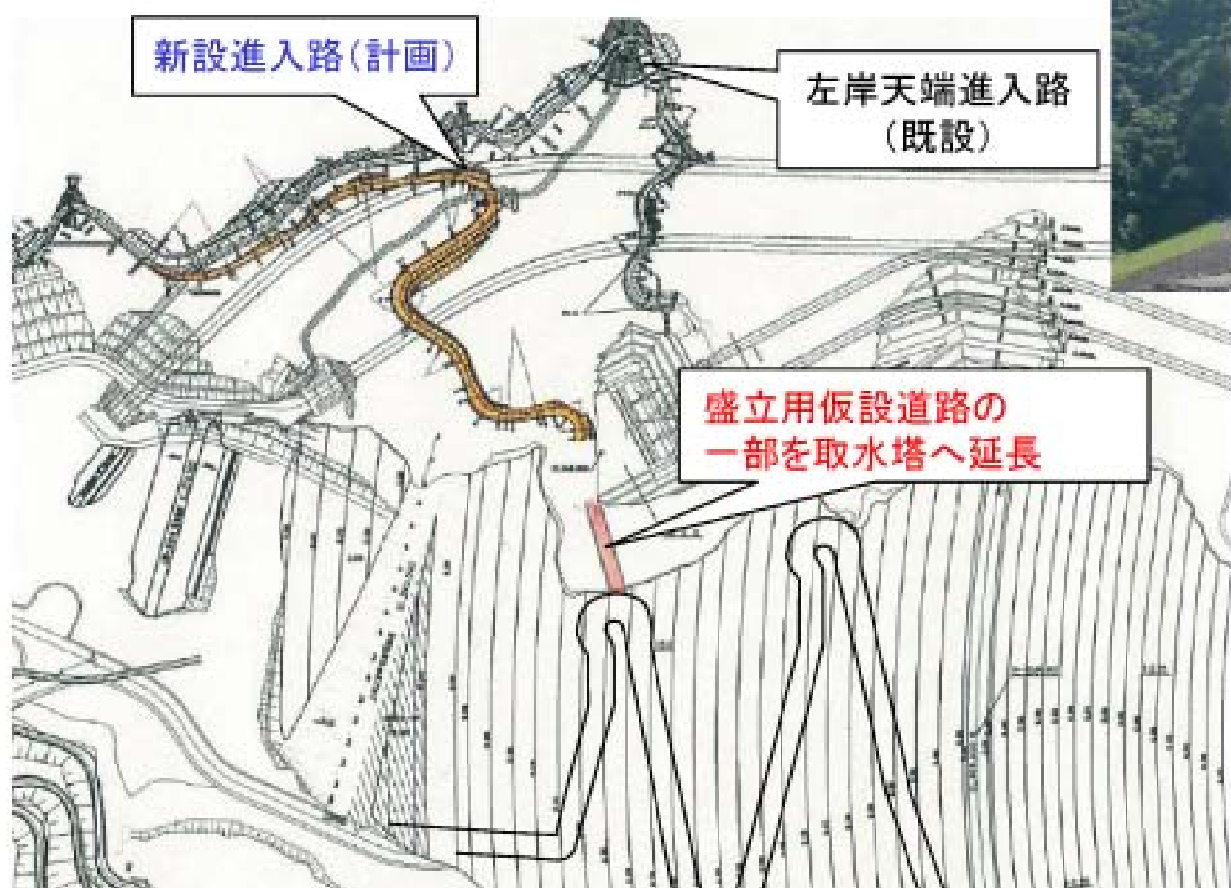
工事中進入路 平面図

選択取水設備における工事中進入路について、既設の左岸天端進入路から分岐させ取水塔底部まで新設することとしていたが、天候に恵まれ、選択取水設備の施工が想定より順調に進んだことから、堤体盛立工事と調整を行い、工事中道路の新設を取りやめ、堤体腹付道路を工事中進入路として活用することとし、工事中道路の新設をとりやめたことにより、工事中道路進入路費用の削減を図った。

左岸天端進入路から工事中進入路の新設

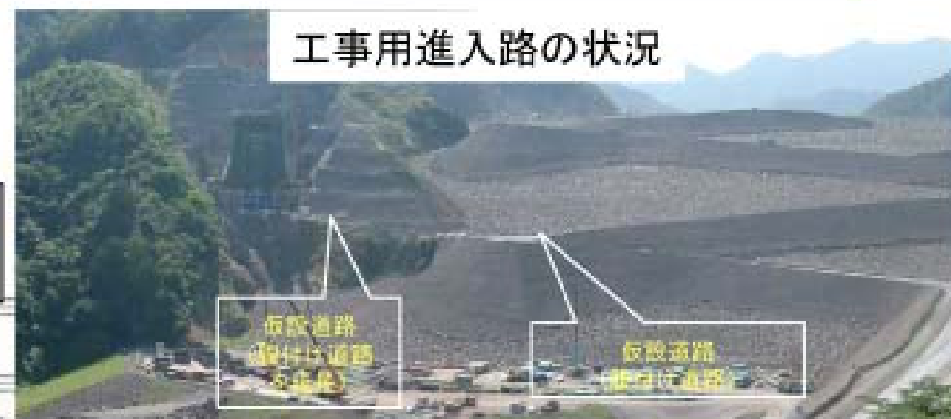
工事中進入路の状況

● 堤体工事との調整により
堤体腹付道路を活用

工事中進入路のとりやめ
