徳山ダム建設事業(ダム事業)

説 明 資 料

独立行政法人水資源機構

集団移転地文殊地区に関する技術調査会
報 告 書

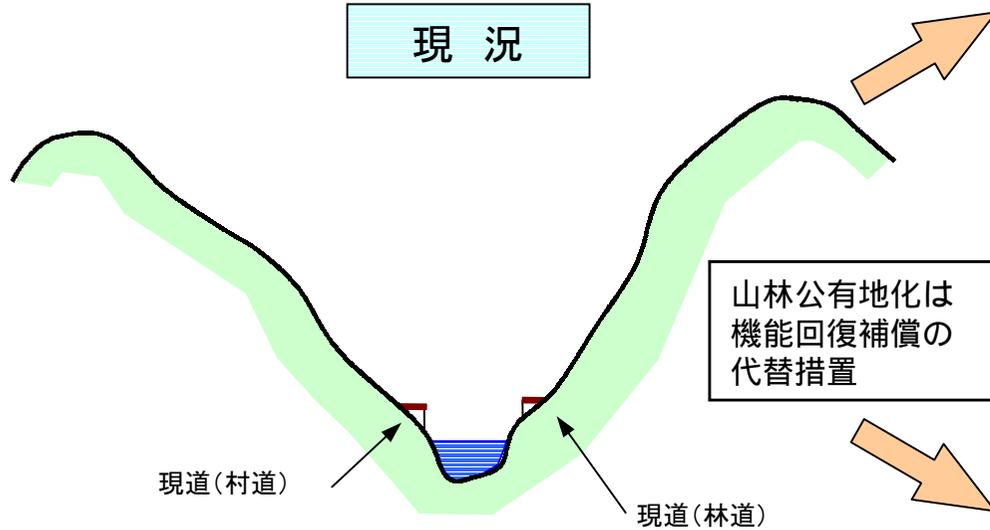
現況

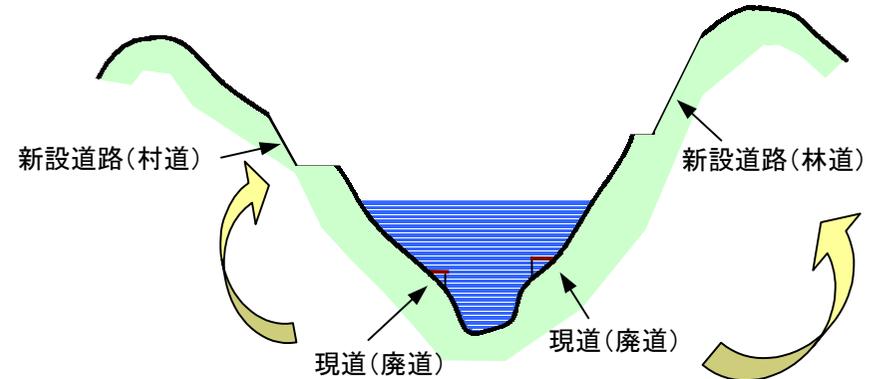
公共補償(公有地化をしなかった場合)

条件：現道の機能回復補償として新設道路を付替。

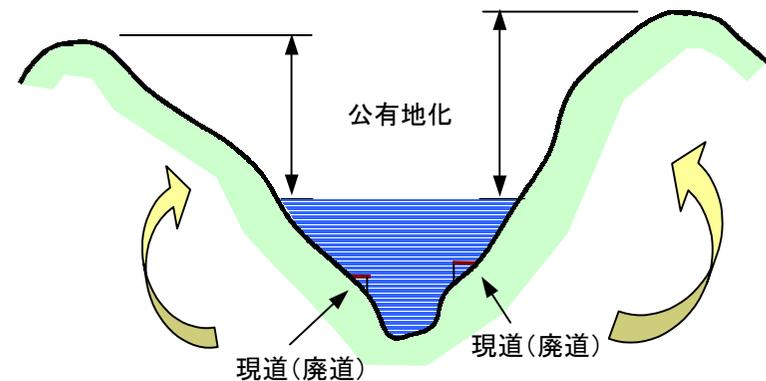
公有地化をした場合

条件：道路の付替に代え、地方公共団体等が周辺山林を買収、管理。ダム事業者は付替道路整備費の範囲内で、費用を負担。

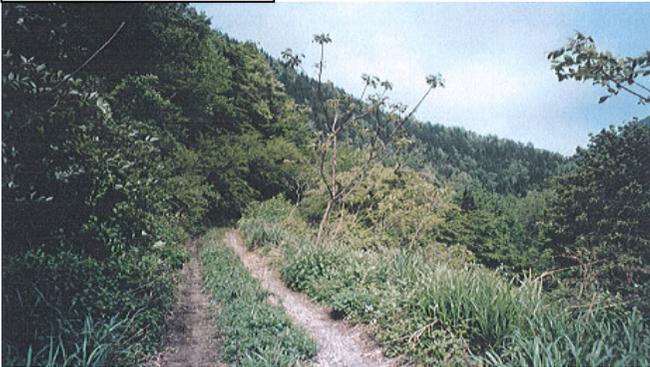
作業路イメージ

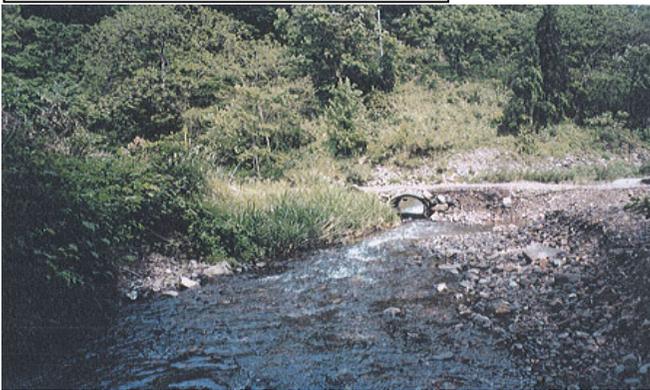
谷及び沢部の横断イメージ

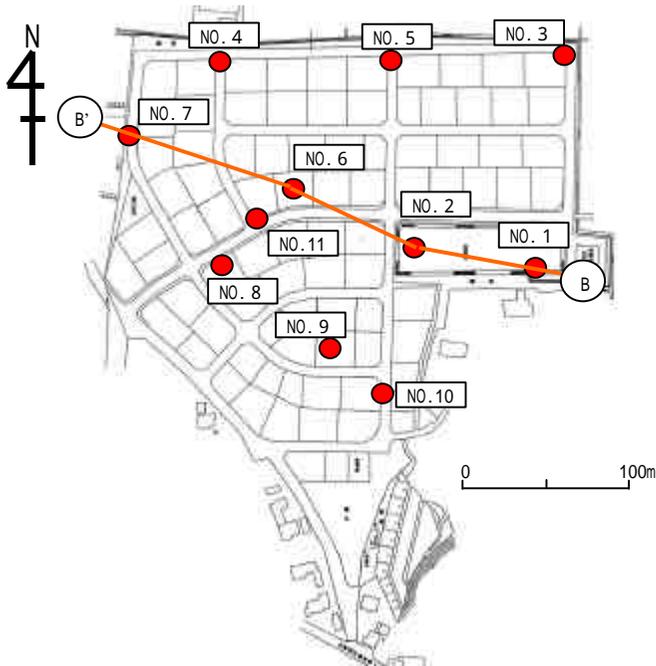
ボーリング調査位置図

(1) 調査位置と間隔

ボーリング調査の位置と間隔は、日本住宅公団の「軟弱地盤調査設計指針」（昭和51年3月）等を参照して配置した。

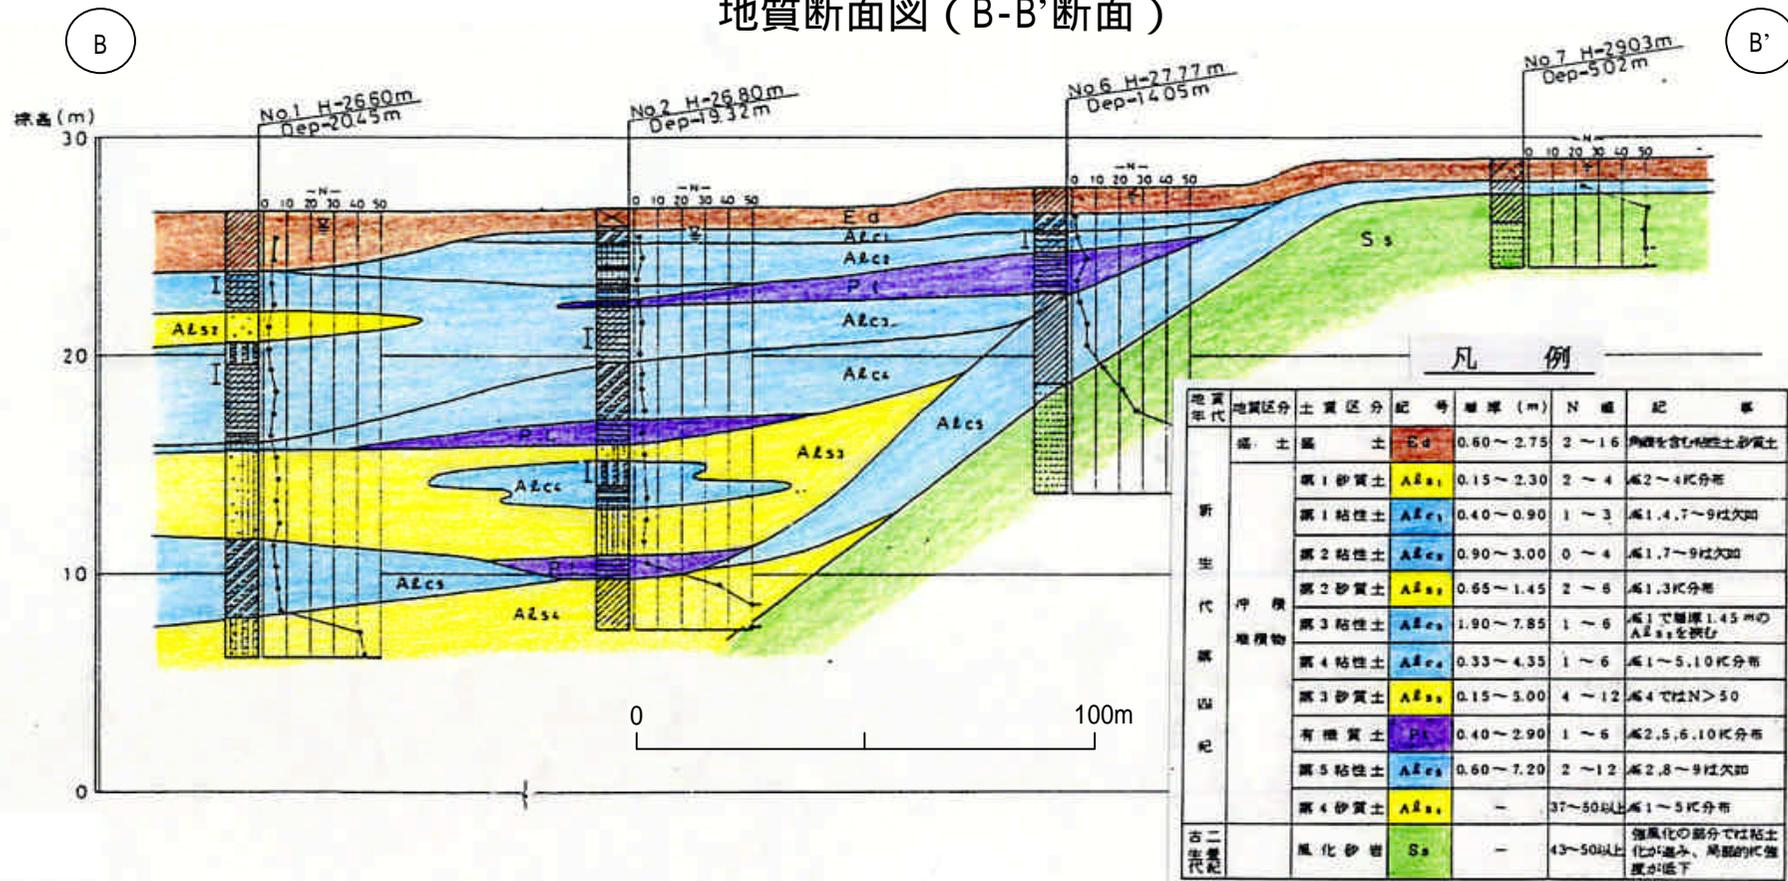
地質断面図（B-B'断面）

地質調査結果から、文殊地区の地盤には軟弱層が5m～22mと厚く堆積していることが判明した。（注：この時点の一般的な技術水準では、この軟弱層に含まれる有機質土が二次圧密を引き起こすことは予測し得なかった。）

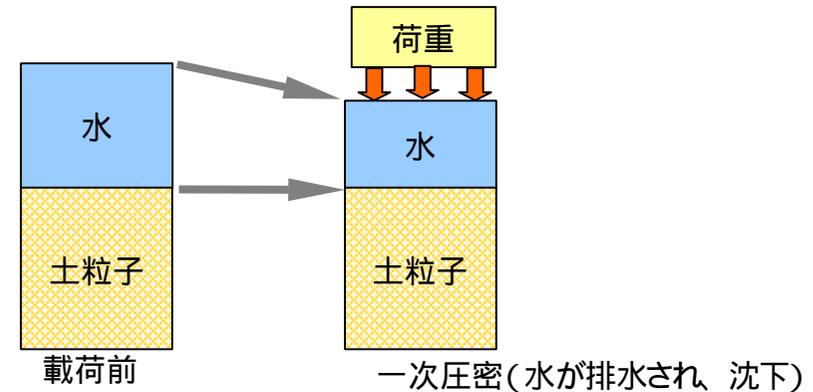
一次圧密

軟弱地盤に盛土や構造物を建設すると、その荷重によって土中の水が徐々に絞り出され、次第に体積が減少し、沈下する。

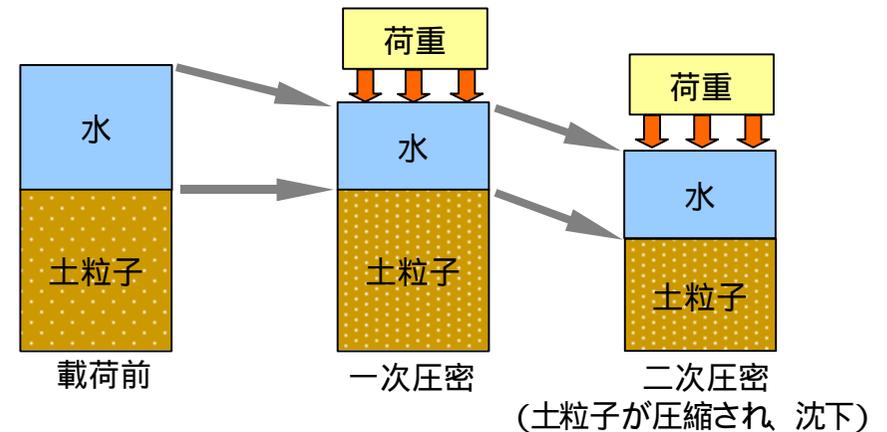
二次圧密

特殊な軟弱地盤では、一次圧密に続き、土粒子そのものが圧縮され、沈下が継続することがある。

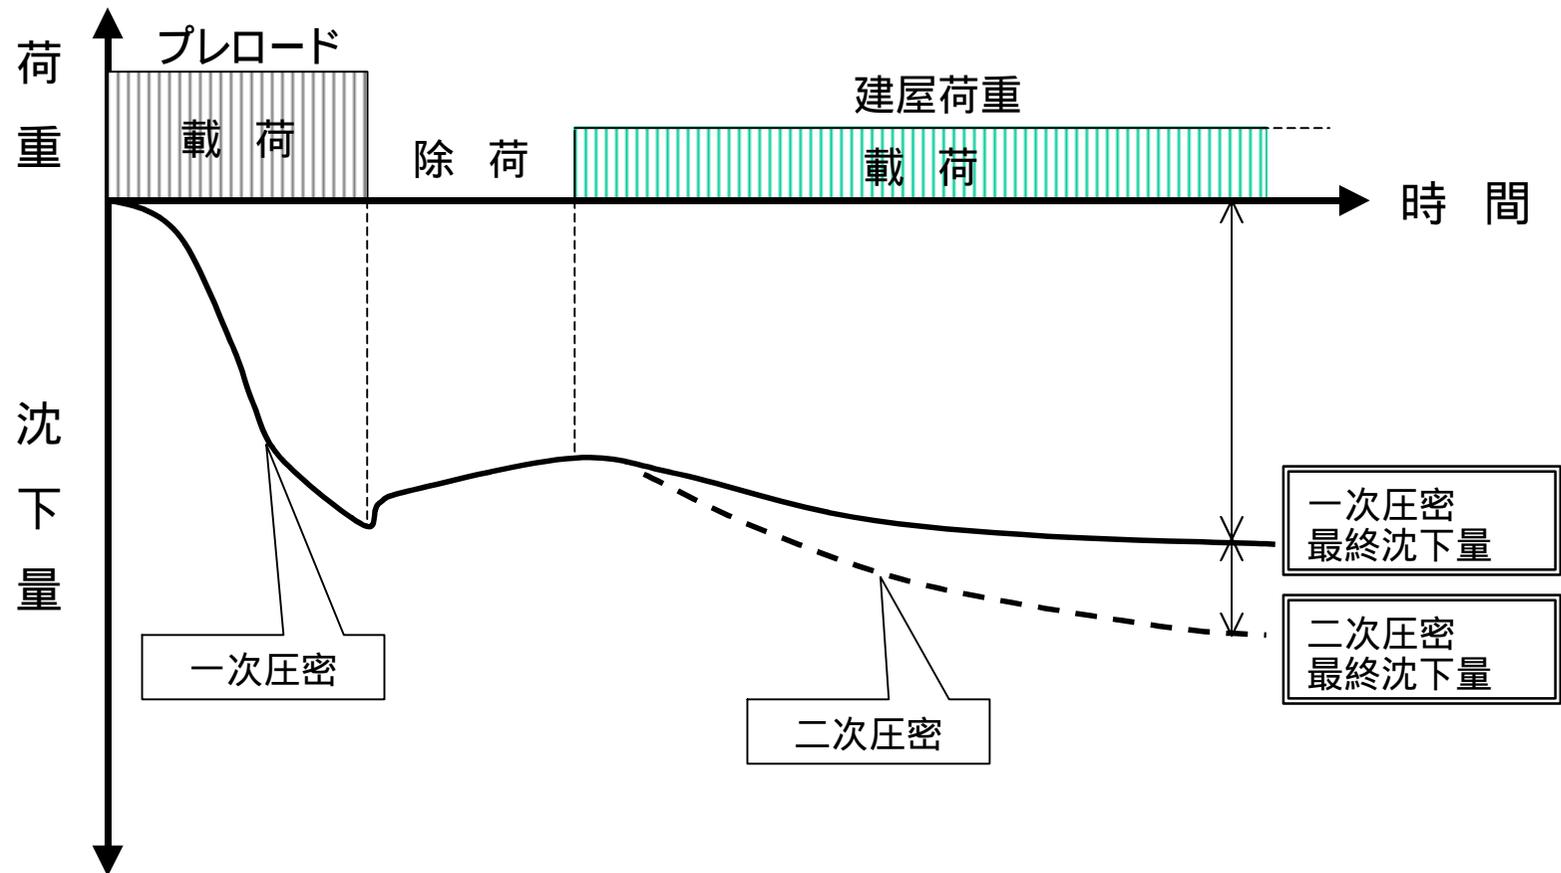
一次圧密と二次圧密による沈下の状況

- ・ 載荷盛土工法では、載荷により土中の水を強制的に絞り出し、一次圧密を促進して、建物建築後の最終沈下量程度まで沈下させることで、建物建築後の一次圧密による沈下を抑制する。
- ・ 二次圧密が生じる場合、一次圧密に続き、土粒子そのものが圧縮されることにより、沈下が継続することがある。

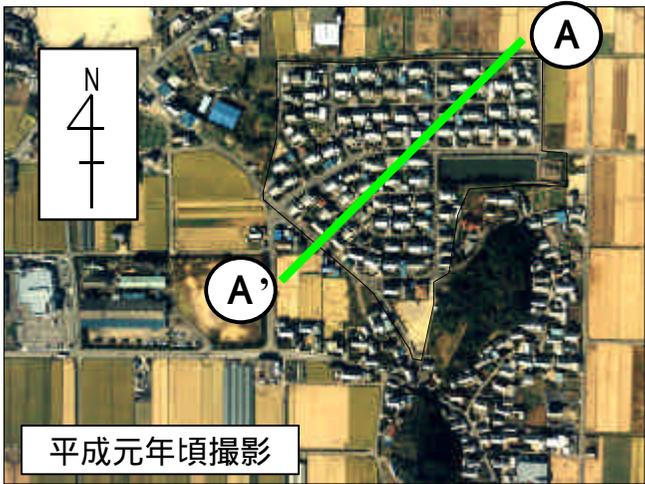
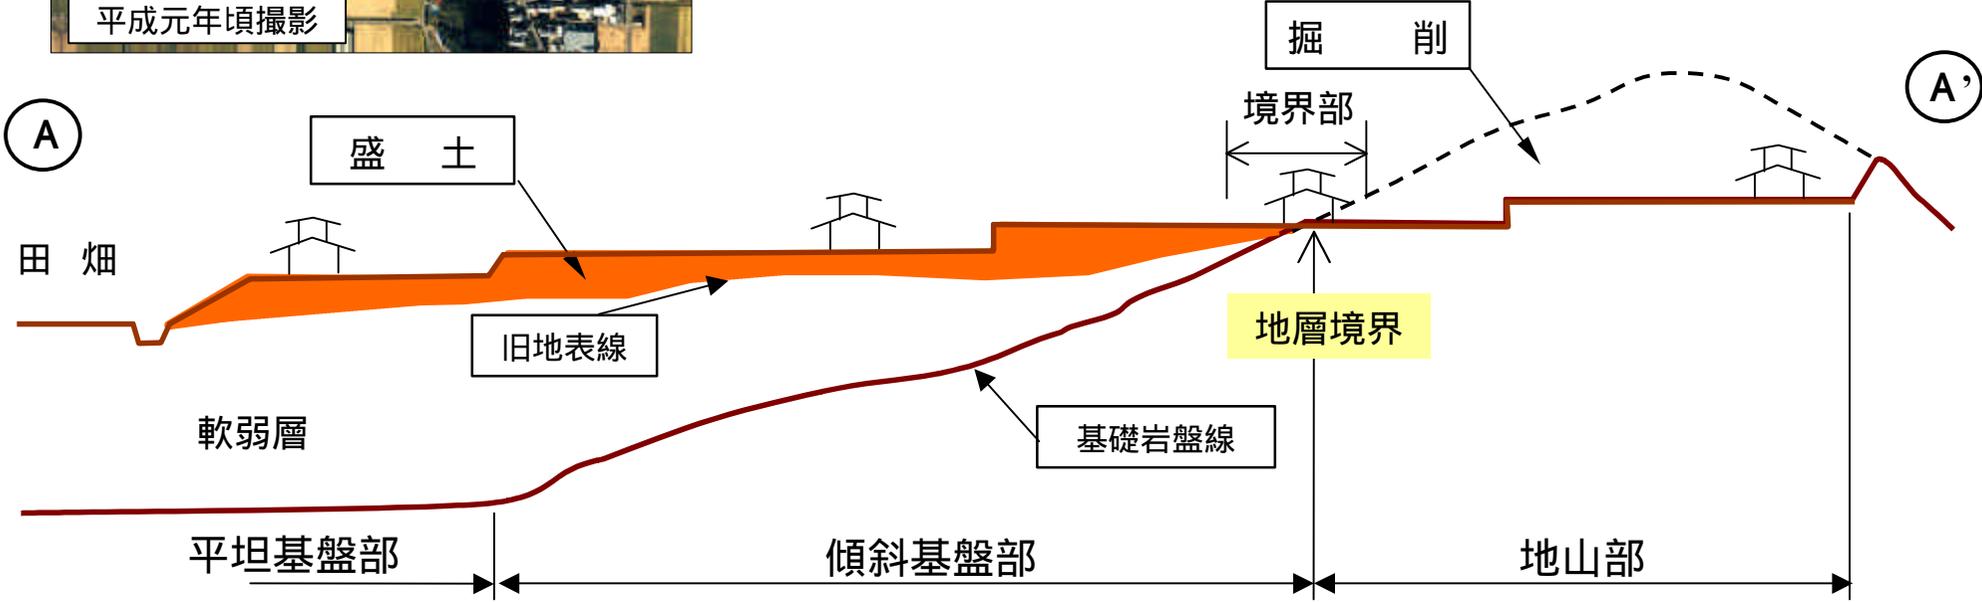
集団移転地文殊地区の地盤概要

文殊地区の载荷盛土工法では、文殊地区の地山部を掘削し、その掘削土を盛土材料として利用し、傾斜基盤部及び平坦基盤部に载荷盛土を行った。

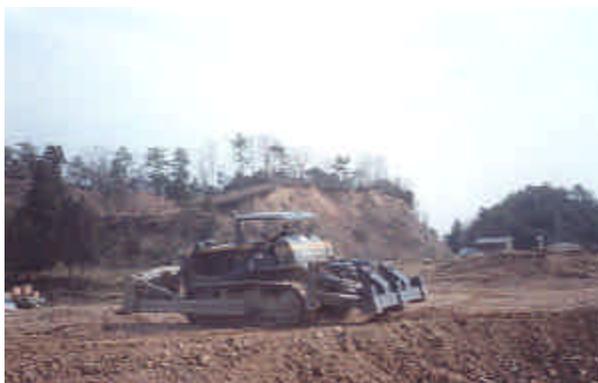
掘削状況

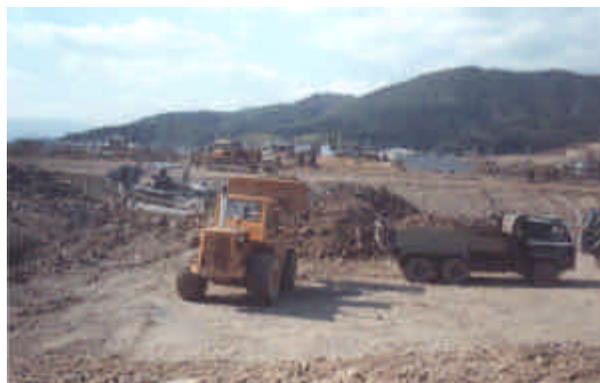
積込状況

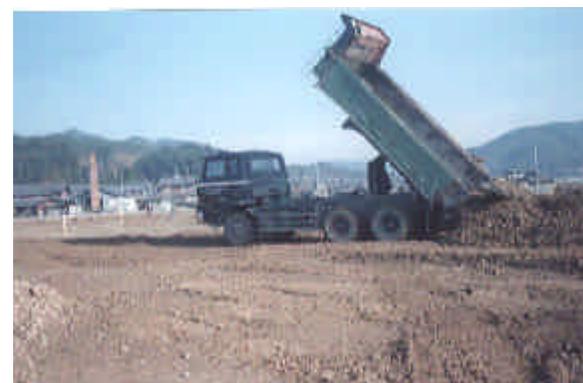
運搬状況

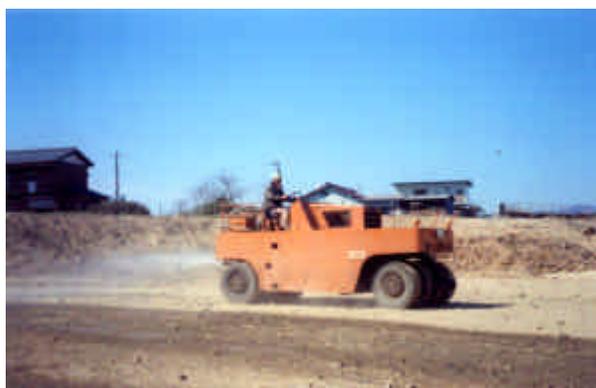
転圧状況

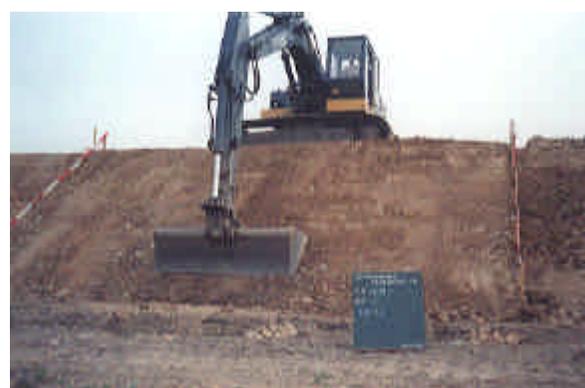
法面整形状況

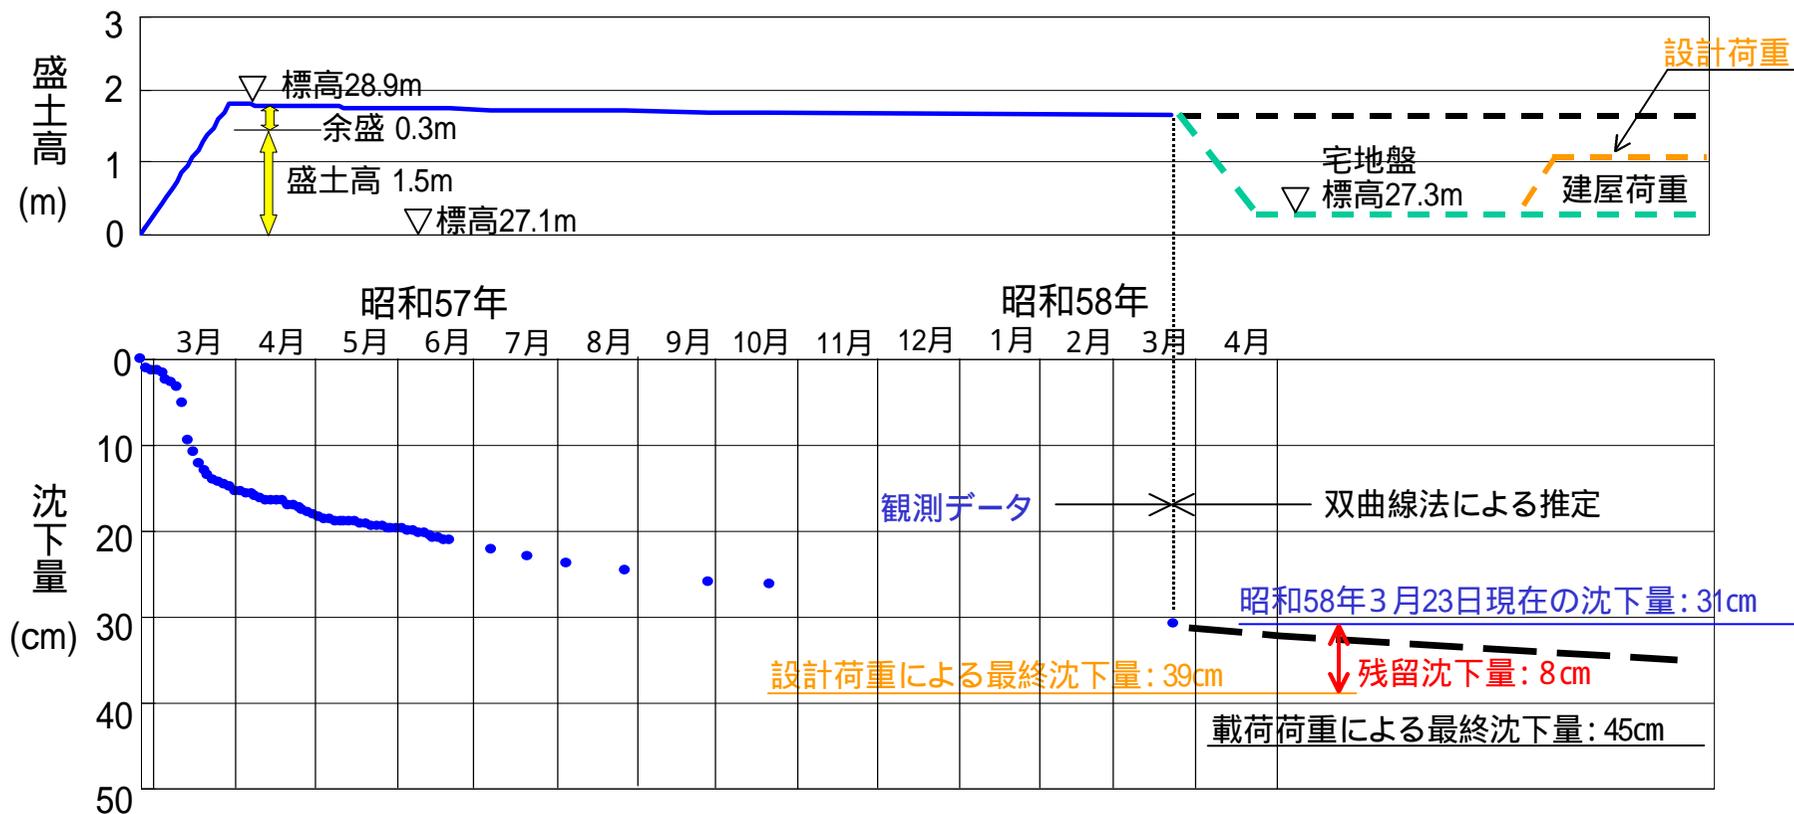
載荷盛土による地盤改良効果の判定

・平板沈下板 S2 地点における残留沈下量

・残留沈下量は、平板沈下板 S2 地点で 8cm、S9 地点で 6cm、その他 16 地点ではなしと算定されたため、所要の地盤改良の完了を確認。

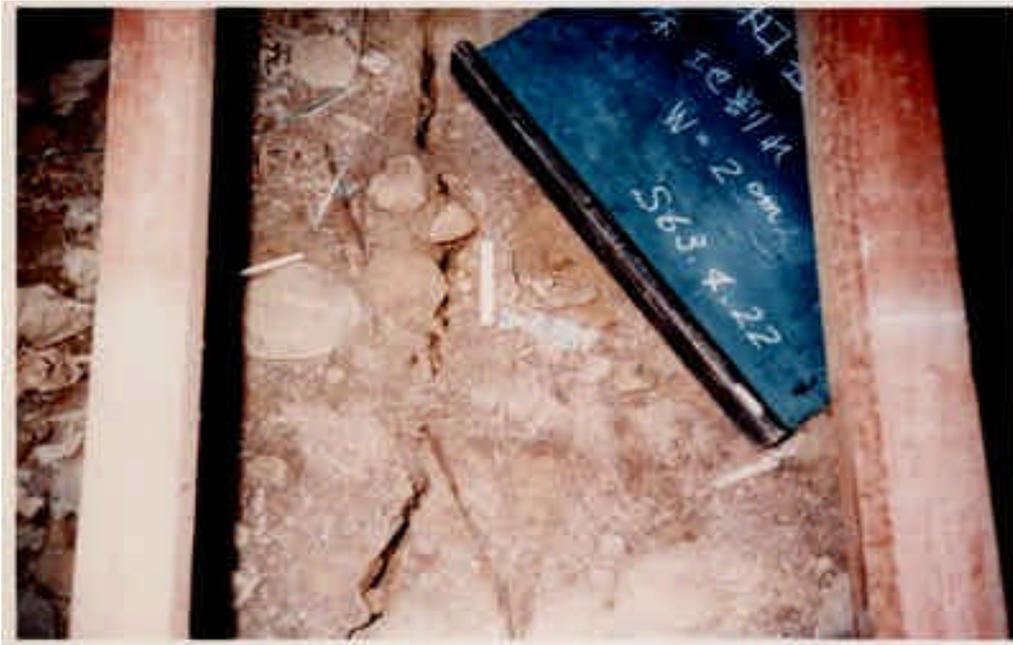
宅地地盤の損傷 昭和63年4月

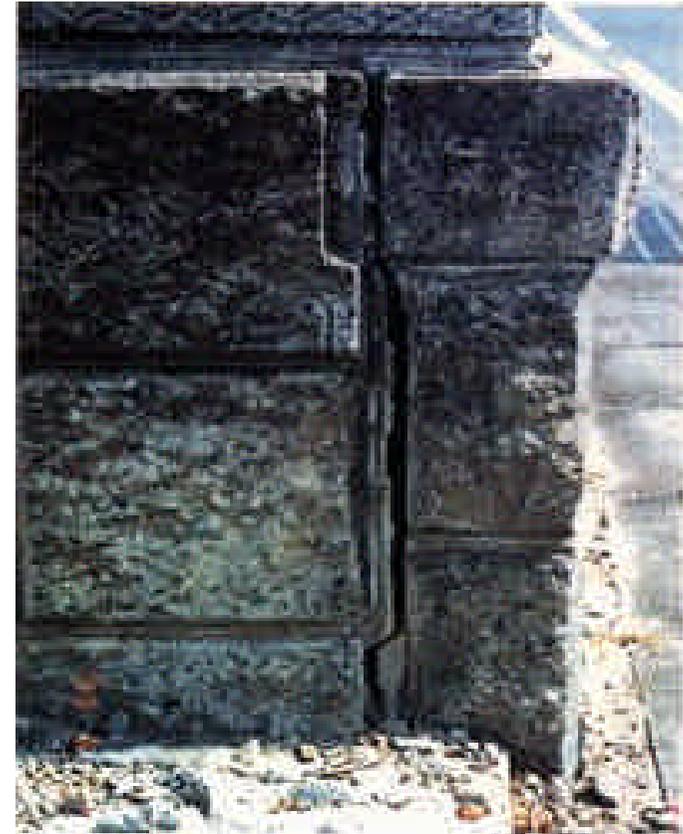
平成7年8月
壁の亀裂

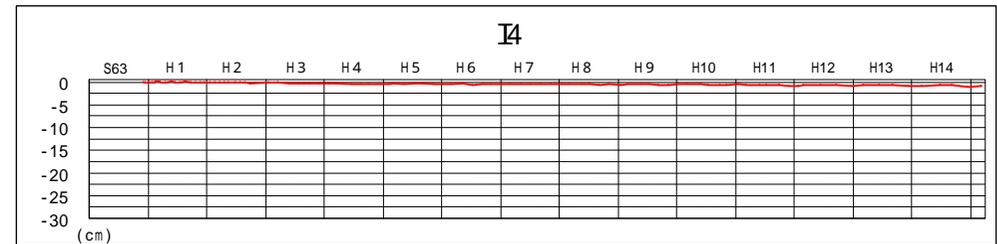
地山部の代表的な地点における地盤変位図 (I 4)

家屋損傷の原因として地盤沈下の可能性が考えられたため、昭和63年から地盤の変化を把握するため、動態観測調査を実施した。観測の結果、想定外の地盤沈下の継続が判明した。なお、動態観測調査は現在も継続して実施している。

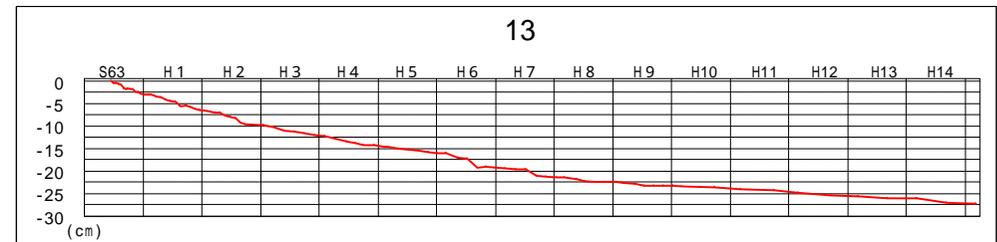
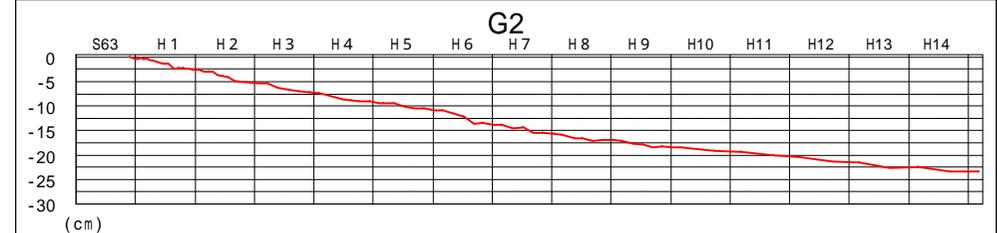
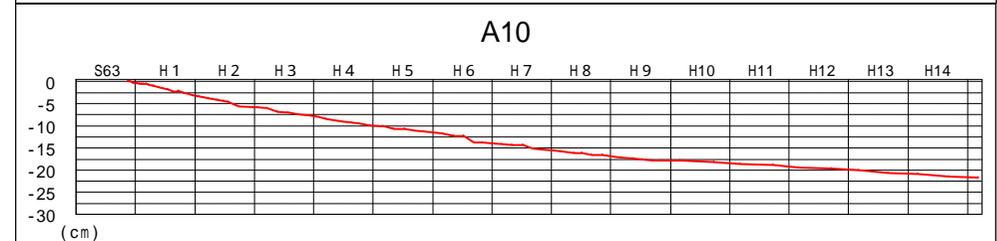
盛土部の代表的な地点における地盤変位図 (13、G2、A10)

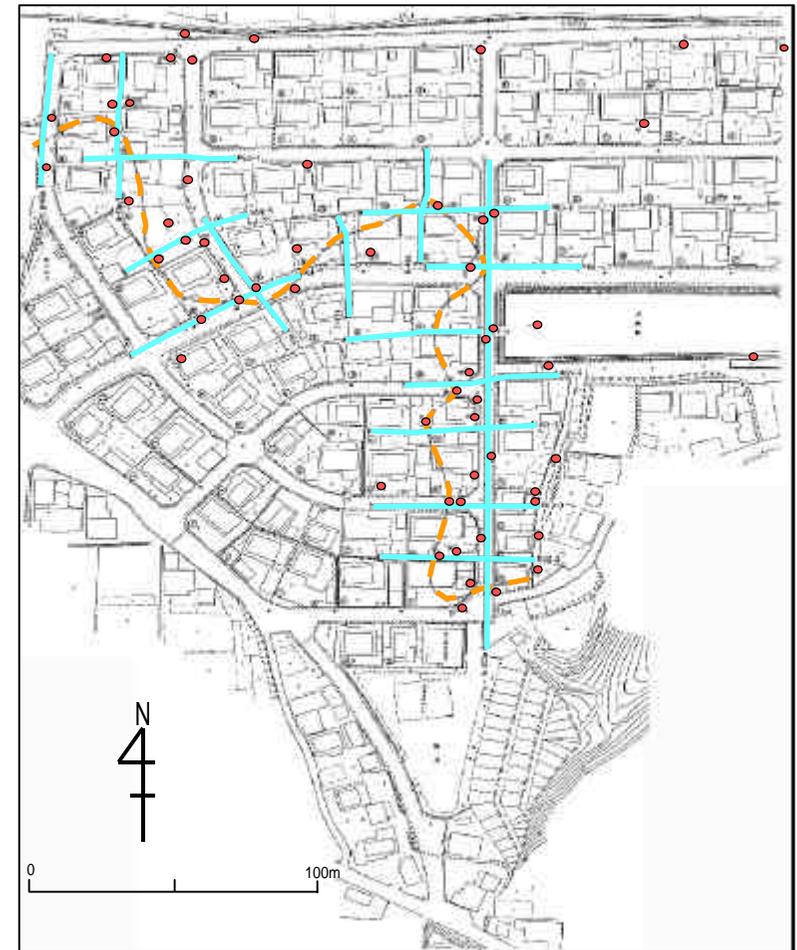
— 浅層反射探査測線
● ボーリング地点
--- 対策線

2 . 対象範囲の決定

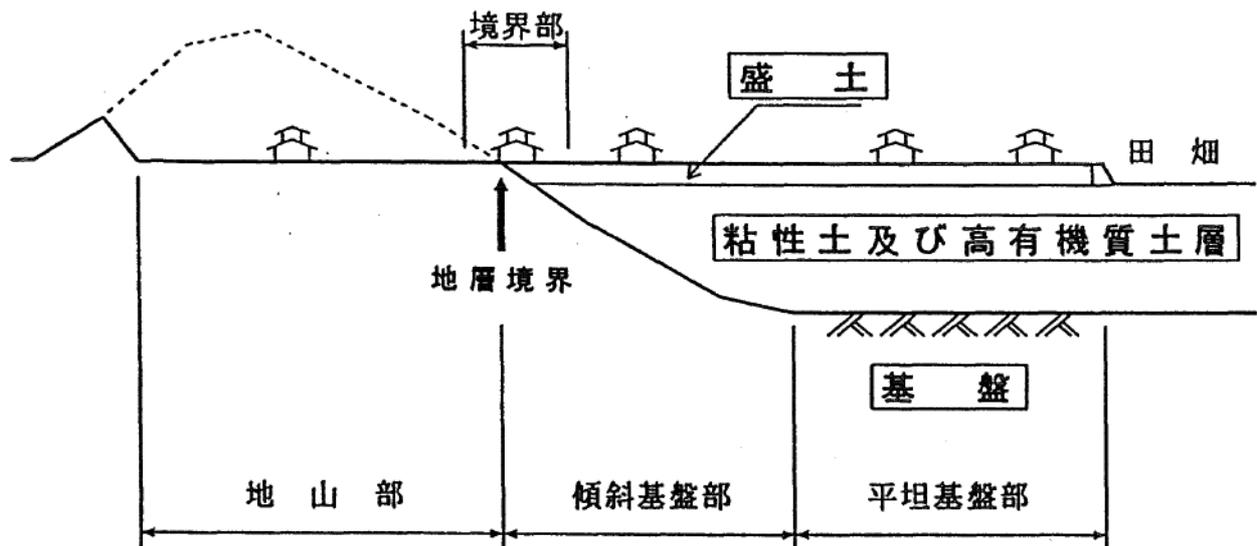
図-3 文殊地区地盤状況説明図

本報告書の傾斜基盤部とは、図-3 に示すように、傾斜した基盤の上に粘性土及び高有機質土層が堆積した部分のことである。

平坦基盤部とは、ほぼ平坦な基盤の上に粘性土及び高有機質土層が堆積した部分のことである。

境界部は、地山切土部と傾斜基盤部にまたがった地層境界部付近を指している。

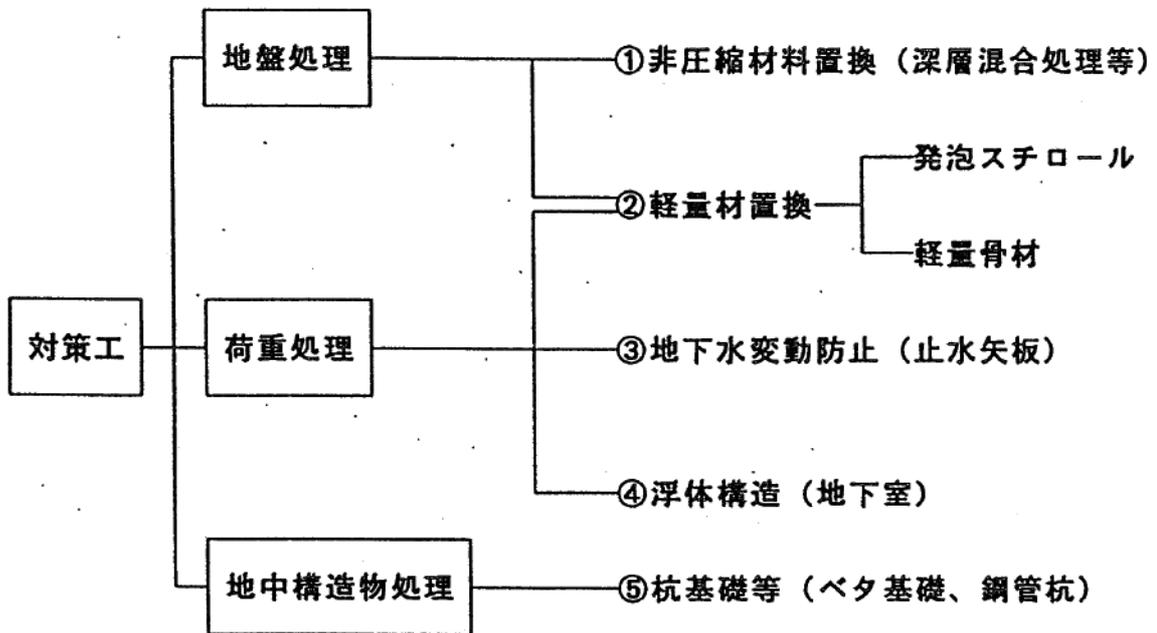
現在、一般に考えられる対策工としては次のようなものがある。

①～⑤までの地盤沈下対策比較表〔別紙-11参照〕
