お知らせ

長良川河口堰では洪水を安全に流下させるための ゲート全開操作を終了しました

1. 概要 長良川河口堰では、台風21号の影響による洪水を安全に流下させるため、9月5日(水)1時19分にゲートを全開にしました。その後、長良川の堰地点の流量が全開操作実施の基準流量毎秒800立方メートルを下回ったことから、塩水遡上を防止するため、9月6日(木)2時3分に全開操作を終了し、オーバーフロー操作に切替えました。

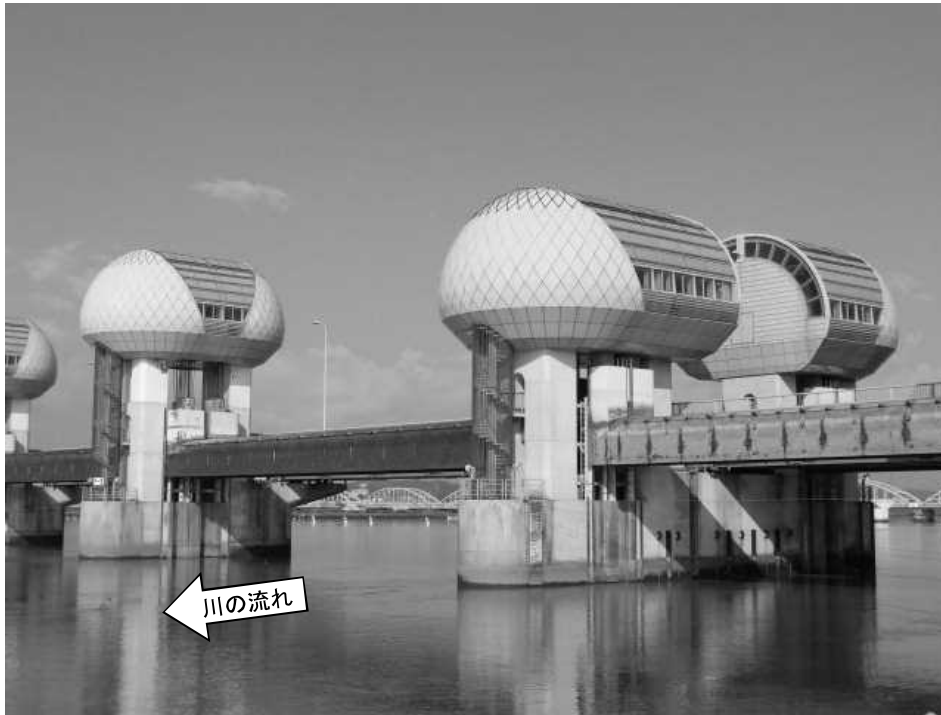
9月 5日 8時00分撮影

ゲート全開操作開始後の長良川河口堰（堰下流側）

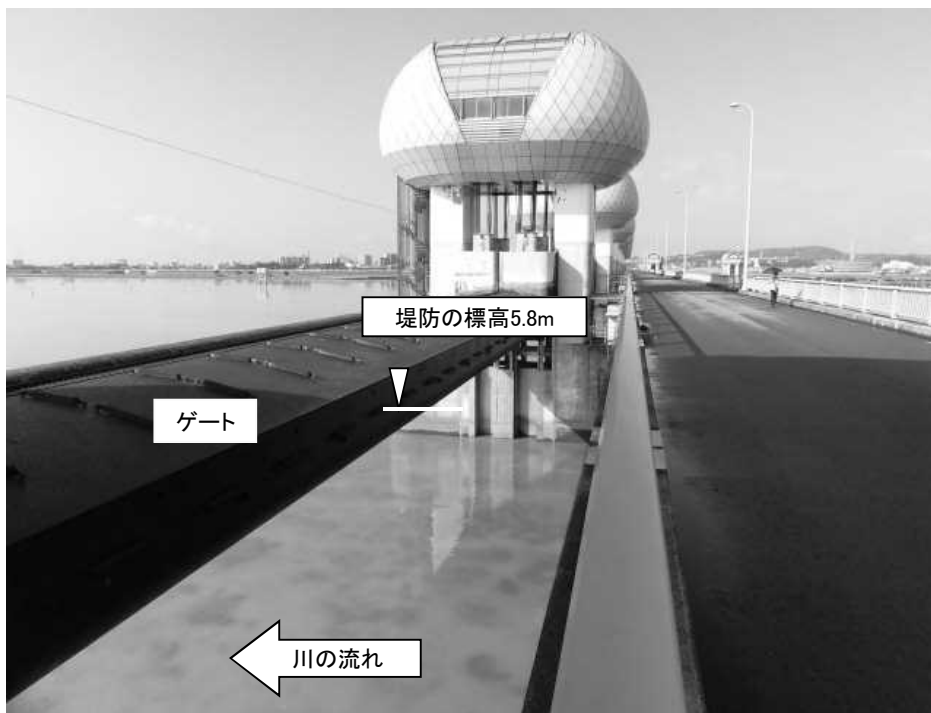
9月 5日 8時00分撮影

ゲート全開操作開始後の長良川河口堰（堤防より高い位置にゲートを引き上げ）

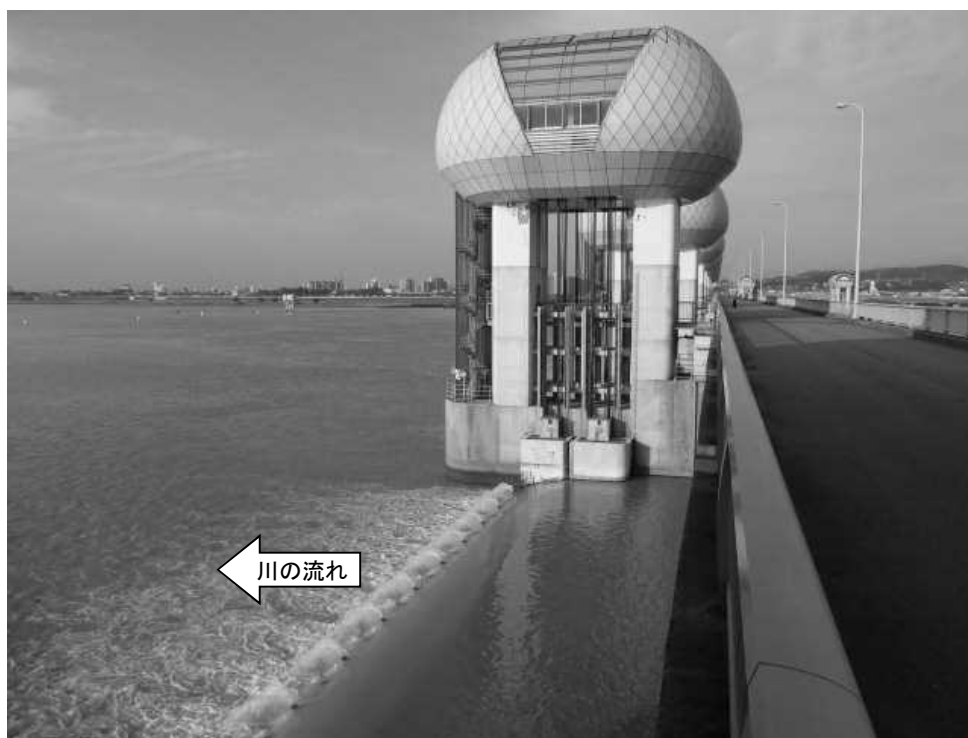
ゲート全開操作終了後の長良川河口堰（オーバーフロー操作に切り替え）
9月6日 7時10分撮影
