お知らせ

長良川河口堰では洪水を安全に流下させるゲート全開操作を終了 ～塩水遡上を防止し安定取水確保のため平常時の操作に切り替え～

令和4年9月5日
独立行政法人 水資源機構 長良川河口堰管理所

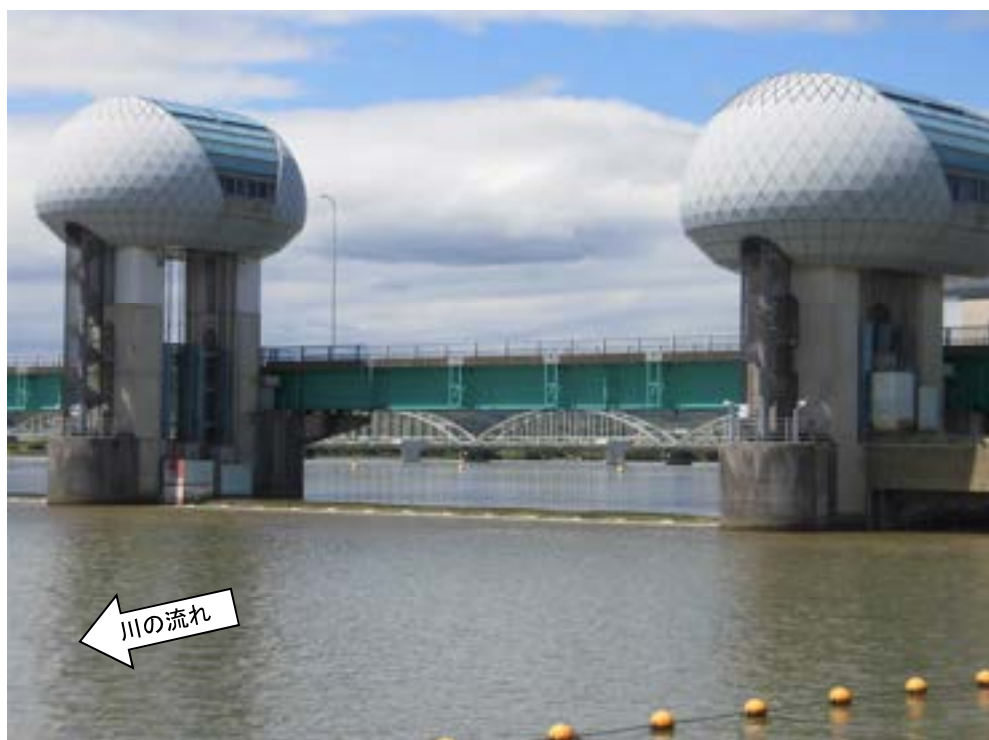
ゲート全開操作終了後の長良川河口堰

9月2日12時撮影

堰下流側 オーバーフロー操作に切り替え

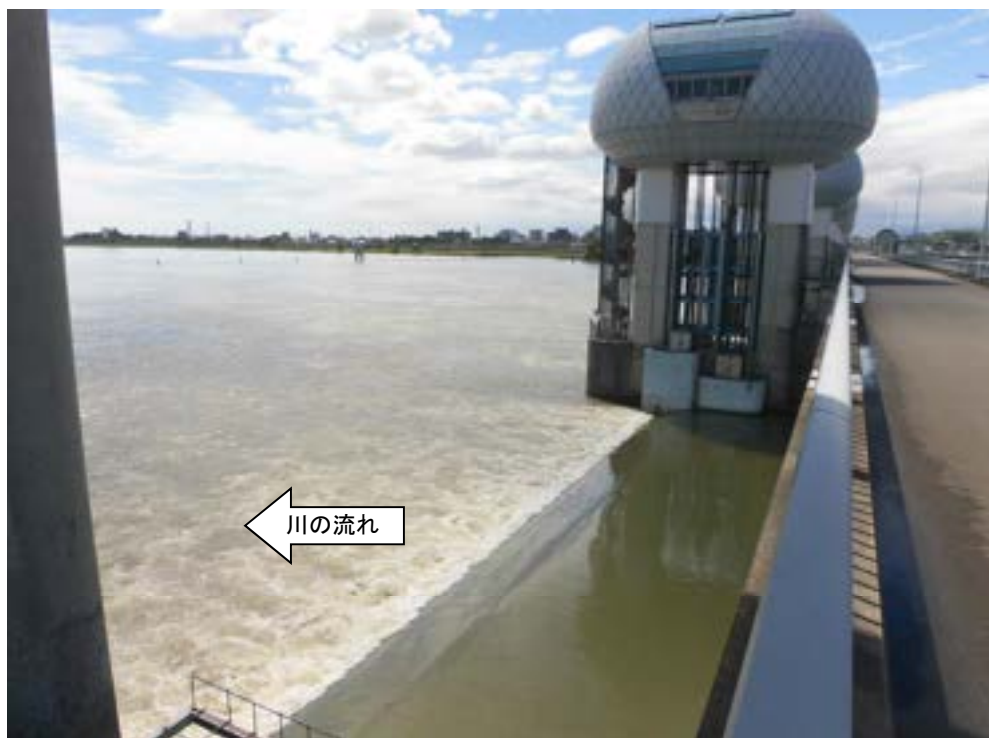
オーバーフロー操作に切り替え

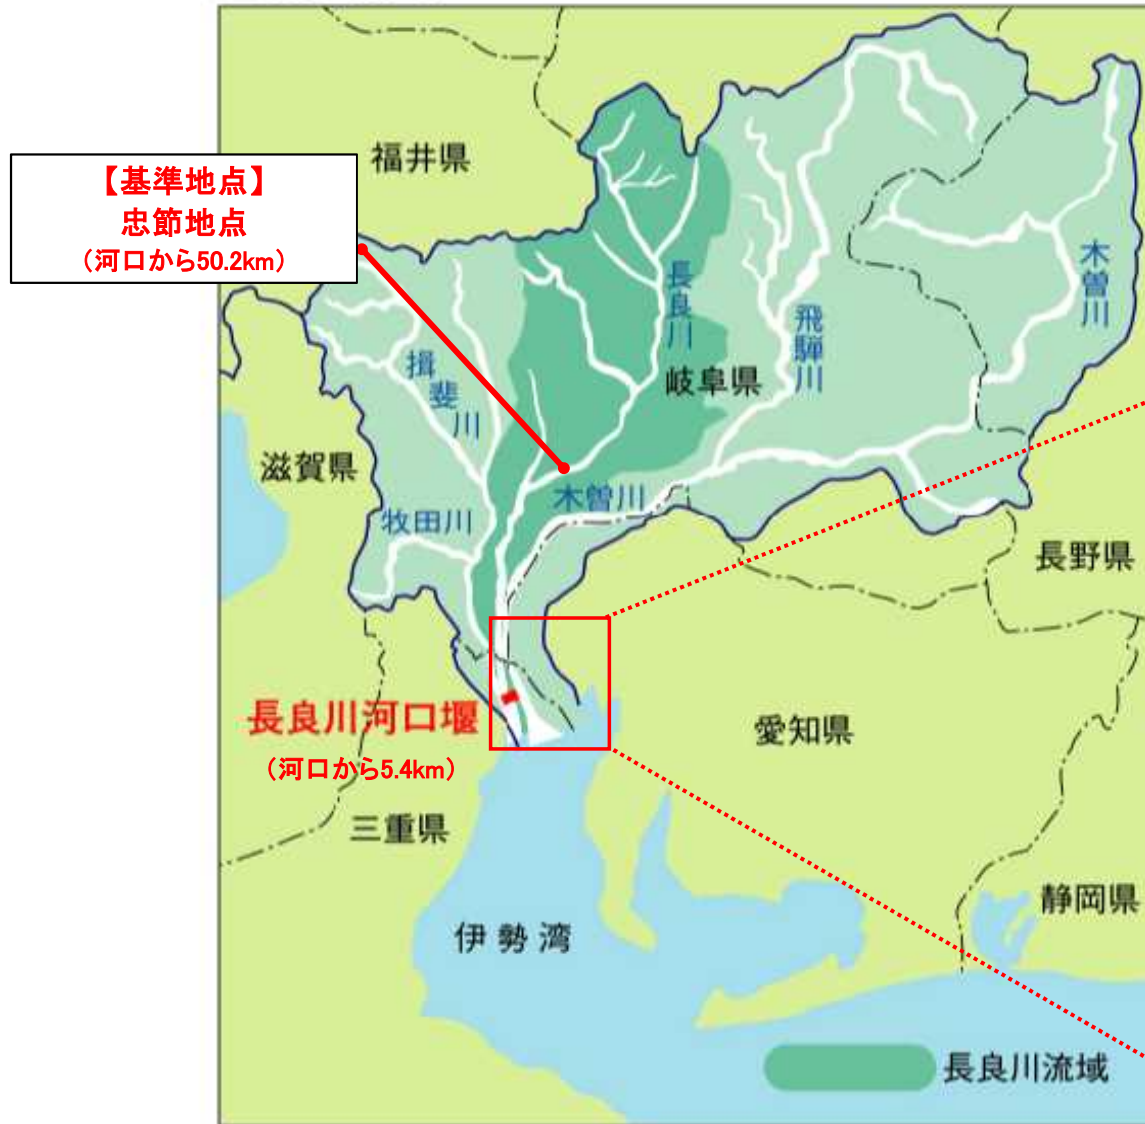
流域図

【基準地点】
忠節地点
(河口から50.2km)

長良川河口堰
(河口から5.4km)

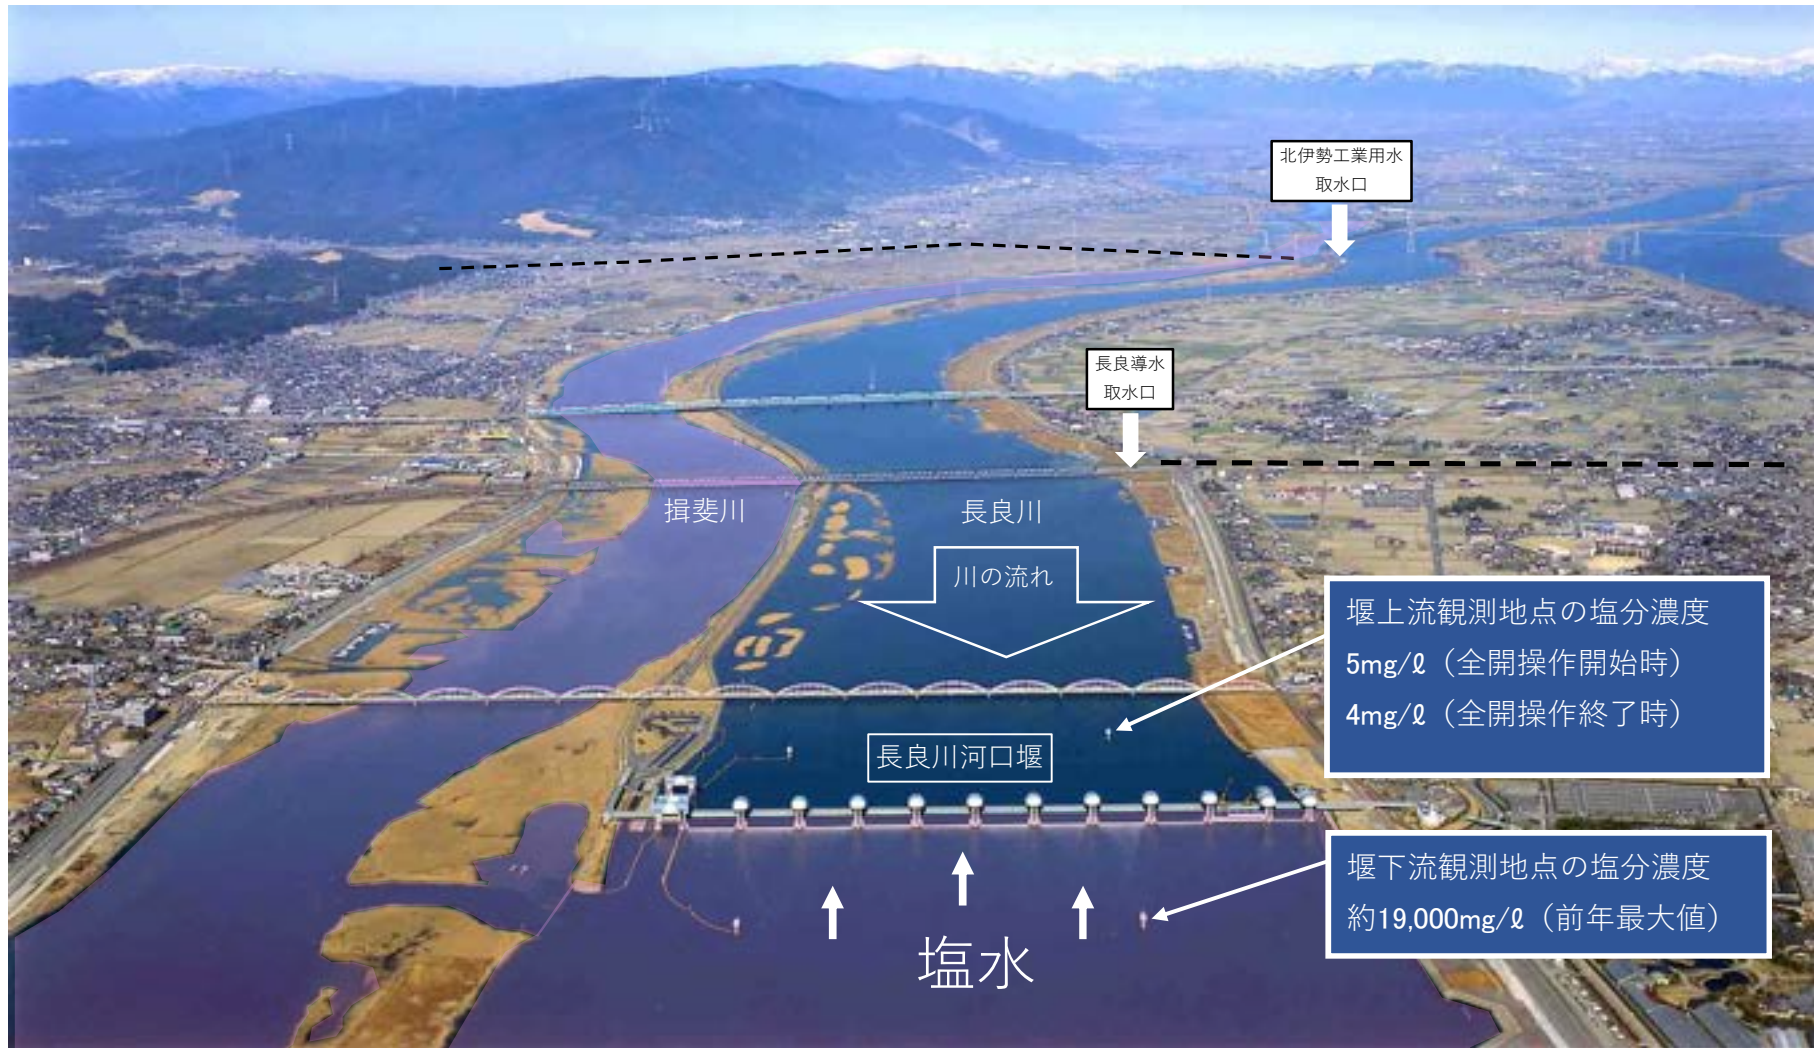
長良川河口堰と堰上流取水地点との関係（堰上流10kmの範囲）

長良川河口堰によって堰上流水域が淡水化され、新たに水道用水、工業用水の水が利用できるようになりました。また、かんがい用水、工業用水（既得）などの既得用水についても、安定した取水が可能となっています。飲用に適する塩分濃度は200mg/l以下、工業用では20mg/l以下であり堰上流部ではこれらの基準を満足しています。

※写真上の塩水の着色はイメージです。

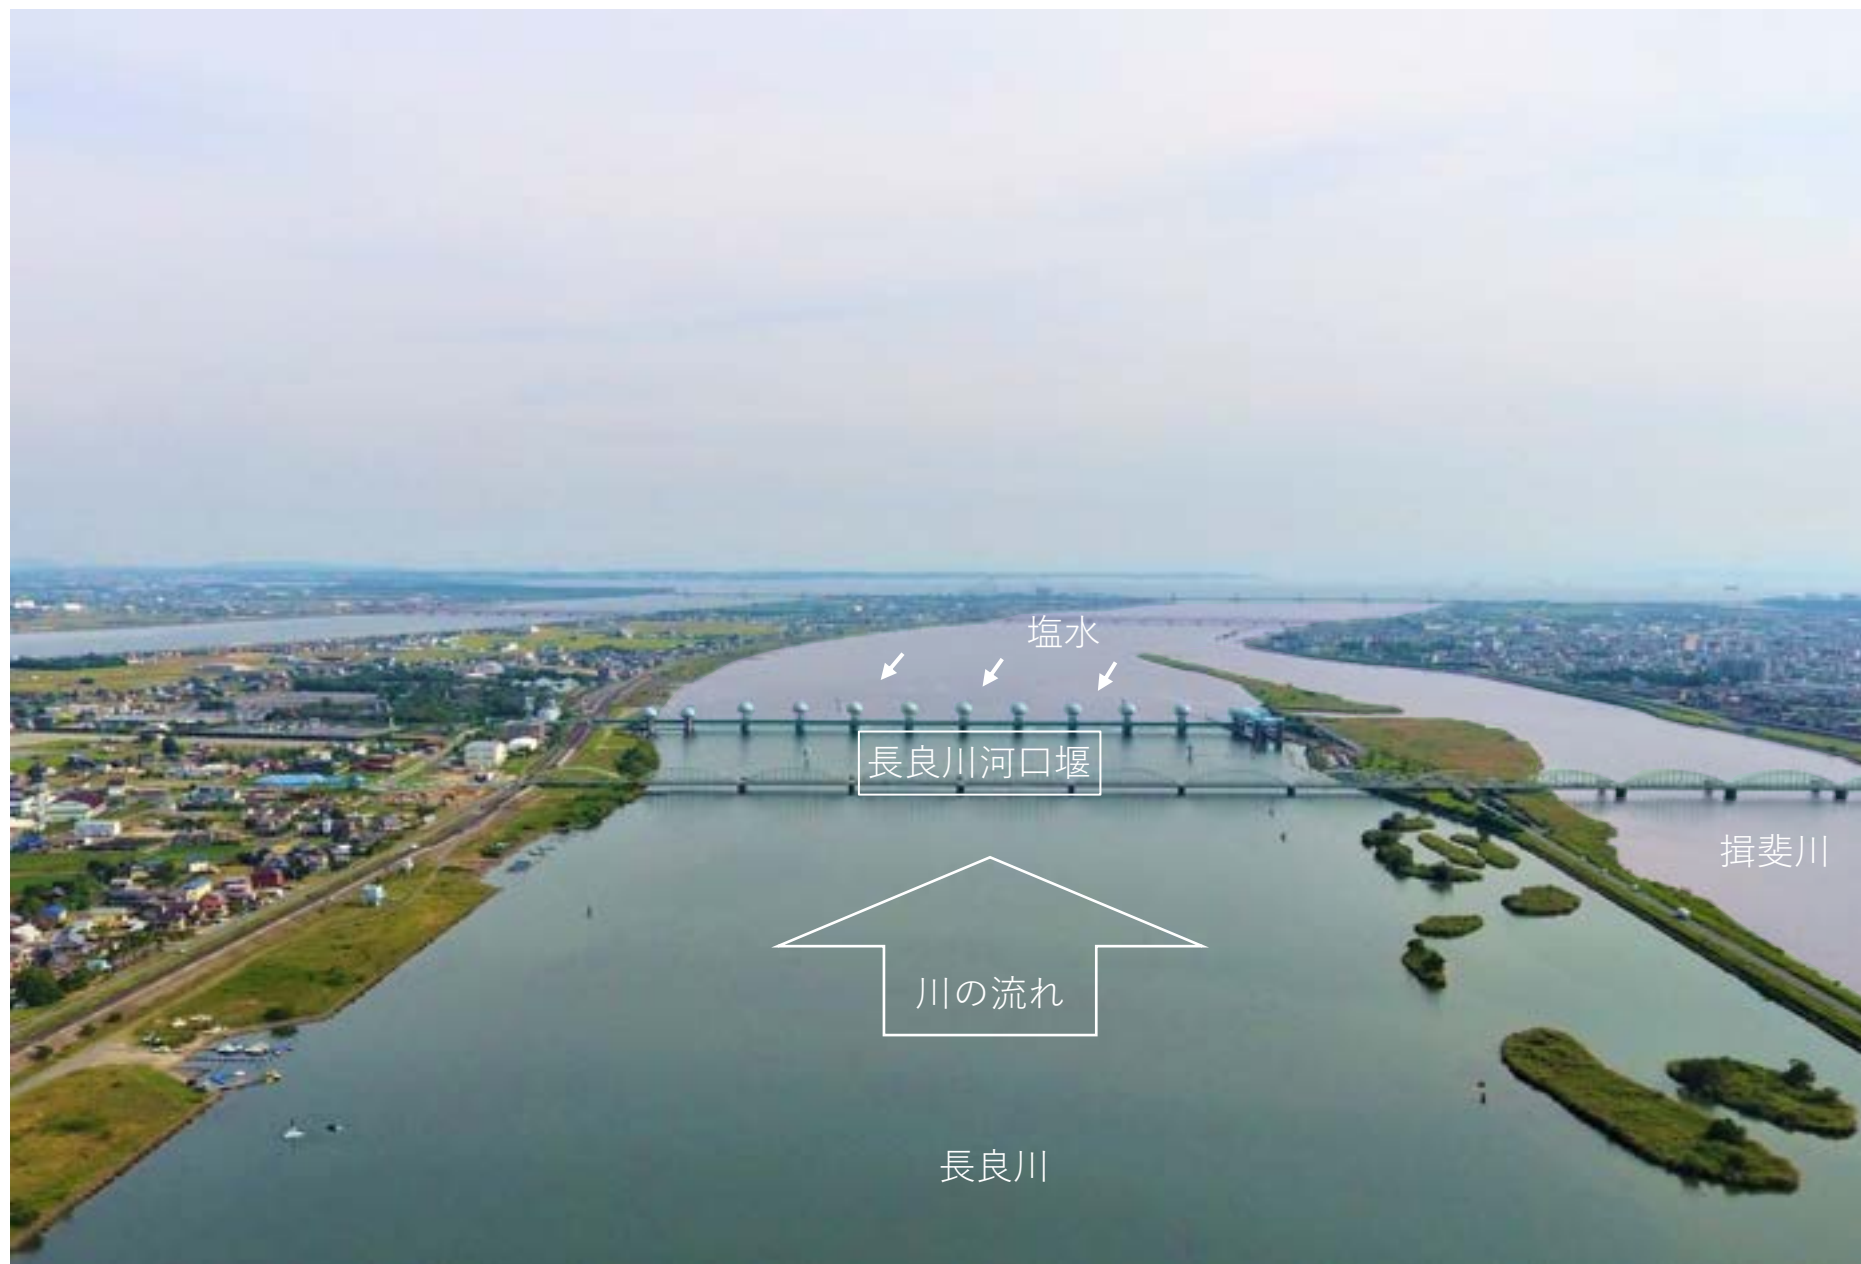
平常時の操作

※写真上の塩水の着色はイメージです。

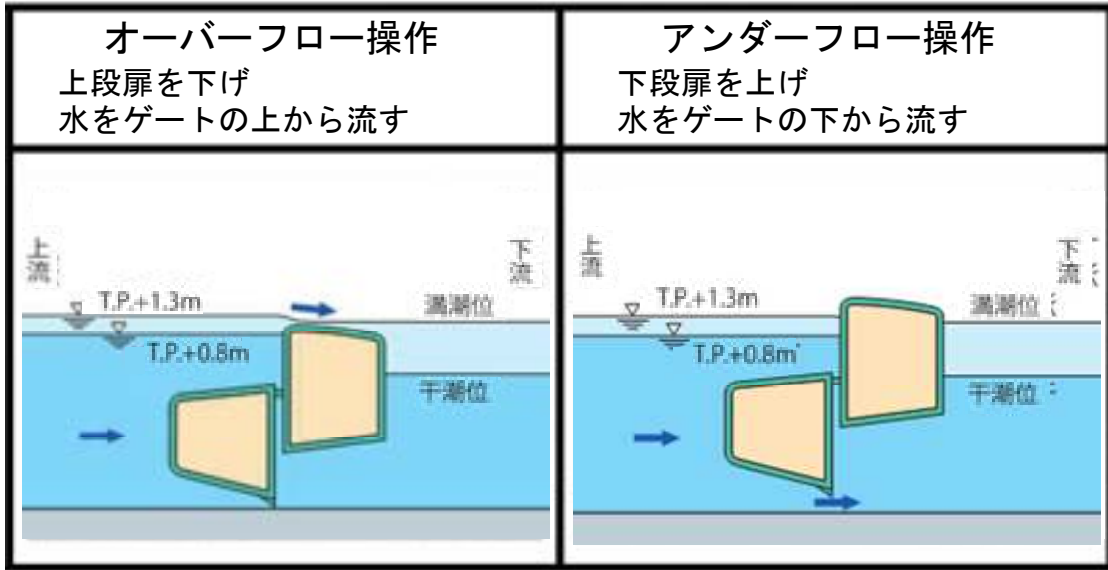
ゲート操作状況

河川環境の保全に配慮し、河川水をゲートの上から流すオーバーフロー操作と、ゲートの下を流すアンダーフロー操作を行い、常に河川水を流下させるとともに、塩水の遡上を防止しています。

塩水の遡上を防止することで安定的な取水が可能です。

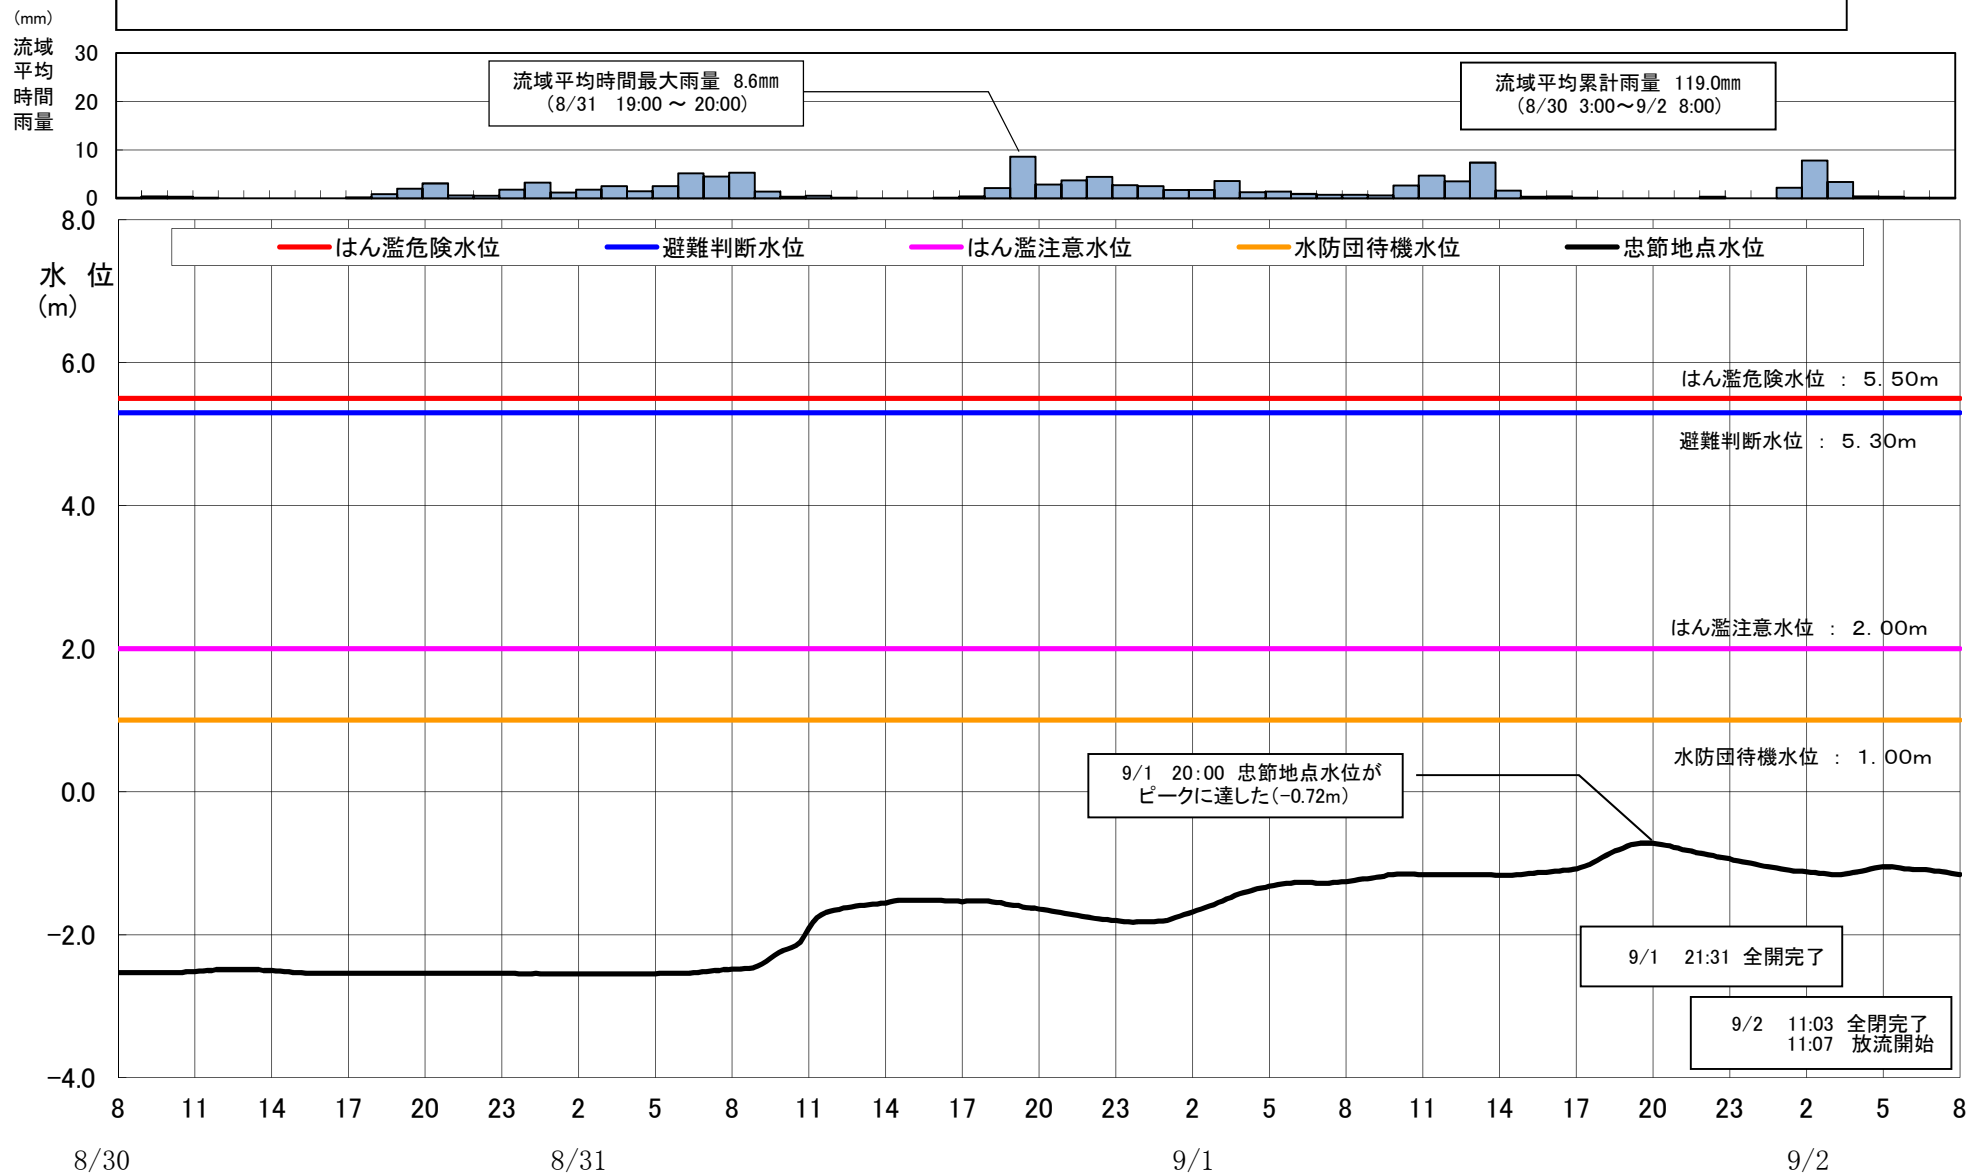
2022.09.01 堰上流基準地点(忠節地点)の河川水位

○長良川流域平均雨量 累計雨量 119mm (8月30日 3時~9月2日 8時)
○忠節地点水位 最高水位 -0.72m (9月 1日 20:00) (T.P. +11.84m)
