# あぎがわ 阿木川ダム防災操作による河川水位低減効果

みずしげんきこう  
独立行政法人水資源機構が管理する阿木川ダムでは、6月1日からの降雨によりダムへの最大流入量は管理開始以降3番目に多い毎秒約390立方メートルを記録し、増水した河川水の一部を一時的にダムへ貯め込む「防災操作」を行いました。

## 【今回の防災操作】

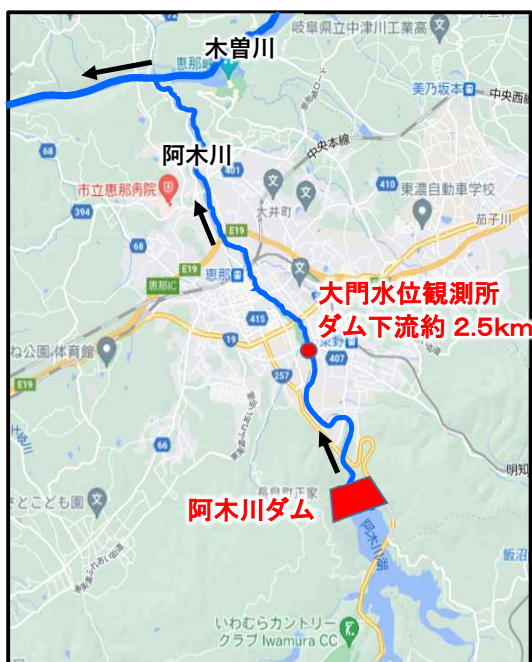
## 防災操作によるダム下流水位低減効果

### 【大門水位観測所】

- ①ダムがなかった場合、推定ではん濫危険水位 3.10mを超える最高水位 3.51mまで上昇したと考えられます。
- ②阿木川ダムの防災操作により、はん濫危険水位 3.10m以下の最高水位 2.67mまで抑えることができました。

$$\text{①} - \text{②} = 3.51\text{m} - 2.67\text{m} = 0.84\text{m}$$

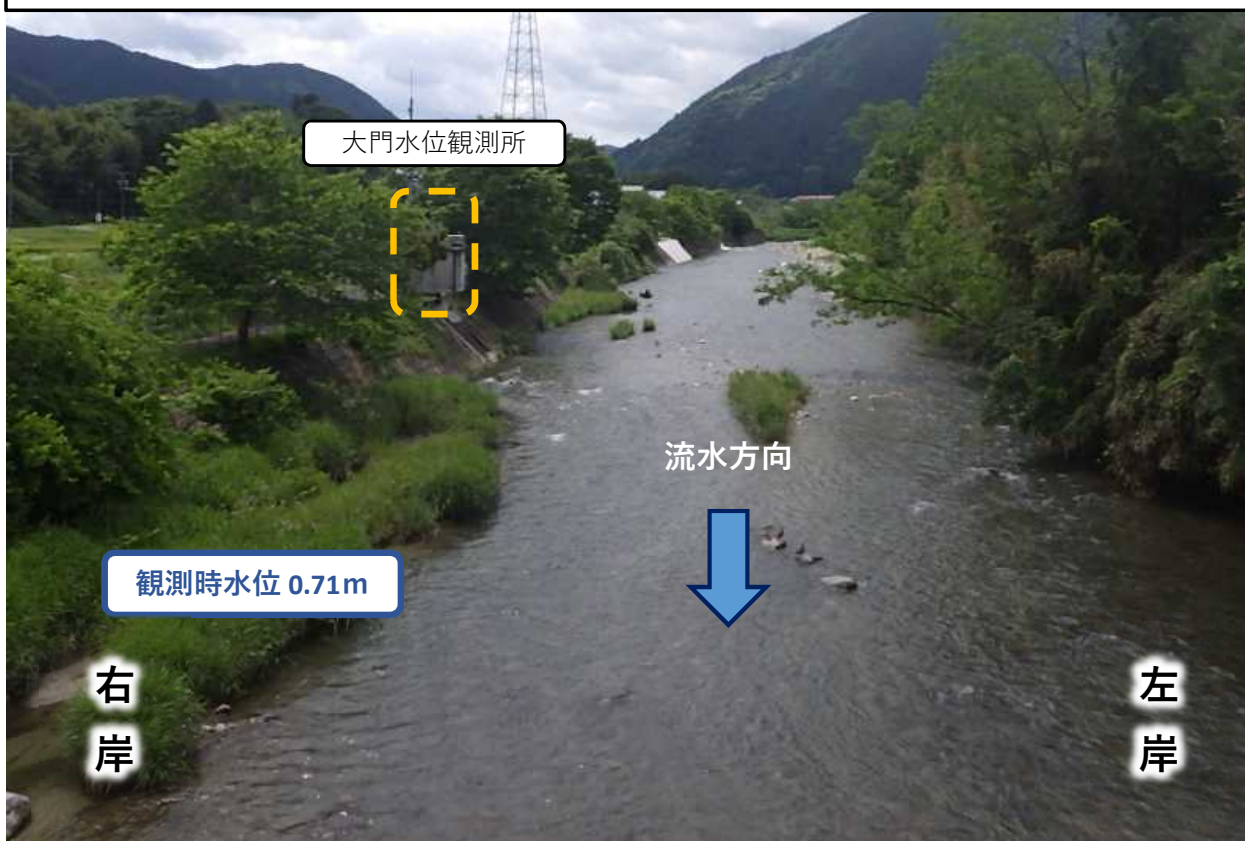
大門水位観測所地点 現地写真（洪水前）（令和5年6月1日10時35分頃撮影）

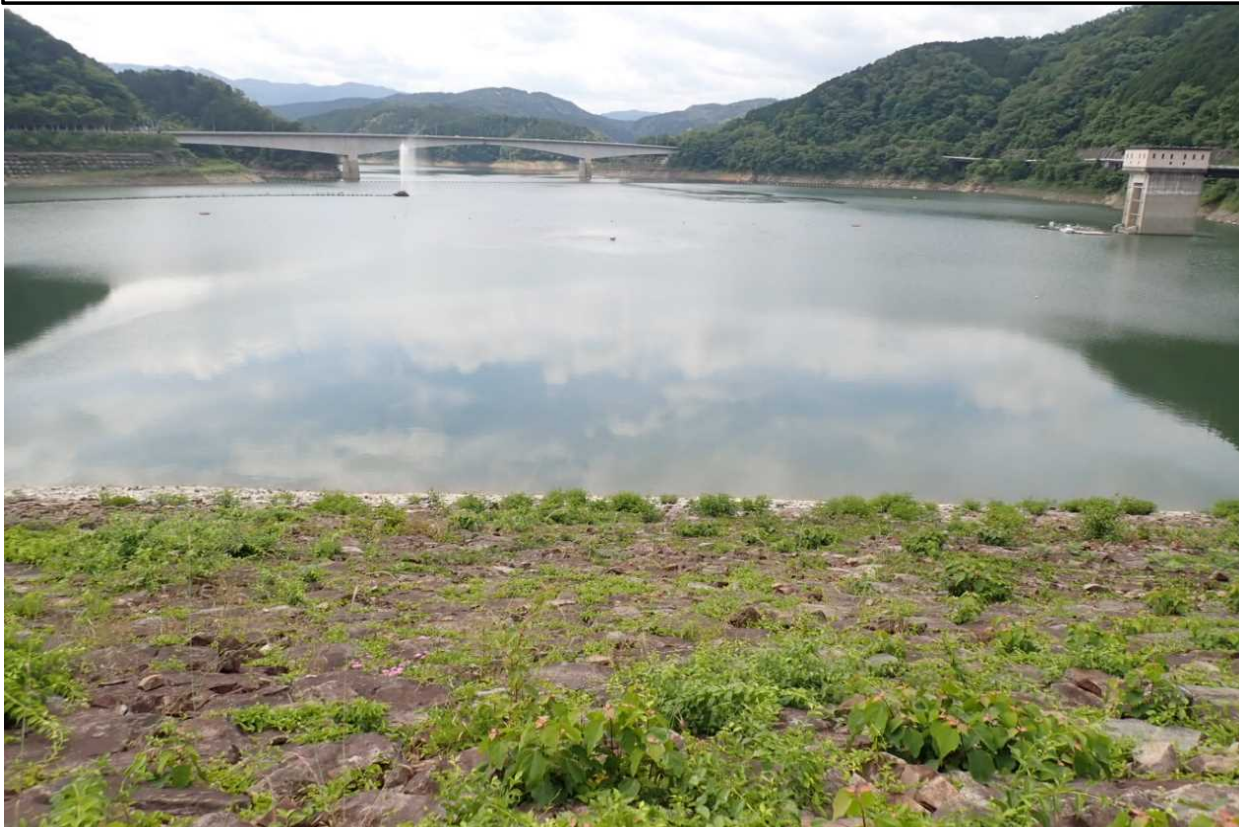
阿木川ダムの貯水池状況写真（洪水前）（令和5年6月1日10時00分頃撮影）

撮影時の貯水位：標高 399.74 m

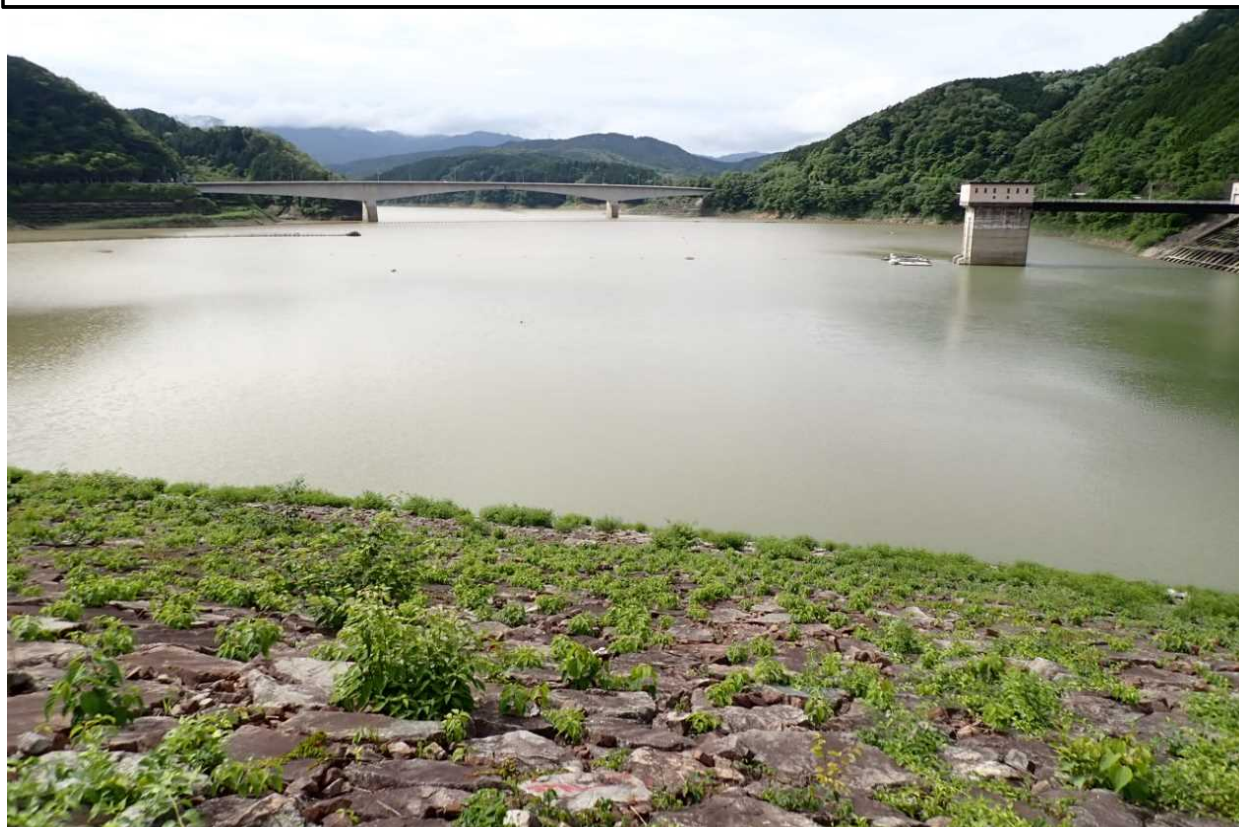
阿木川ダムの貯水池状況写真（洪水後）（令和5年6月3日9時10分頃撮影）

撮影時の貯水位：標高 400.85 m

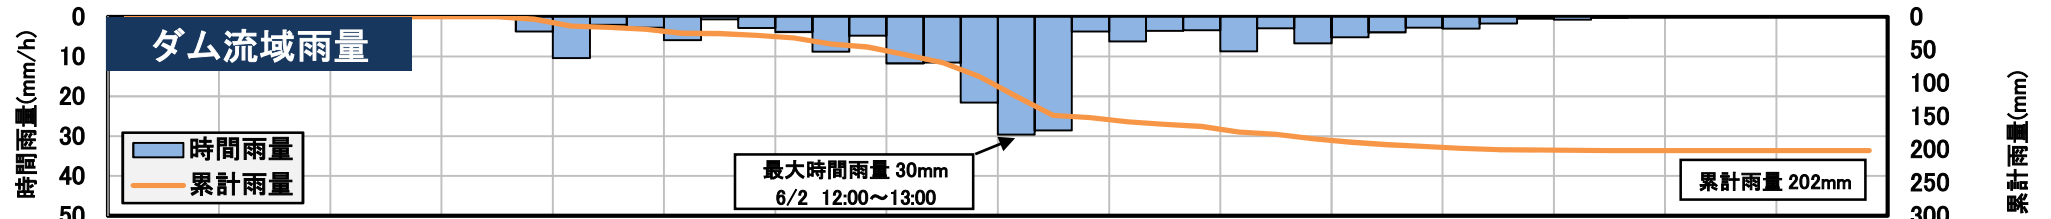
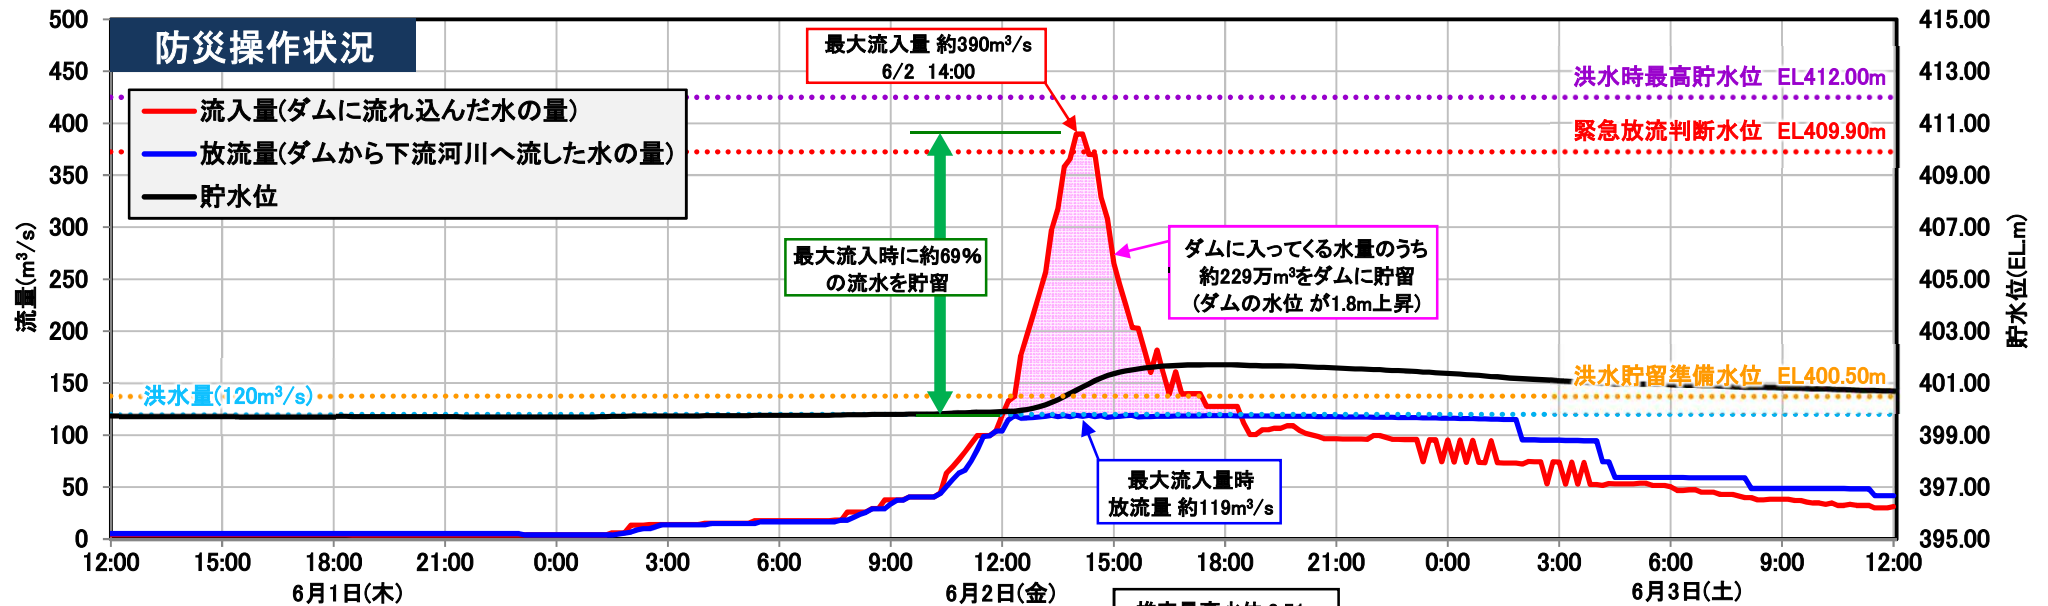
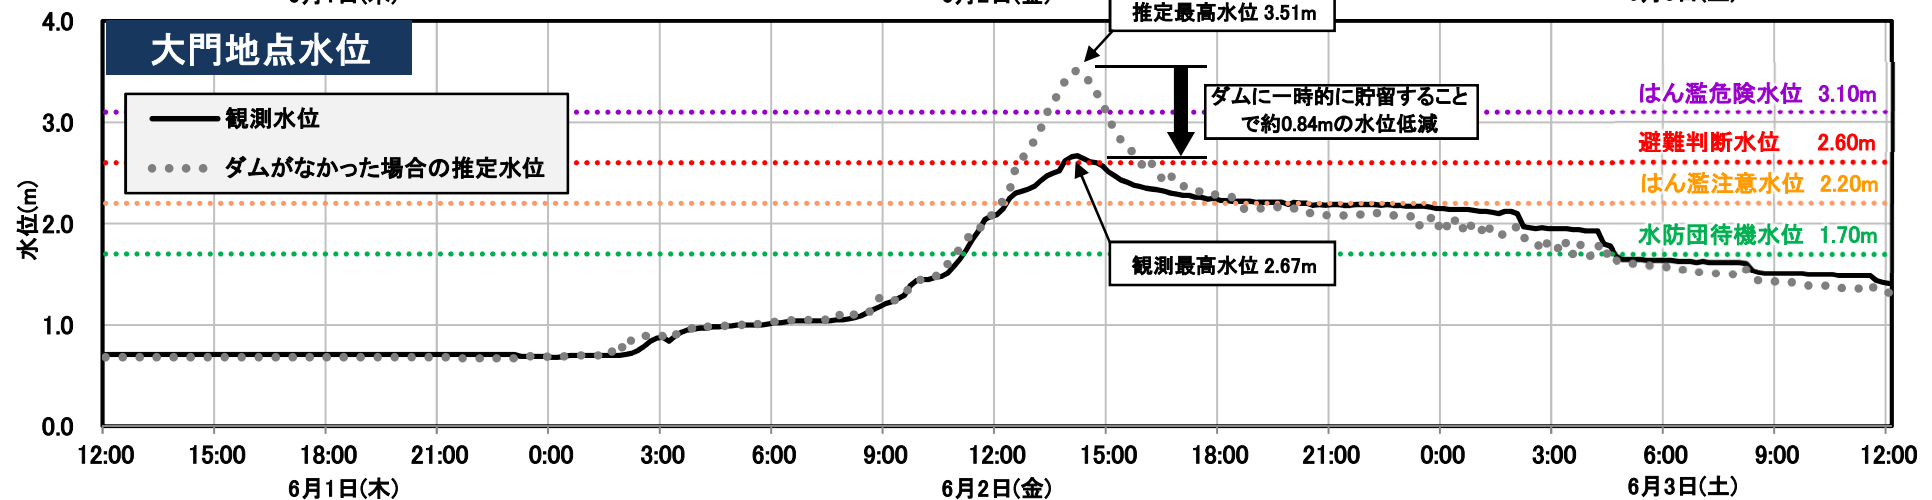
# 阿木川ダム防災操作図 令和5年6月1日～3日

※データは全て速報値です。

この降雨により阿木川ダムでは、平成3年4月の管理開始以降3番目に多い毎秒約390立方メートルの流入量を記録し、この時、当該流入量の約69%に相当する毎秒約271立方メートルの水をダムに貯留しました。
