# あぎがわ 阿木川ダム防災操作による河川水位低減効果

独立行政法人水資源機構<sup>みずしげんきこう</sup>が管理する阿木川ダムでは、7月16日からの降雨によりダムへの最大流入量は管理開始以降7番目に多い毎秒約282立方メートルを記録し、増水した河川水の一部を一時的にダムへ貯め込む「防災操作」を行いました。

令和6年7月17日

独立行政法人水資源機構 阿木川ダム管理所

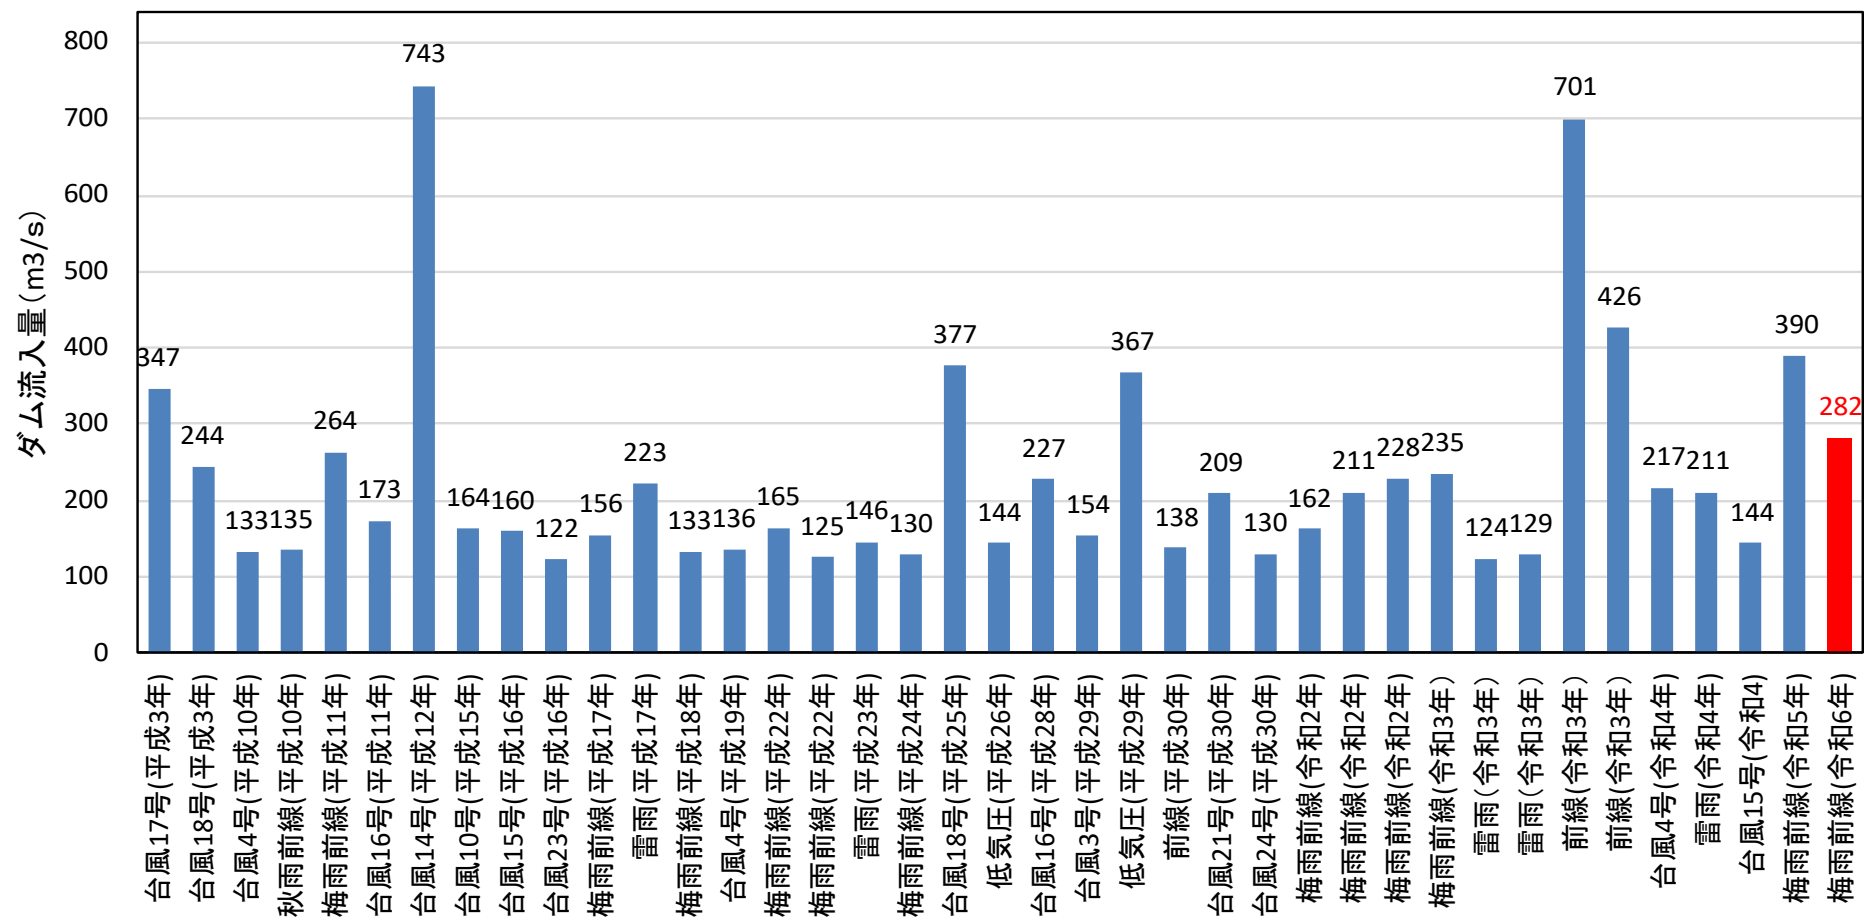
## これまでに洪水調節を実施した洪水の最大流入量

平成3年4月の管理開始以降37回の洪水調節を実施し、今回は7番目に多い毎秒約282立方メートルの流入量を記録しました。

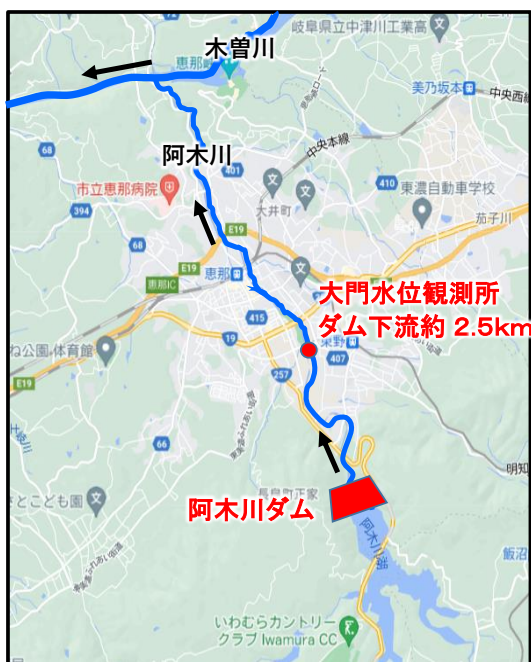
## 防災操作によるダム下流水位低減効果

### 【大門水位観測所】

- ①ダムがなかった場合、推定ではん濫危険水位 3.10mを超える最高水位 3.32mまで上昇したと考えられます。
- ②阿木川ダムの防災操作により、はん濫危険水位 3.10m以下の最高水位 1.92mまで抑えることができました。

$$\text{①} - \text{②} = 3.32\text{m} - 1.92\text{m} = 1.40\text{m}$$

この操作により、阿木川ダムの下流約2.5キロメートルにある大門<sup>だいもん</sup>地点では、河川水位をはん濫危険水位以下に抑えることができました。ダムが無い場合と比べて河川水位が約1.40メートル低減されたと推定しています。

ダムが無い場合と比べて河川水位が約1.40メートル低減されたと推定しています。

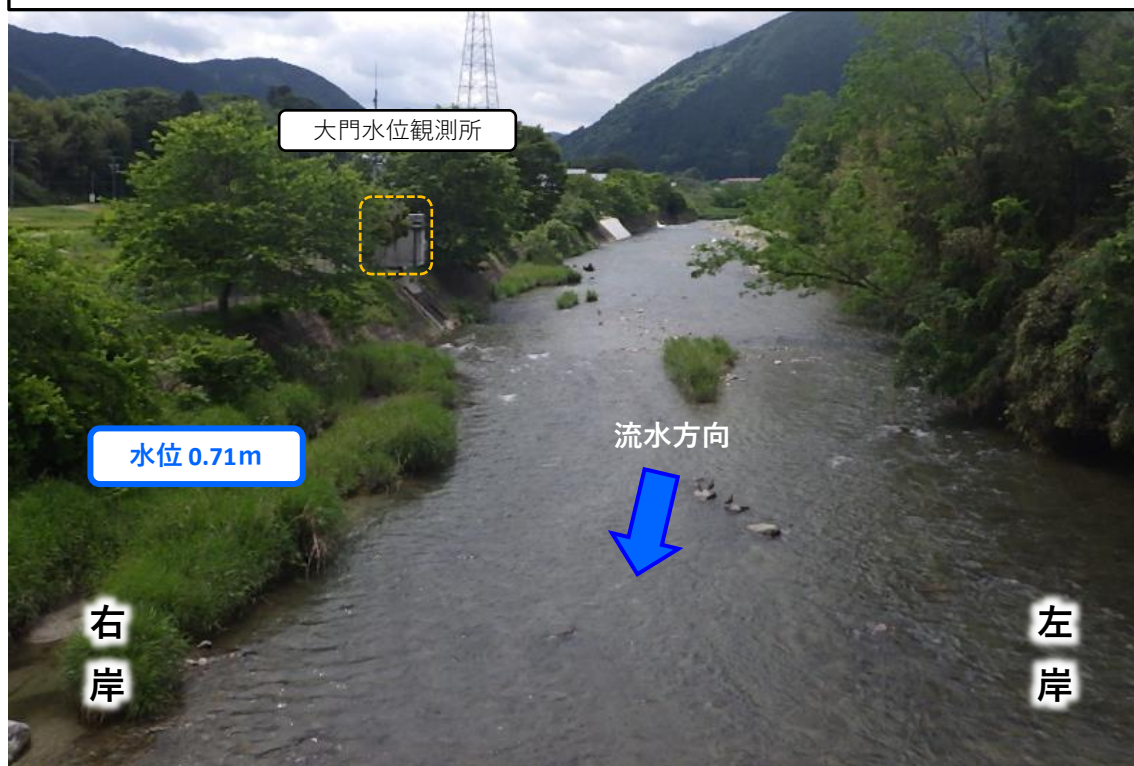
大門水位観測所地点 現地写真（平常時）（参考として令和5年6月1日の写真を掲載）

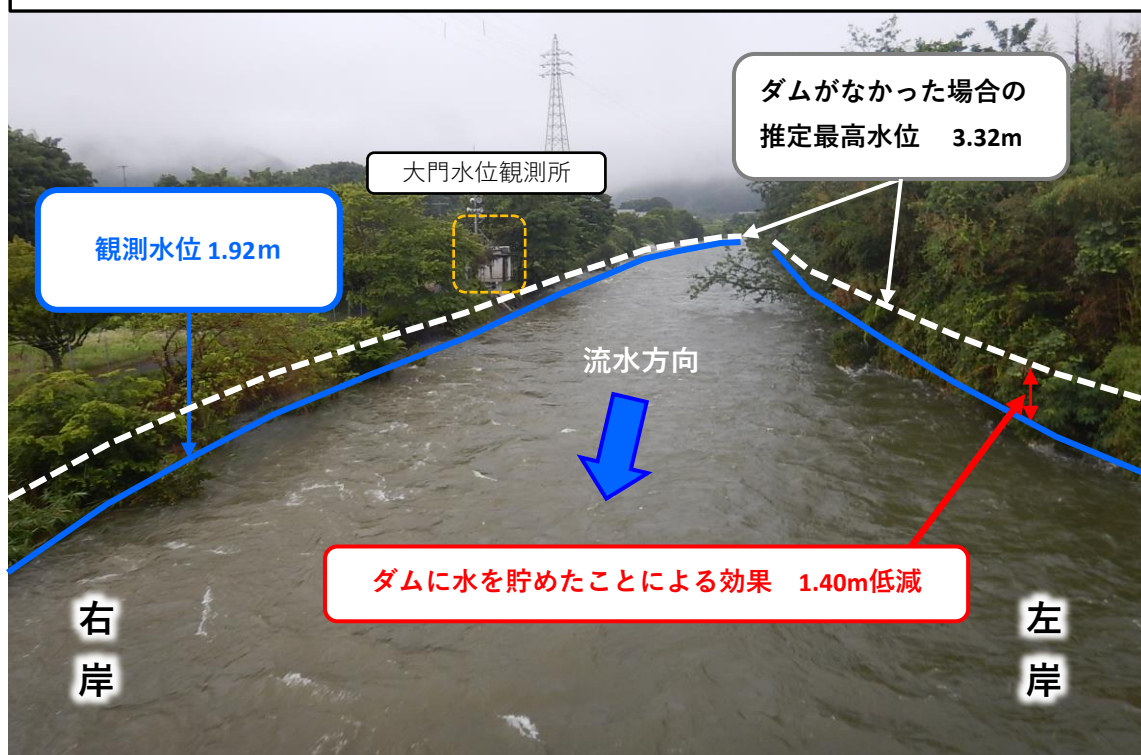
大門水位観測所地点 現地写真（洪水中）（令和6年7月17日5時50分頃撮影）

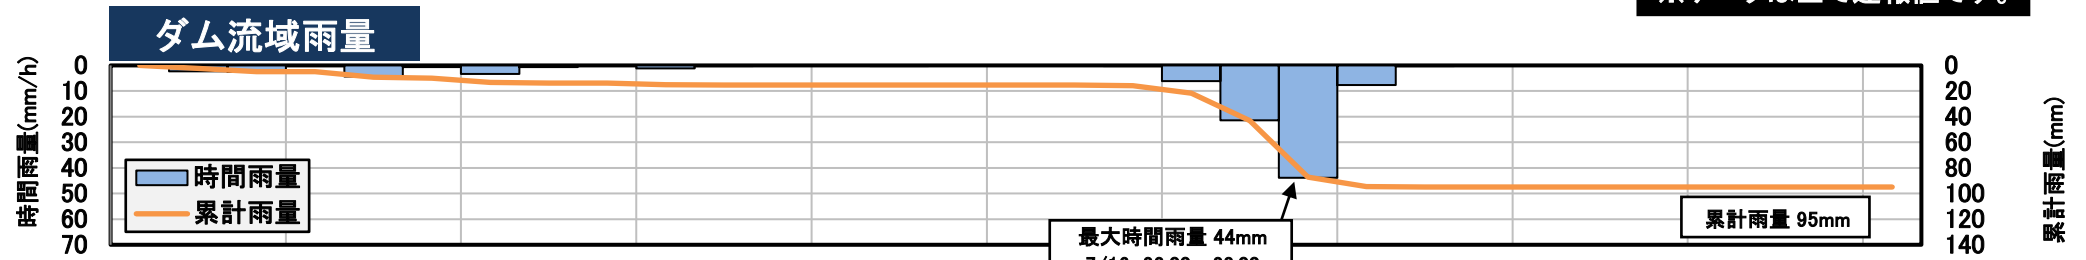
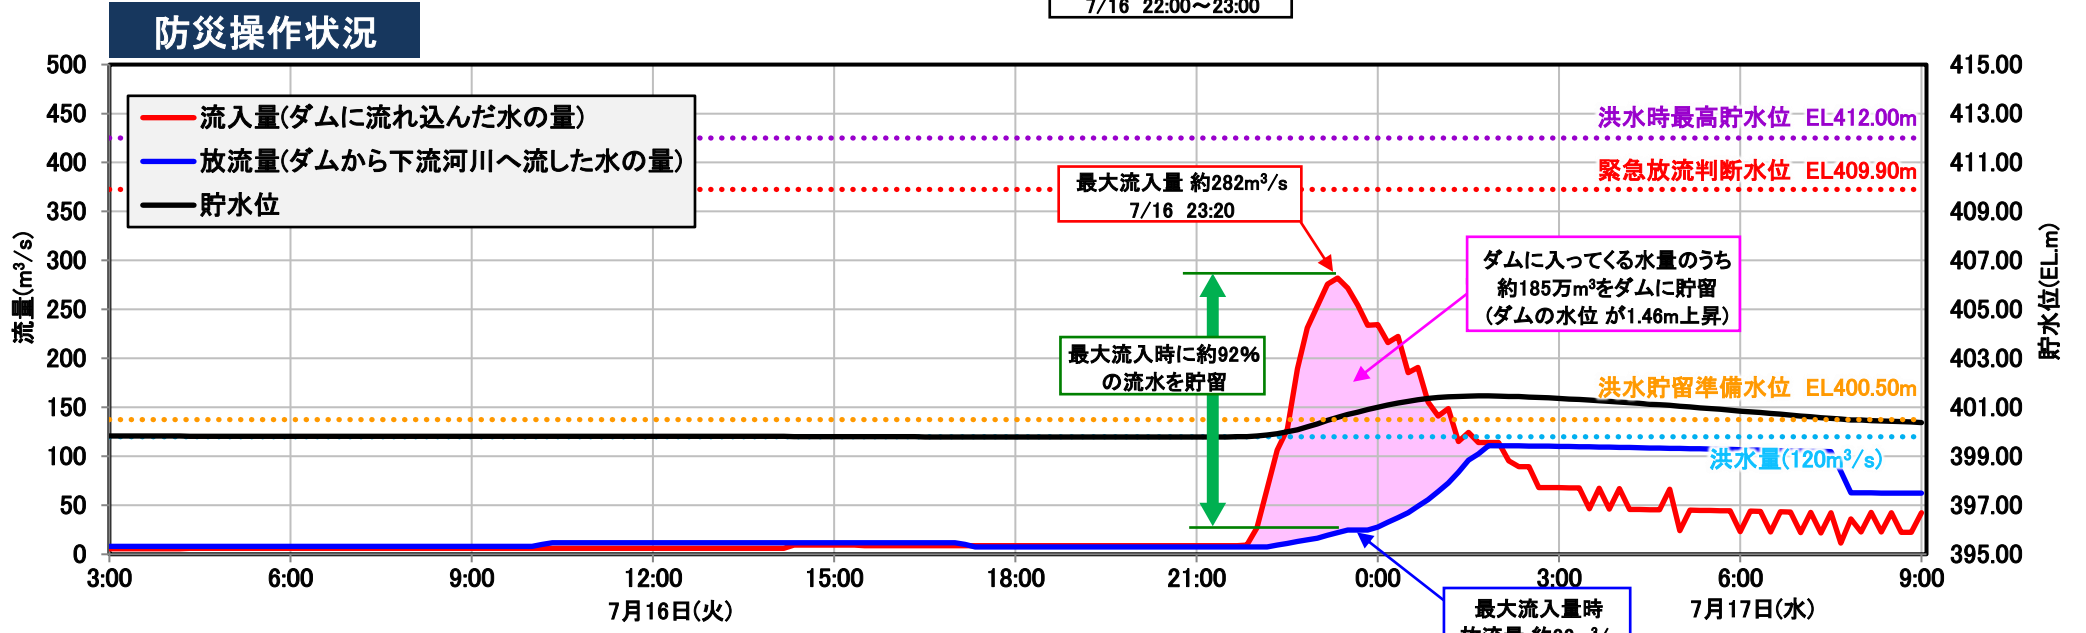
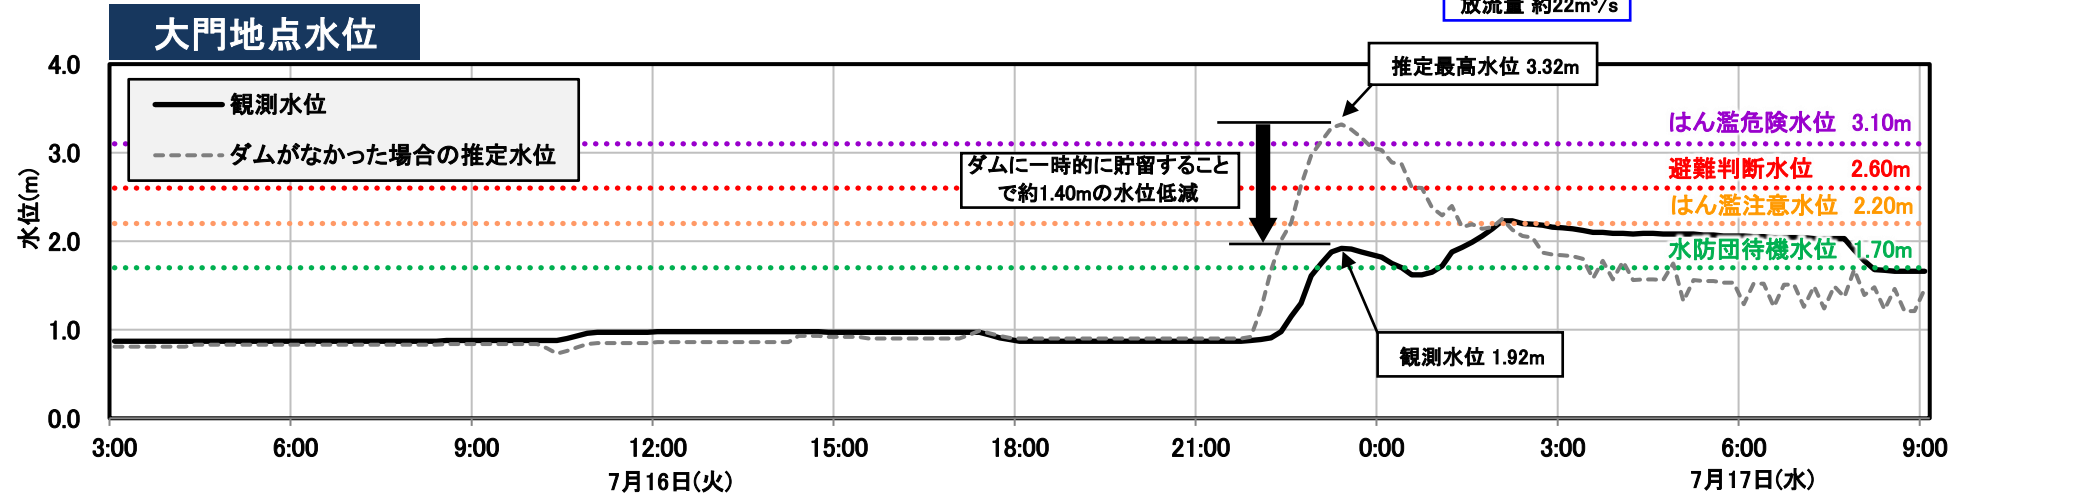
# 阿木川ダム防災操作図 令和6年7月16日～17日

※データは全て速報値です。

この降雨により阿木川ダムでは、平成3年4月の管理開始以降7番目に多い毎秒約282立方メートルの流入量を記録し、この時、当該流入量の約92%に相当する毎秒約260立方メートルの水をダムに貯留しました。

今回の降雨では、約185万立方メートル(バンテリンドームナゴヤ約1.1杯分)の水をダムに貯留することで、河川水位の上昇を抑えました。
