2.1 「内部での見える化」の必要性

3. 「内部での見える化」取り組み事例

4. 「外部への見える化」 取り組み事例

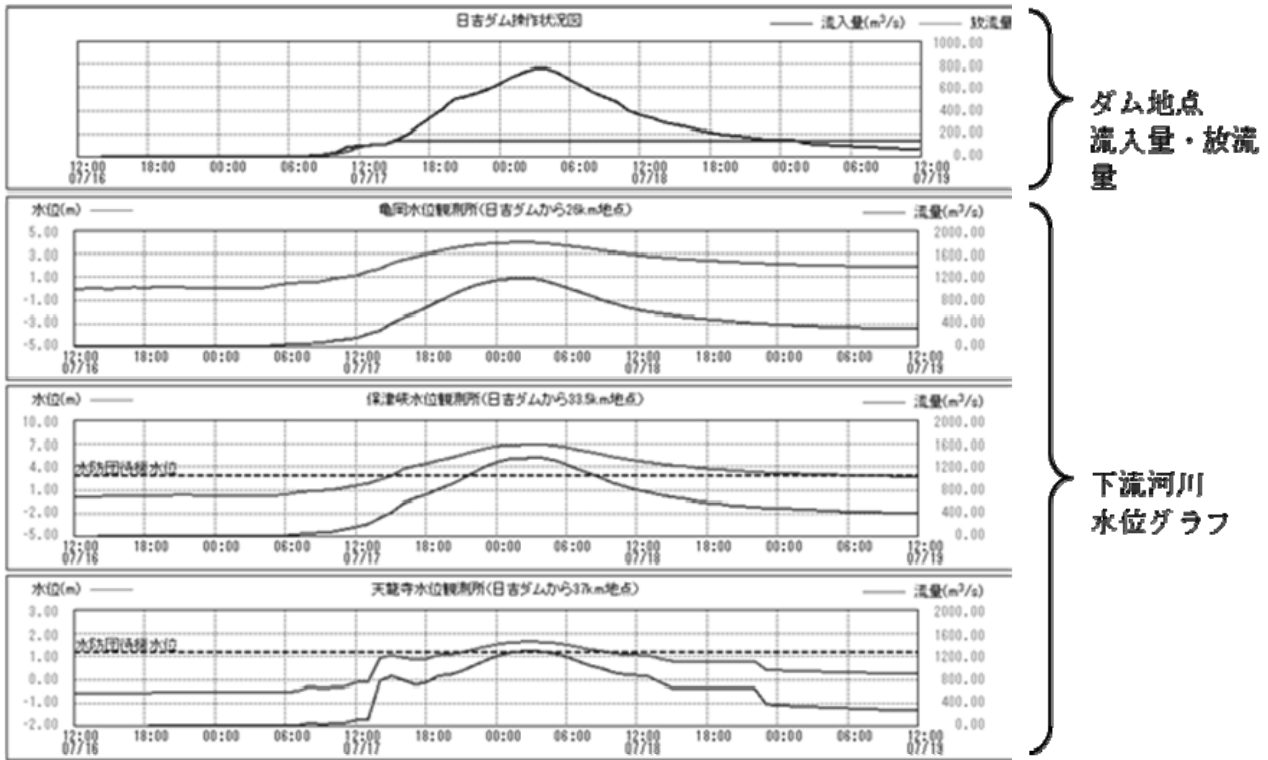
図-2 平成 27 年台風 11 号対応時における日吉ダム操作状況と下流河川水位グラフ

実際の運用画面例として、日吉ダム（平成27年台風11号対応時）の運用画面を図-2に示す。

平成 27 年の台風 11 号対応時には図-2 に示すように、日吉ダムの状況と下流河川の水位変化傾向を一目で確認しながら防災業務を行うことができ、その有効性が確認された。

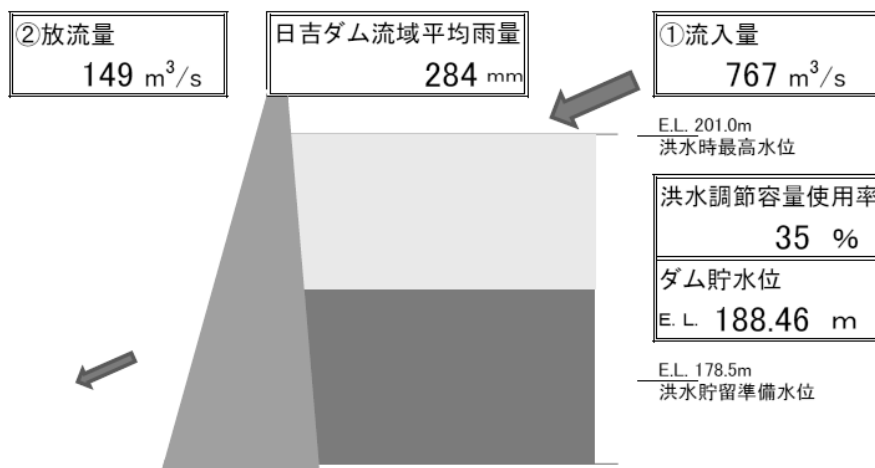
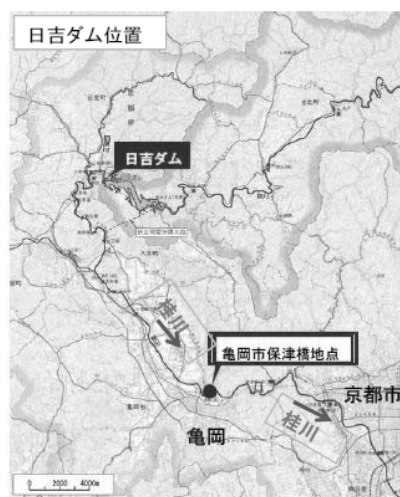
図-4 リアルタイム広報資料 (1)

日吉ダムの7月18日3時0分時点の防災操作の状況

ダムで貯めている量 (①-②)
618 m³/s

ダムに流れ込む水を貯めて川の水を減らした効果
(亀岡市保津橋地点)

③ダムに流れ込む水を貯めなかった場合
推定水位 **4.74 m**
※推定水位には誤差が含まれます

④ダムに流れ込む水を貯めたことによる実際の水位
観測水位 **3.99 m**

ダムに水を貯めたことによる効果(③-④)
亀岡市保津橋地点の水位を
約 **0.75 m**低下

今回の広報資料作成にあたっては、数値のみならず、模式図をグラフで作成することにより、視覚的にもわかりやすい資料になるよう心がけた。現時点で運用している資料を図-4に示す。具体的には①ダムの洪水調節容量内に貯め込んでいる量、②下流の河川水位観測地点での河川断面と観測水位・ダムが無い場合の水位のイメージなどを管理所の意見を聞き取りながら作成した。

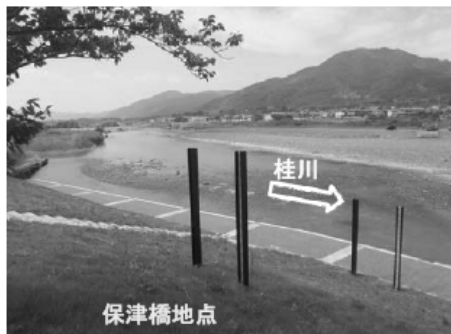
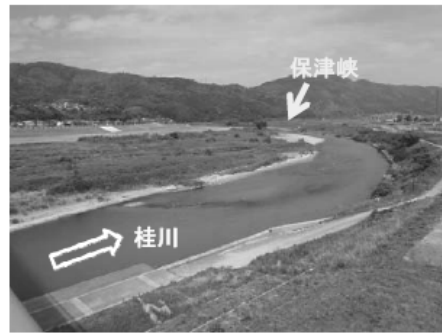
図-4 リアルタイム広報資料(2)

7月18日3時0分時点の保津橋地点の河川水位の状況

ダムに流れ込む水を貯めて川の水を減らした効果
(亀岡市保津橋地点)

③ダムに流れ込む水を貯めなかった場合(赤い点線)
推定水位 4.74 m
 ※推定水位には誤差が含まれます

④ダムに流れ込む水を貯めたことによる現在の水位(青く塗りつぶした水位)
観測水位 3.99 m

ダムに水を貯めたことによる効果(③-④)
 亀岡市保津橋地点の水位を
約 0.75 m低下させています

桂川下流河川状況(保津橋地点)
