# 吸水槽スクリーンにおけるカワヒバリガイ対策について

本論では、平成 26 年度にカワヒバリガイ対策として検討したスクリーンの内容について取りまとめるとともに平成 27・28 年度に対策が施された新設スクリーンへのカワヒバリガイの付着状況について報告するものである。

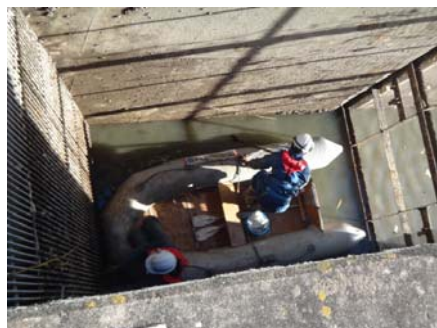
写真-3 スクリーンの除去状況

去作業を行っていたため(写真-3)、作業性や除去範囲、安全面等において課題があった。

- ④かんがい期では、水位を下げるのが難しい。
- ⑤スクリーンの縦方向1スパンが長く（約10m）、吸水槽橋形クレーンの揚程を超えているため、スクリーンを引き上げて作業することはできない。
- ⑥水上からの除去では、カワヒバリガイを回収することが出来ないことから、ポンプに吸い込まれた死骸が末端施設の配管を閉塞する恐れがある。
- ⑥ボート上からの除去作業は、作業ヤードが狭く、足場が不安定であるため、安全面に十分注意する必要がある。

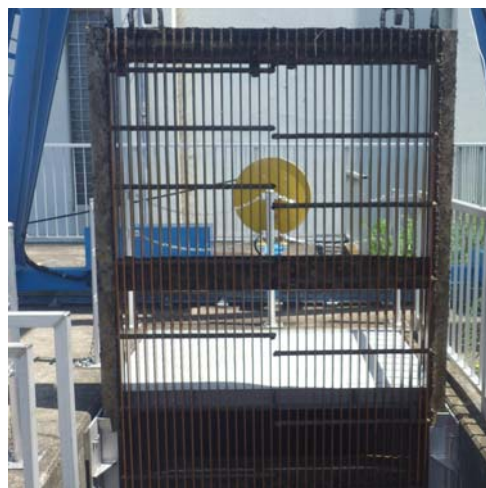
写真-5 付着状況

新設されたスクリーンのカワヒバリガイの付着状況を確認するために平成 29 年 7 月 31 日に引き上げ作業を行い、付着状況調査を行った。

据付完了後から約 1 年過ぎたスクリーンであったが、付着状況（写真-5）を確認すると、スクリーンバーへのカワヒバリガイの付着は全く見られず、スクリーンバーの状態も良好であった。

一方、スクリーンのステンレス部分には、多少ではあるがカワヒバリガイの付着が確認された。

今回の引き上げの結果として、スクリーンバーの材質に銅を用いたことで、ステンレス部分に付着はあったものの、カワヒバリガイの付着防止に効果を有することが示された。

据付完了後から約 1 年過ぎたスクリーンの付着状況について、調査を行った結果、カワヒバリガイの付着は見られず、スクリーンの状態も良好であった。
