ムカシヤンマ幼虫の移殖に向けた 産卵・生息に必要な環境に関する実証調査

ムカシヤンマの幼虫は、湿地や斜面の湧水地の土やコケの間に穴を掘って生活し3~4年かけて成虫になる非常に珍しい特徴を持つ。ダム湛水区域内に生息する幼虫の区域外への移殖に当たっては移殖地の選定が非常に重要となる。

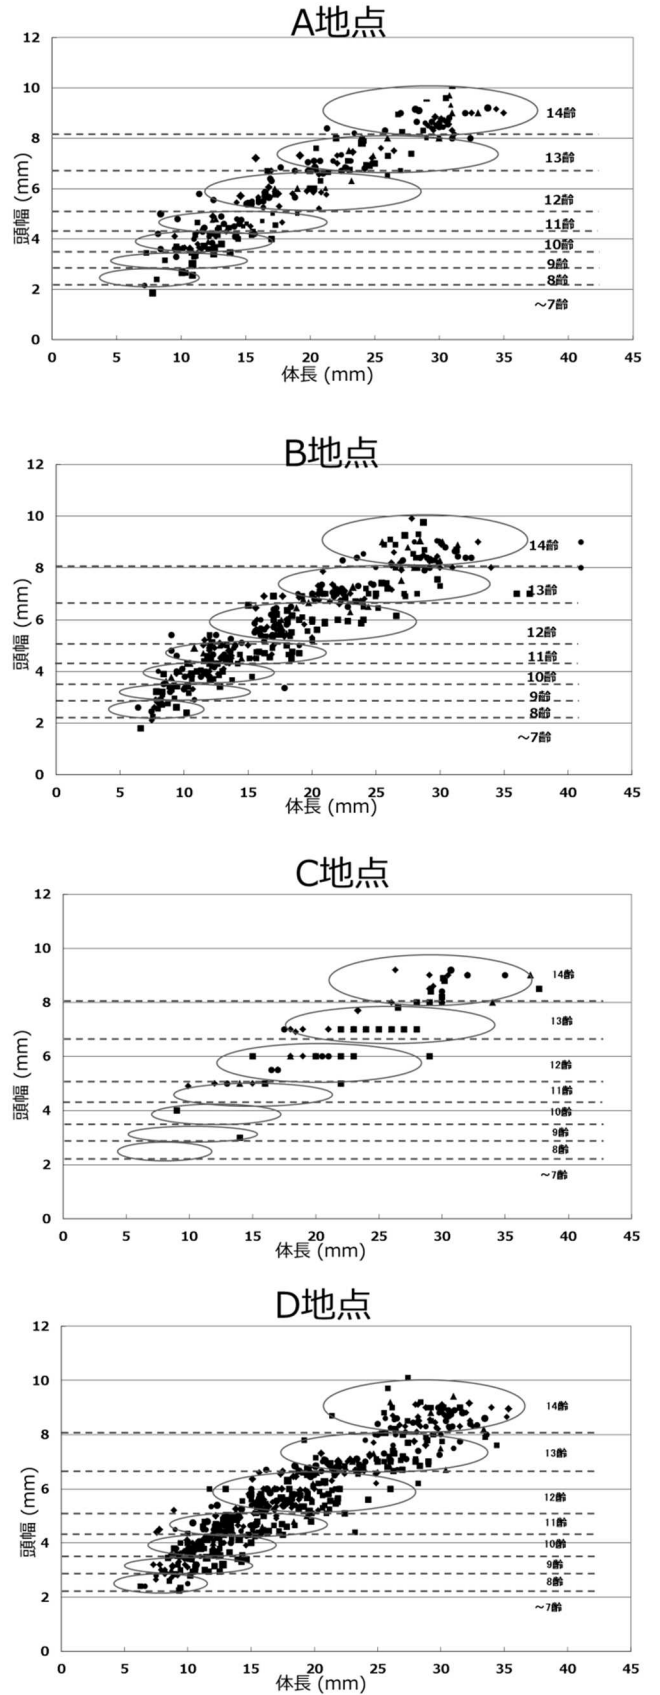
図-2 ムカシヤンマの幼虫体長と頭幅の関係

既生息地の環境を把握するために、その生息地が継続的に利用されているかを調査した。調査に関しては、平成 21 年度から実施しており、体長・頭幅、翅芽長（孵化後翅になる部分）、性別を調査し、確認位置を記録した。**図-2** は、ムカシヤンマの頭幅と齢数¹⁾を参考に取りまとめを行ったものである。ムカシヤンマの幼虫は孵化するまでに数年かかるため、毎年産卵が行われている場合 1 年目 2 年目 3 年目の様々なサイズの幼虫が同時に観察できる。この調査結果から、C 地点は平成 27 年度から 3 ヶ年連続で幼虫が確認されなかったが、これまで確認されていた状況を踏まえ、生息環境要因の調査は実施することとした。

調査期間：平成21~30年度
調査時期：早春期、産卵期、夏期、秋期、冬期

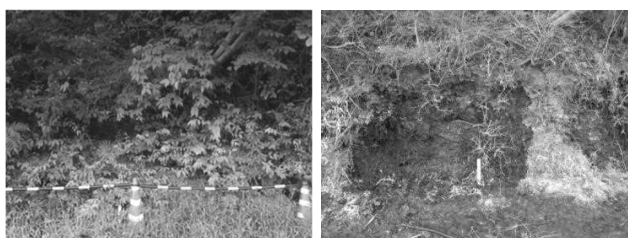
写真-2 保全整備地の整備前後

写真-2に示すよう、ムカシヤンマの産卵を阻害しないように、平成29年3月に一部のコケを除去し、ムカシヤンマが産卵しやすい環境を創出した。その後はコケの大きな繁茂は見られなくなった。

(写真左:平成28年6月、写真右:平成29年3月)

なお、既生息地と差異が認められた要因のうち、夏期の水温の上昇については、この値が一時的なものか、恒常的なものかを確認する必要がある。また、土の状態を確認すると共に、岩壁全体を覆うコケについても、ムカシヤンマの産卵を阻害しないように、一部のコケを除去する必要があると考えられた。
