とう そう よう すい  
東 総 用 水

## 1. 施設諸元

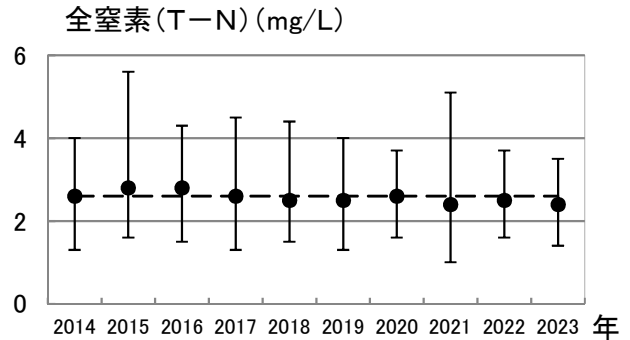
(1) 東総用水笹川取水口

年平均値の経年変化を過去10年平均と比較すると、水温、pH、D0、全りんが平均と同程度の傾向であった。その他の項目は変動が大きく一定の傾向は得られなかった。

2023年の年平均値は、3項目（pH、SS、D0）において環境基準値を満足した。

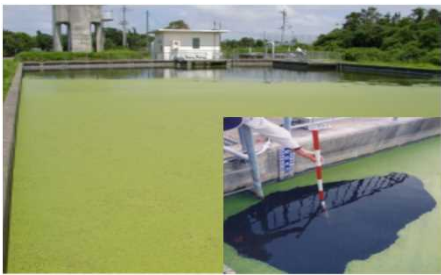
施設区分	遮光
形式	<ul style="list-style-type: none"> <li>・遮光板(六角フロート)</li> <li>・浮き草</li> </ul>
設置目的	アオコ発生防止
設置時期	1993年度から順次実施
施設構造等	<p style="text-align: center;">浮き草</p>

</div>
2023 年 運用実績	<p>下記ファーム Pond(以下FP)に通年設置している。</p> <ul style="list-style-type: none"> <li>・遮光版(六角フロート) 青馬FP、小南FP、倉橋FP、三川FP、八木FP 三宅FP、親田FP、長山FP</li> <li>・浮き草 今郡FP、東今泉FP、小船木FP、塙FP、猿田FP</li> </ul>

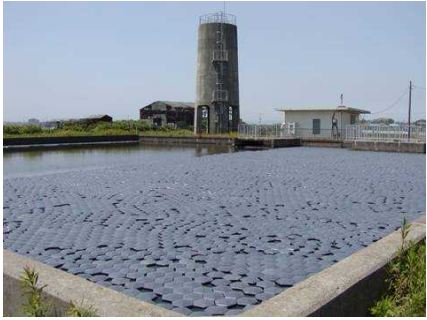
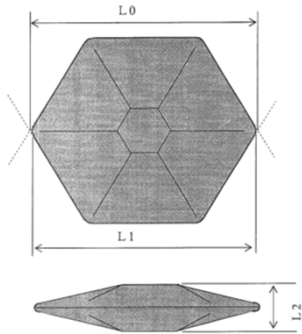
<p style="text-align: center;">六角フロート</p>

<div style="display: flex; justify-content: flex-end; align-items: center;"> <div style="margin-right: 20px;"> <p>L0 : (250mm)              L1 : 247mm + 0mm -5mm              L2 : 60mm +10mm -0mm</p> </div>
