しょう れん じ がわ り すい
正蓮寺川利水

1. 施設諸元

正蓮寺川利水		淀川水系 正蓮寺川	
		管理開始：1970年7月1日	
目的			
新規利水 阪神地区の都市用水 8.5 m ³ /s(内、水道用水 5.195 m ³ /s、工業用水 3.305 m ³ /s)を供給する。			
諸元		2. 工業用水導水施設 (2013年4月1日水利使用廃止) ※占用施設部の管理は撤去完了まで継続	
1. 分水施設			
取水樋門	分水量	22.0 m ³ /s	
揚水機場	分水量	22.0 m ³ /s	
分水路	延長	957.6 m

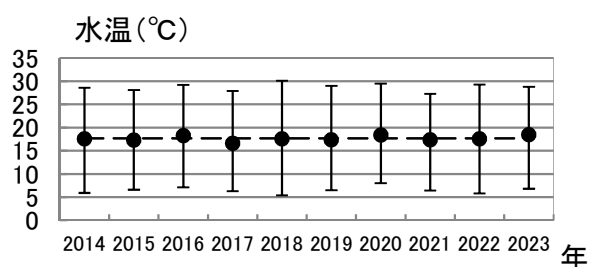
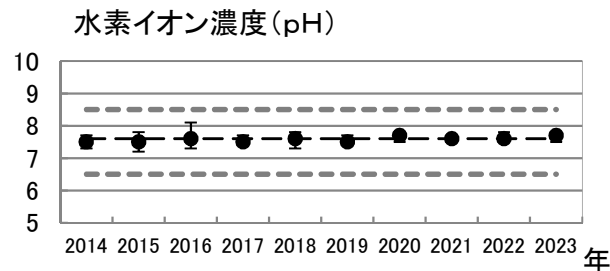
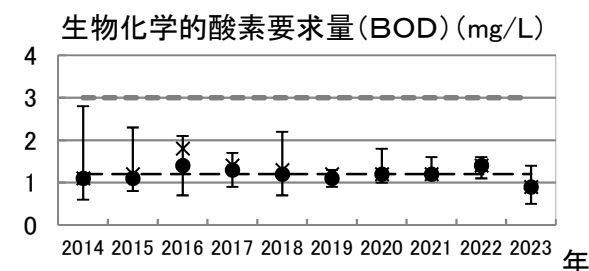
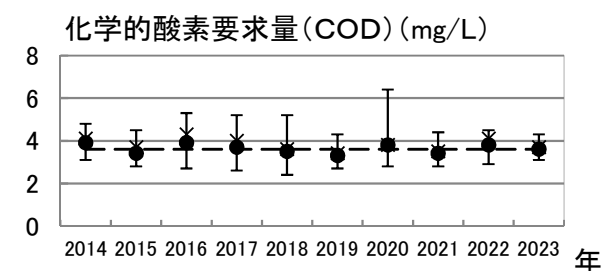
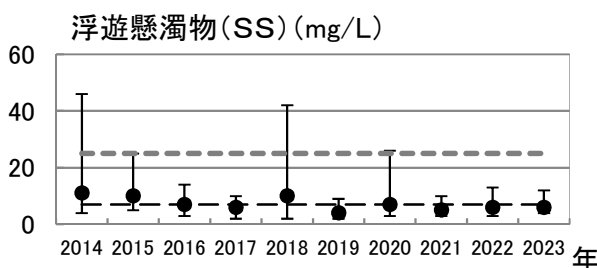
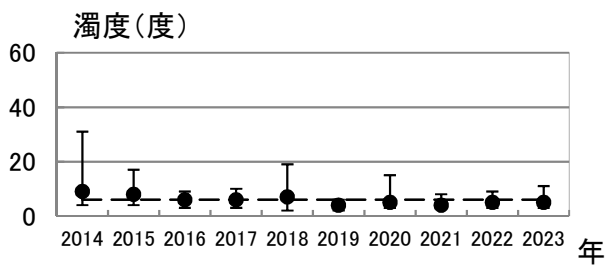
(2) 淀川毛馬地点

年平均値又は75%値の経年変化をみると横ばい傾向である。
