# 資料編

## 琵琶湖沈水植物図説 第4版

製作 独立行政法人 水資源機構 琵琶湖開発総合管理所  
〒520-0243 滋賀県大津市堅田 2丁目 1-10  
TEL.(077)574-0680 FAX.(077)574-1739

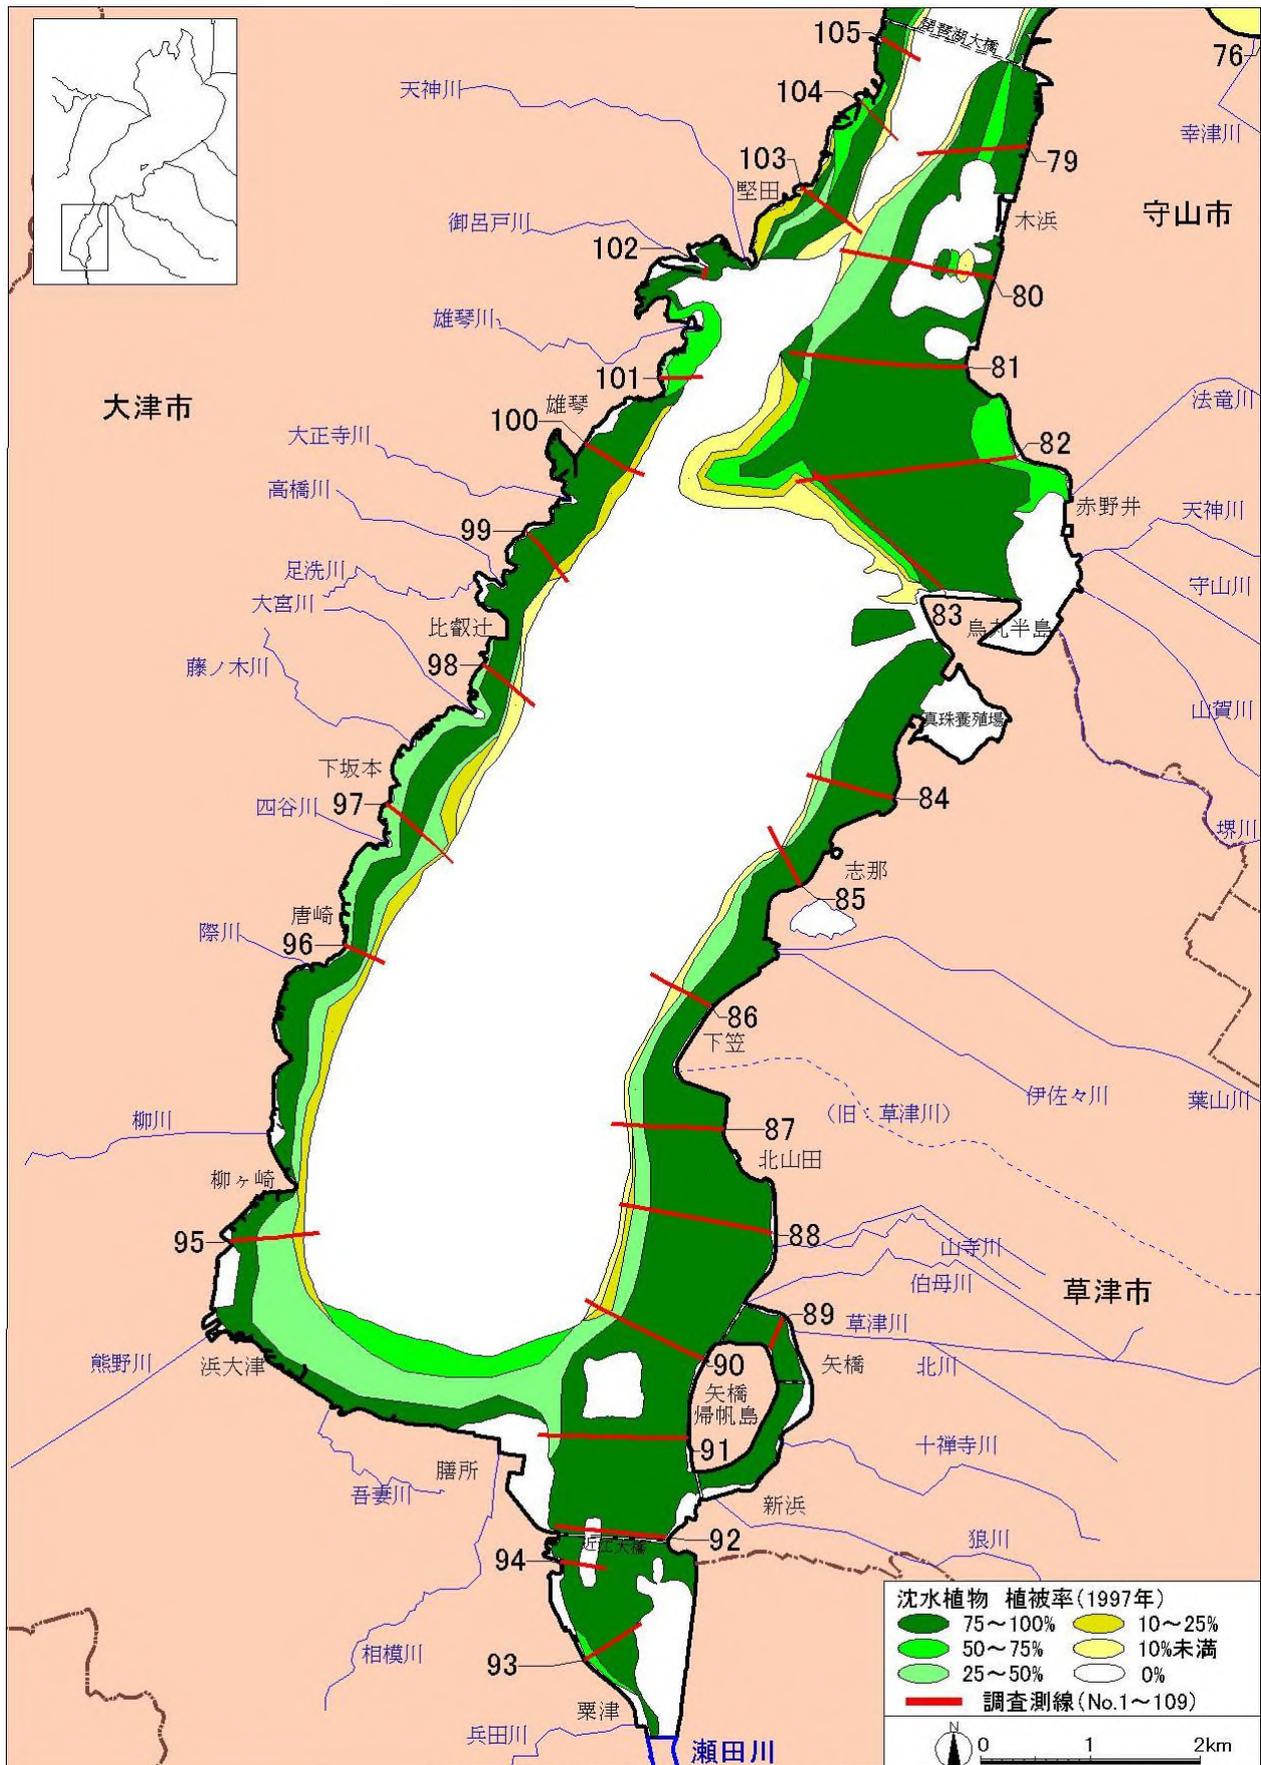
# 沈水植物群落分布図 (No.1)

1997年

(1994年航空写真、1997年潜水観察(一部1998年)および1998年音響探査により作成)

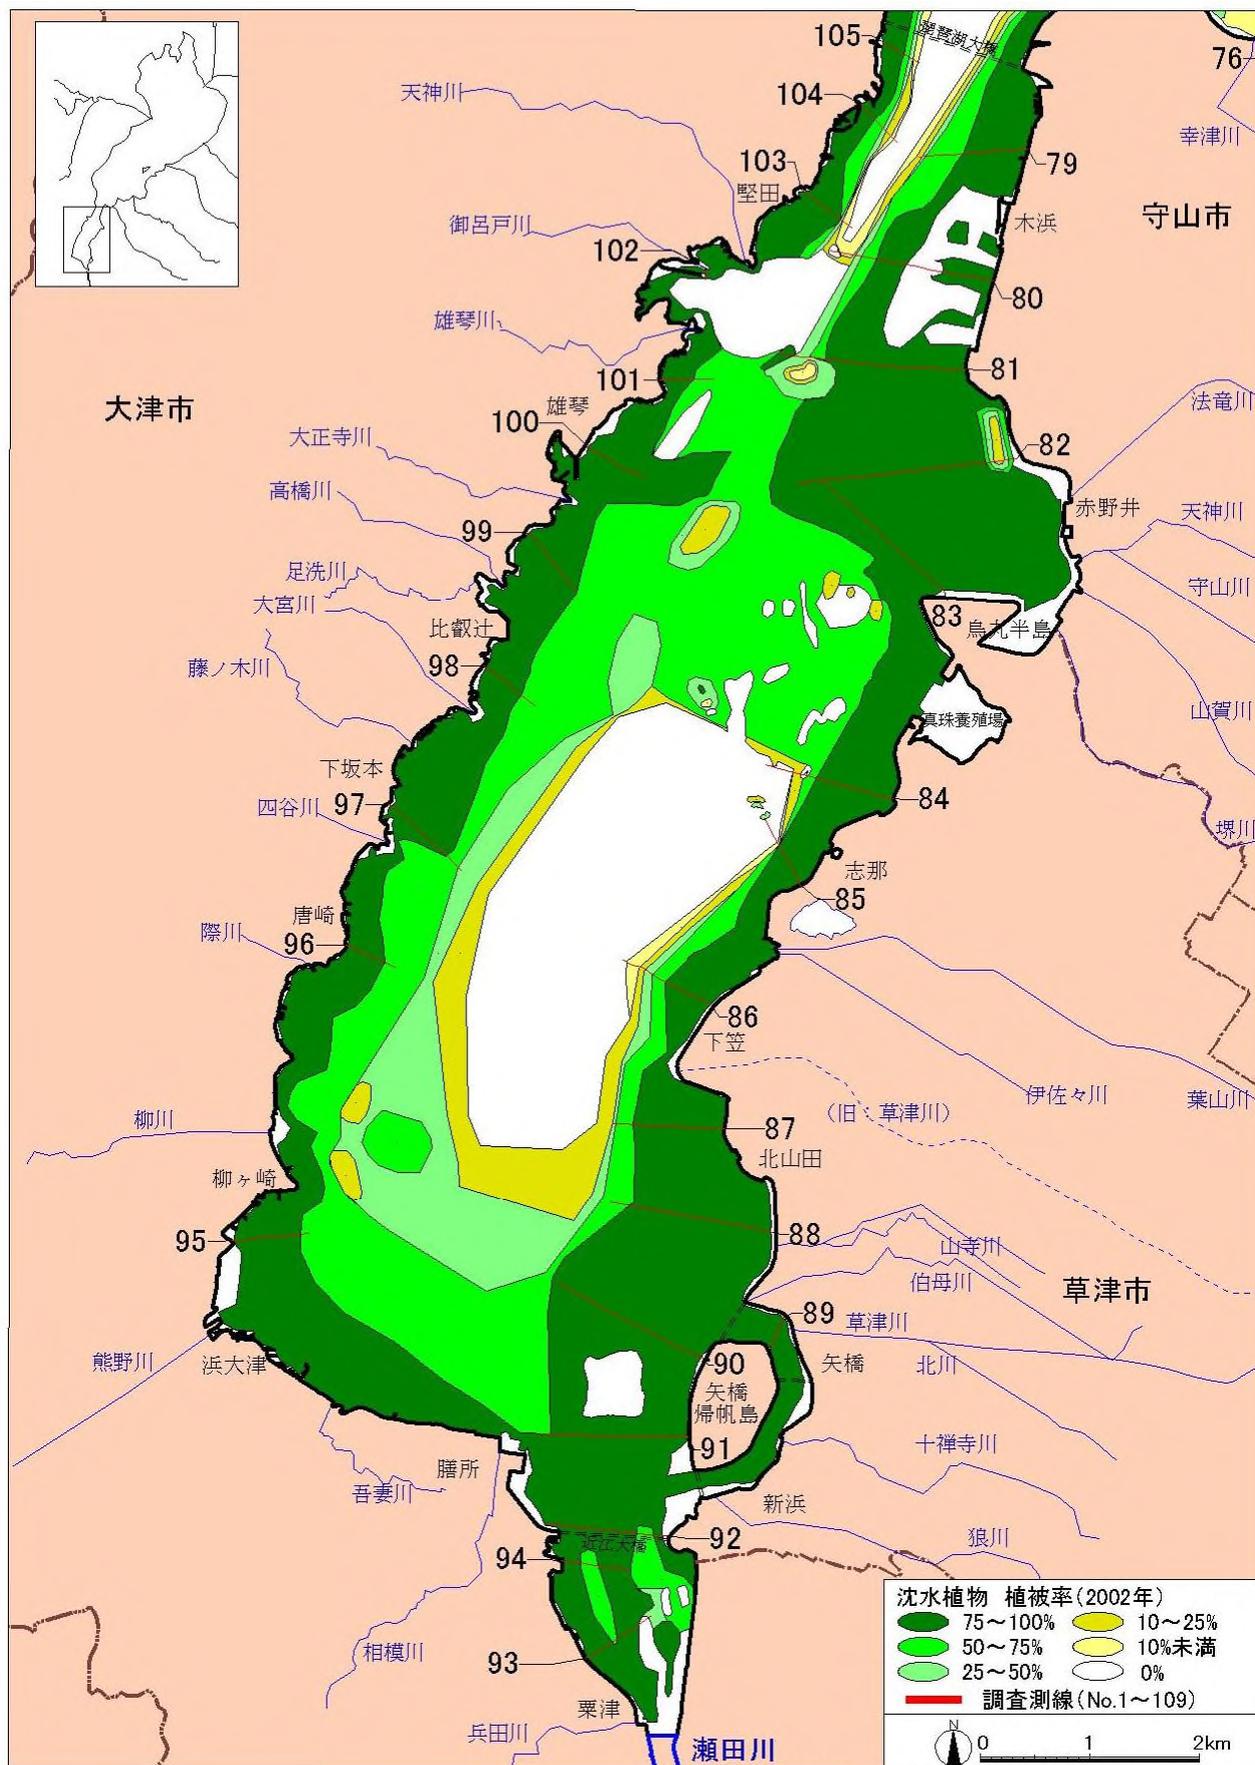
# 沈水植物群落分布図 (No.1)

2002年

(航空写真、潜水観察および音響探査により作成)

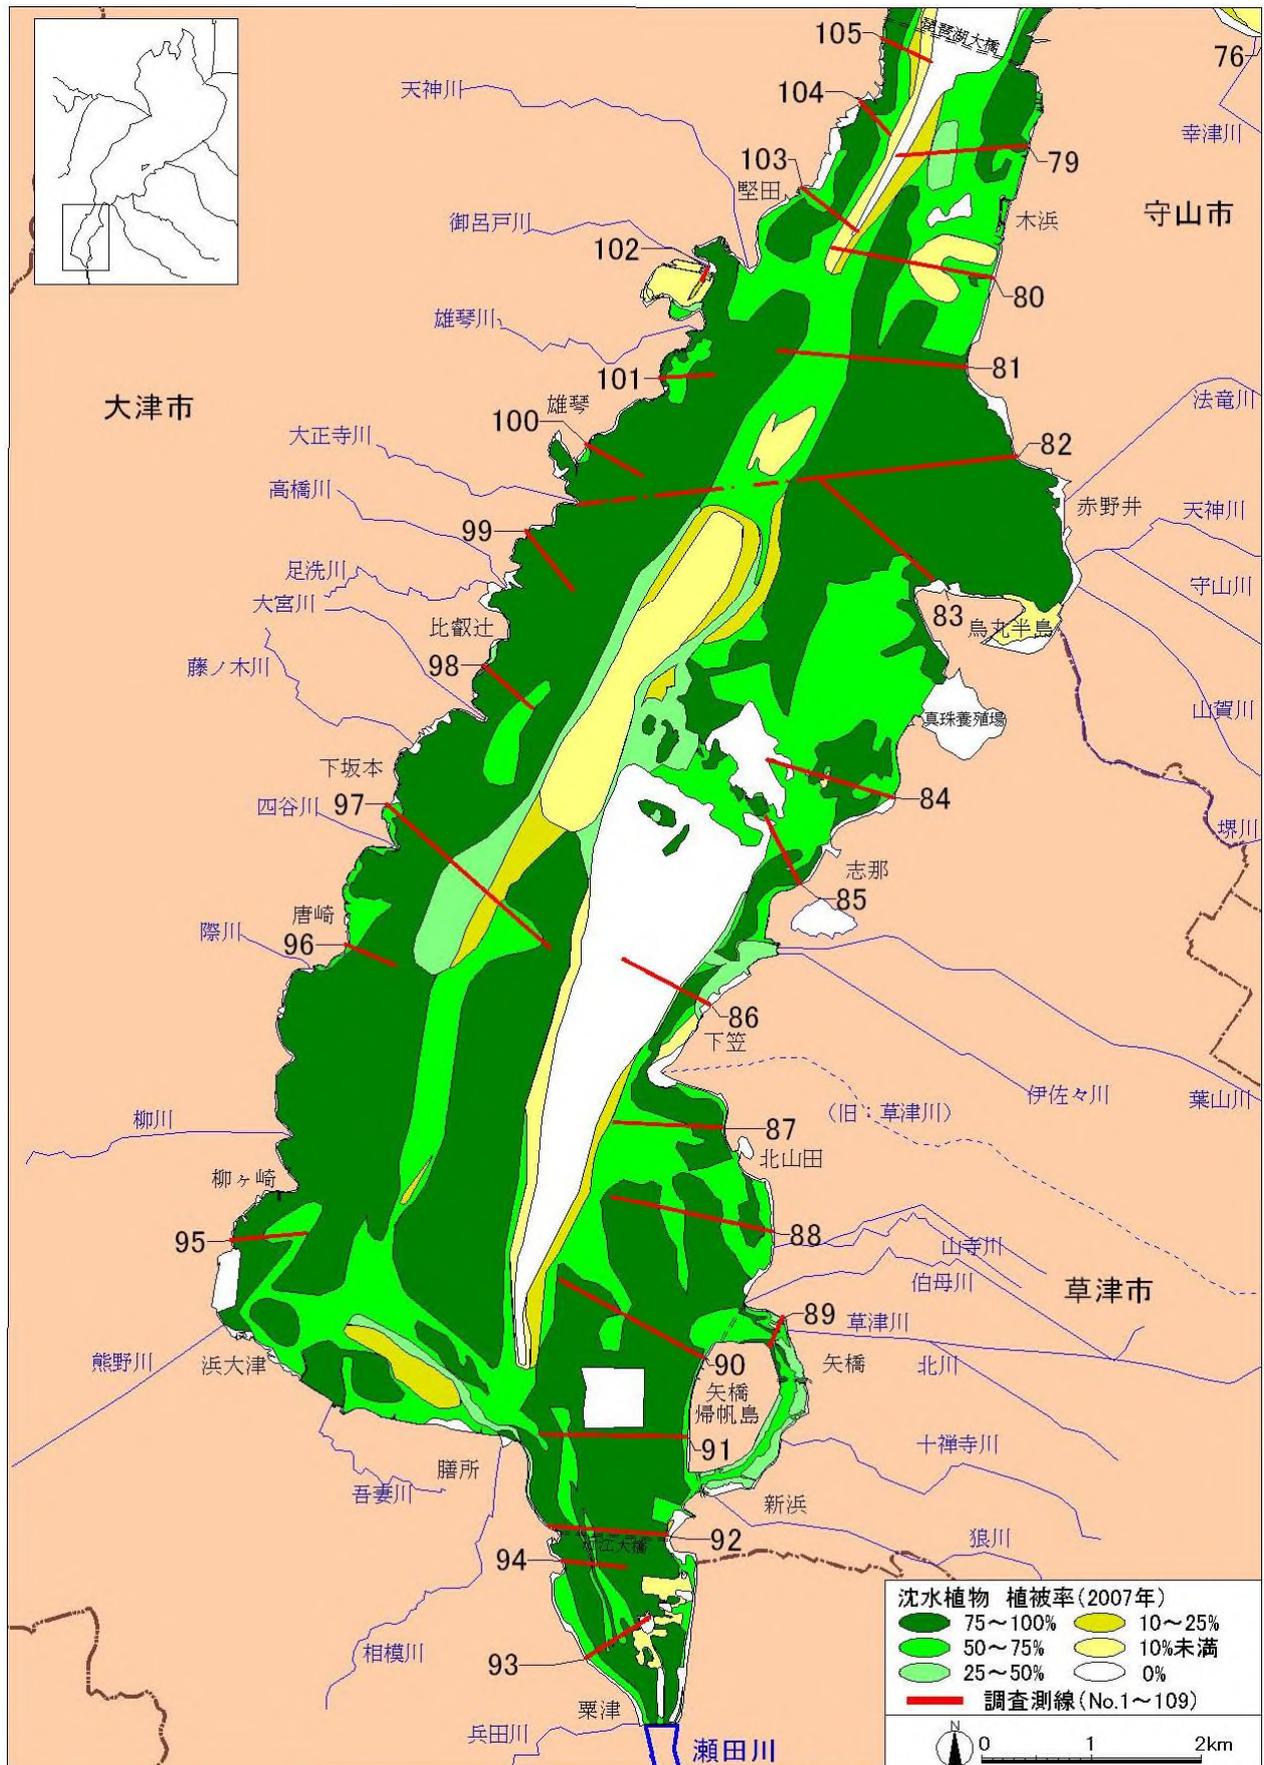
# 沈水植物群落分布図 (No.1)

2007年

(航空写真、潜水観察および音響探査により作成)

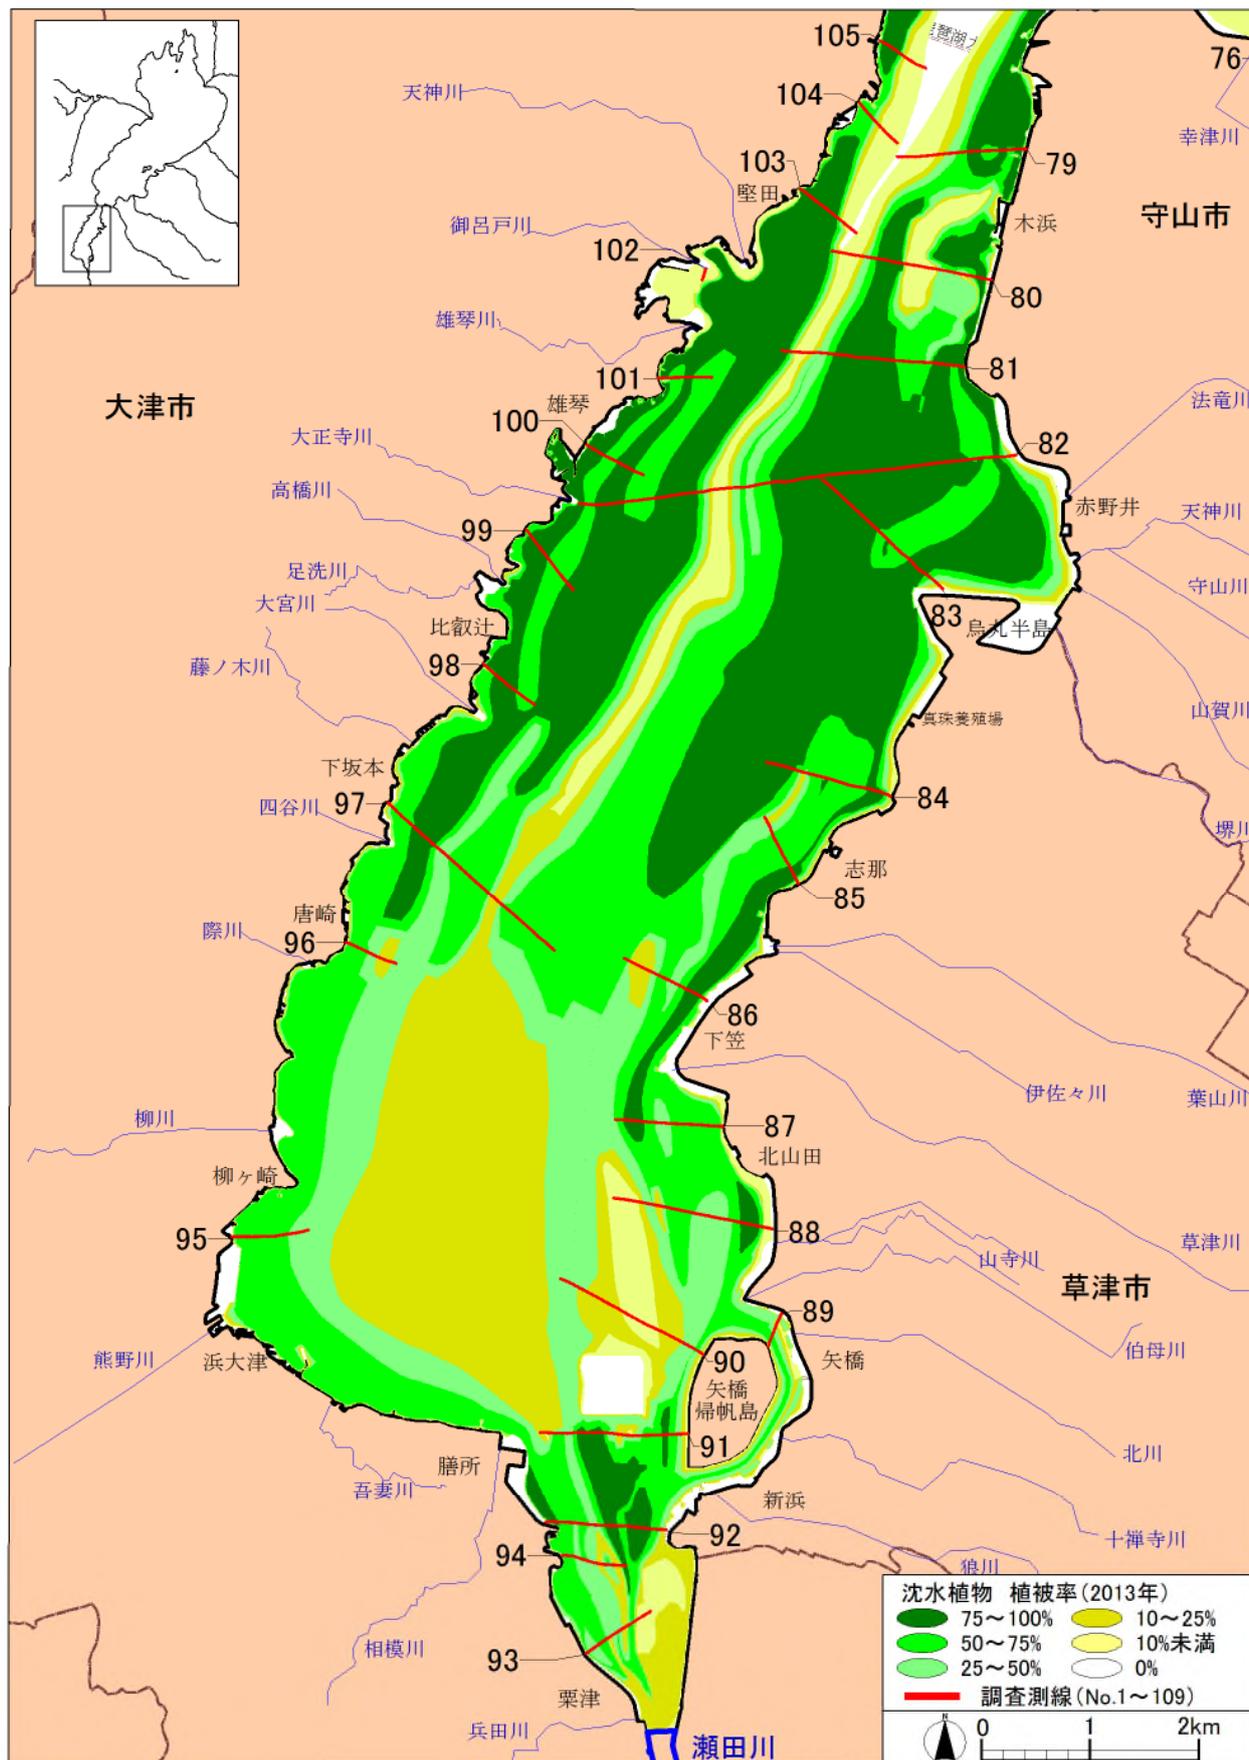
# 沈水植物群落分布図 (No.1)

2013年

(航空写真、潜水観察および音響探査により作成)

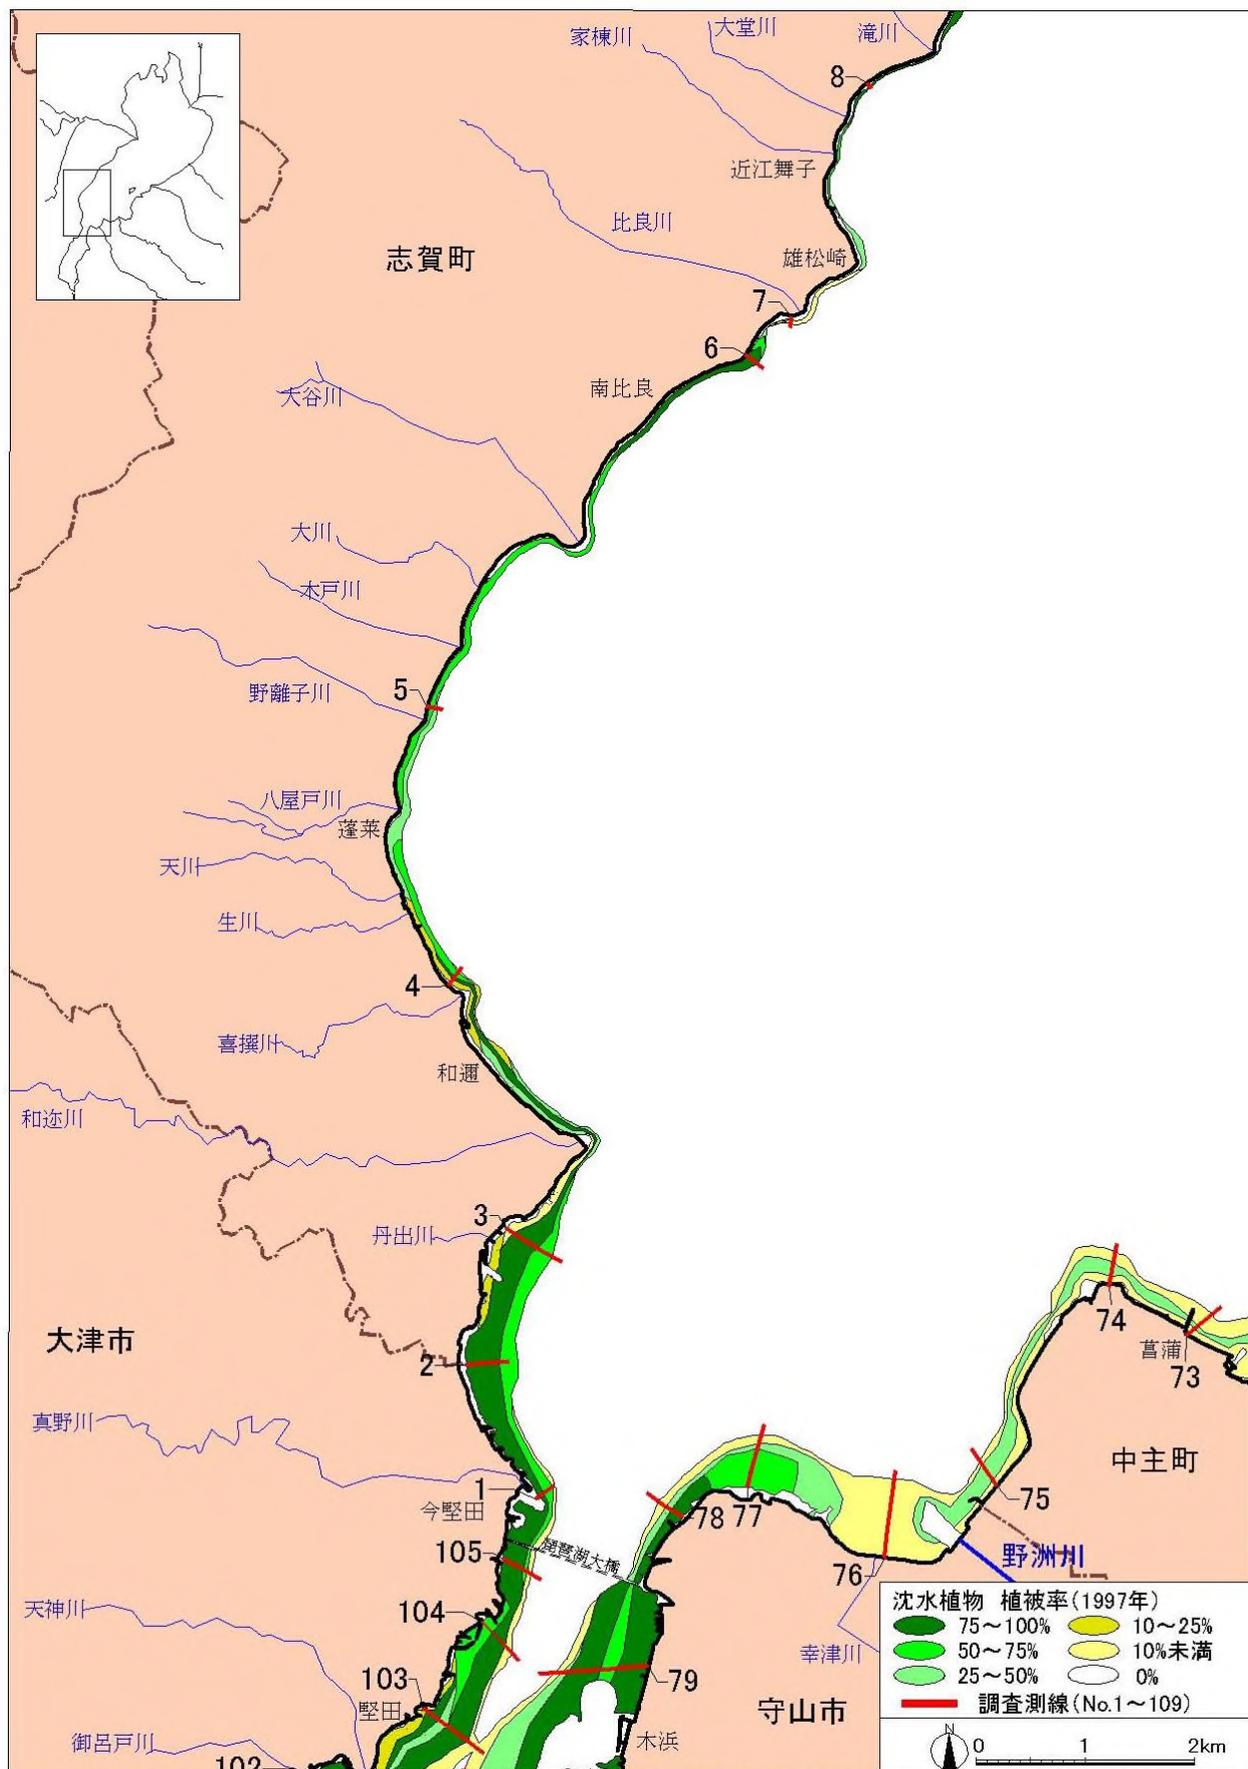
# 沈水植物群落分布図 (No.2)

1997年

(1994年航空写真、1997年潜水観察(一部1998年)および1998年音響探査により作成)

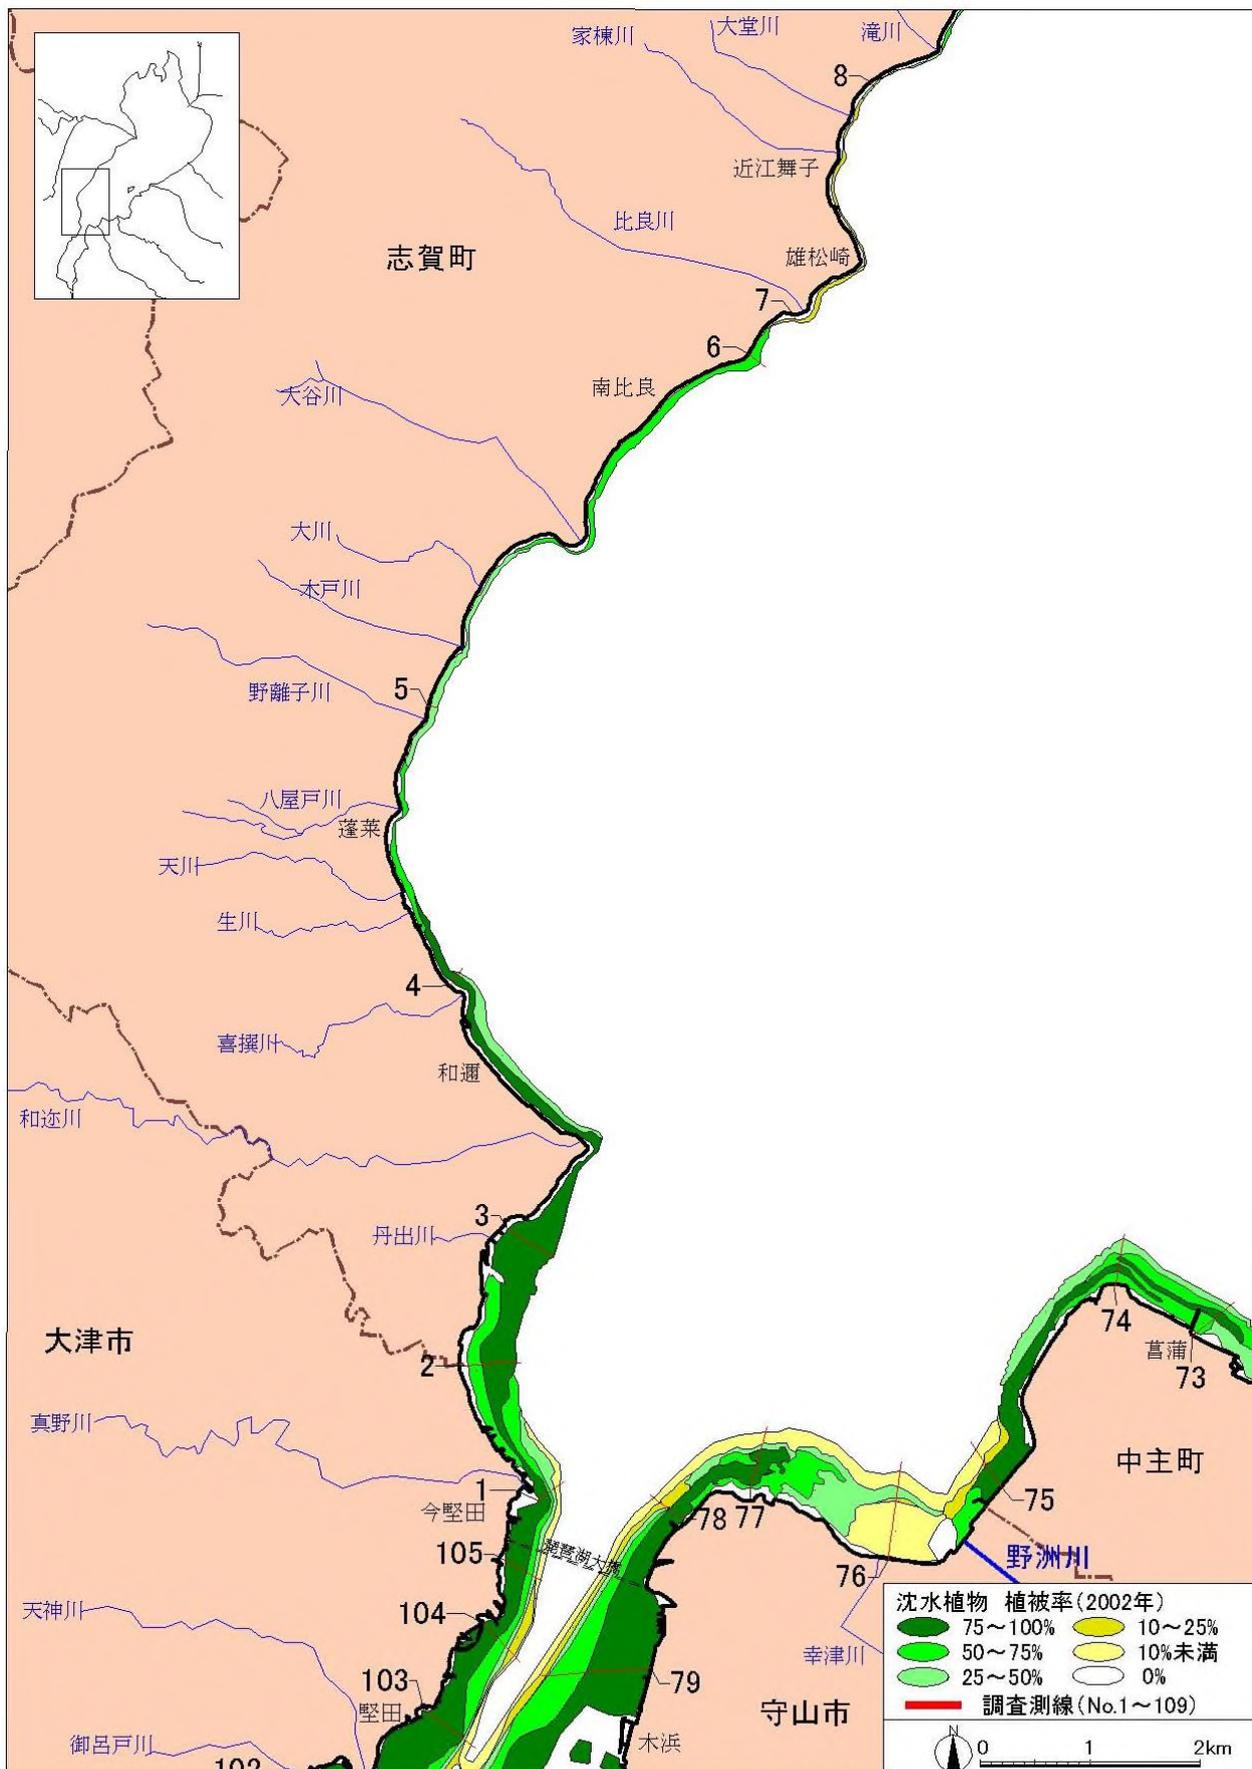
# 沈水植物群落分布図 (No.2)

2002年

(航空写真、潜水観察および音響探査により作成)

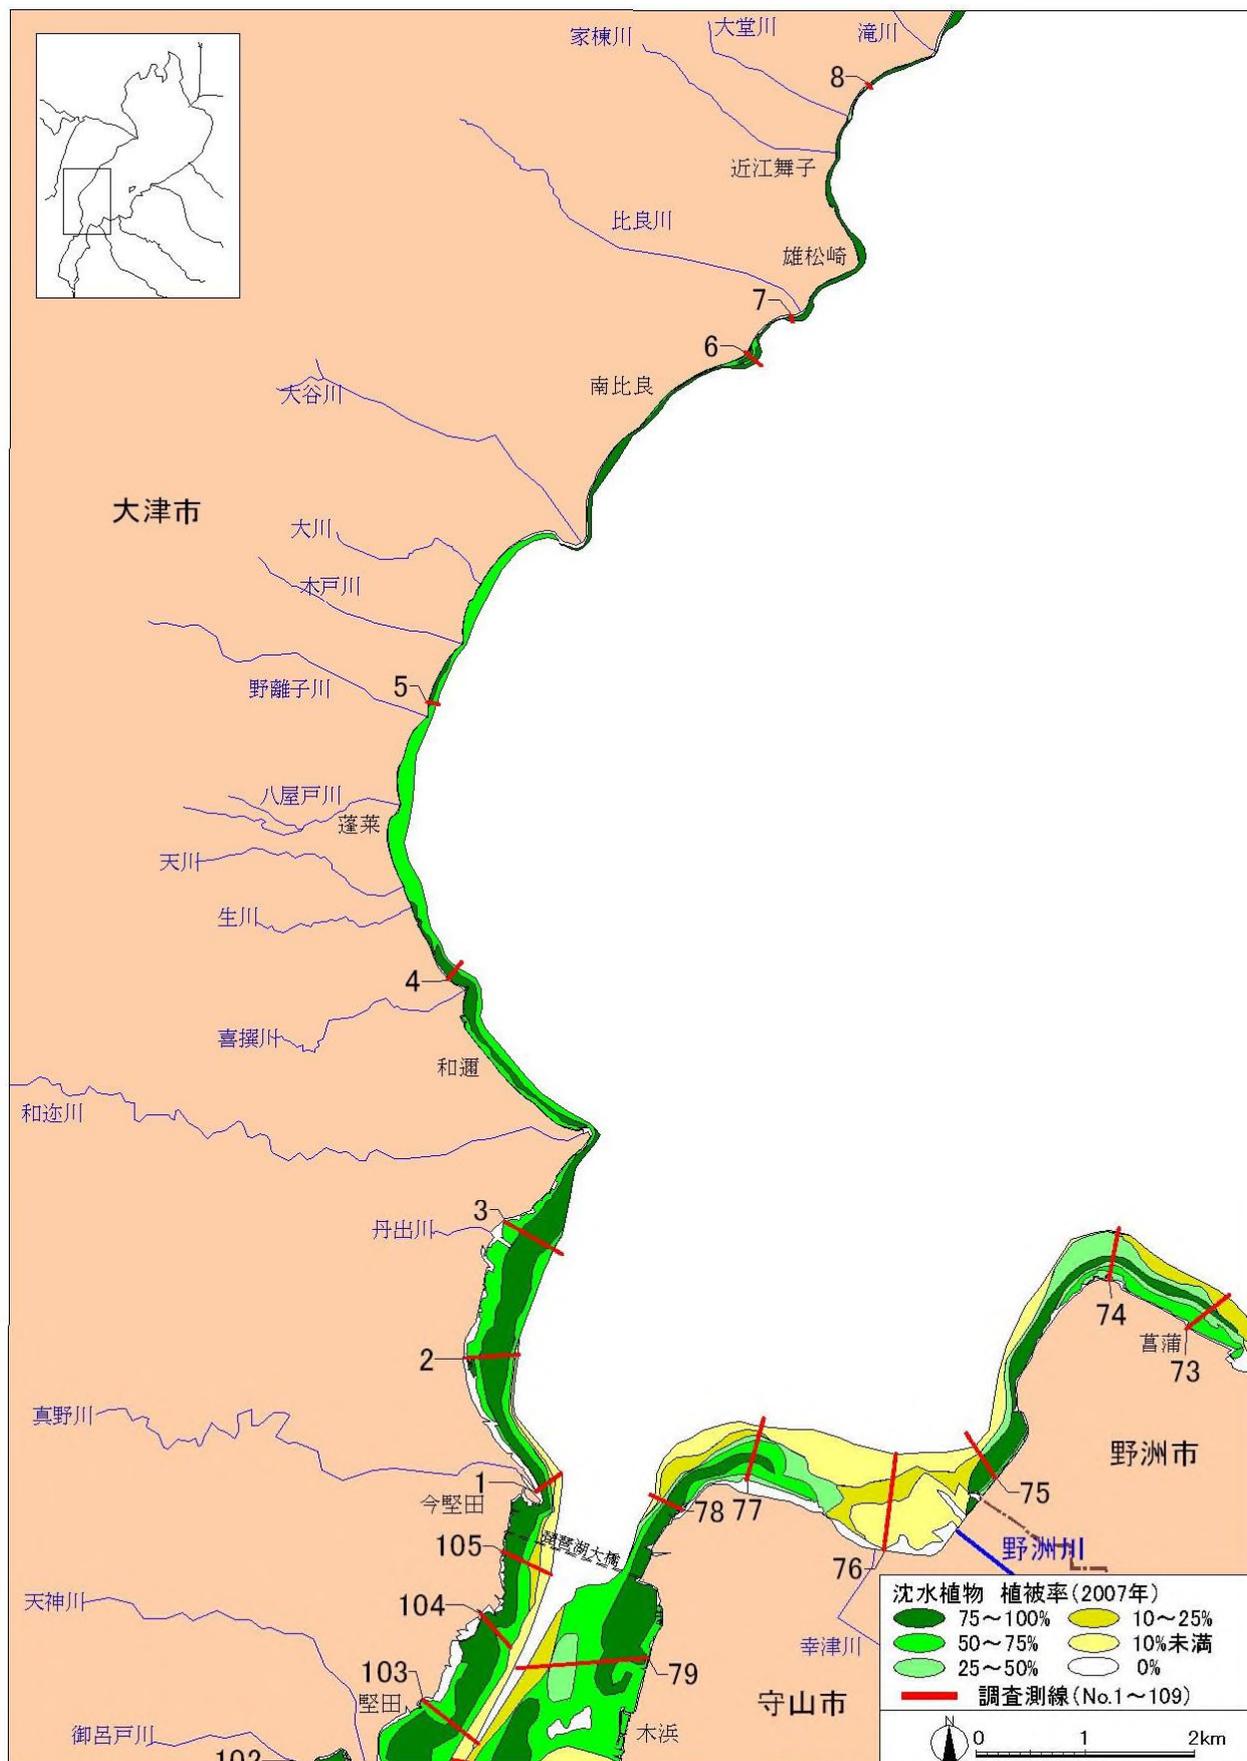
# 沈水植物群落分布図 (No.2)

2007年

(航空写真、潜水観察および音響探査により作成)

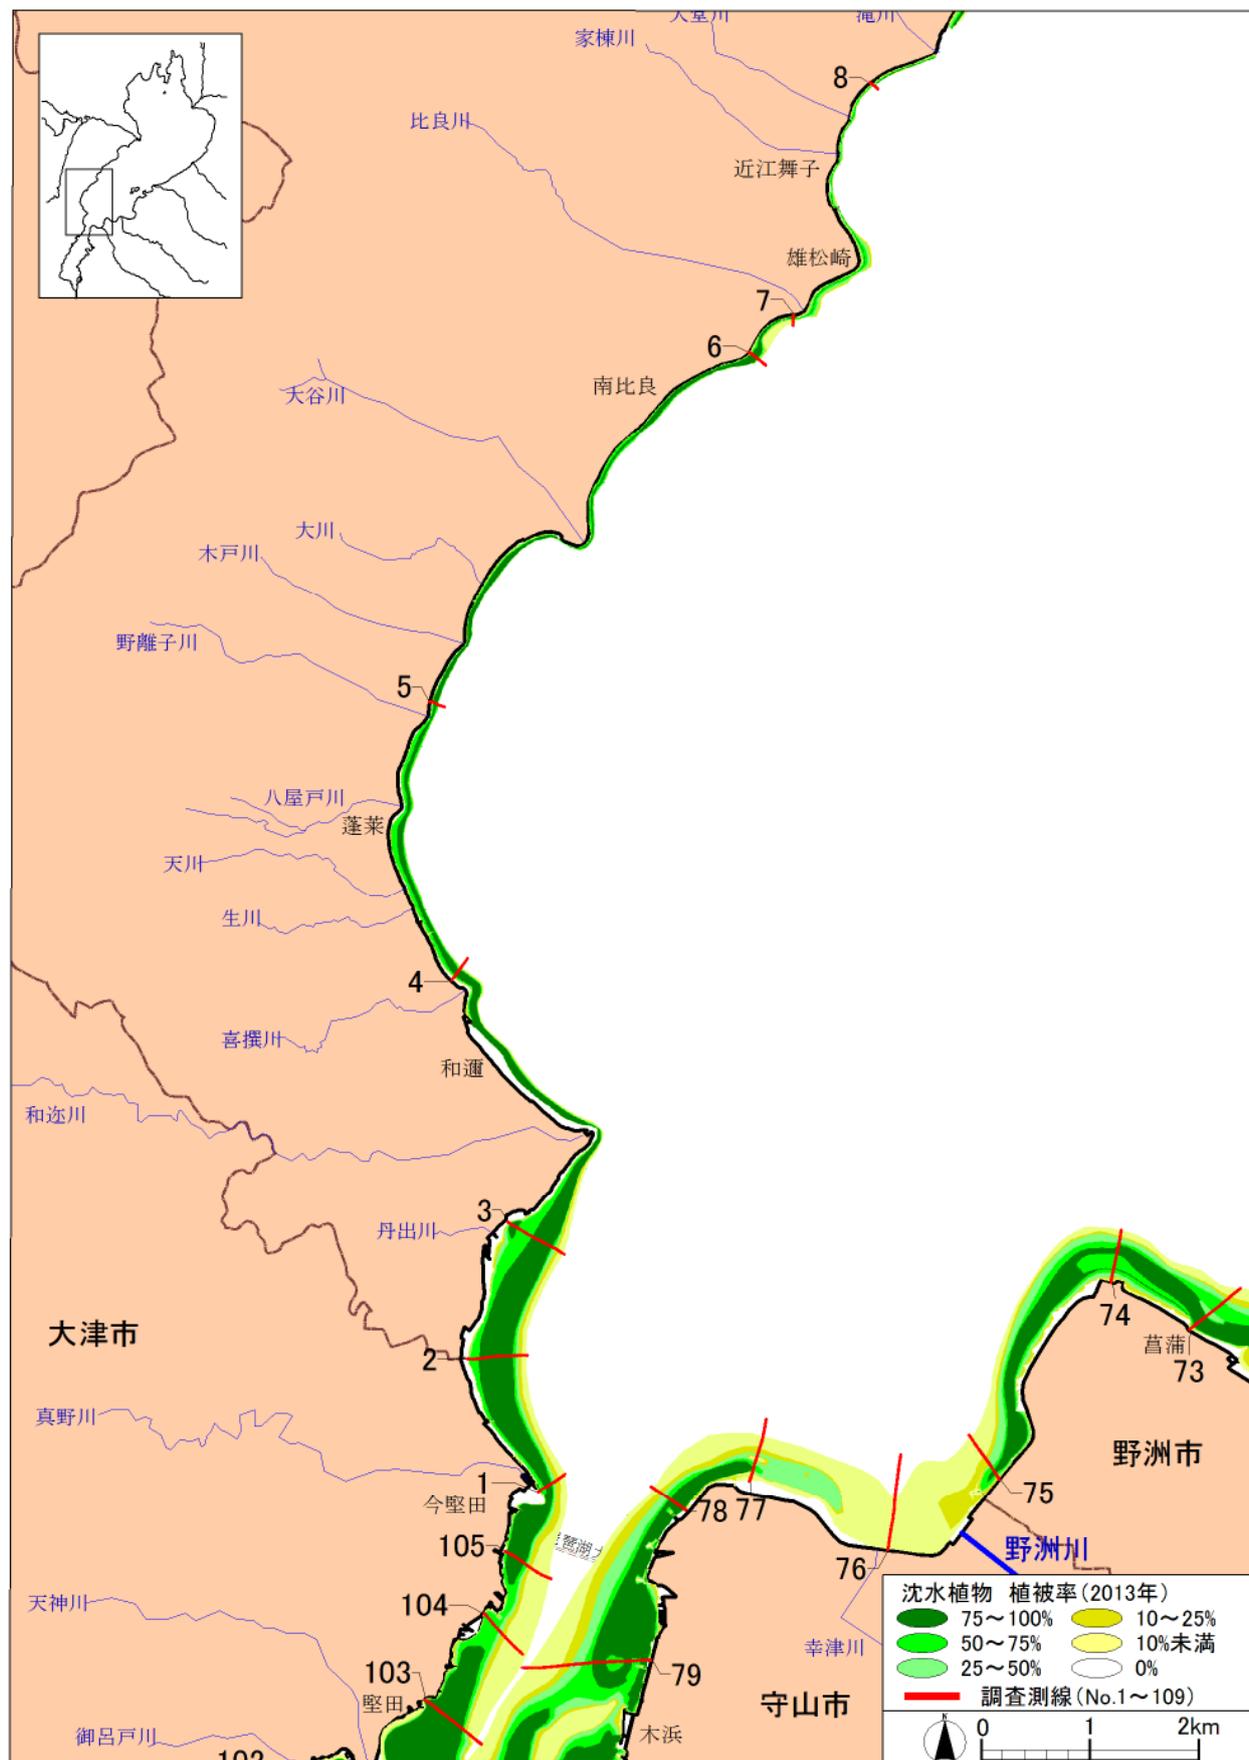
# 沈水植物群落分布図 (No.2)

2013年

(航空写真、潜水観察および音響探査により作成)

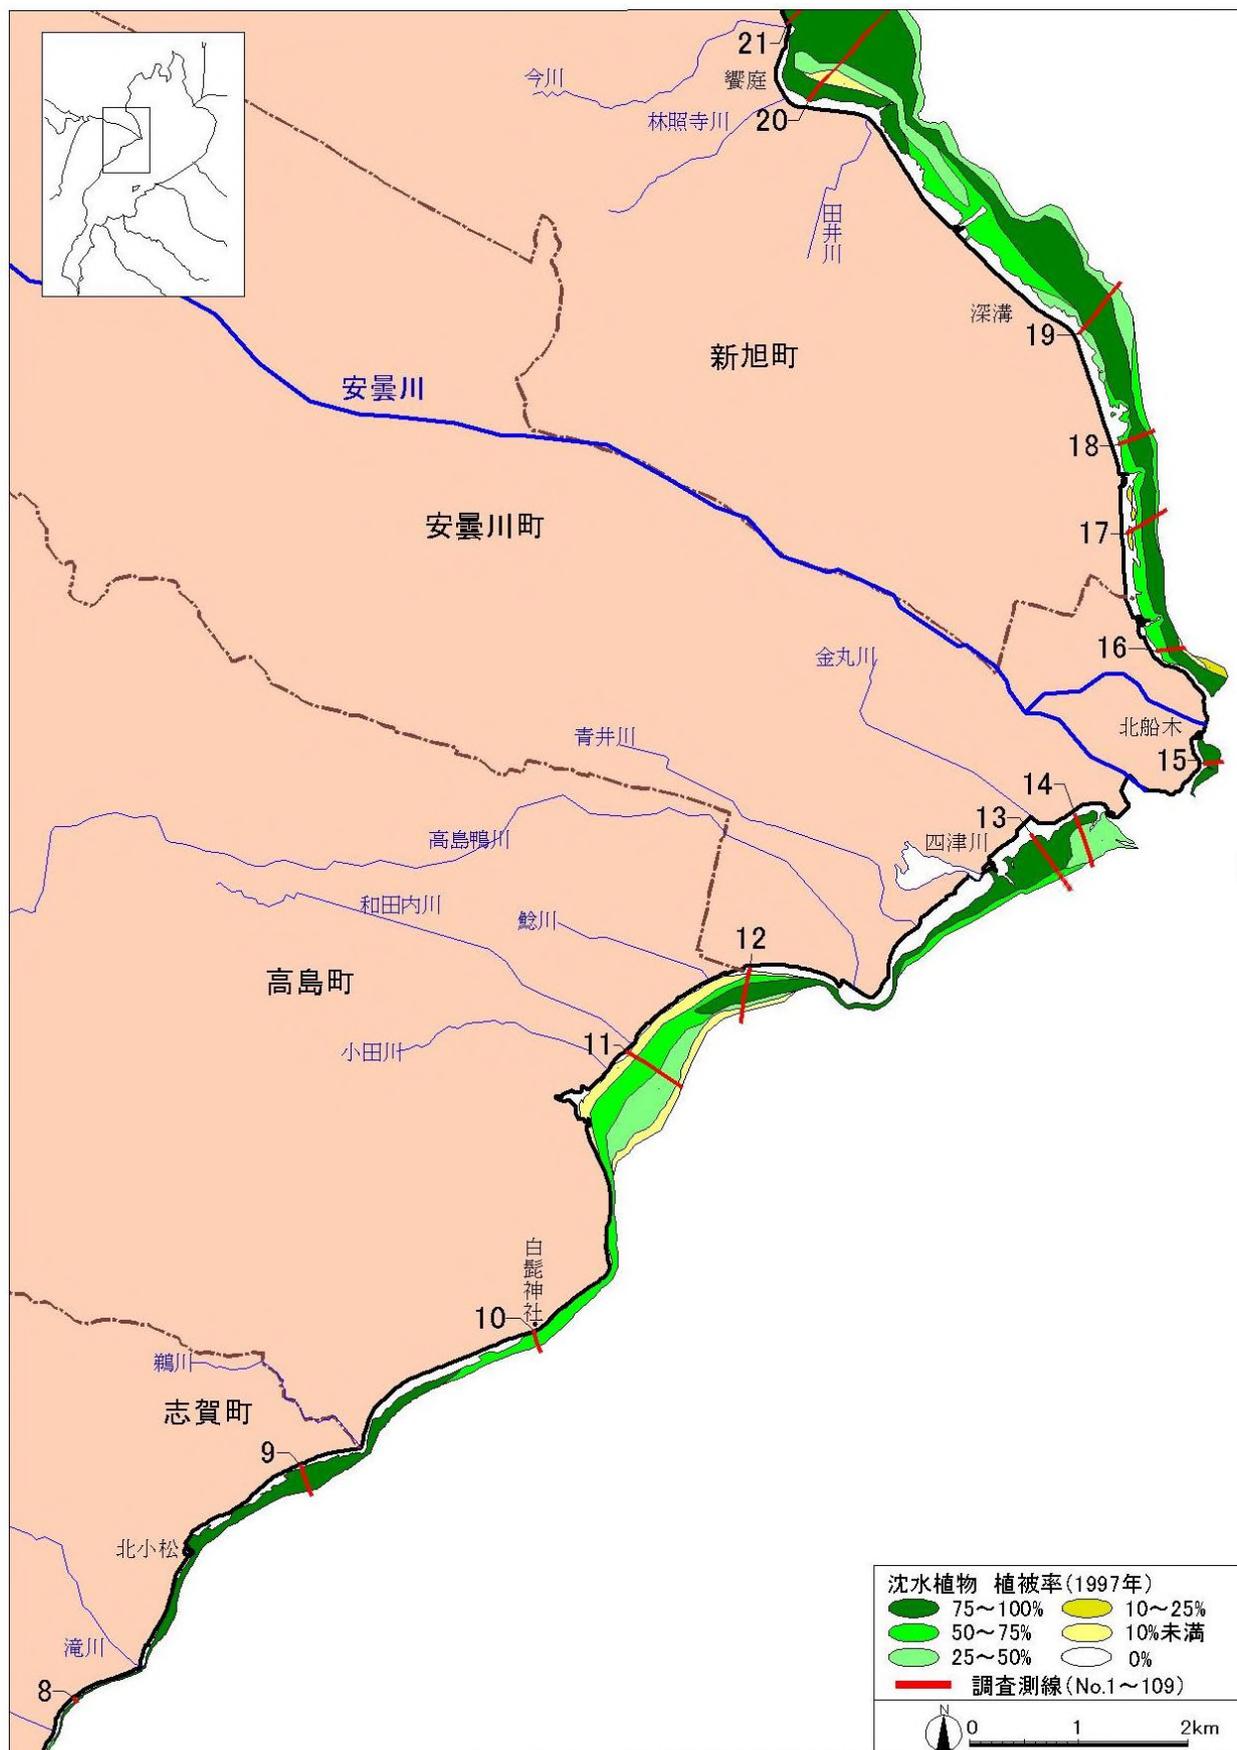
# 沈水植物群落分布図 (No.3)

1997年

(1994年航空写真、1997年潜水観察(一部1998年)および1998年音響探査により作成)

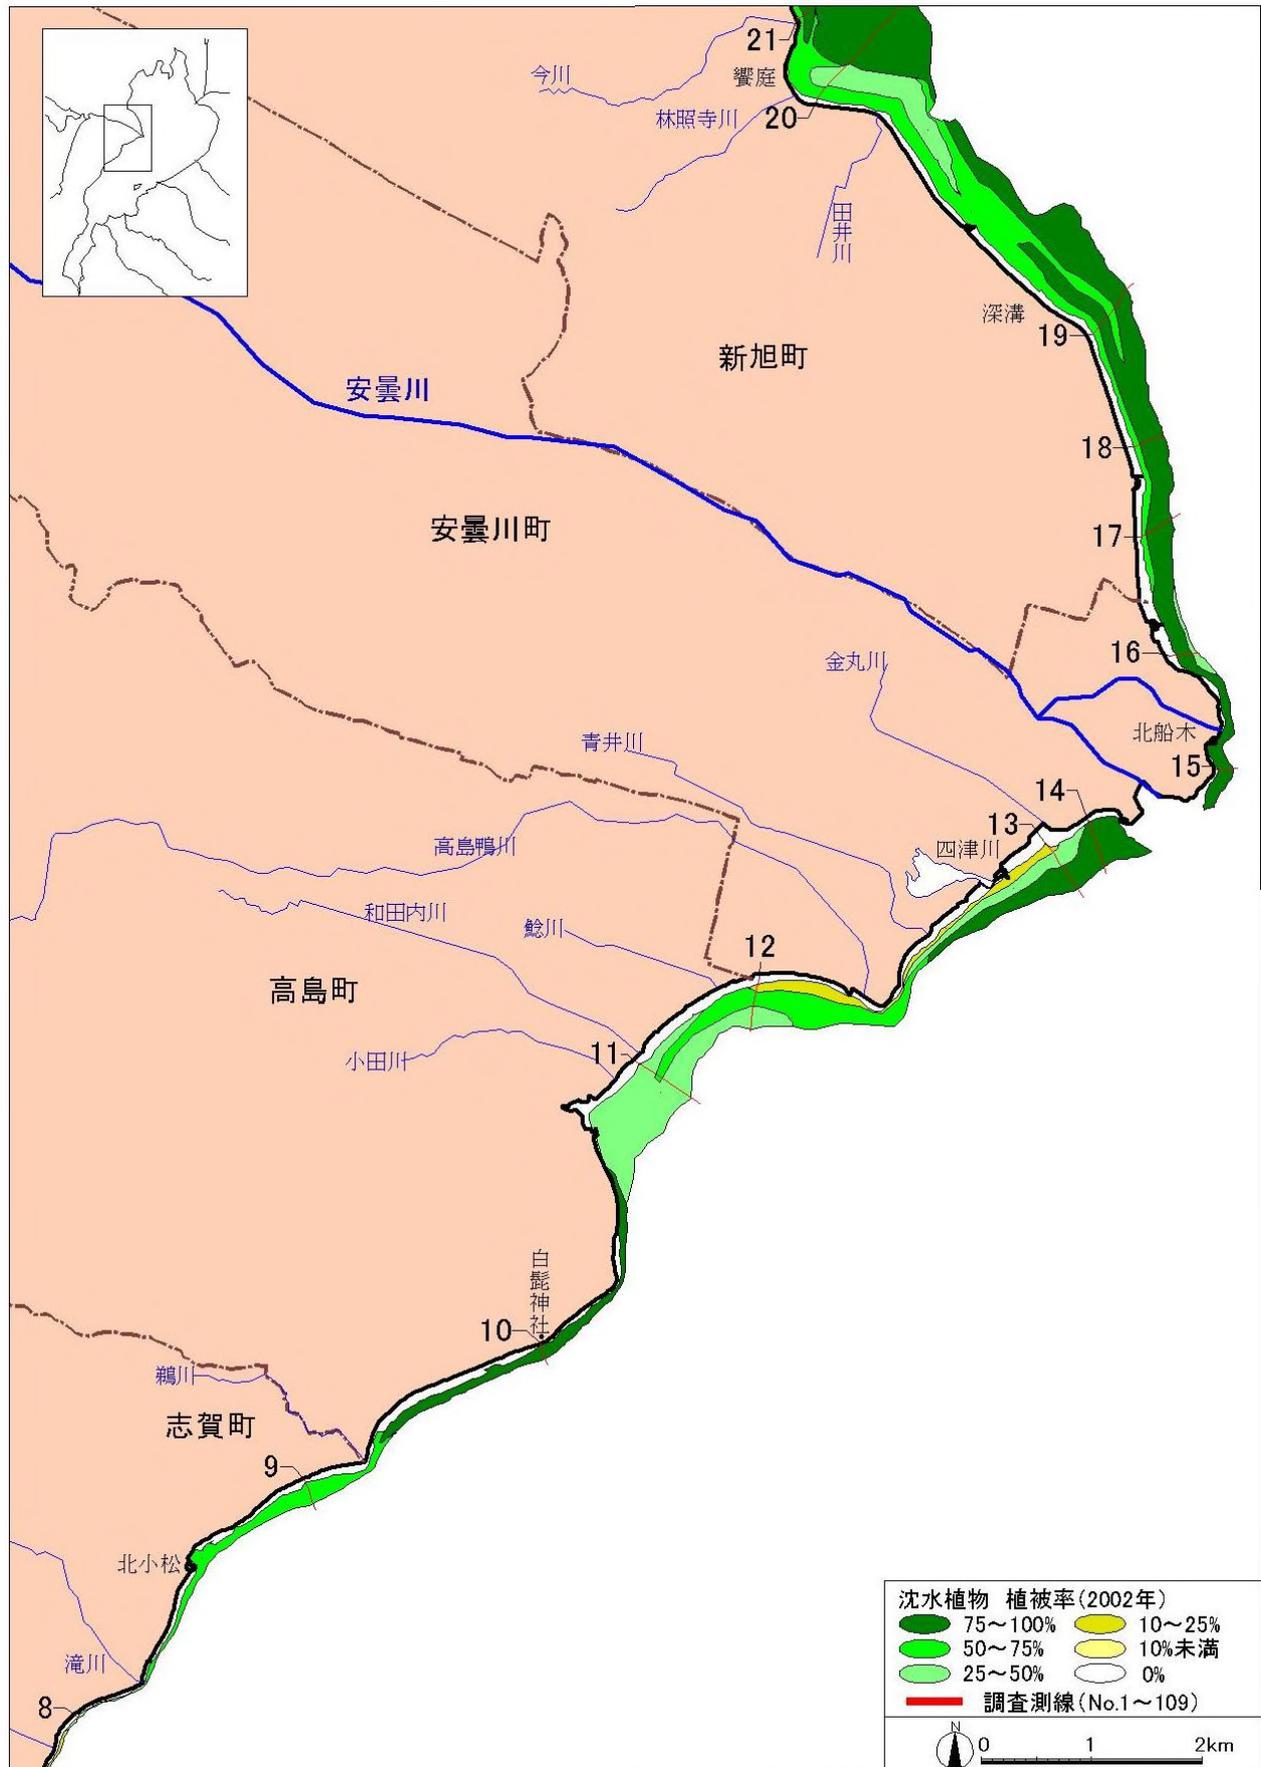
## 沈水植物群落分布図 (No.3)

2002年

(航空写真、潜水観察および音響探査により作成)
