# 資料編

## 琵琶湖沈水植物図説 第4版

製作 独立行政法人 水資源機構 琵琶湖開発総合管理所  
〒520-0243 滋賀県大津市堅田 2丁目 1-10  
TEL.(077)574-0680 FAX.(077)574-1739

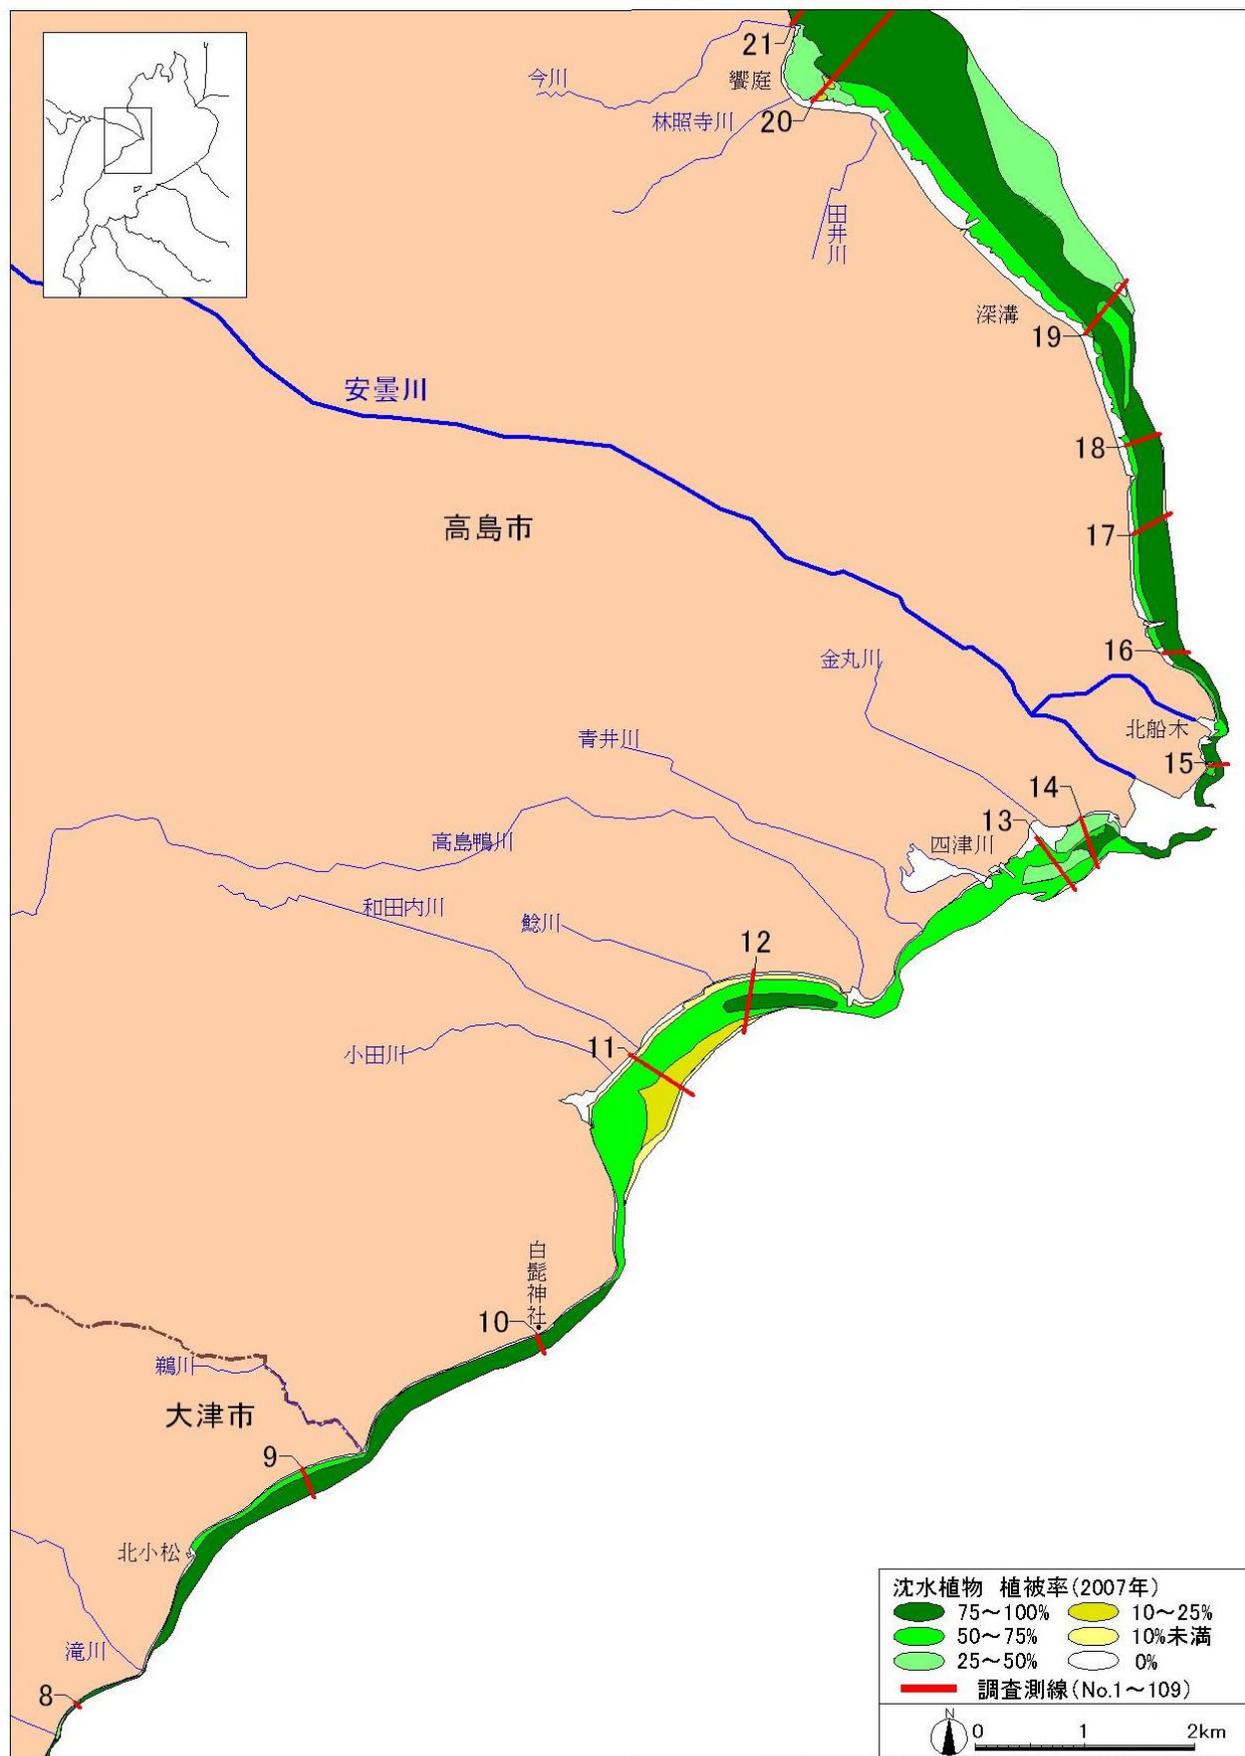
## 沈水植物群落分布図 (No.3)

2007年

(航空写真、潜水観察および音響探査により作成)

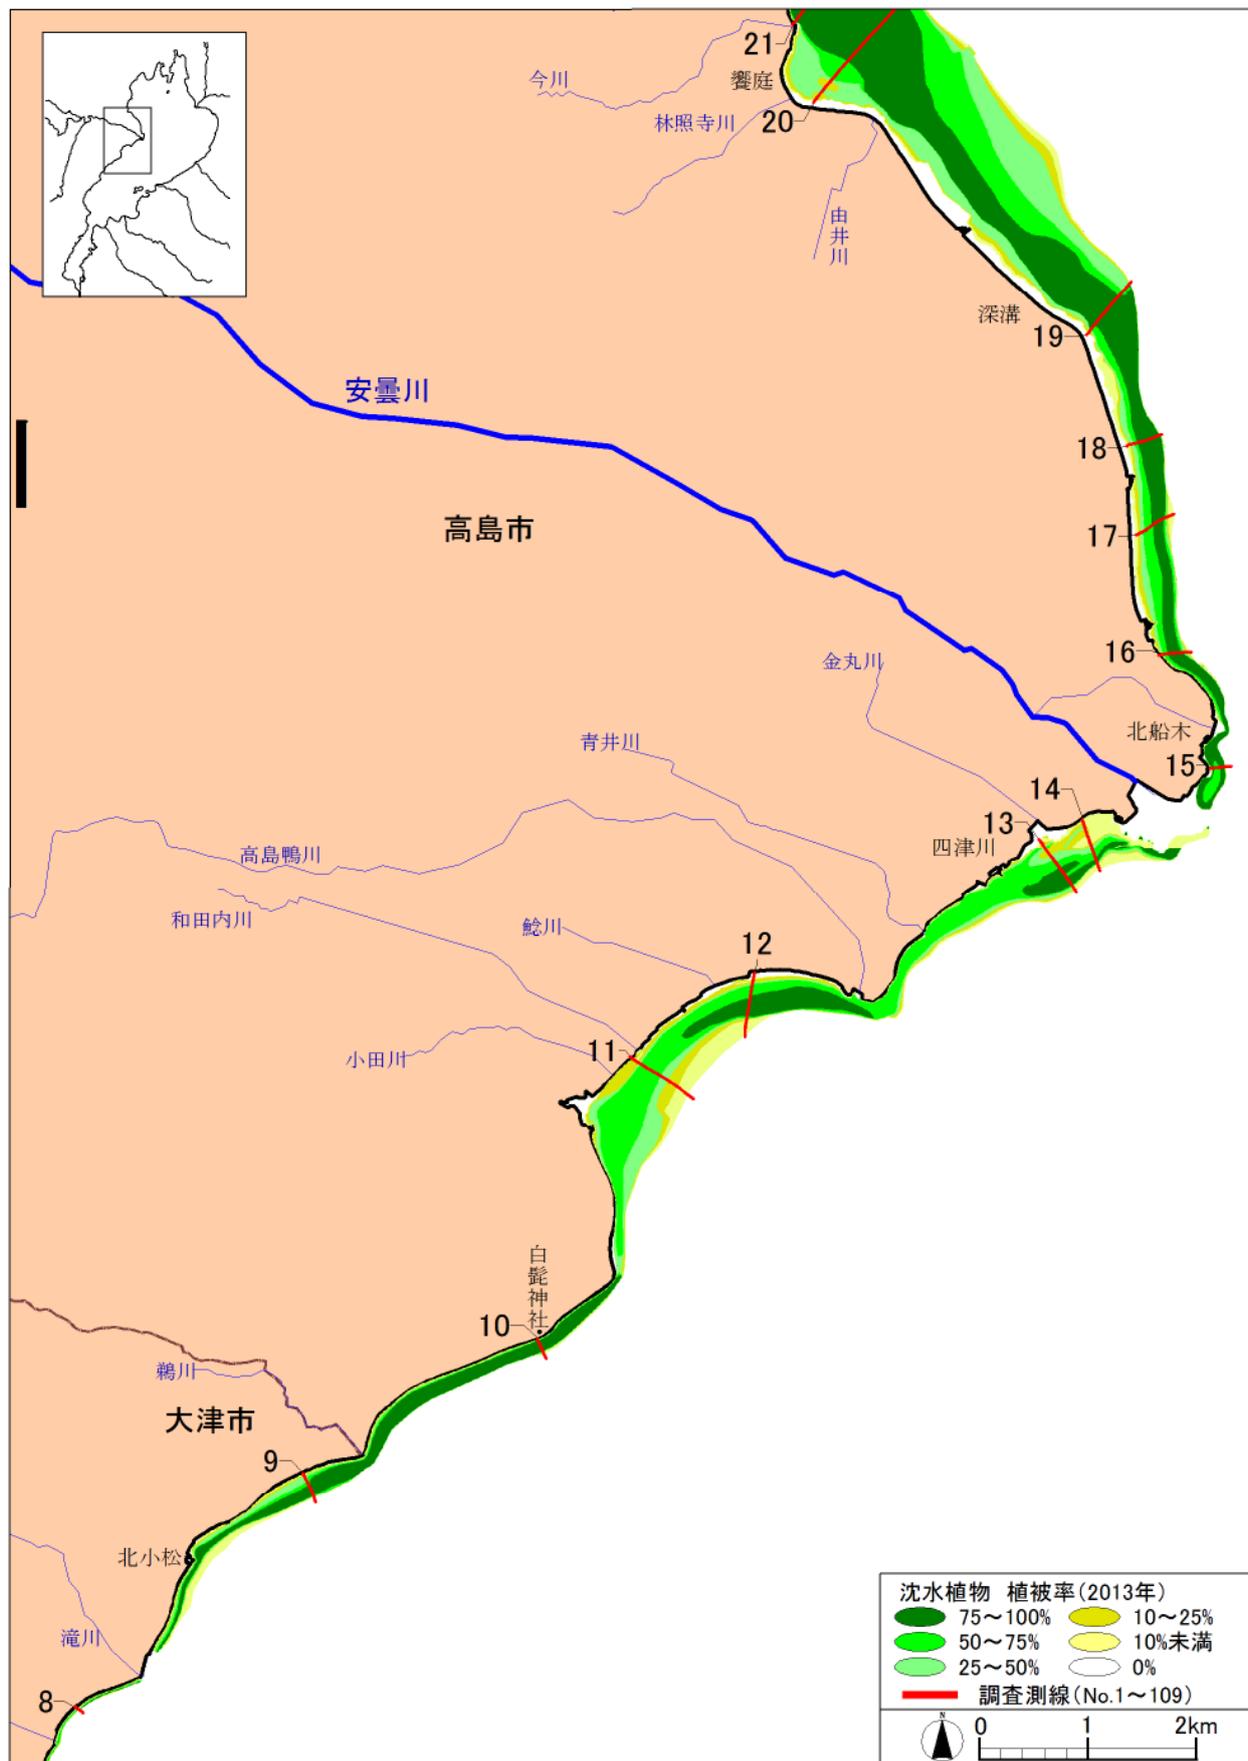
## 沈水植物群落分布図 (No.3)

2013年

(航空写真、潜水観察および音響探査により作成)

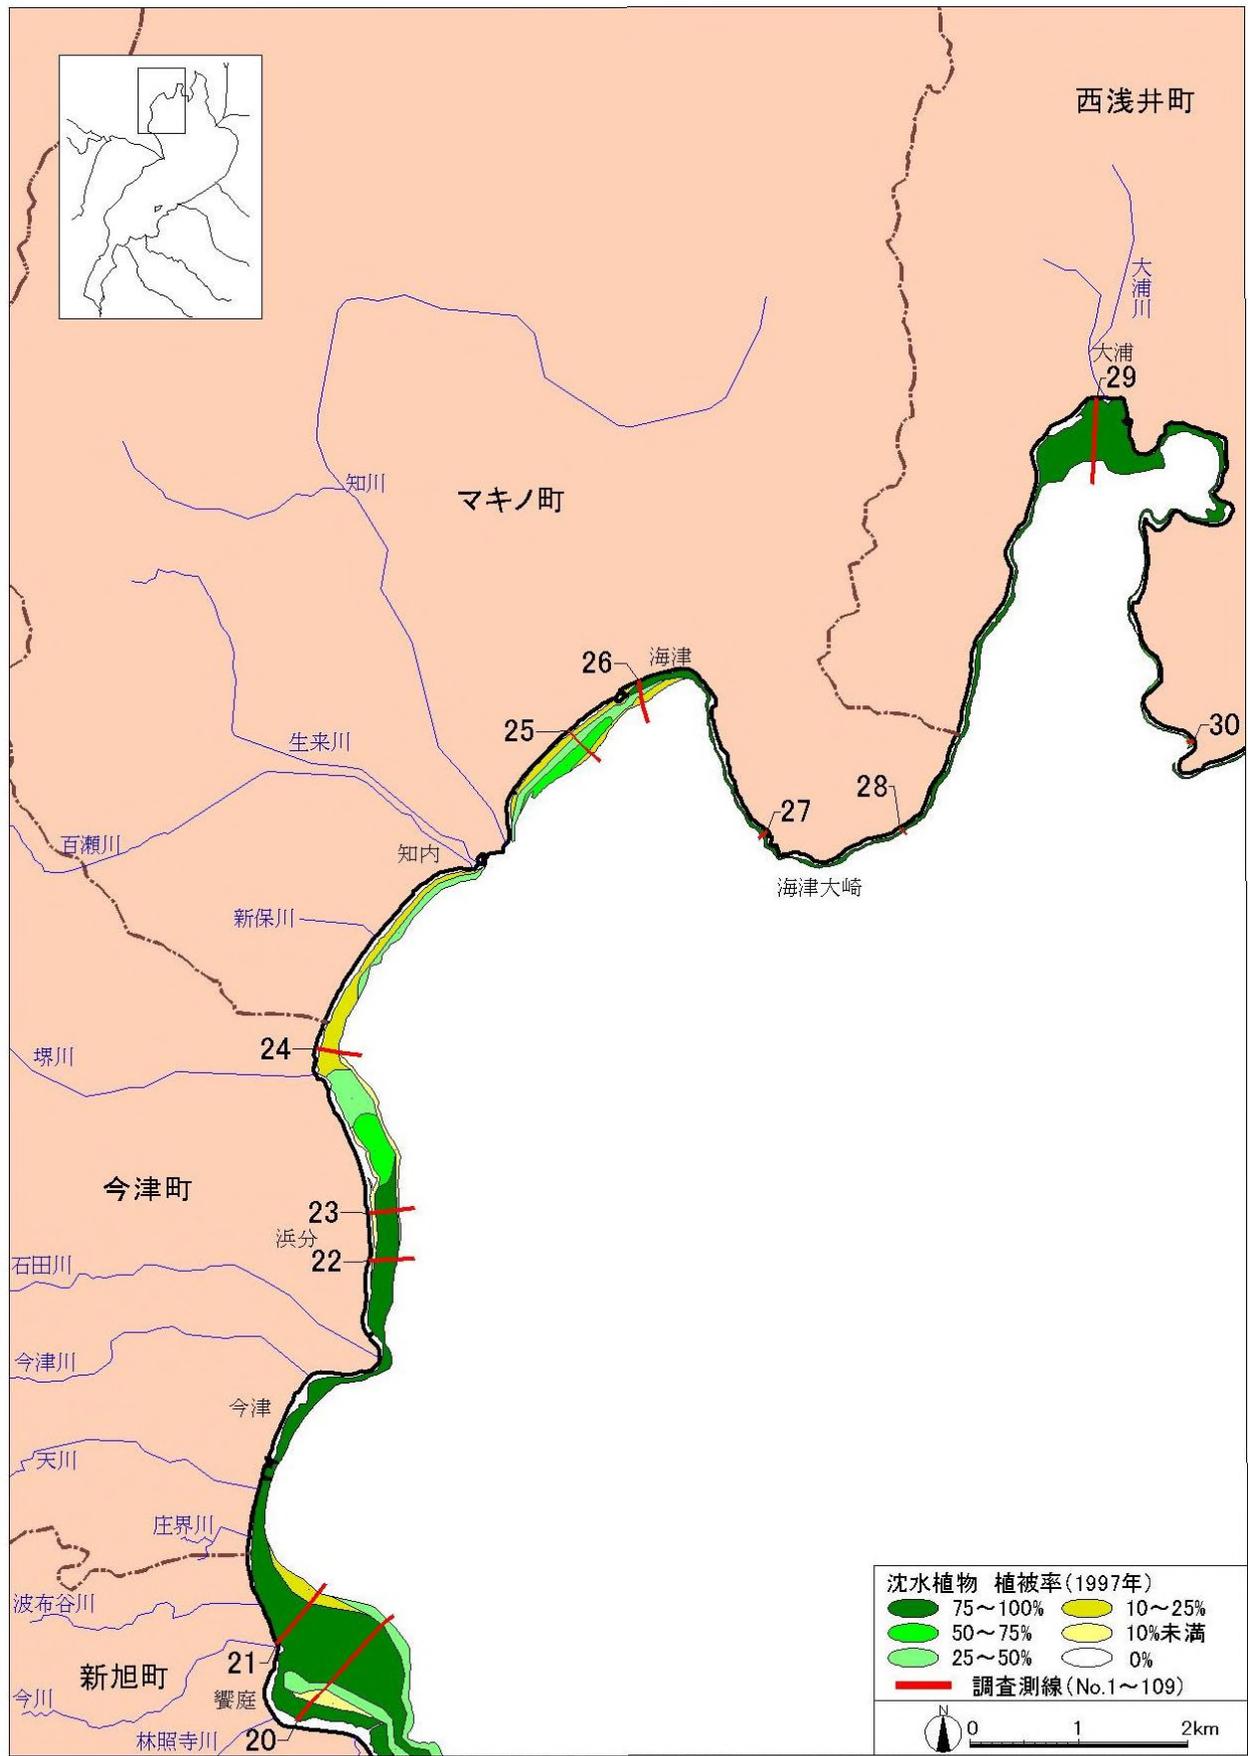
## 沈水植物群落分布図 (No.4)

1997年

(1994年航空写真、1997年潜水観察(一部1998年)および1998年音響探査により作成)

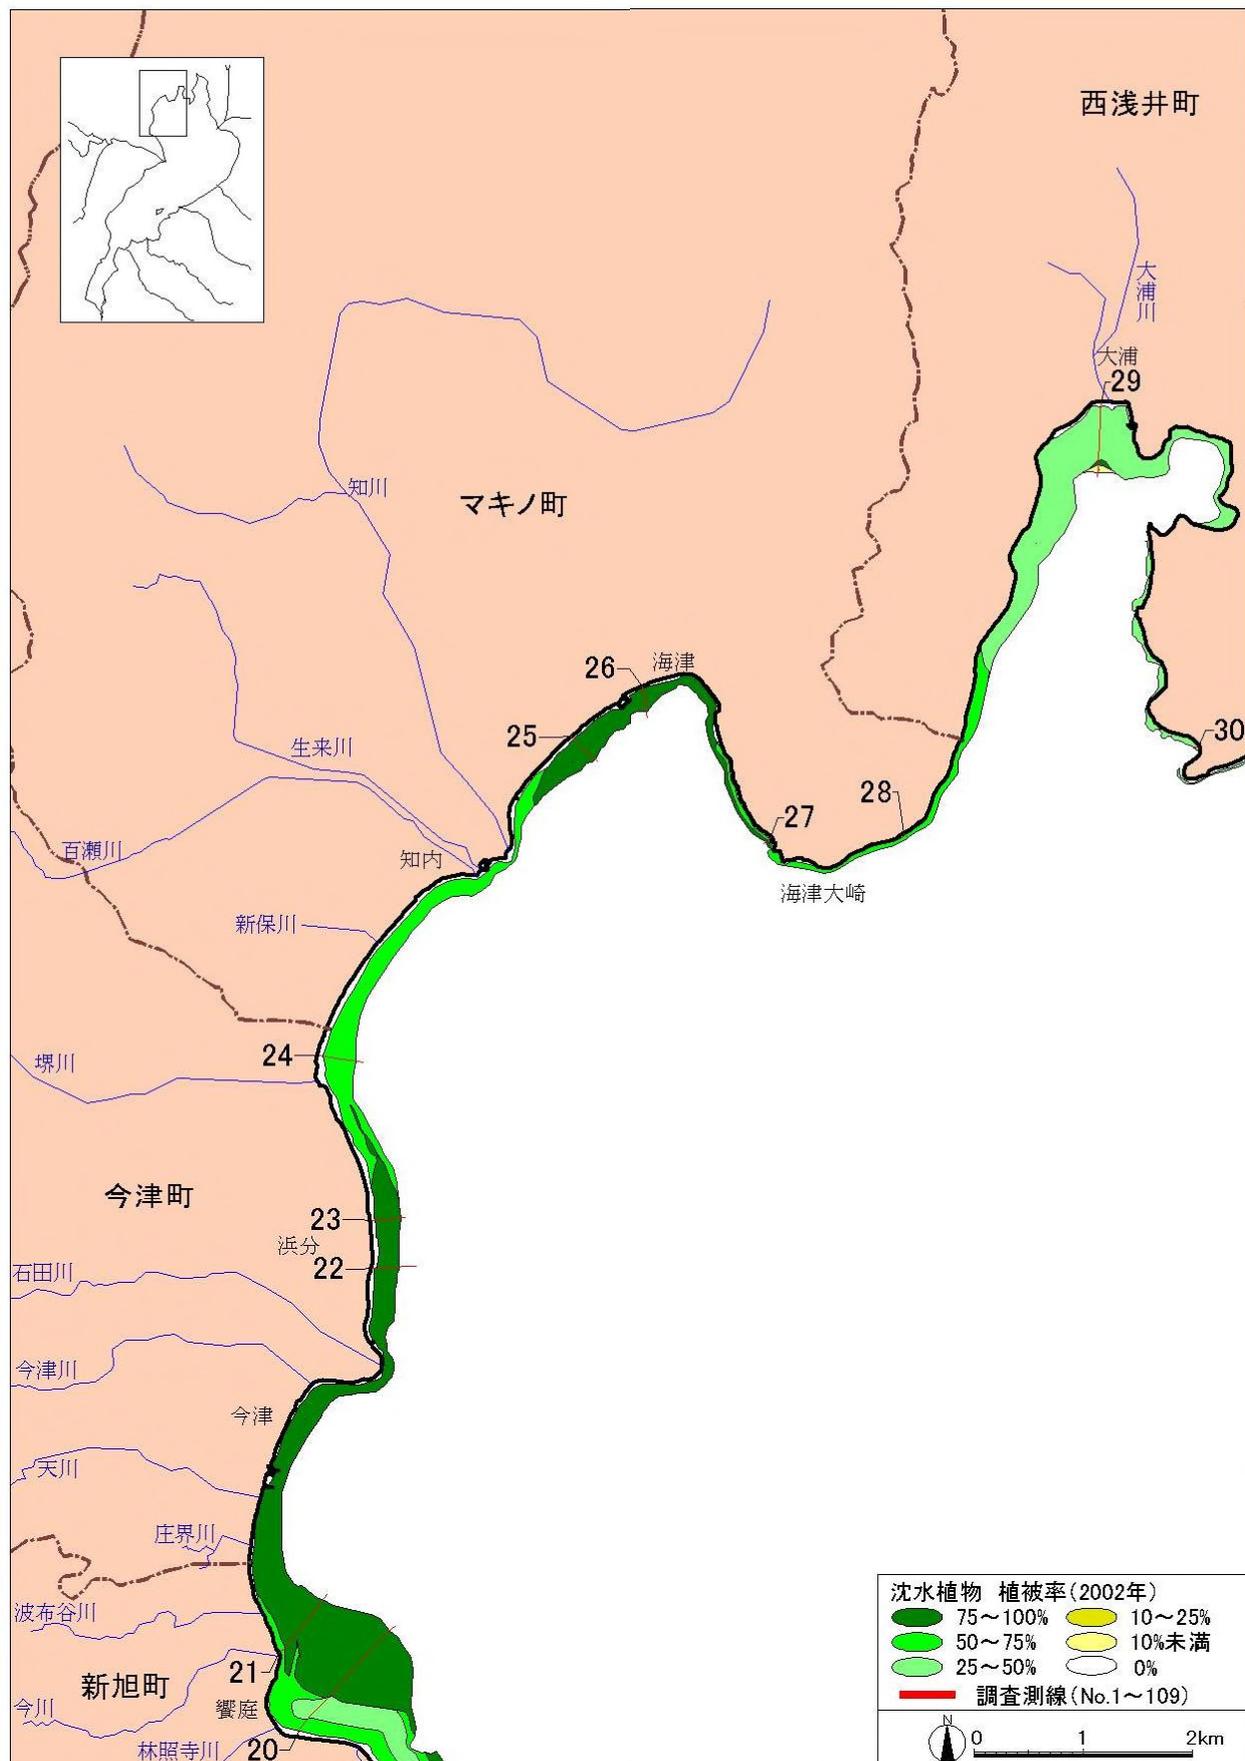
# 沈水植物群落分布図 (No.4)

2002年

(航空写真、潜水観察および音響探査により作成)

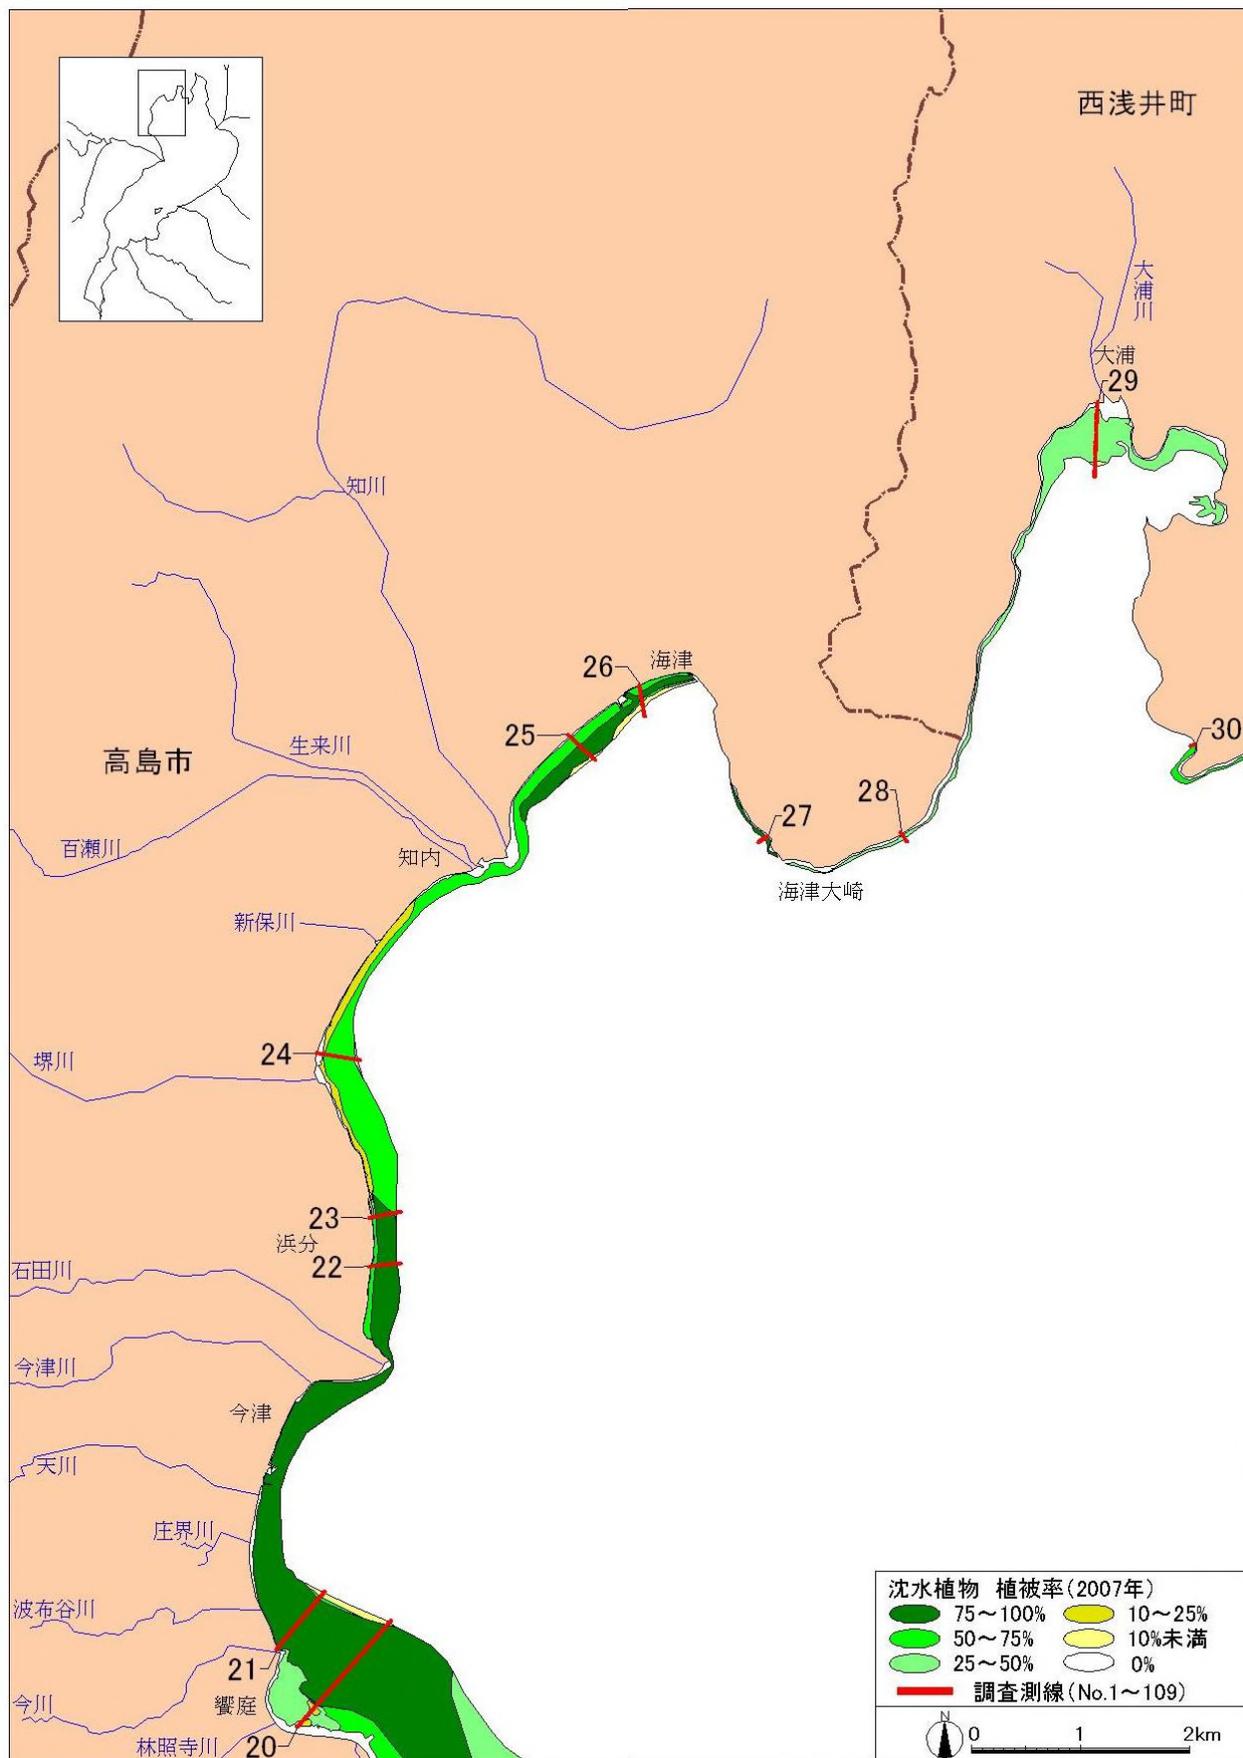
# 沈水植物群落分布図 (No.4)

2007年

(航空写真、潜水観察および音響探査により作成)

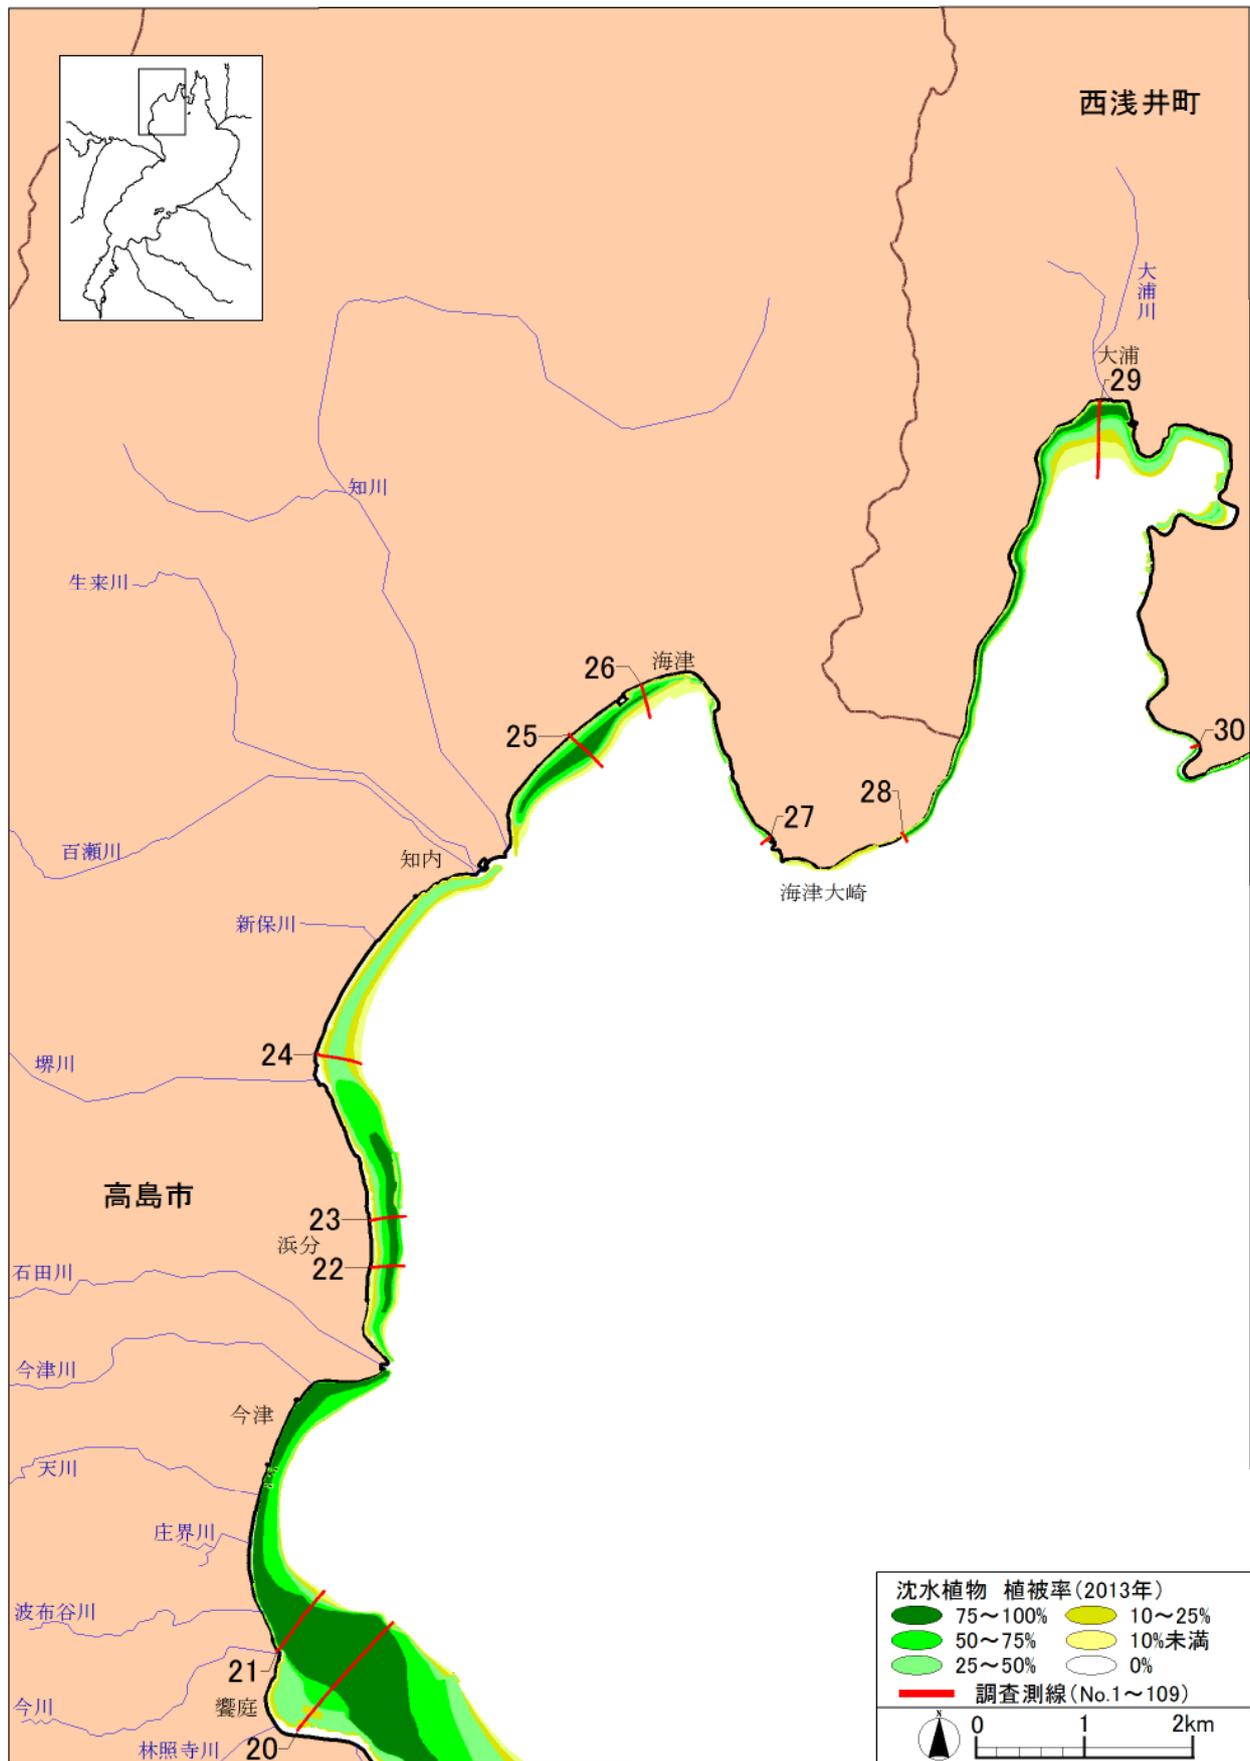
## 沈水植物群落分布図 (No.4)

2013年

(航空写真、潜水観察および音響探査により作成)

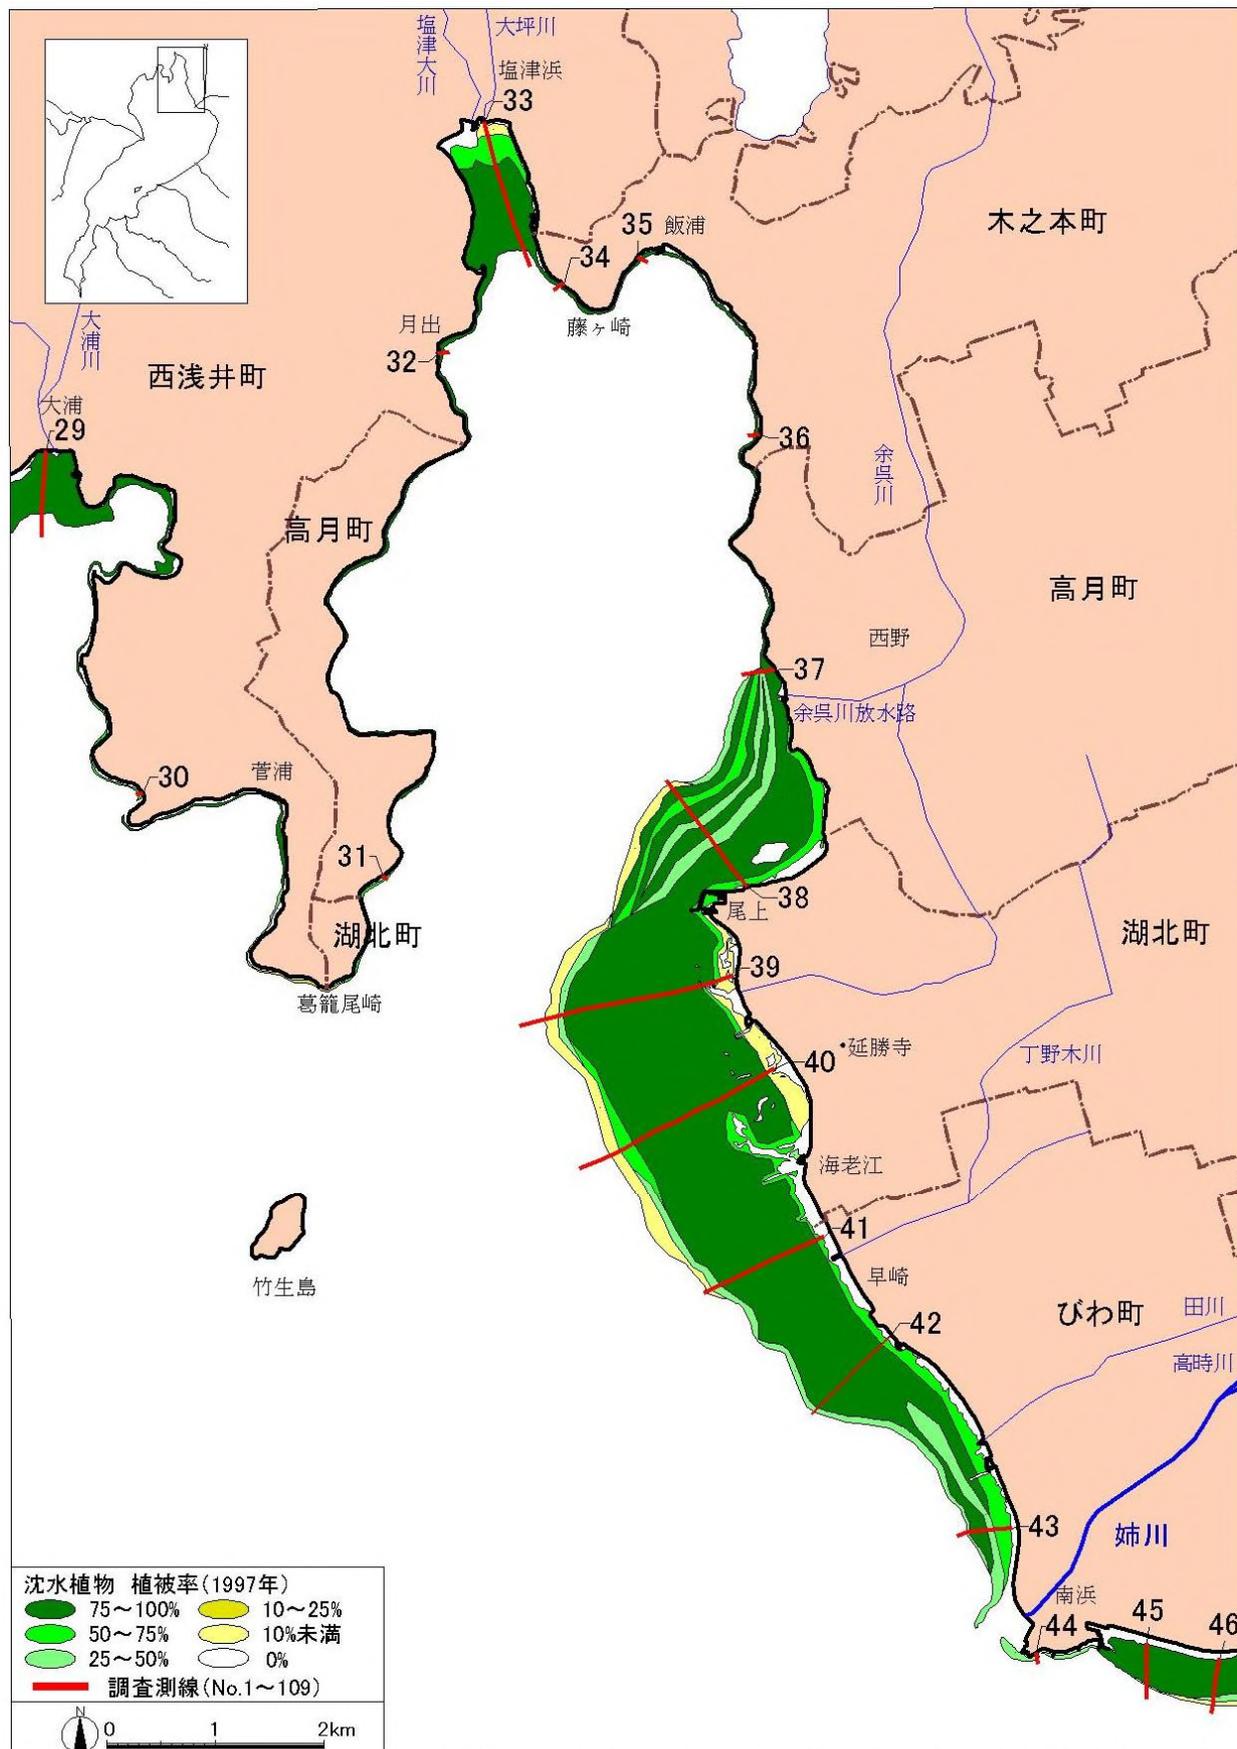
# 沈水植物群落分布図 (No.5)

1997年

(1994年航空写真、1997年潜水観察(一部1998年)および1998年音響探査により作成)

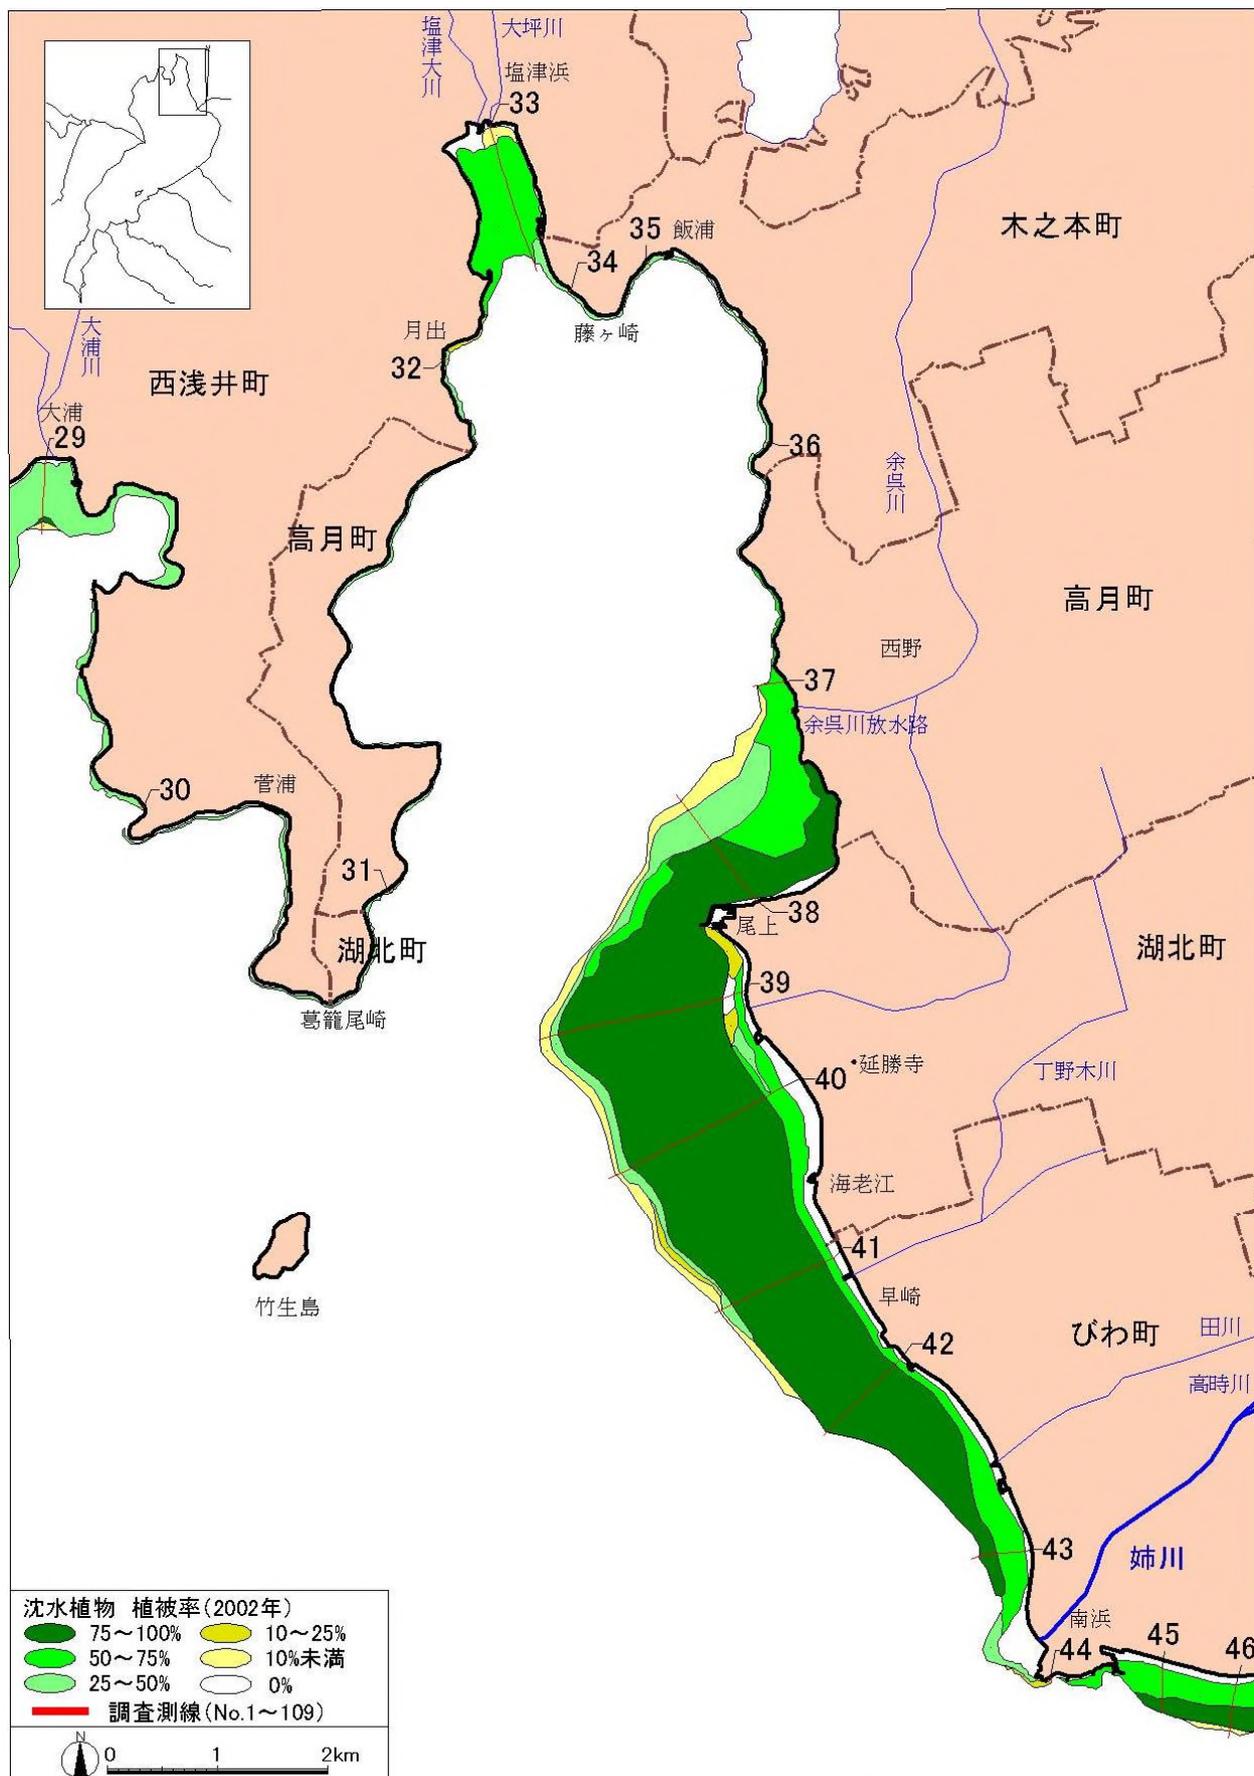
# 沈水植物群落分布図 (No.5)

2002年

(航空写真、潜水観察および音響探査により作成)

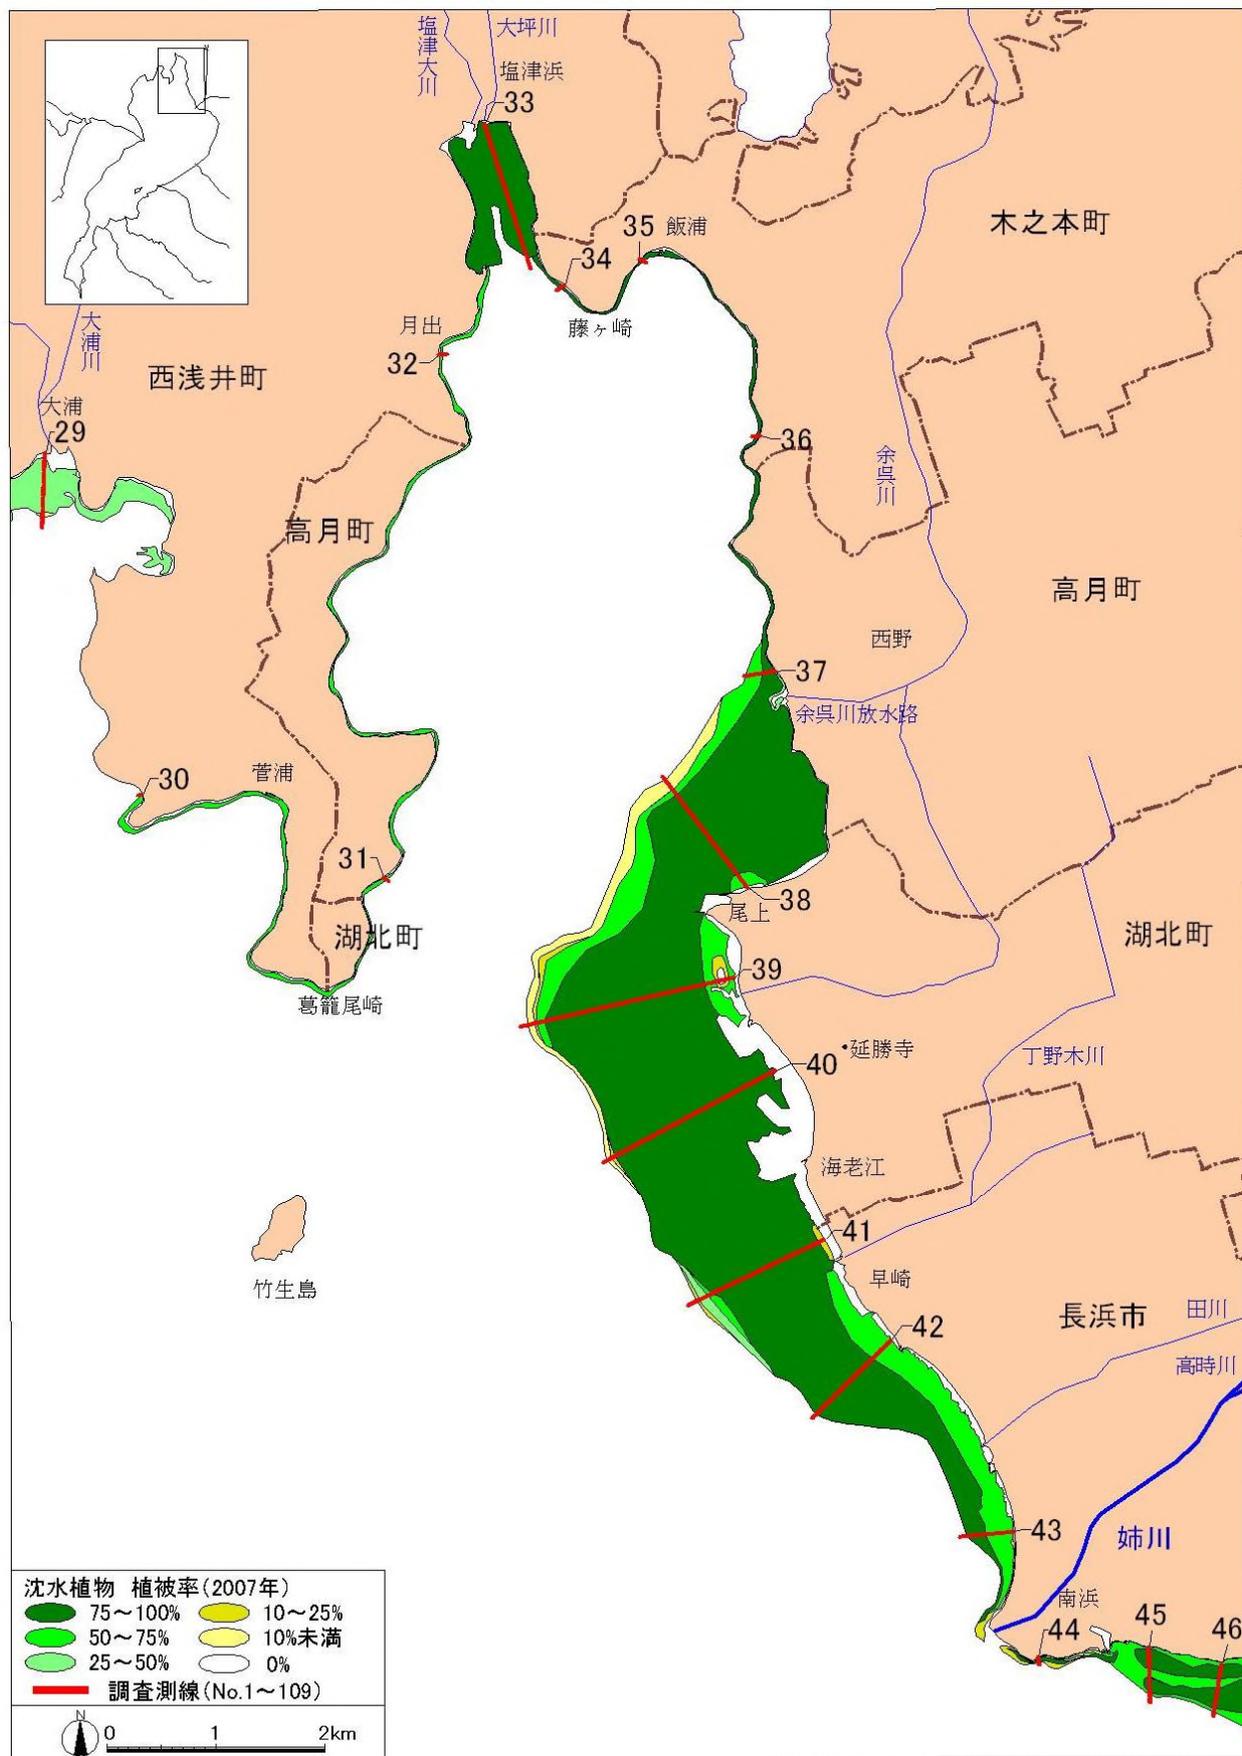
# 沈水植物群落分布図 (No.5)

2007年

(航空写真、潜水観察および音響探査により作成)

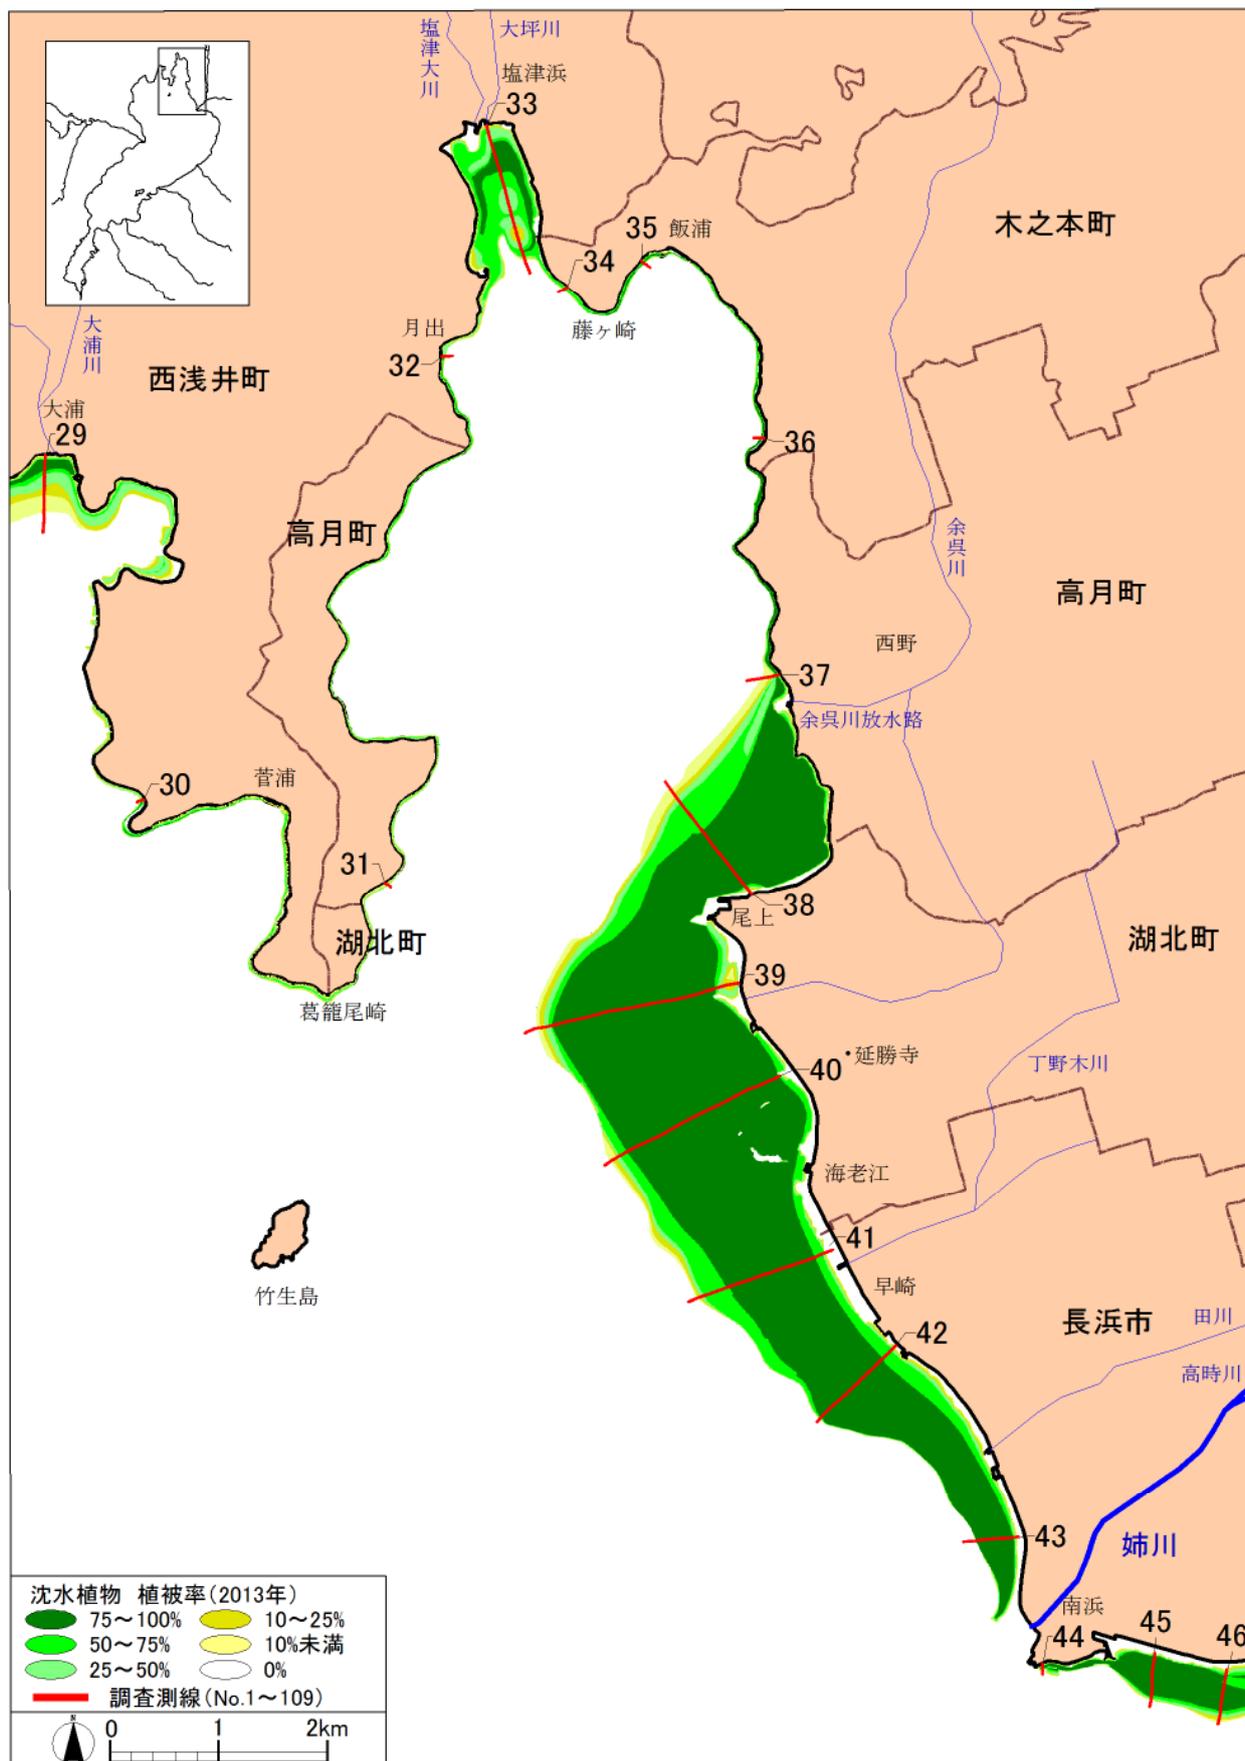
# 沈水植物群落分布図 (No.5)

2013年

(航空写真、潜水観察および音響探査により作成)
