# 資料編

## 琵琶湖沈水植物図説 第4版

製作 独立行政法人 水資源機構 琵琶湖開発総合管理所  
〒520-0243 滋賀県大津市堅田 2丁目 1-10  
TEL.(077)574-0680 FAX.(077)574-1739

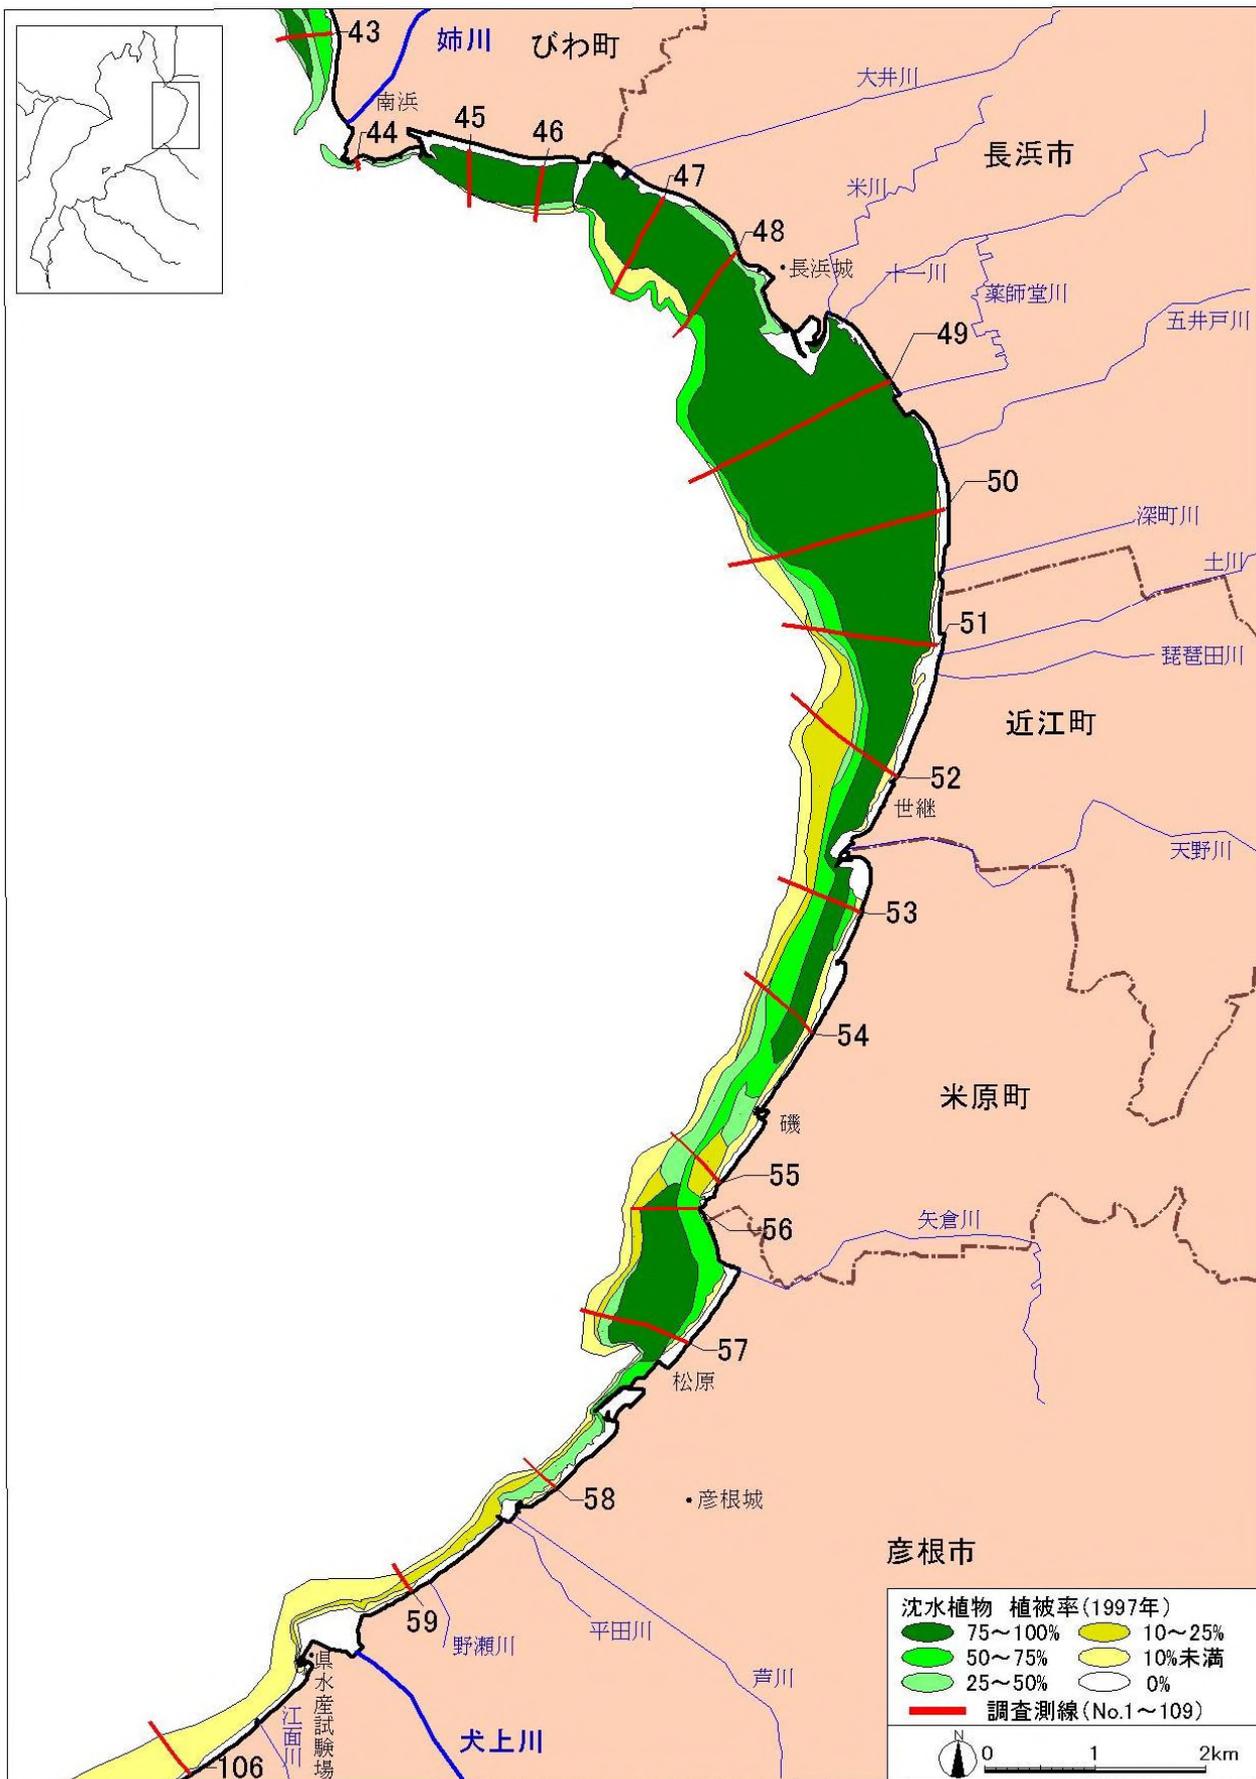
### 沈水植物群落分布図 (No.6)

1997年

(1994年航空写真、1997年潜水観察(一部1998年)および1998年音響探査により作成)

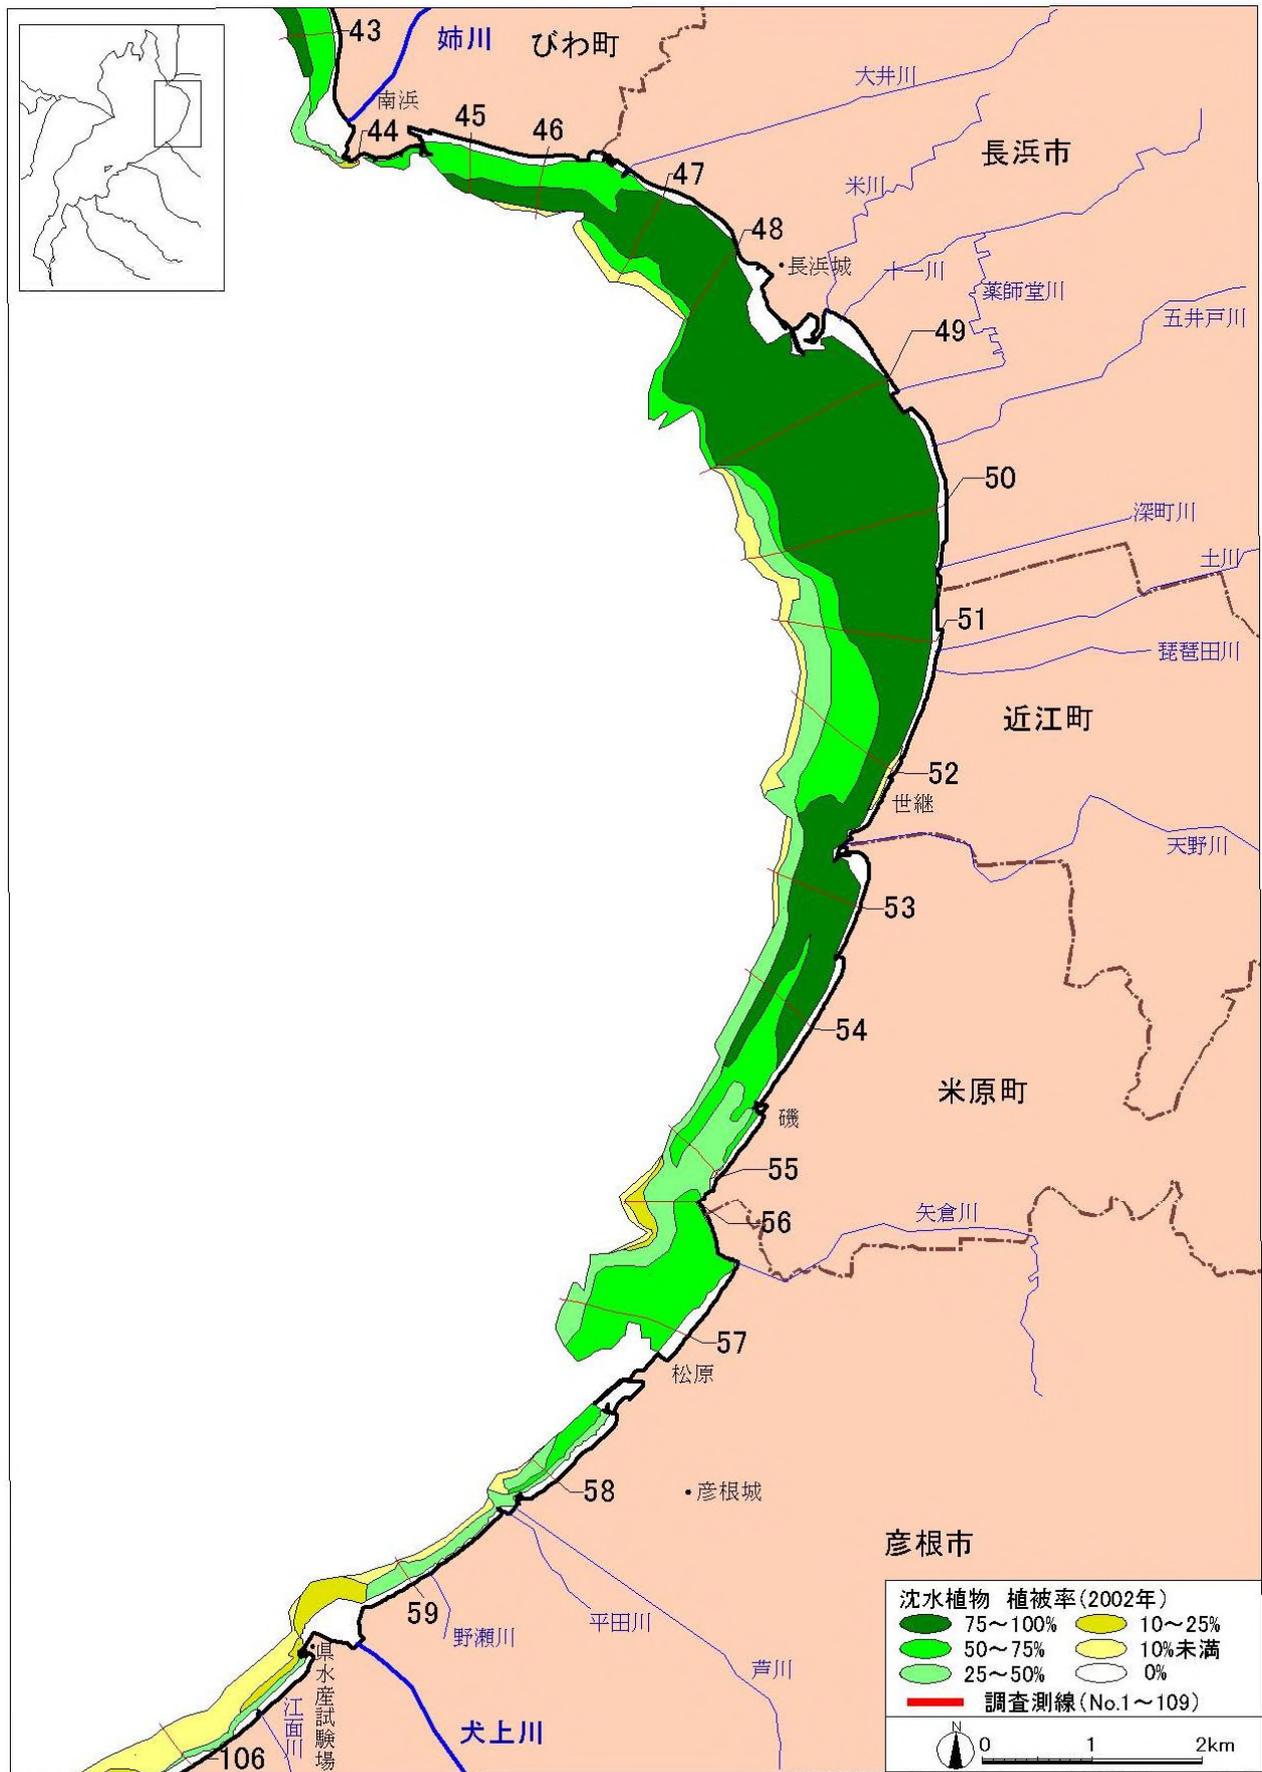
## 沈水植物群落分布図 (No.6)

2002年

(航空写真、潜水観察および音響探査により作成)

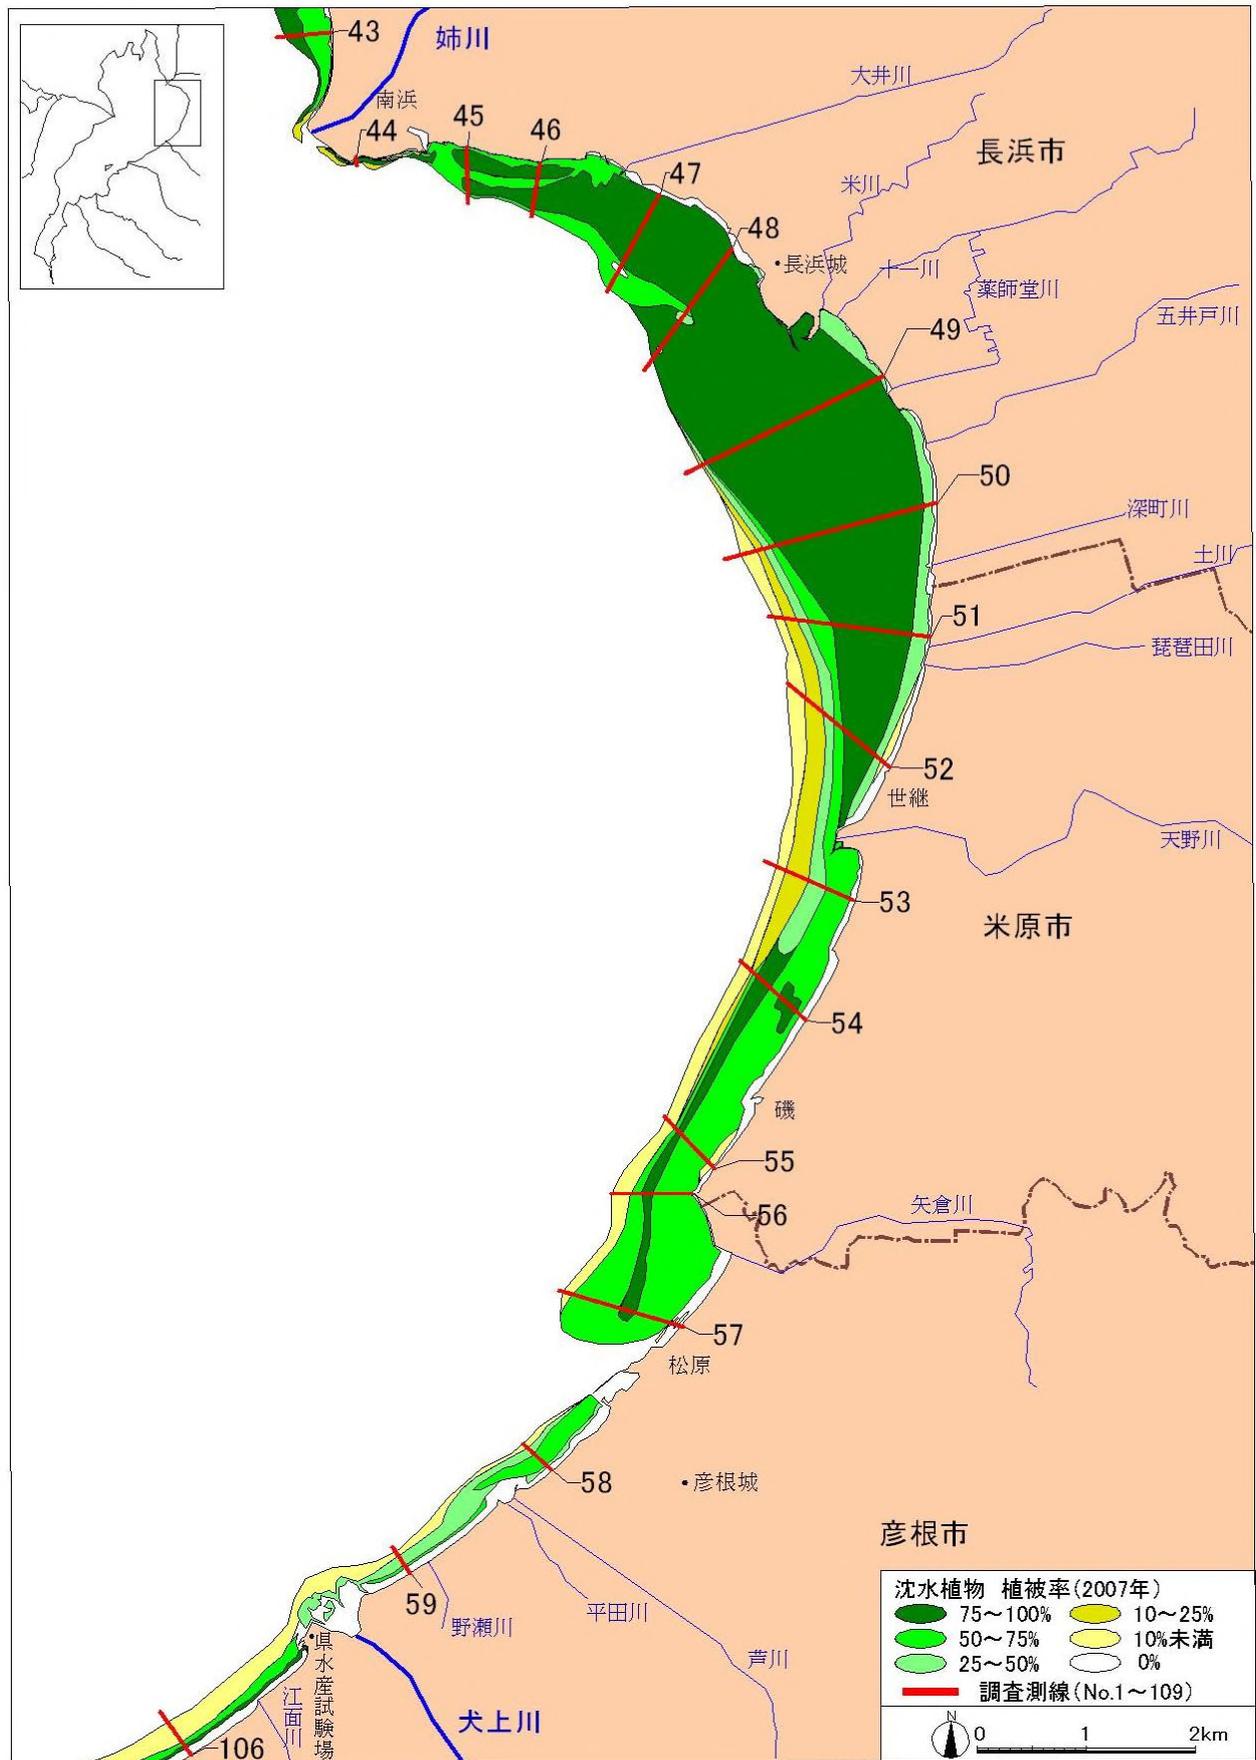
# 沈水植物群落分布図 (No.6)

2007年

(航空写真、潜水観察および音響探査により作成)

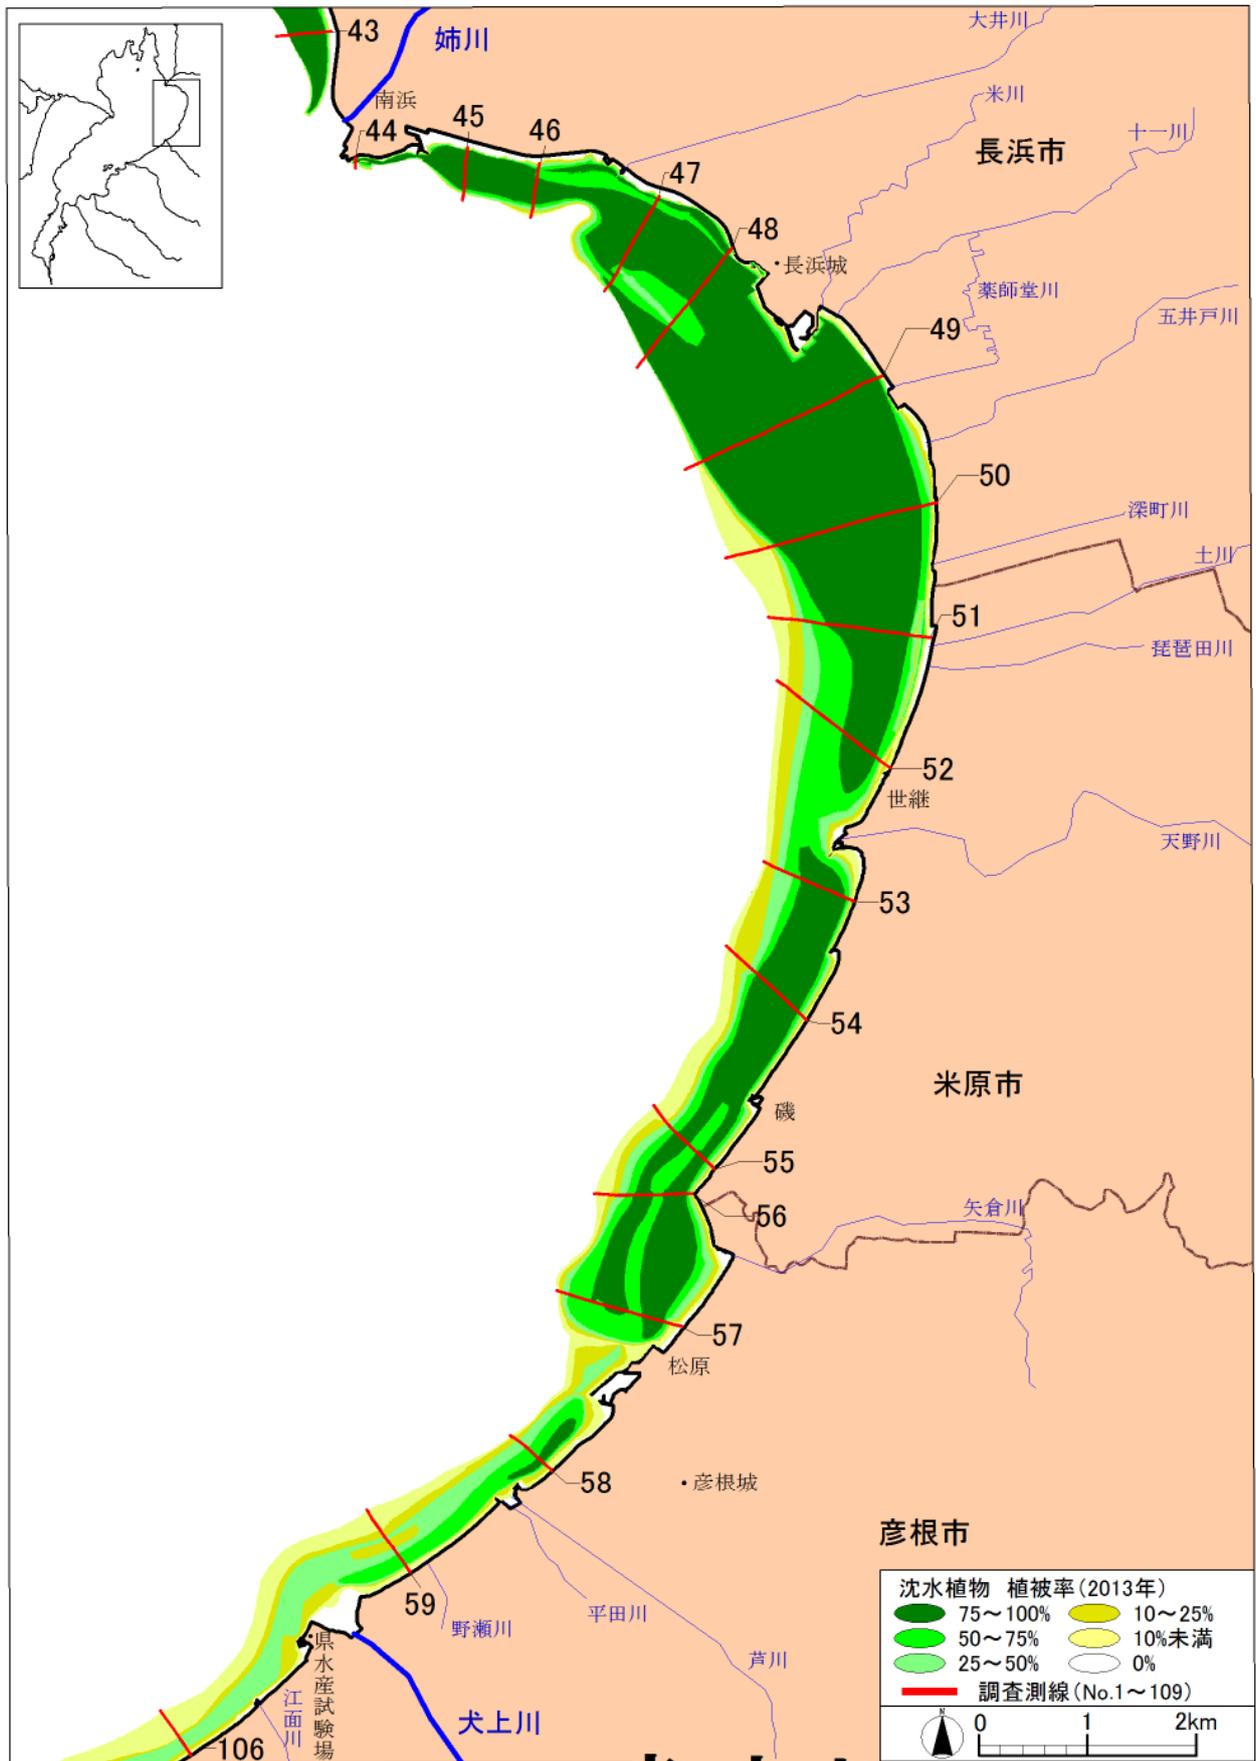
沈水植物群落分布図 (No.6)

2013年

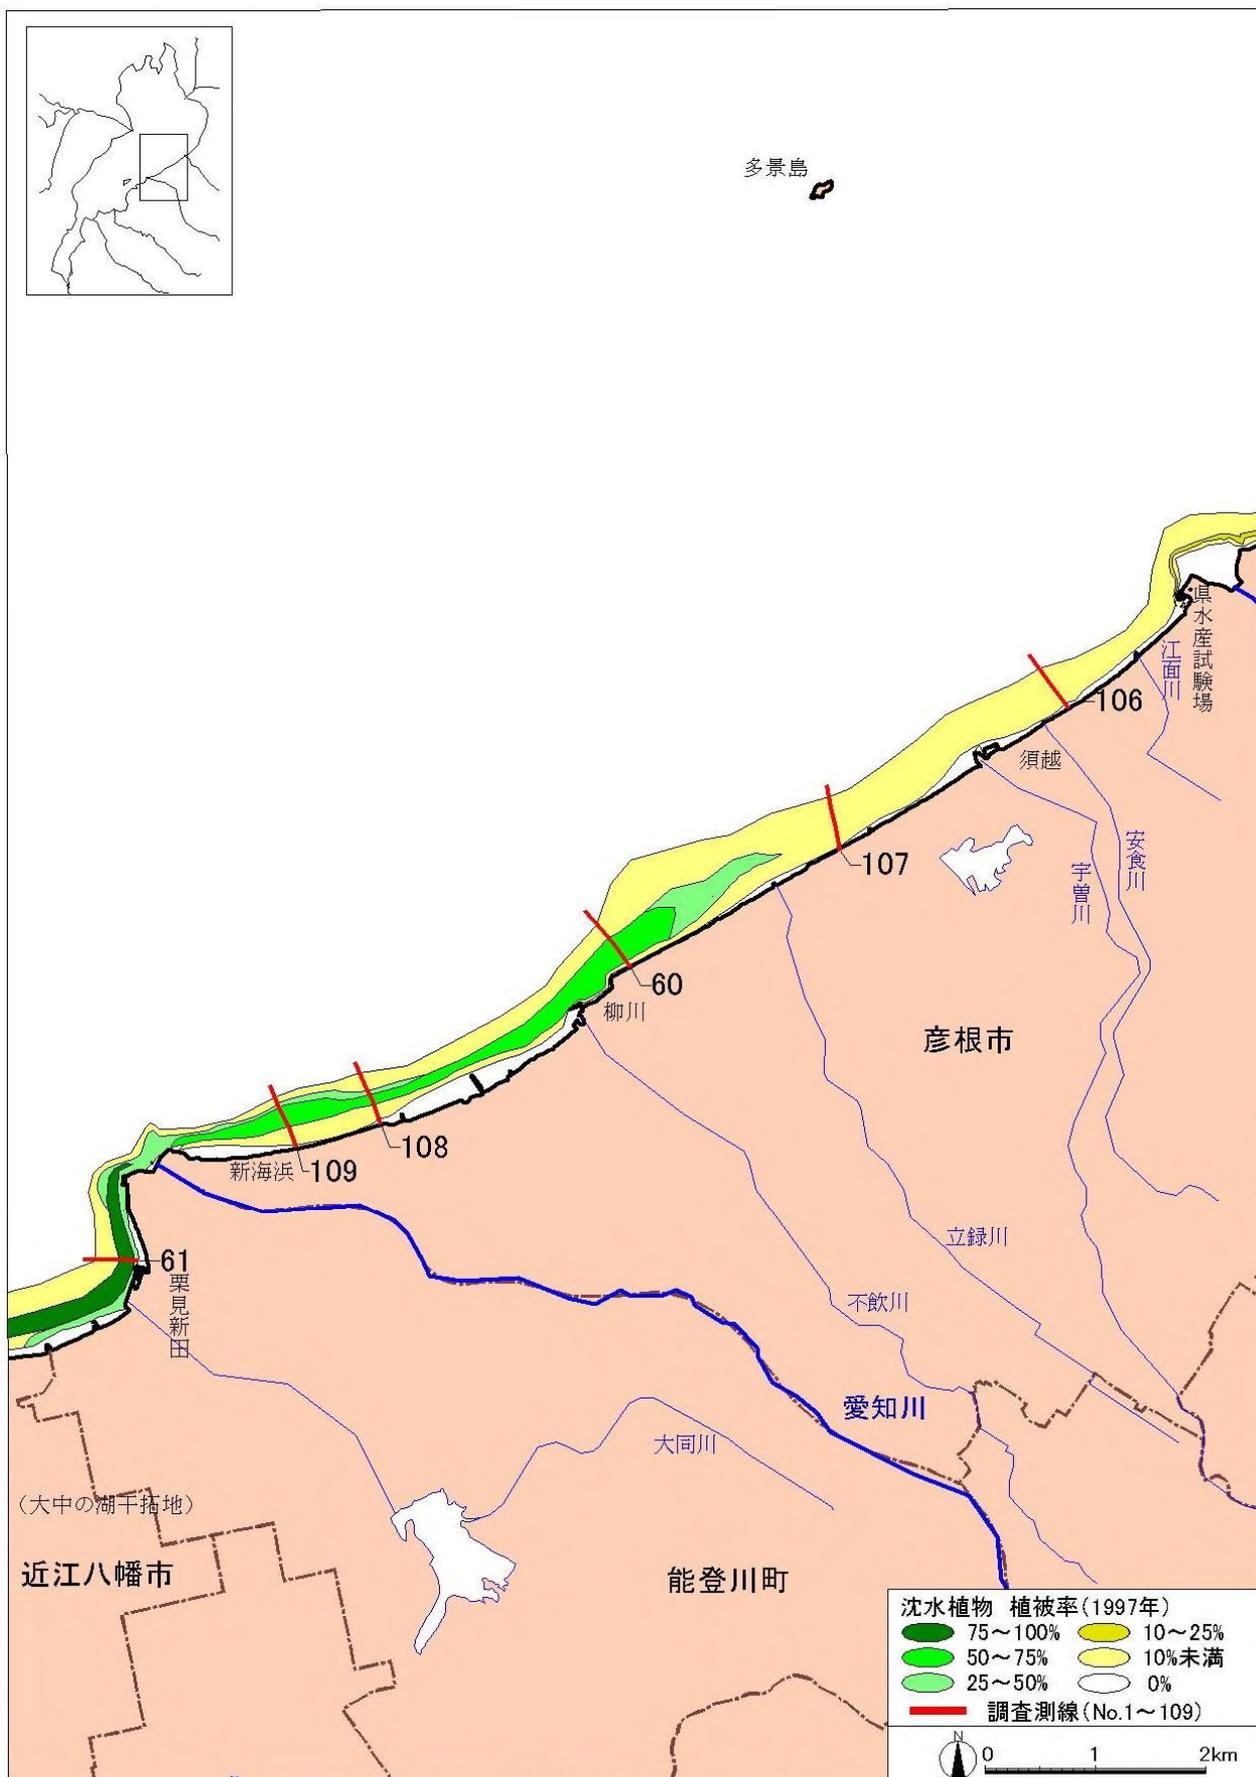
# 沈水植物群落分布図 (No.7)

1997年

(1994年航空写真、1997年潜水観察 (一部1998年) および1998年音響探査により作成)

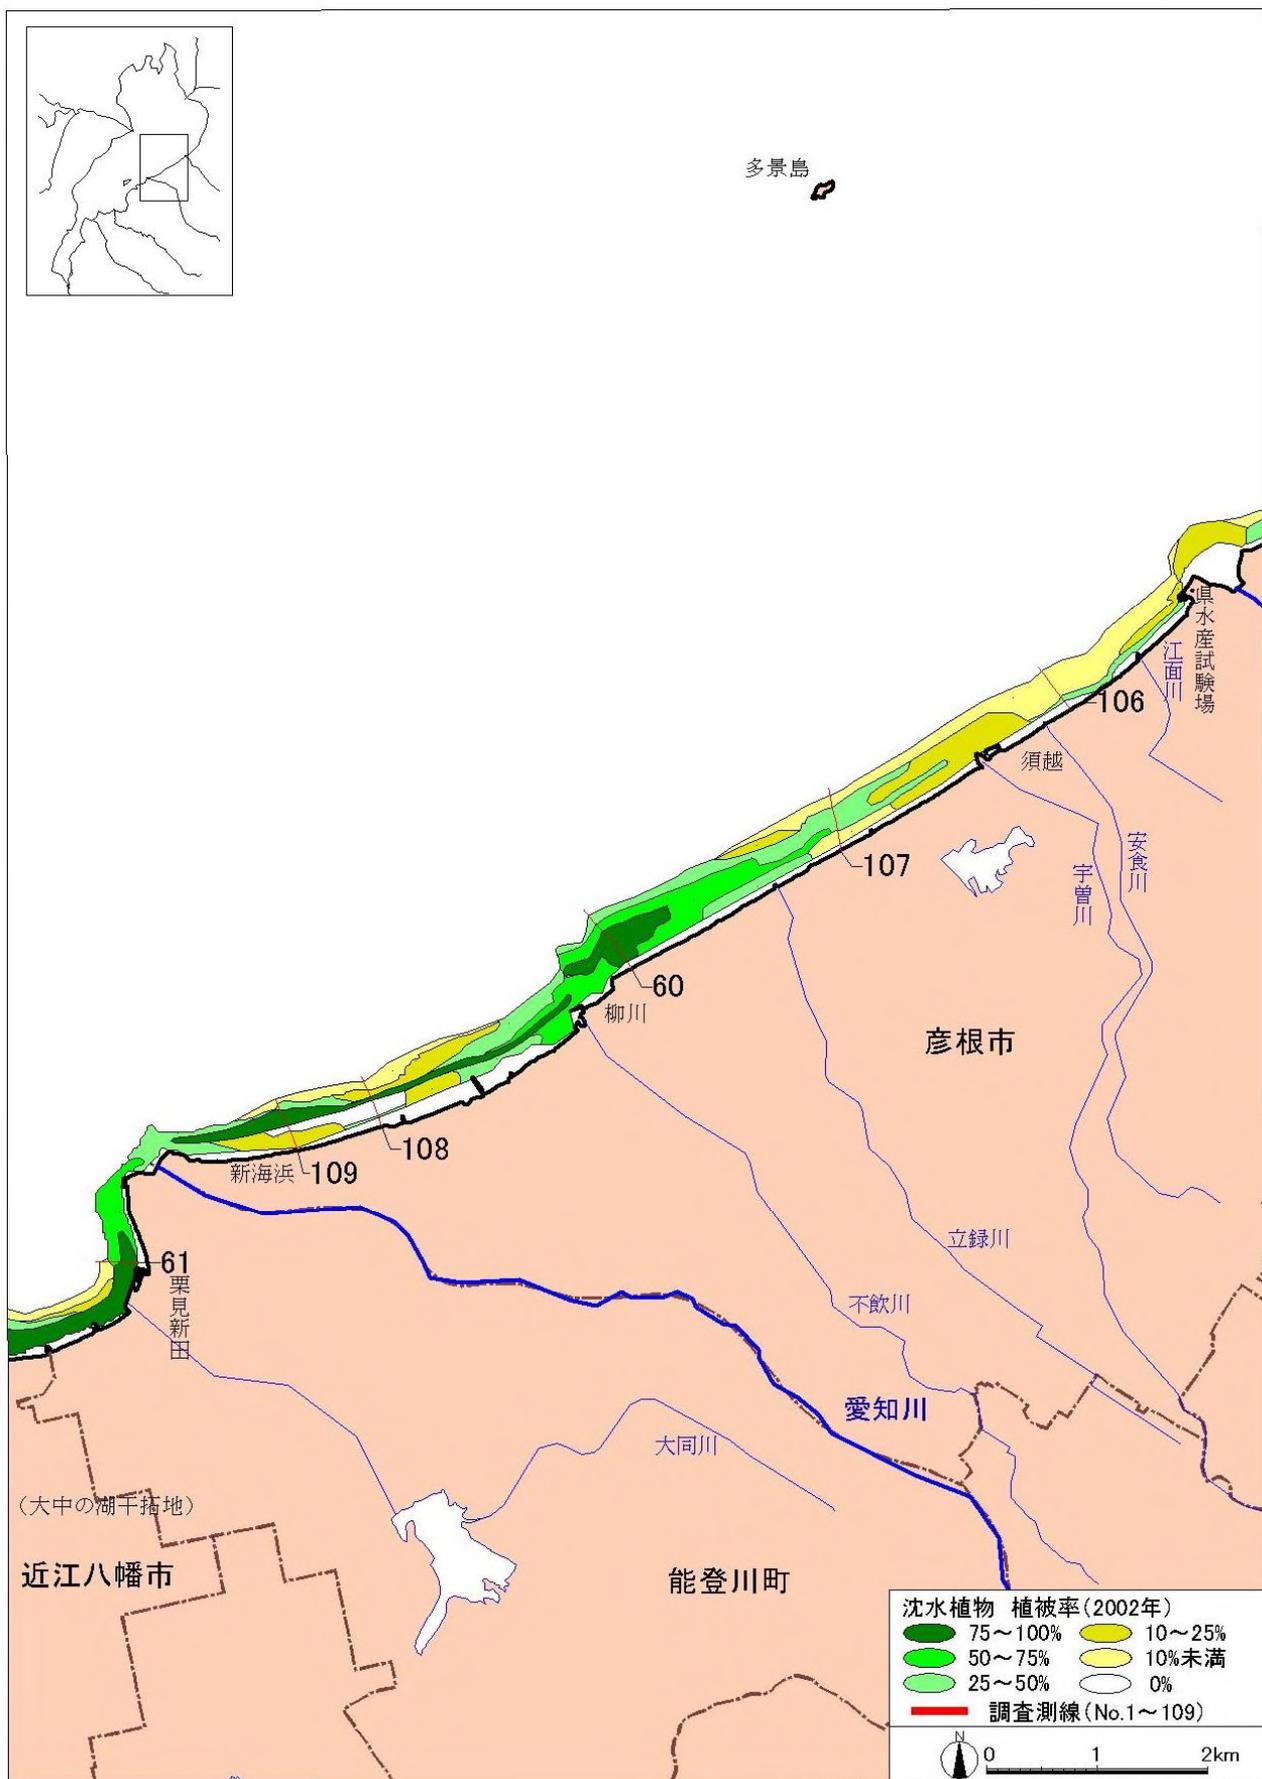
# 沈水植物群落分布図 (No.7)

2002年

(航空写真、潜水観察および音響探査により作成)

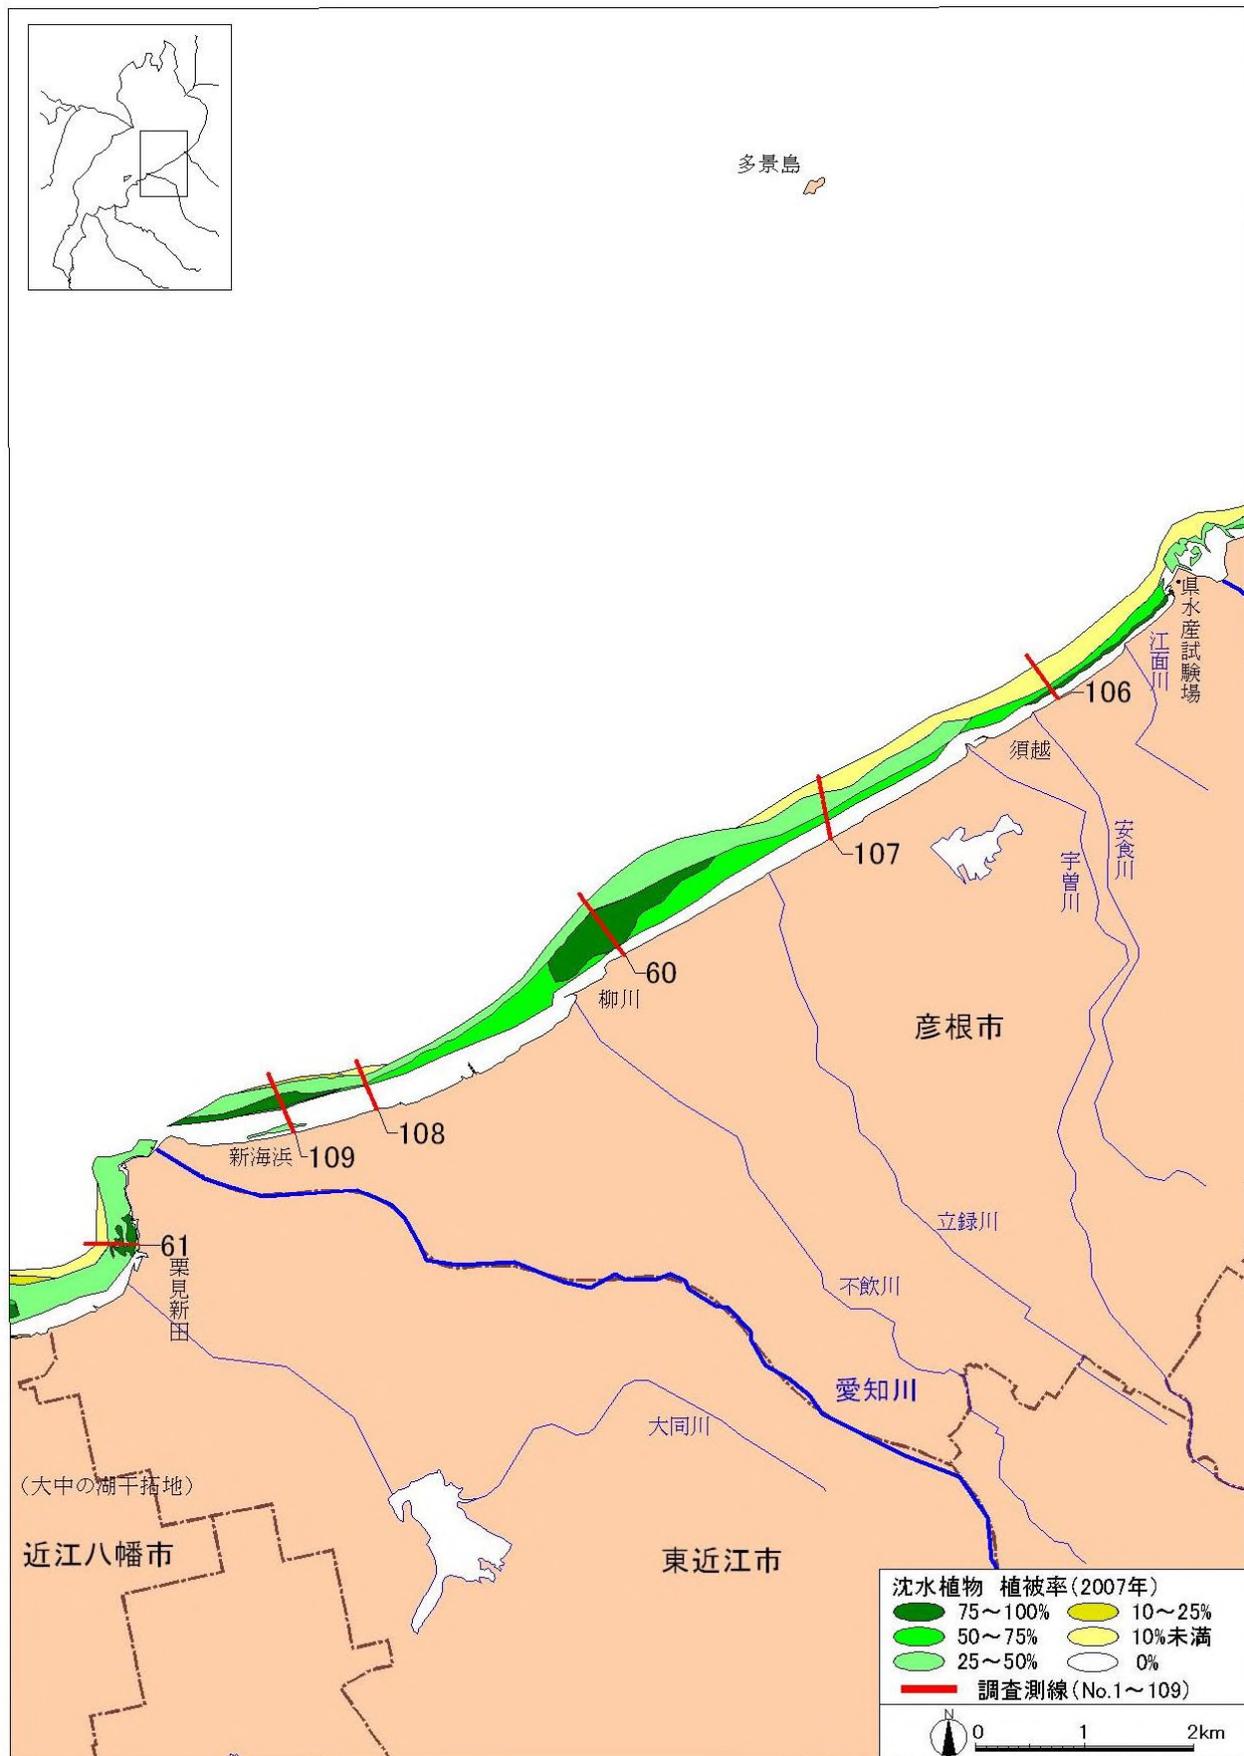
# 沈水植物群落分布図 (No.7)

2007年

(航空写真、潜水観察および音響探査により作成)

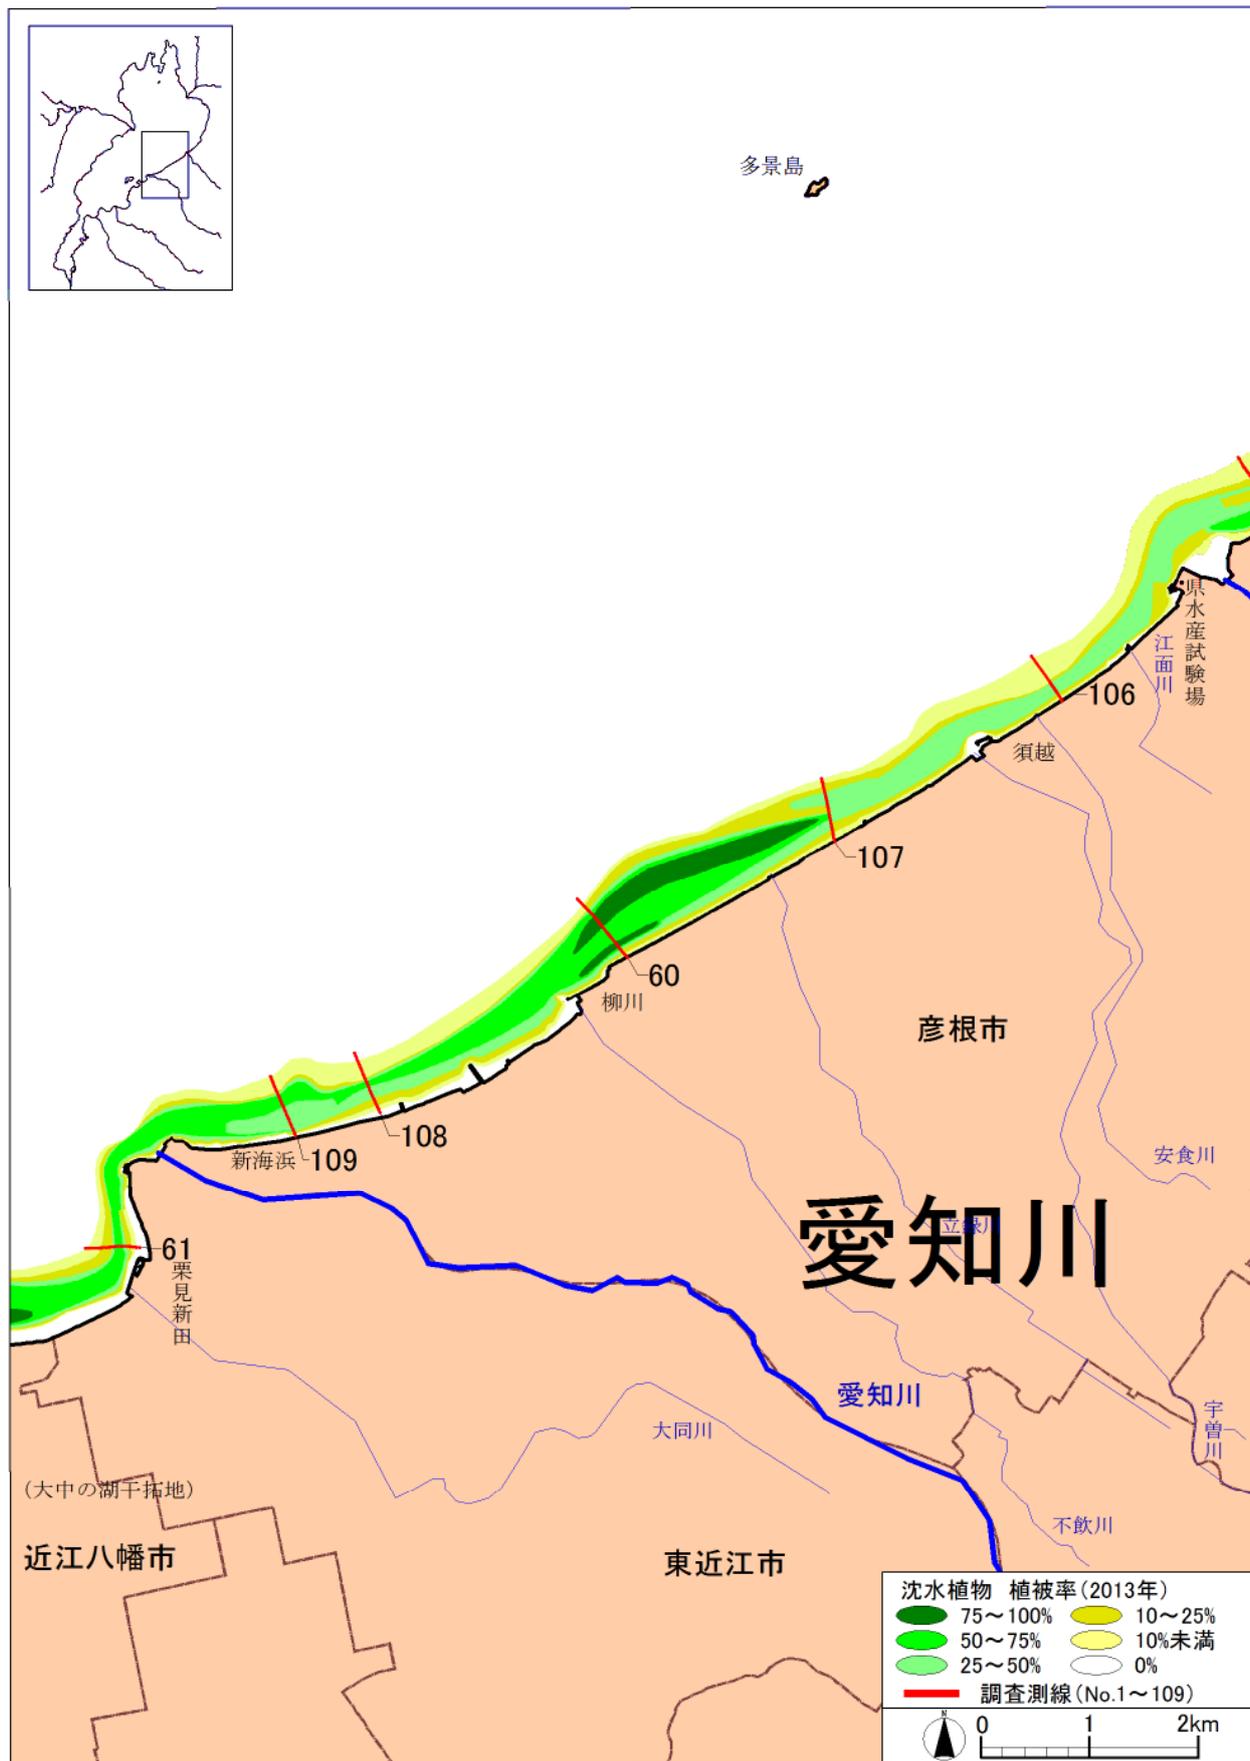
沈水植物群落分布図 (No.7)

2013年

(航空写真、潜水観察および音響探査により作成)

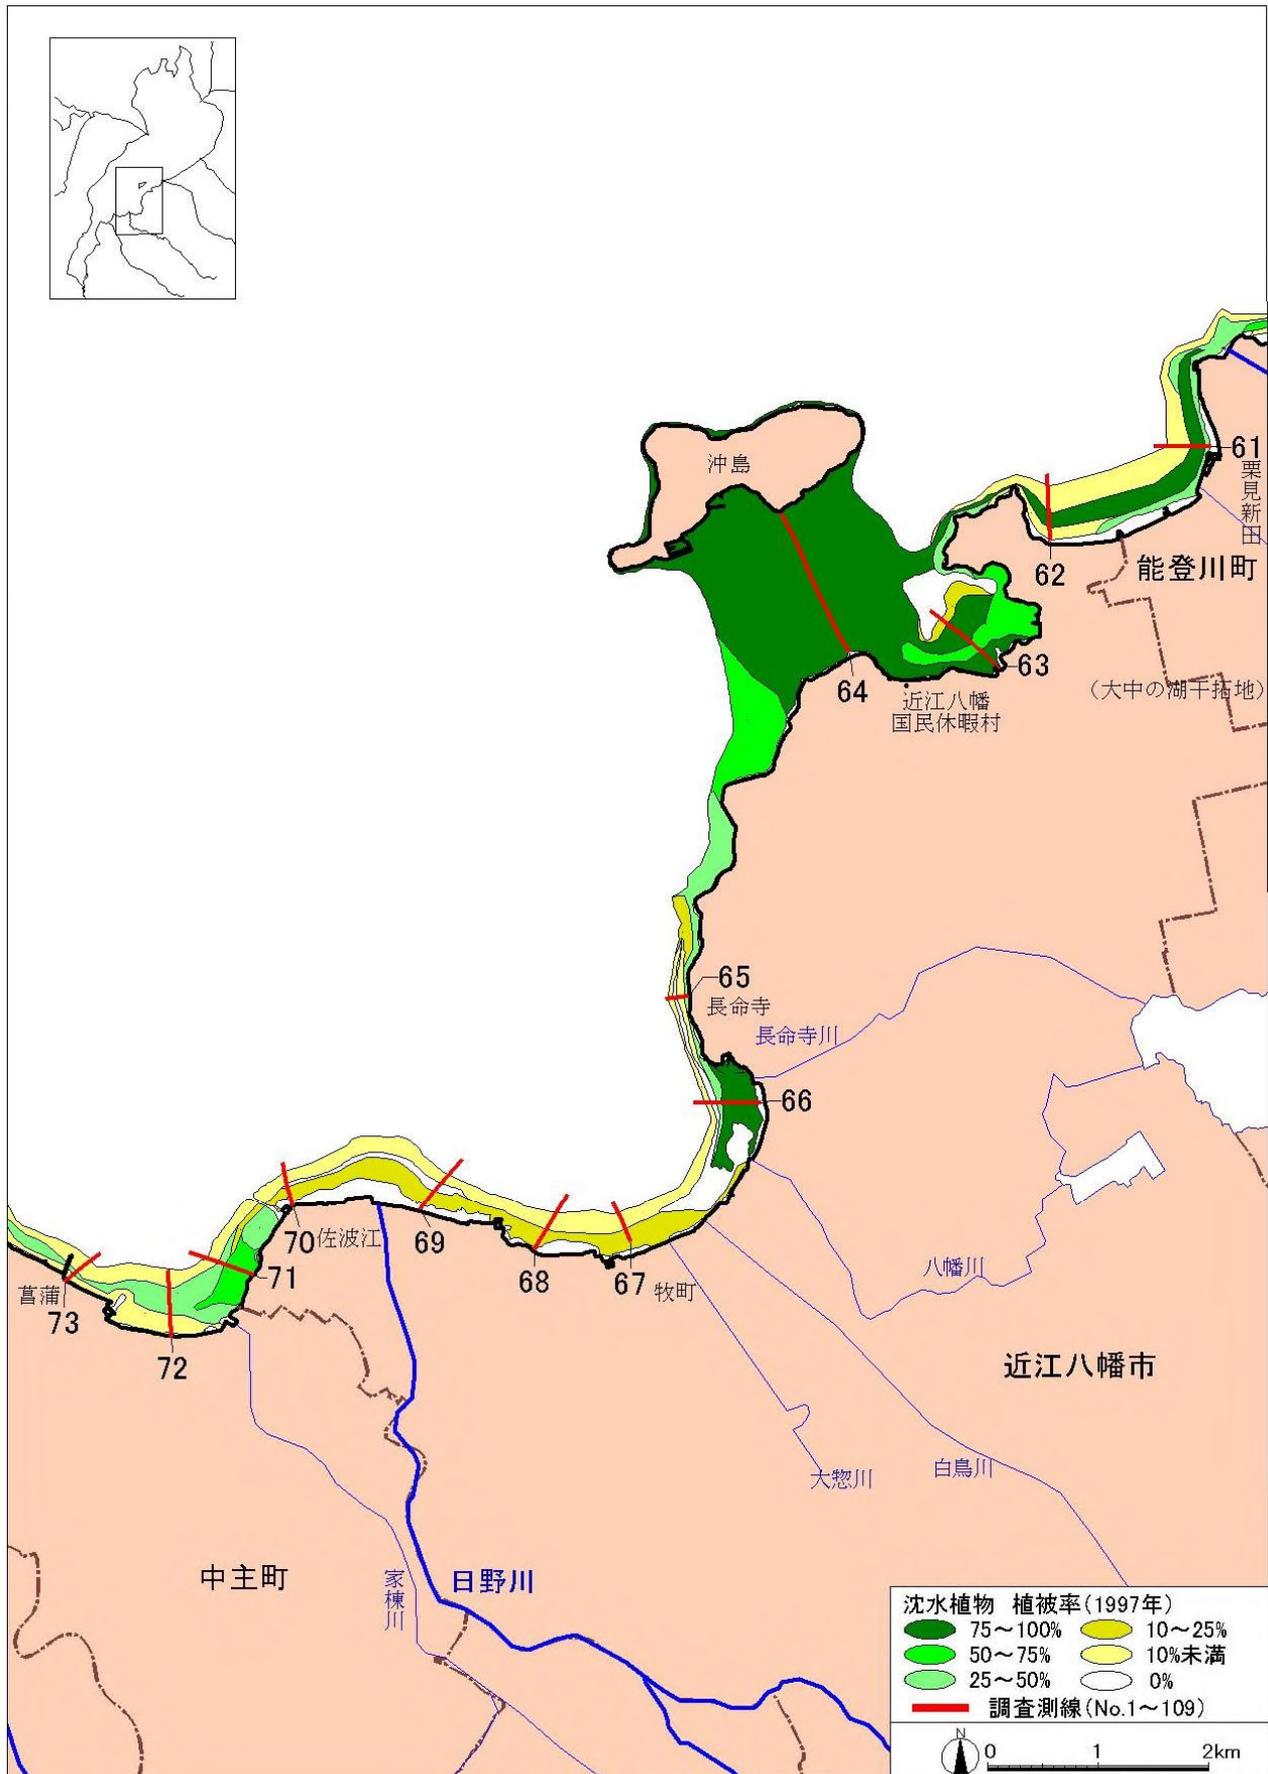
## 沈水植物群落分布図 (No.8)

1997年

(1994年航空写真、1997年潜水観察(一部1998年)および1998年音響探査により作成)

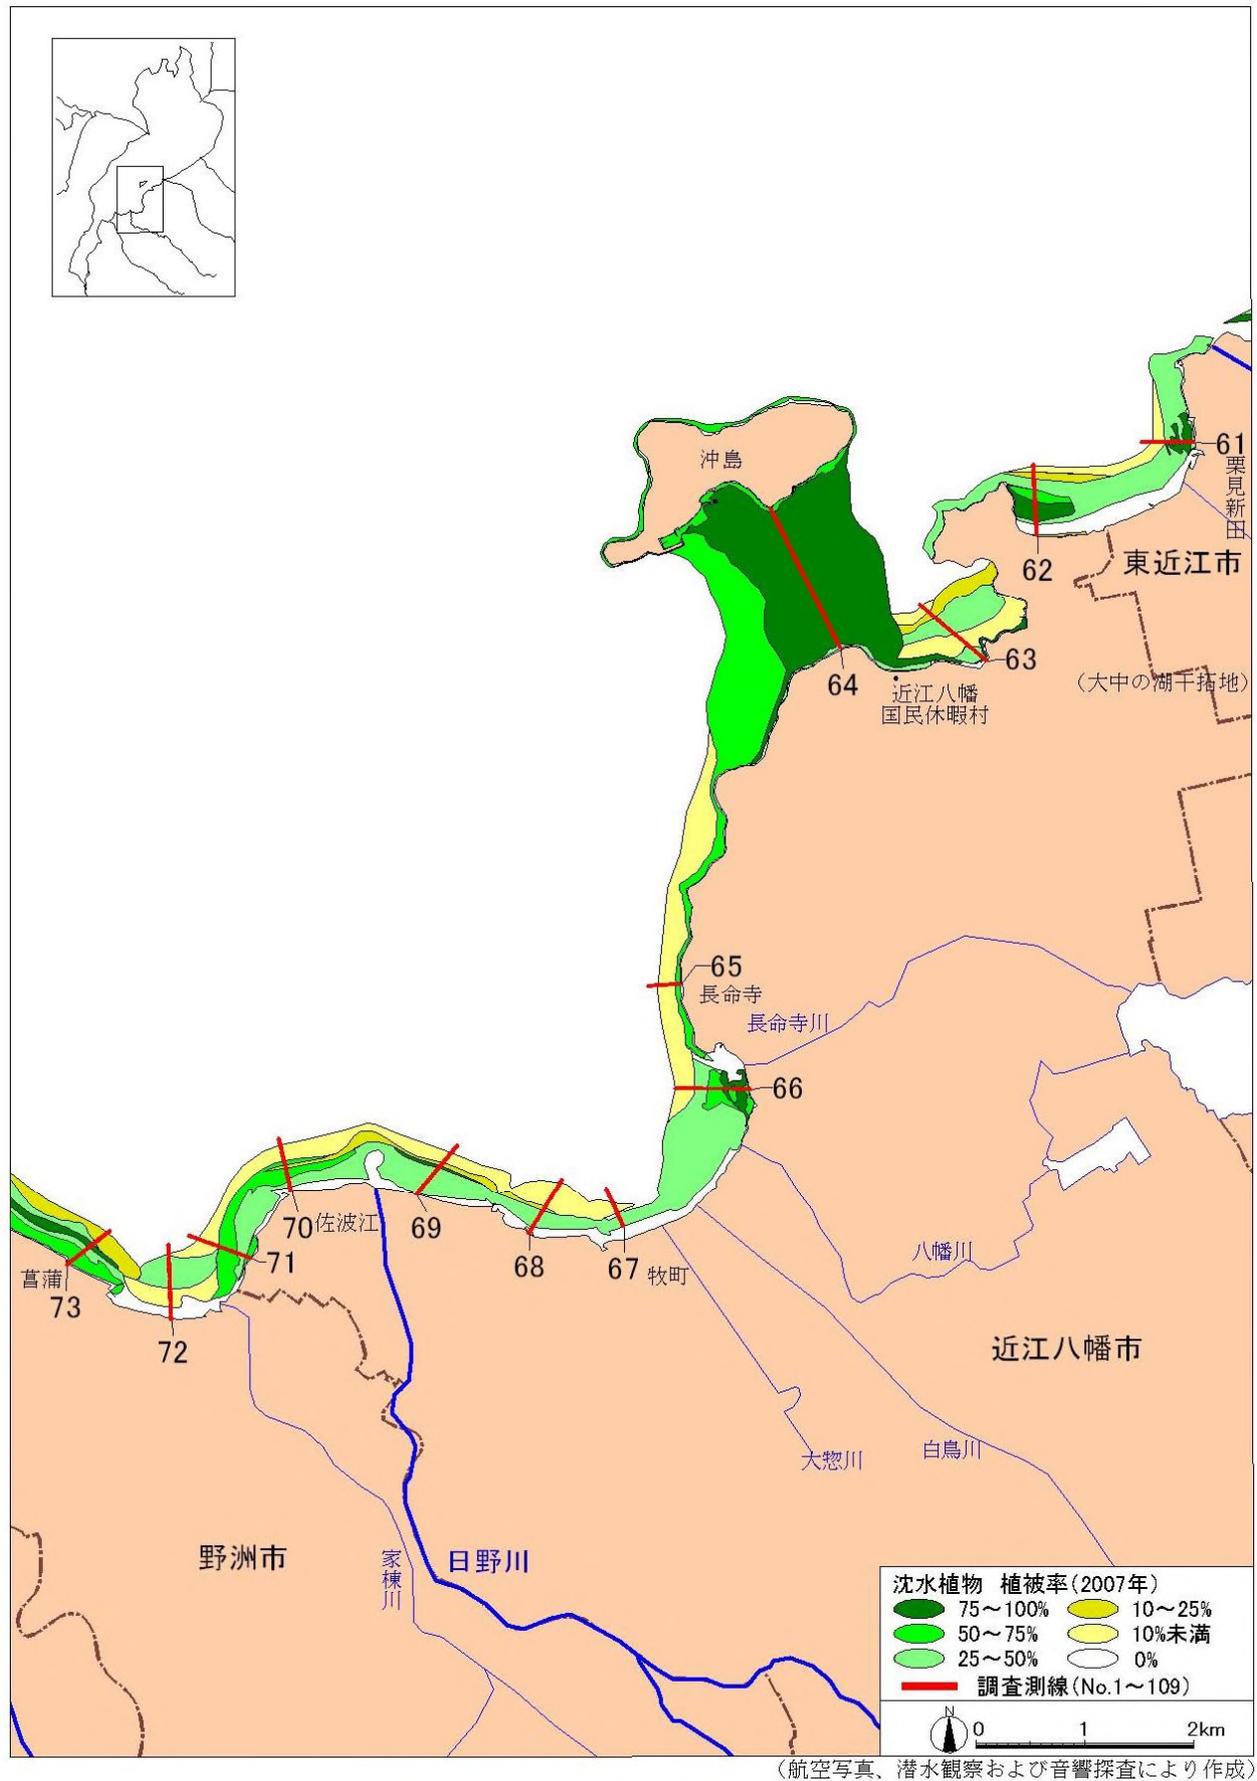
## 沈水植物群落分布図 (No.8)

2007年
