# 資料編

## 琵琶湖沈水植物図説 第4版

製作 独立行政法人 水資源機構 琵琶湖開発総合管理所  
〒520-0243 滋賀県大津市堅田 2丁目 1-10  
TEL.(077)574-0680 FAX.(077)574-1739

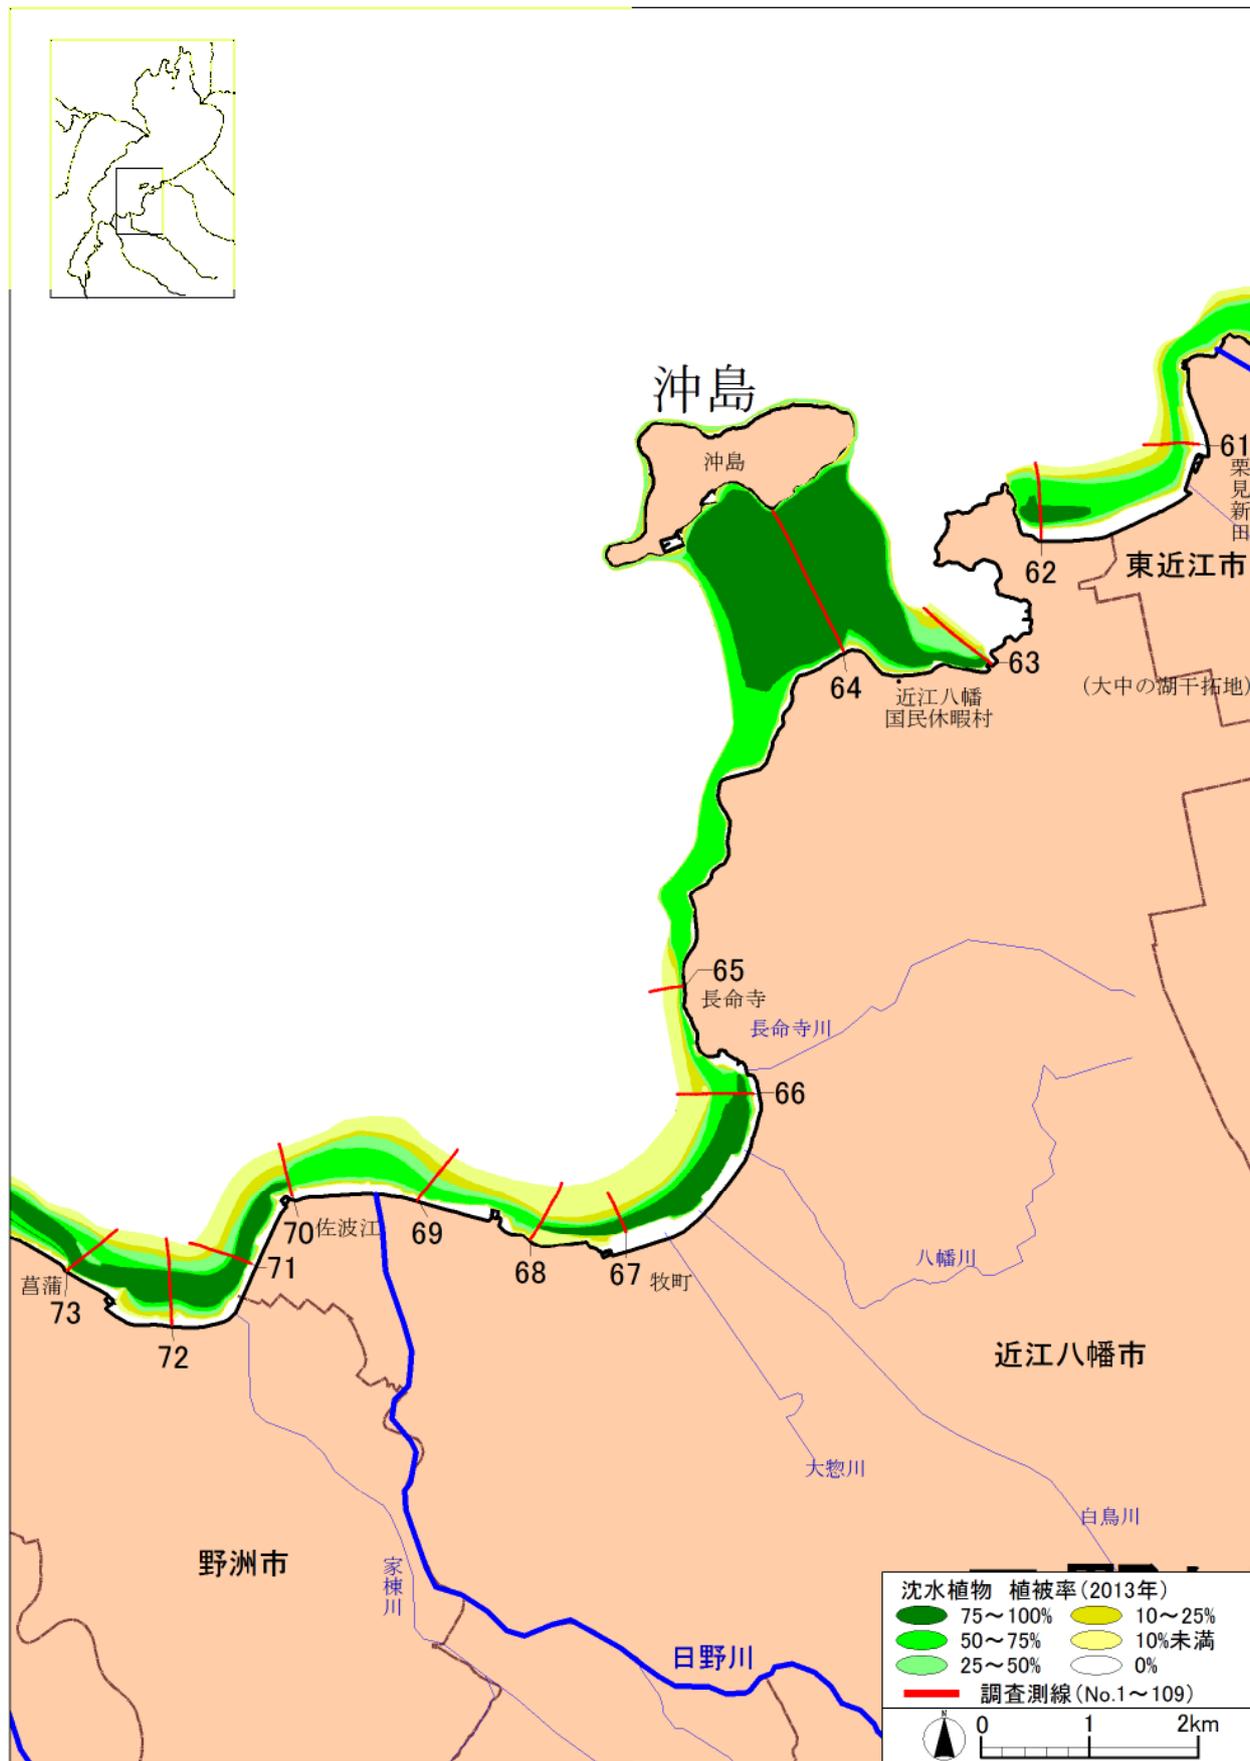
沈水植物群落分布図 (No.8)

2013年

(航空写真、潜水観察および音響探査により作成)

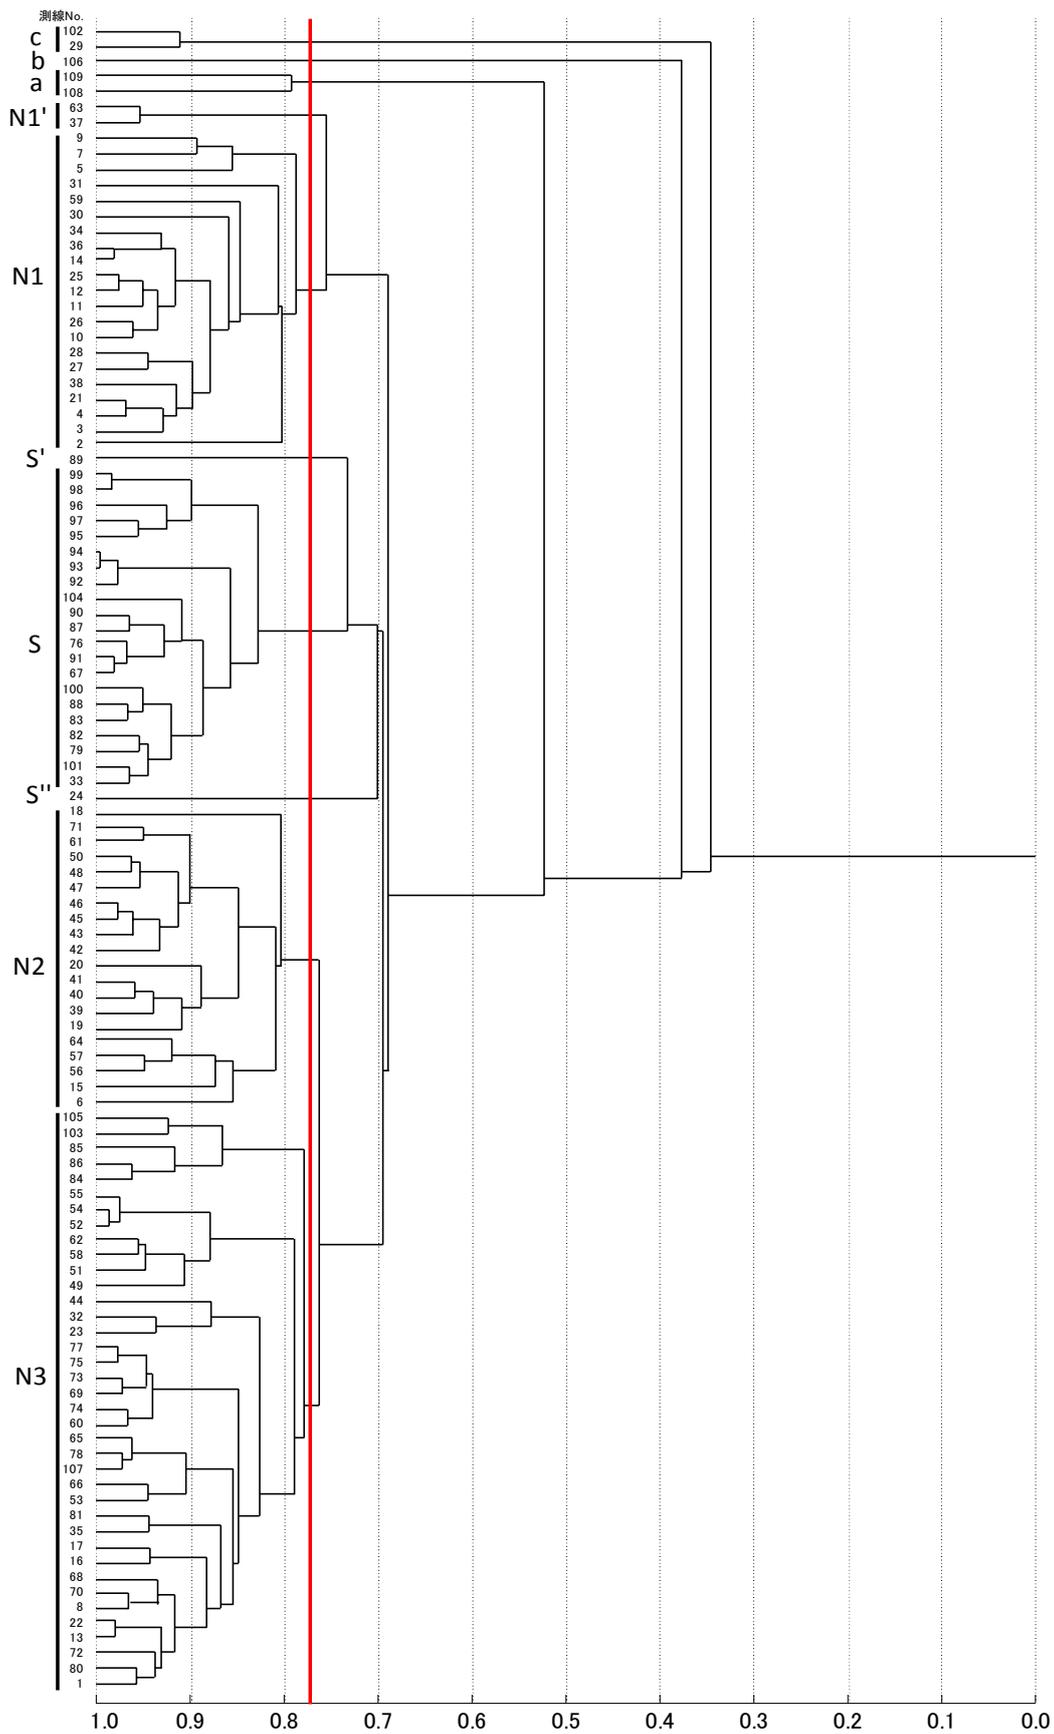
## 測線間のクラスター分析によるデンドログラム

1997年

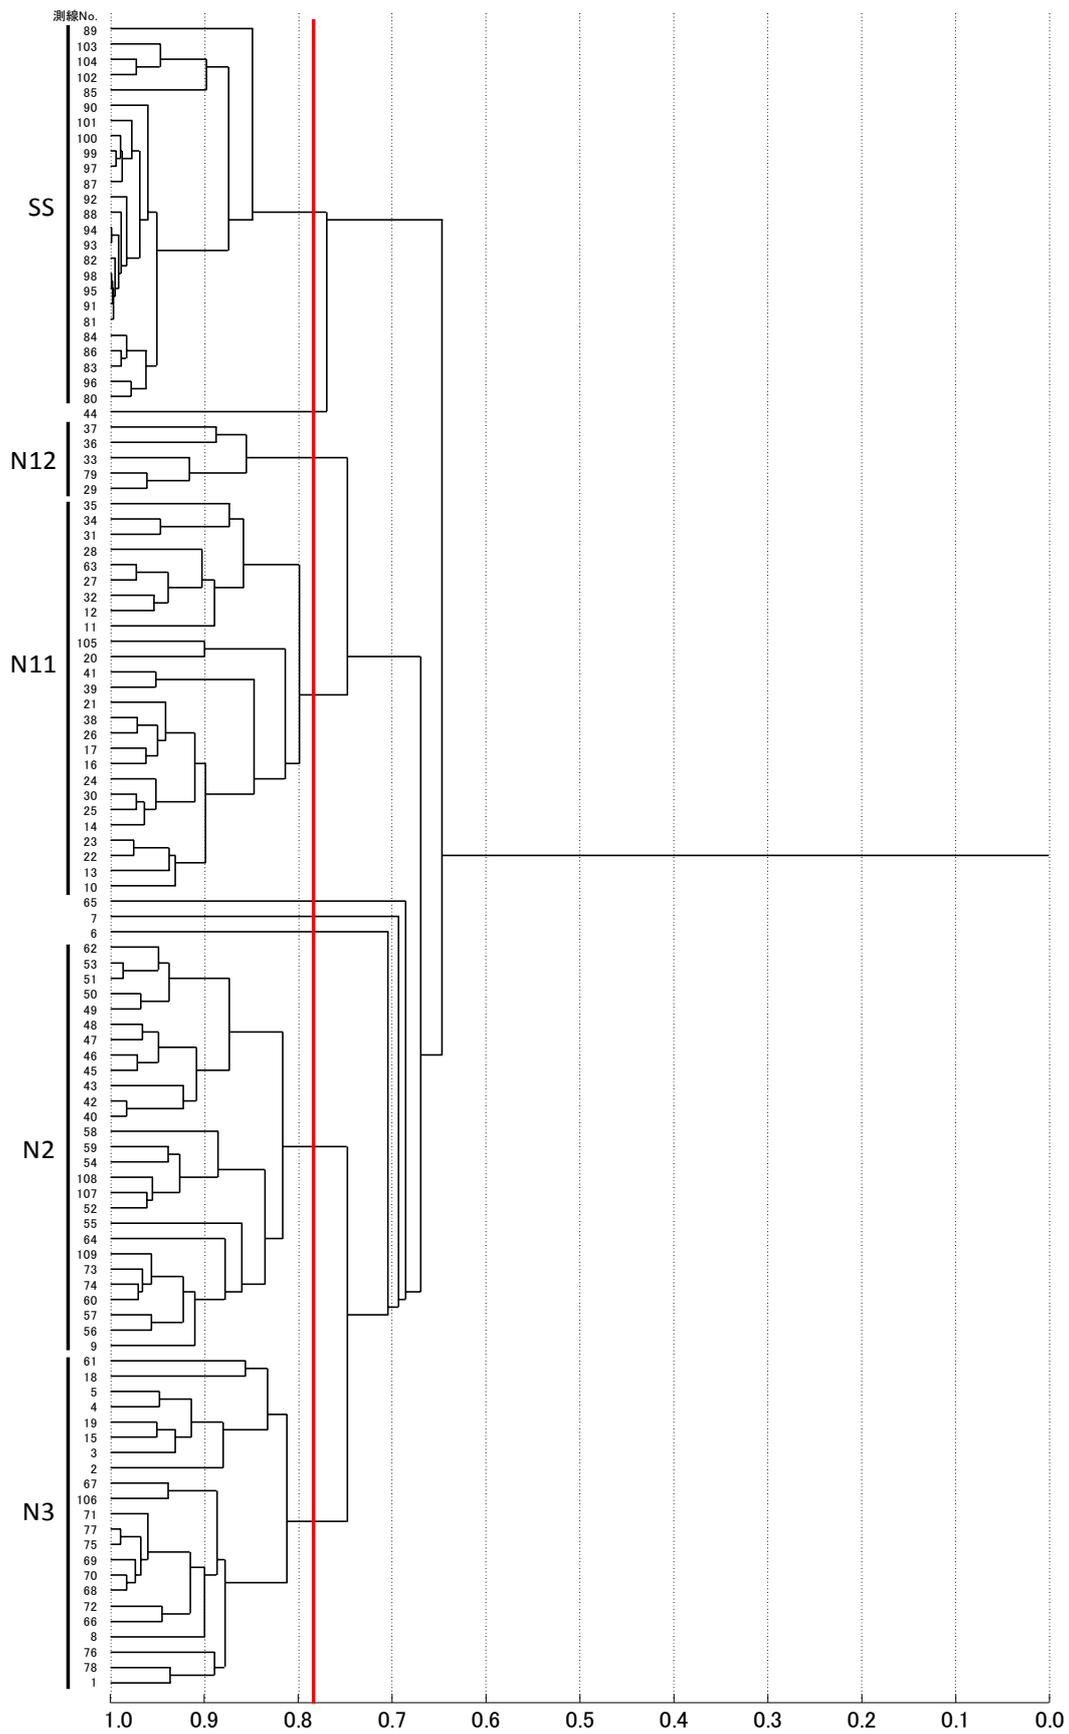
## 測線間のクラスター分析によるデンドログラム

2002年

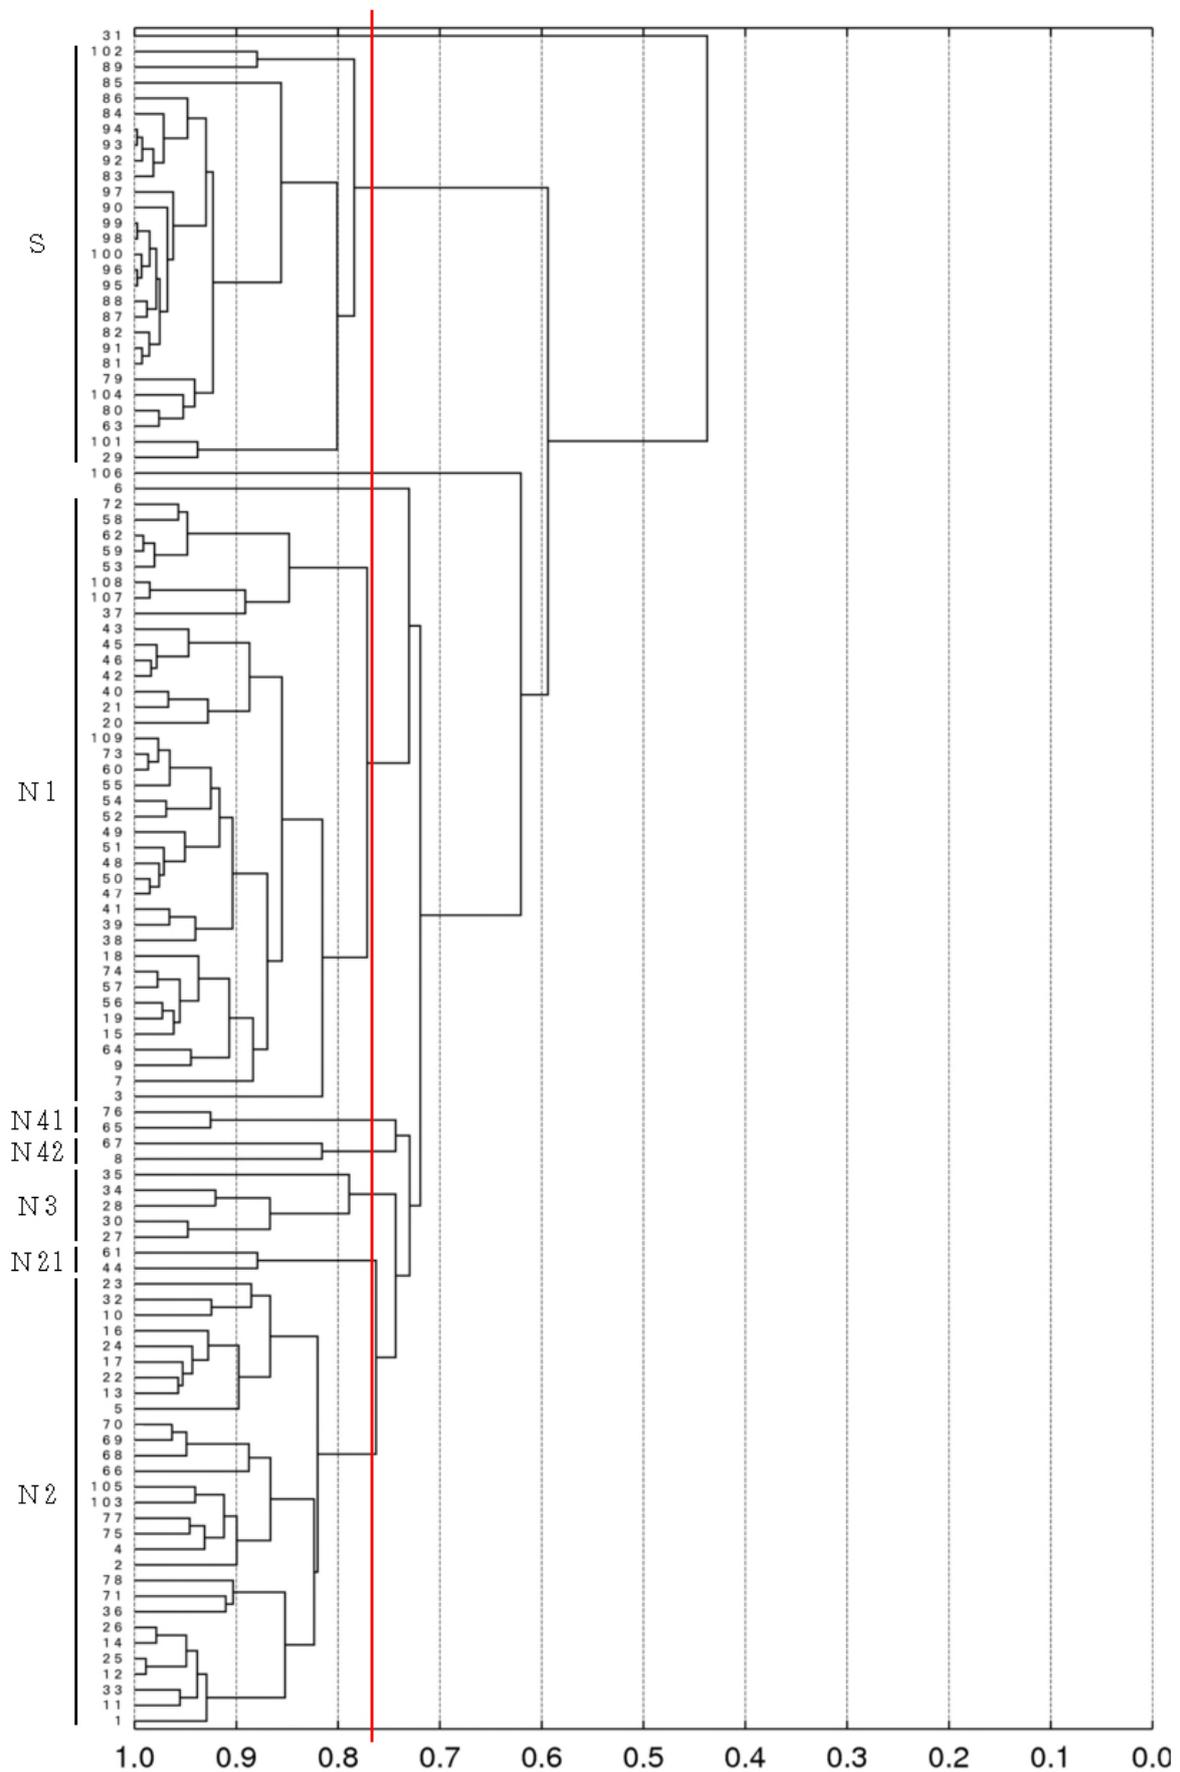
# 測線間のクラスター分析によるデンドログラム

2007年

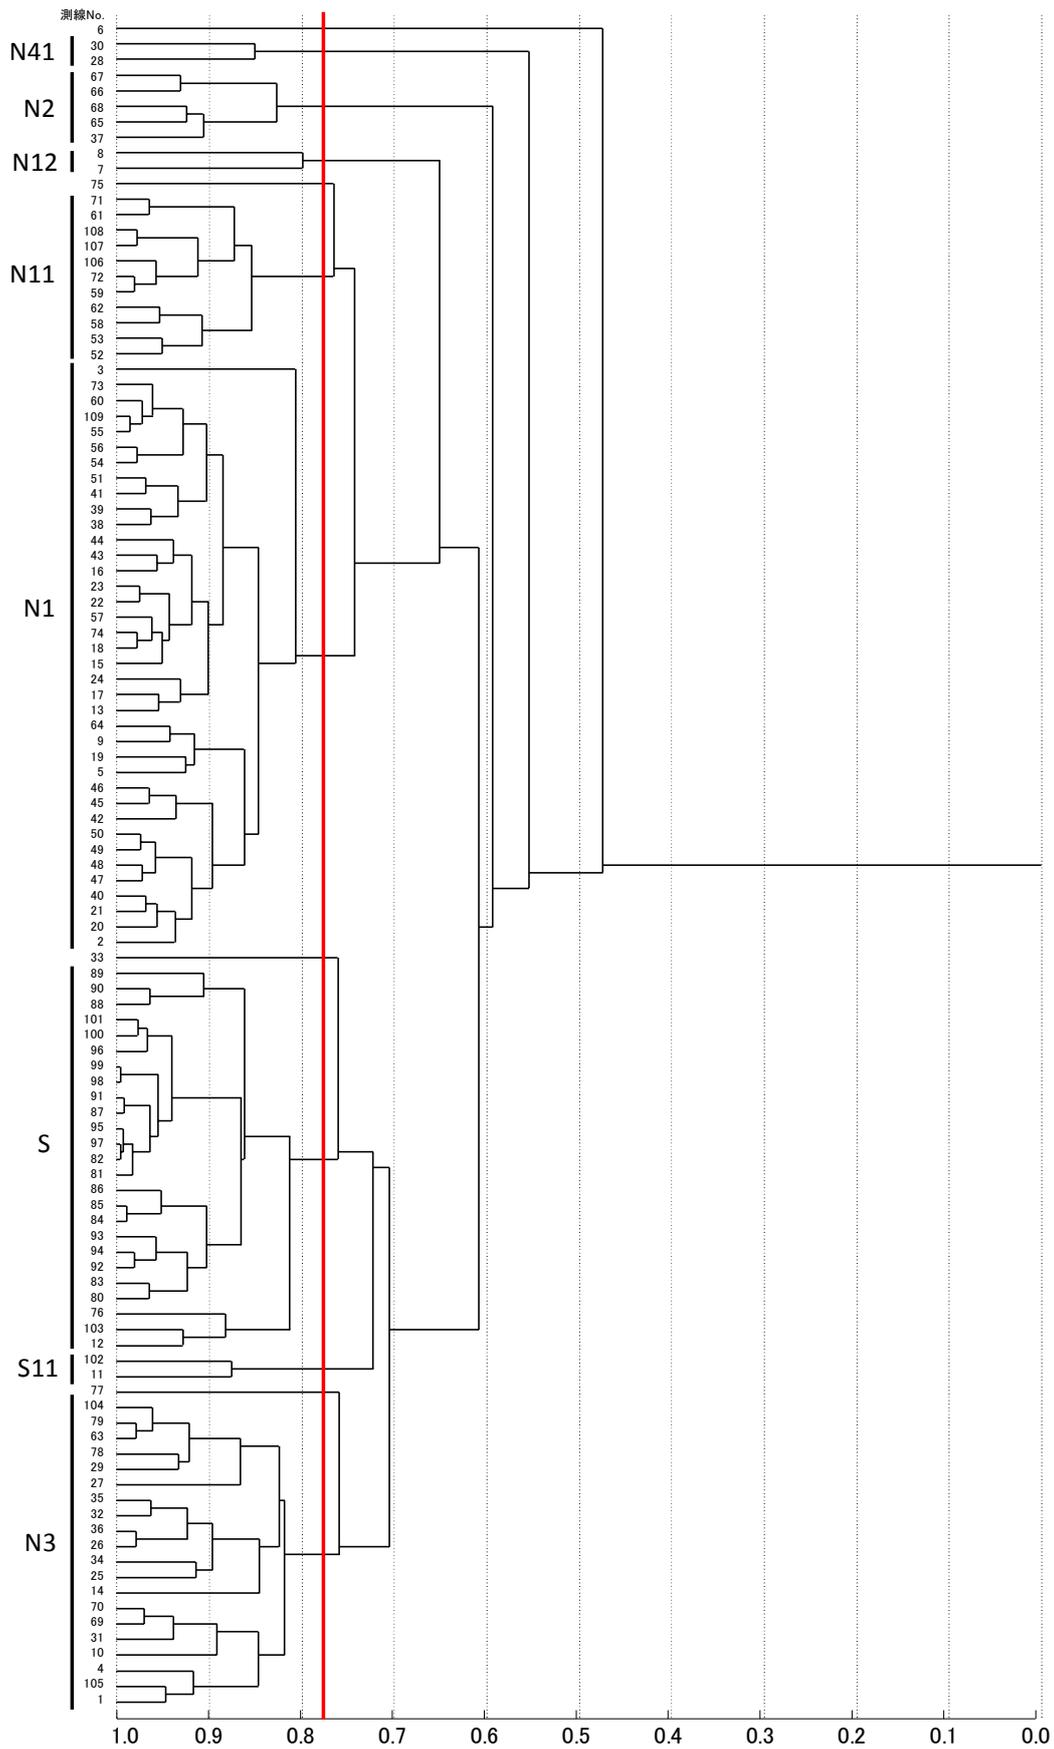
## 測線間のクラスター分析によるデンドログラム

2013年
