独立行政法人水資源機構 一庫ダム管理所
〒666-0153 兵庫県川西市一庫字唐松 4-1
TEL:072-794-6671 (代表) FAX:072-794-1908

一庫ダムのできごと

Monthly Report
on February
2018

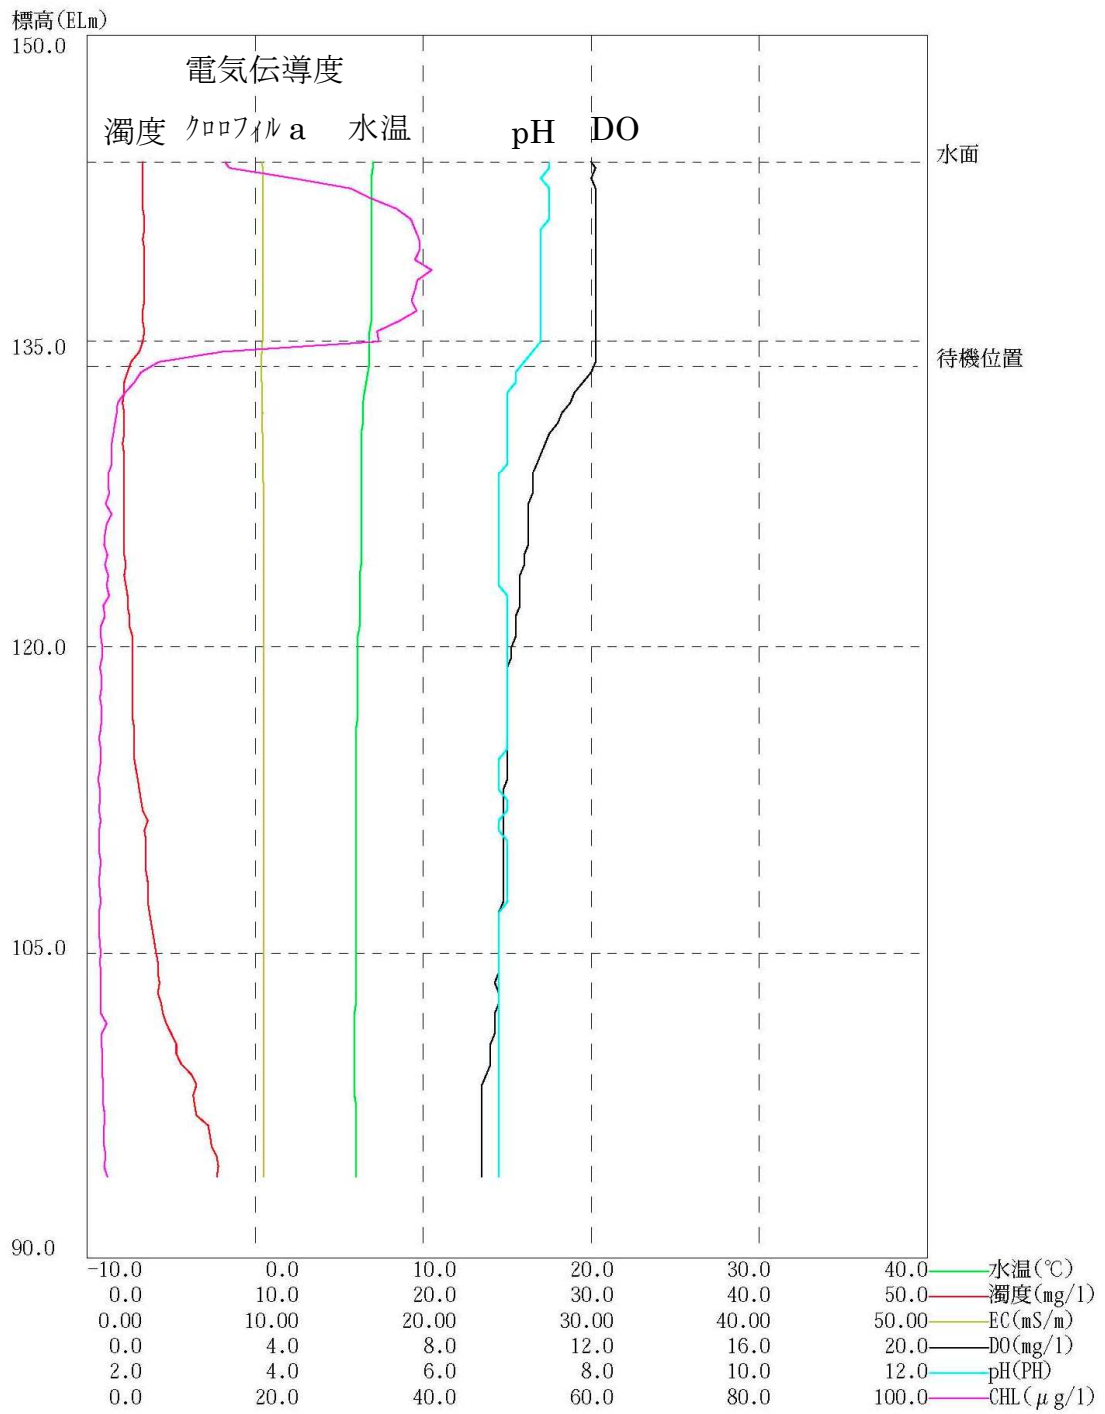
貯水池水質鉛直分布 (平成30年2月28日9時)

1月下旬と比べ、表層付近の水温は同程度ですが、クロロフィルaの値は増加傾向です。

一庫ダム貯水池の水質鉛直分布は循環期中であり、クロロフィルa以外は同じ傾向を示しています。

クロロフィルaは、2月下旬より表層付近で高くなってきましたが、取水深10m付近は、低い値です。

※2月28日現在：取水深10m

2月28日9時の鉛直分布を次ページに示します。

表層、底層の水温及び表層のクロロフィルaの値は以下のとおりです。

2/28 水温 7.0℃(6.0℃)、CHL16.4 μ g/l

1/31 水温 7.3℃(6.8℃)、CHL2.2 μ g/l
