独立行政法人水資源機構 一庫ダム管理所
〒666-0153 兵庫県川西市一庫字唐松 4-1
TEL:072-794-6671 (代表) FAX:072-794-1908

一庫ダムのできごと

Monthly Report
on October 2018

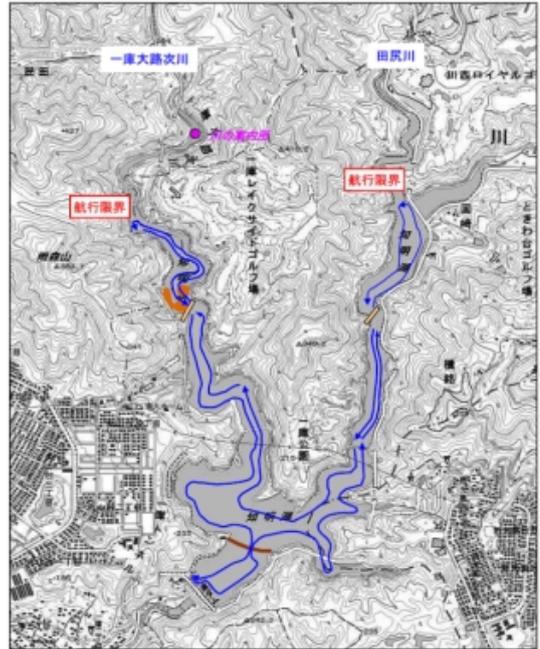
貯水池では、田尻川筋にアオコが局所的に発生しましたが、現在は収束しております。また、浮き草も、ほとんど見られません。

貯水池におけるウキクサ等の分布状況（平成30年10月31日）

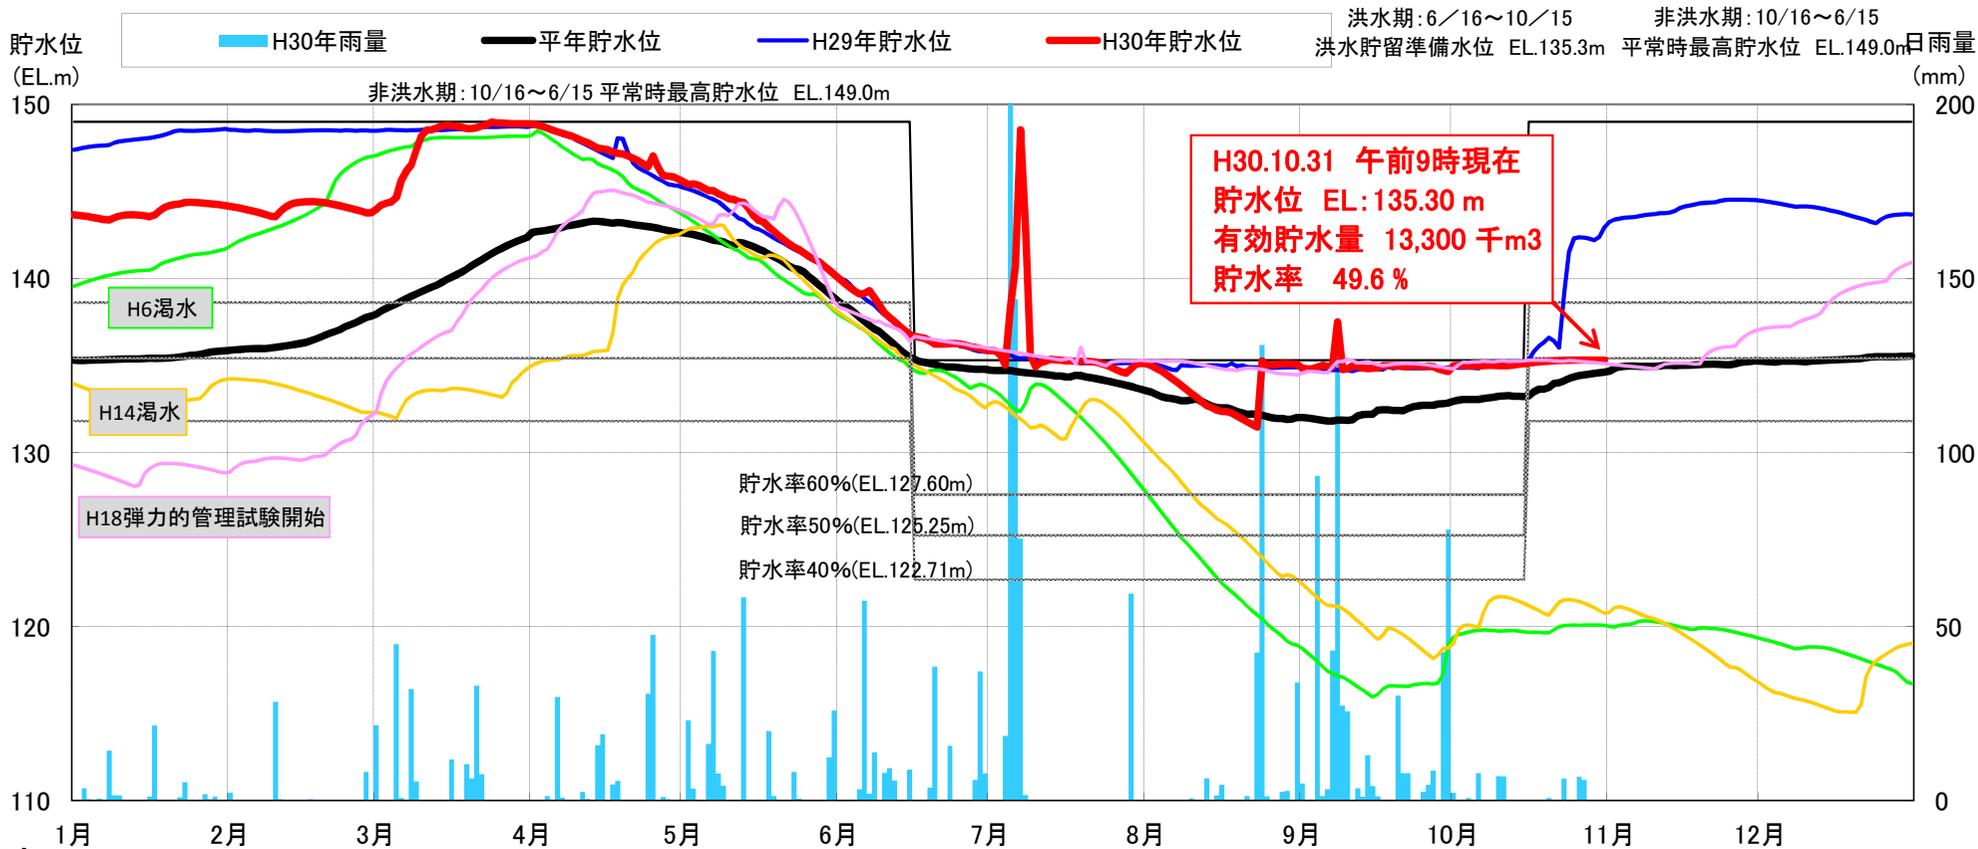
H30. 10. 31
9時現在

一庫ダム 主な渇水年と近年の貯水位状況図

貯水池の状況は、10月16日から非洪水期に入り、本来であれば貯水位を上昇させていく時期ですが、今年度は貯水池内で工事を実施する予定ですので、貯水位は引き続き洪水貯留準備水位 EL. 135.30m 前後で管理しています。

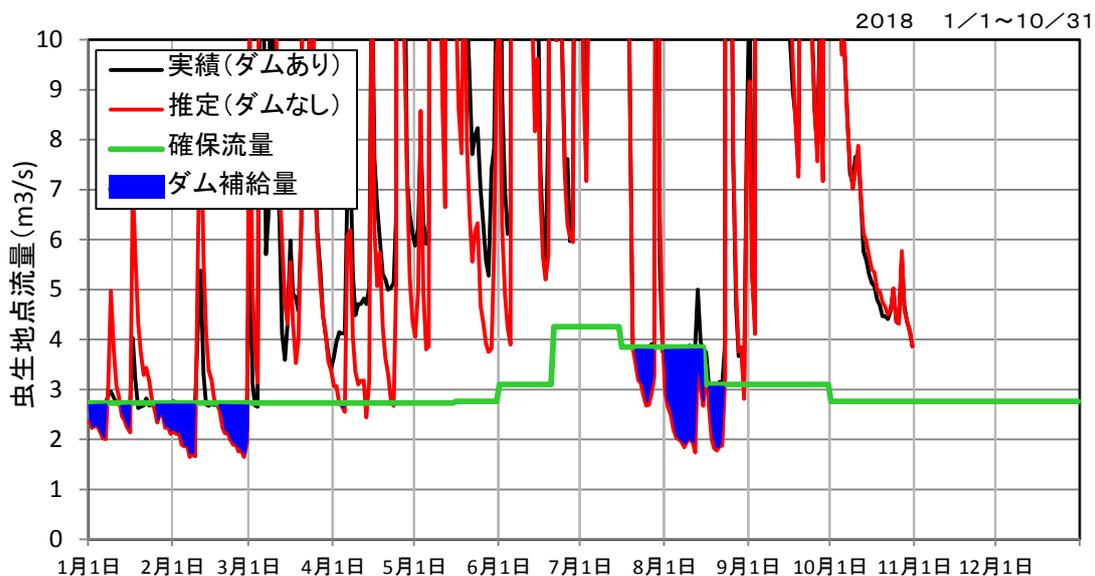
利水基準点（虫生）の流況とダム補給効果（平成30年10月）

一庫ダムの下流河川の状況は、少雨傾向であったものの、河川流量が確保量を下回ることはなく、一庫ダムから利水基準点虫生へ利水補給する必要はありませんでした。

10月のダム下流の利水基準点の流量、ダムがなかった場合の想定流量の表とグラフを次ページ以降に示しています。

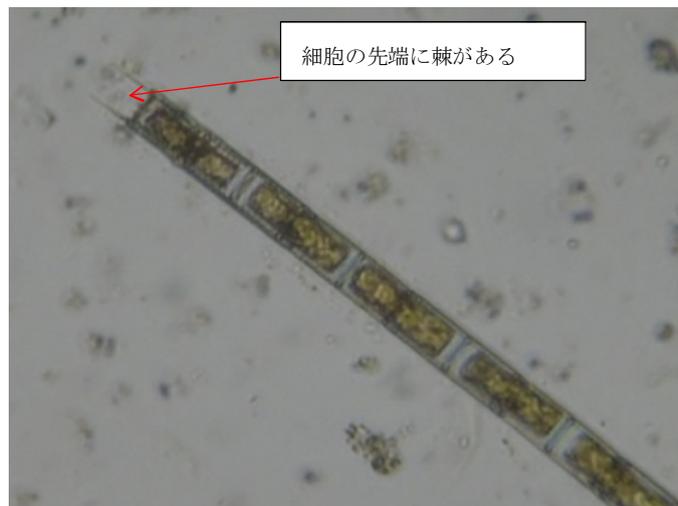
優先種：アウラコセイラ グラヌラータ（珪藻類）深度 0.5m～25m

筒状の細胞が連なり、糸状体を形成する。細胞の先端に棘を有する。

一庫ダムでは秋～冬に多い。多発すると茶緑色にみえ、プランクトンネット採集時に目詰まりすることがある。

通常の群体 560倍

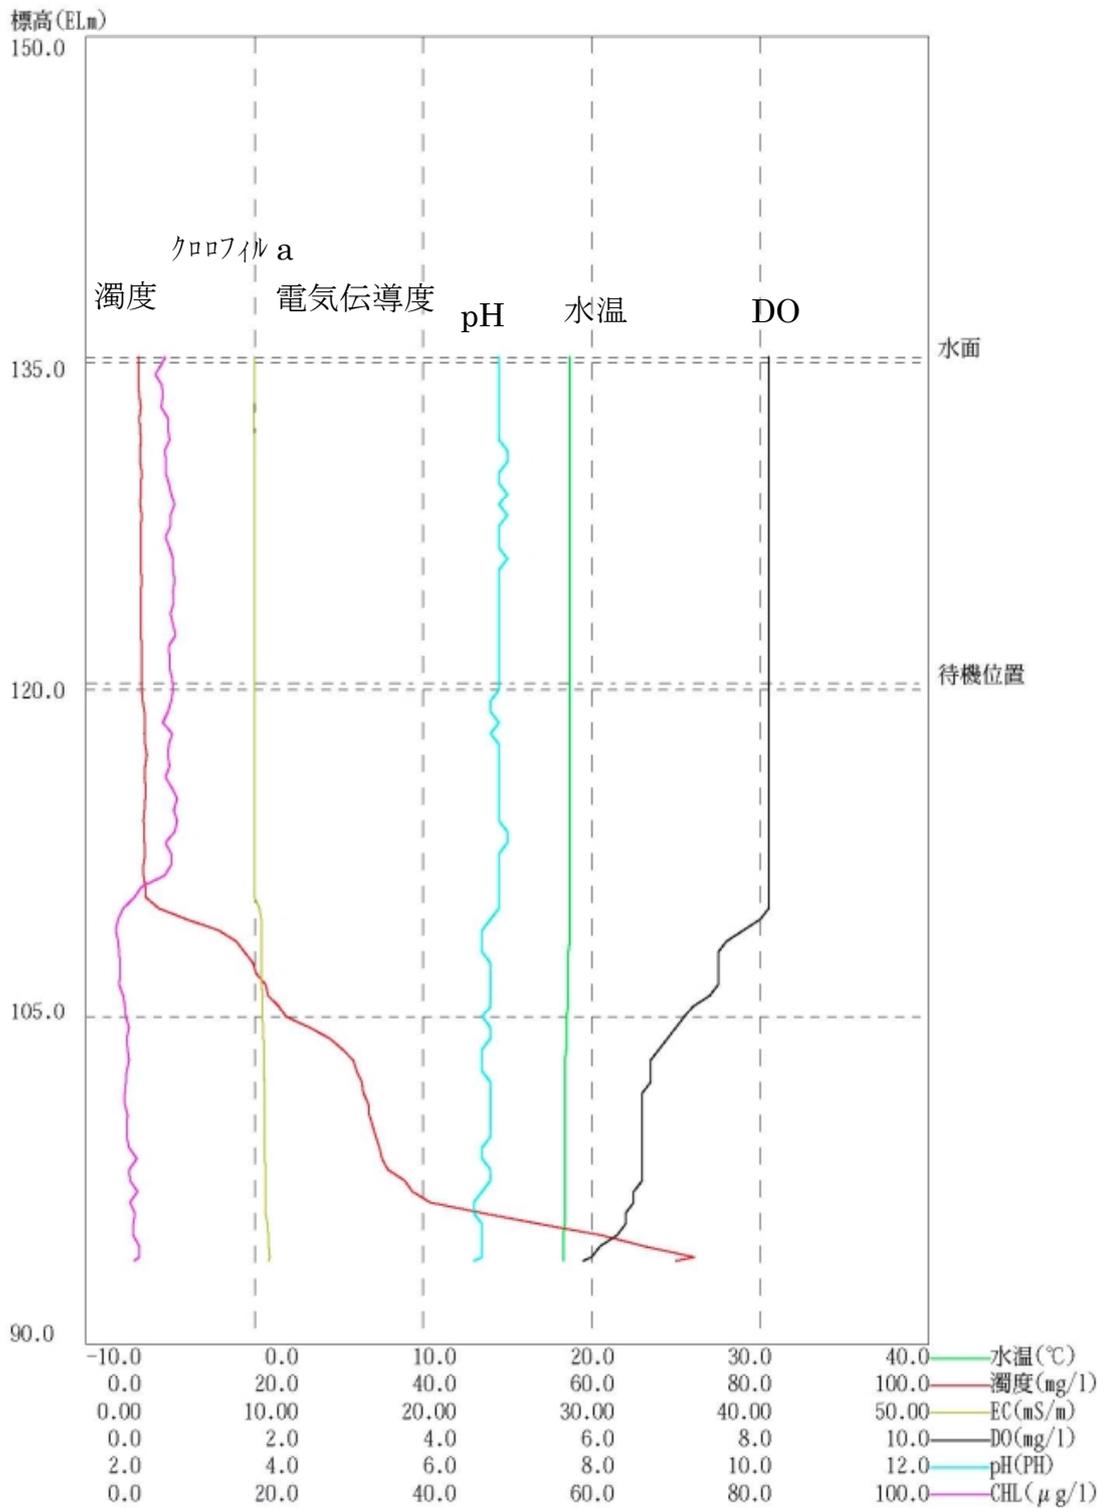
※10月31日現在：取水深 15m

貯水池水質鉛直分布 (平成30年10月31日9時)

10月31日9時の鉛直分布を次ページに示します。
 表層、底層の水温及び表層のクロロフィルaの値は以下のとおりです。
 底層DOは、10月31日9時時点で概ね6.0mg/lを保っています。

9/28 水温 22.3°C (20.9°C)、 CHL6.4 μg/l

10/31 水温 18.7°C (18.3°C)、 CHL9.0 μg/l
