# 一庫ダムができるまで

昭和41年 ～ 昭和58年

独立行政法人水資源機構  
一庫ダム管理所

# 一庫ダムのあゆみ

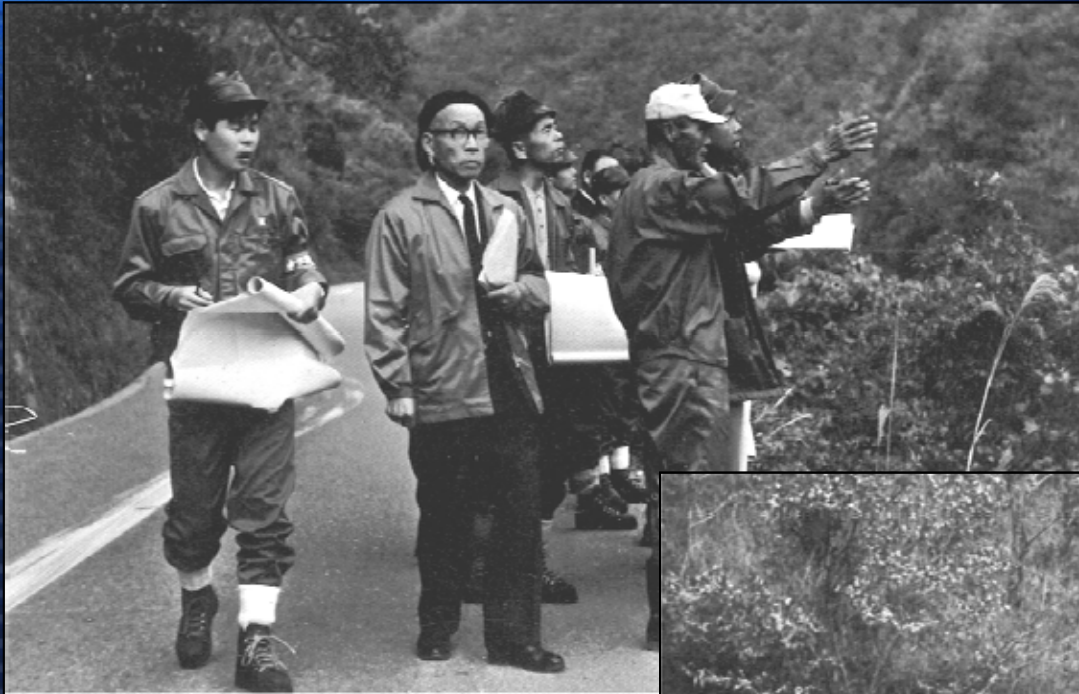
関係者の立会のもと、  
基準点、湛水線、河川縦横断等調査を行っている様子

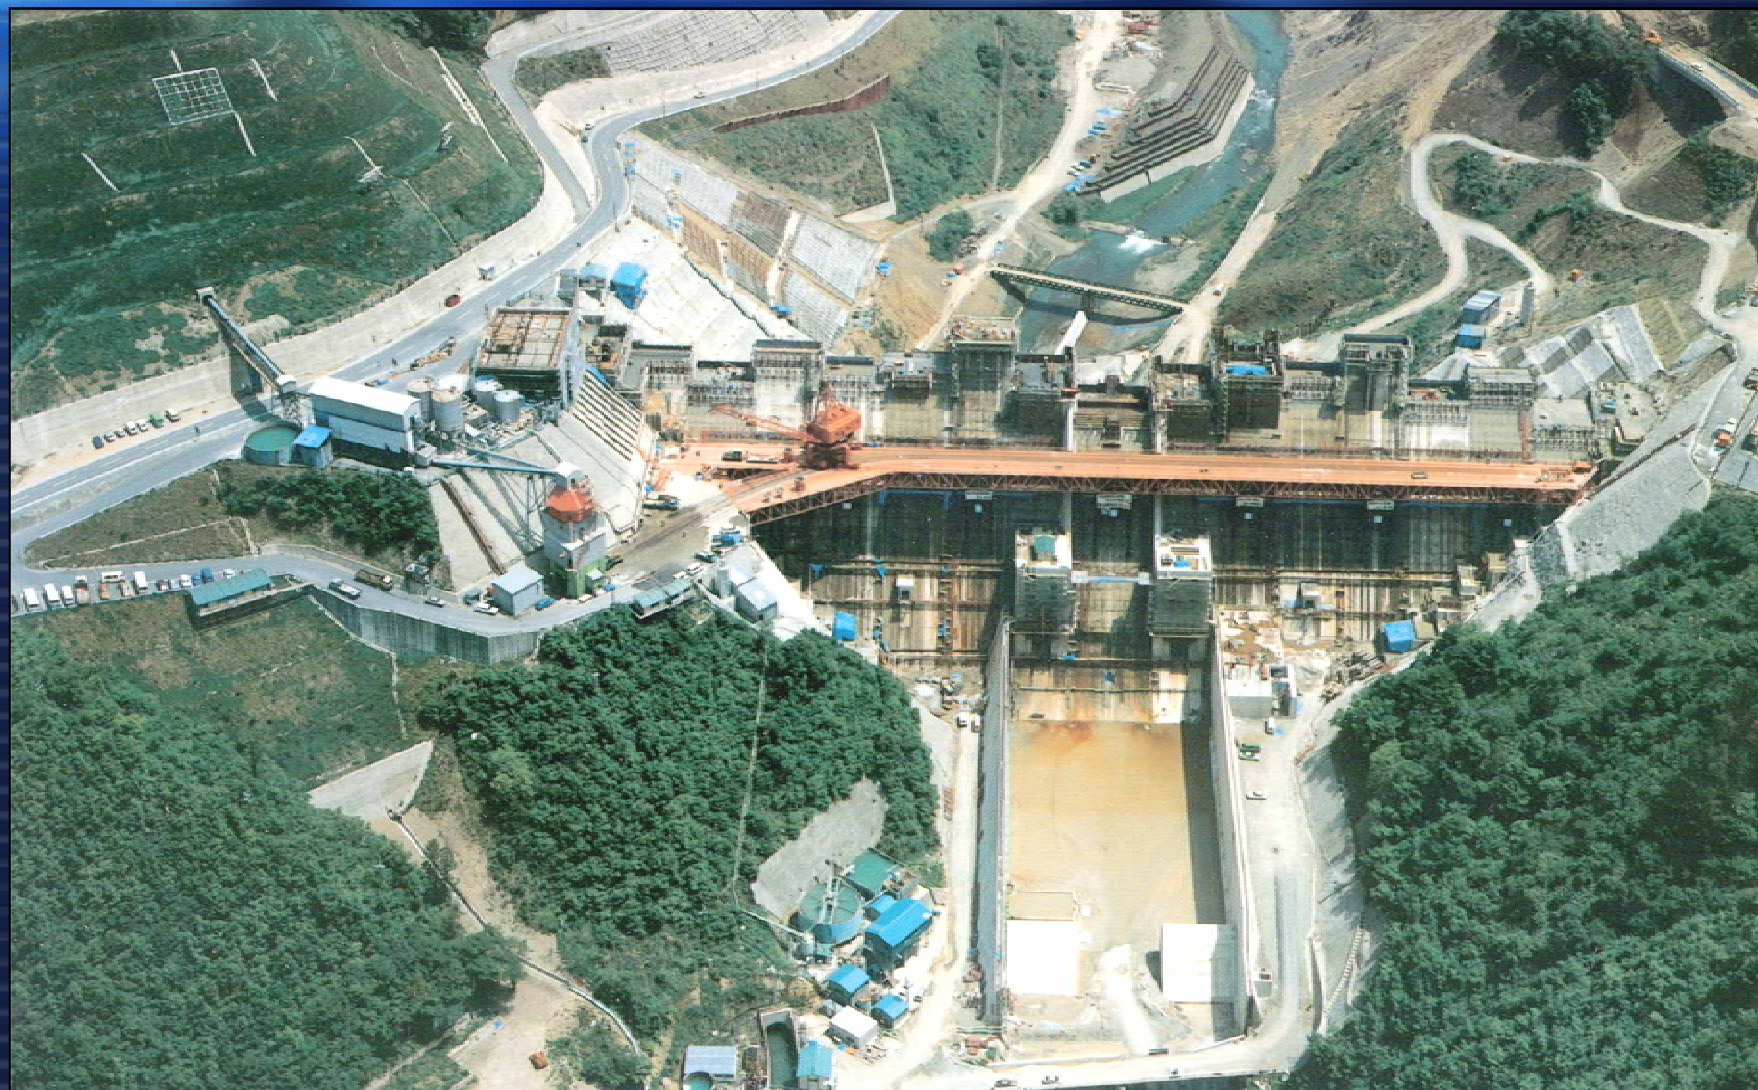
転流 → 掘削 → 基礎処理 → コンクリート打設 → 試験湛水 → 管理開始

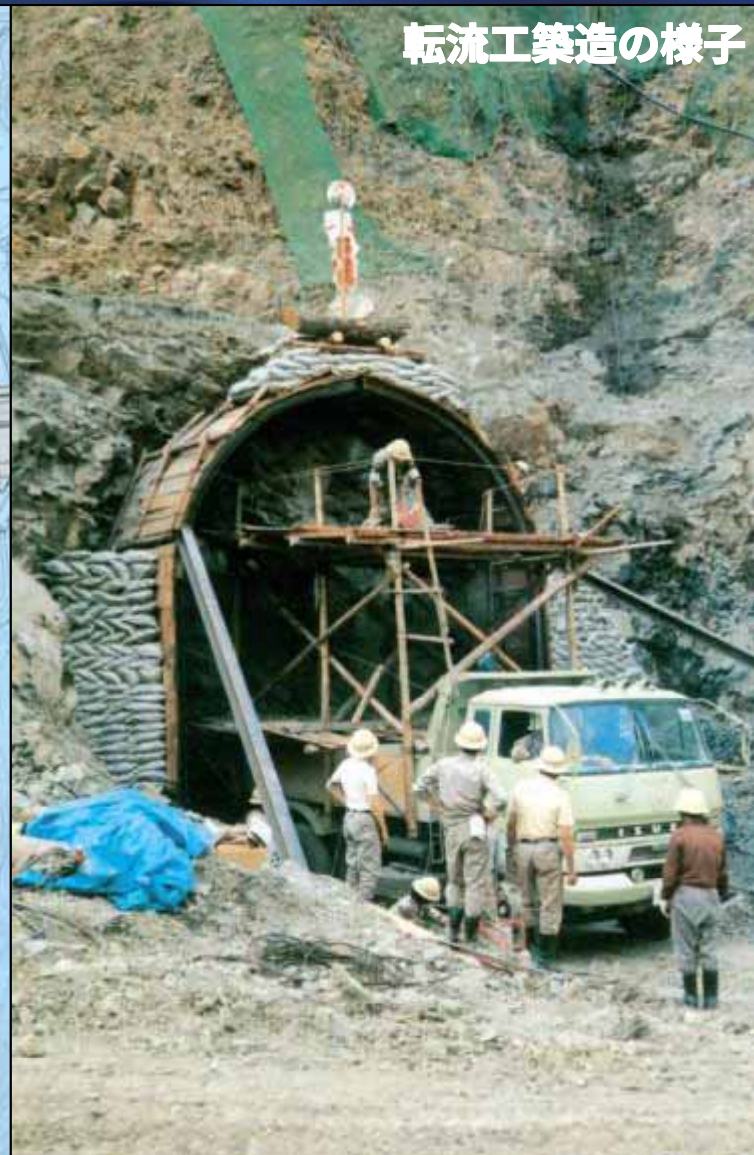
転流工築造の様子

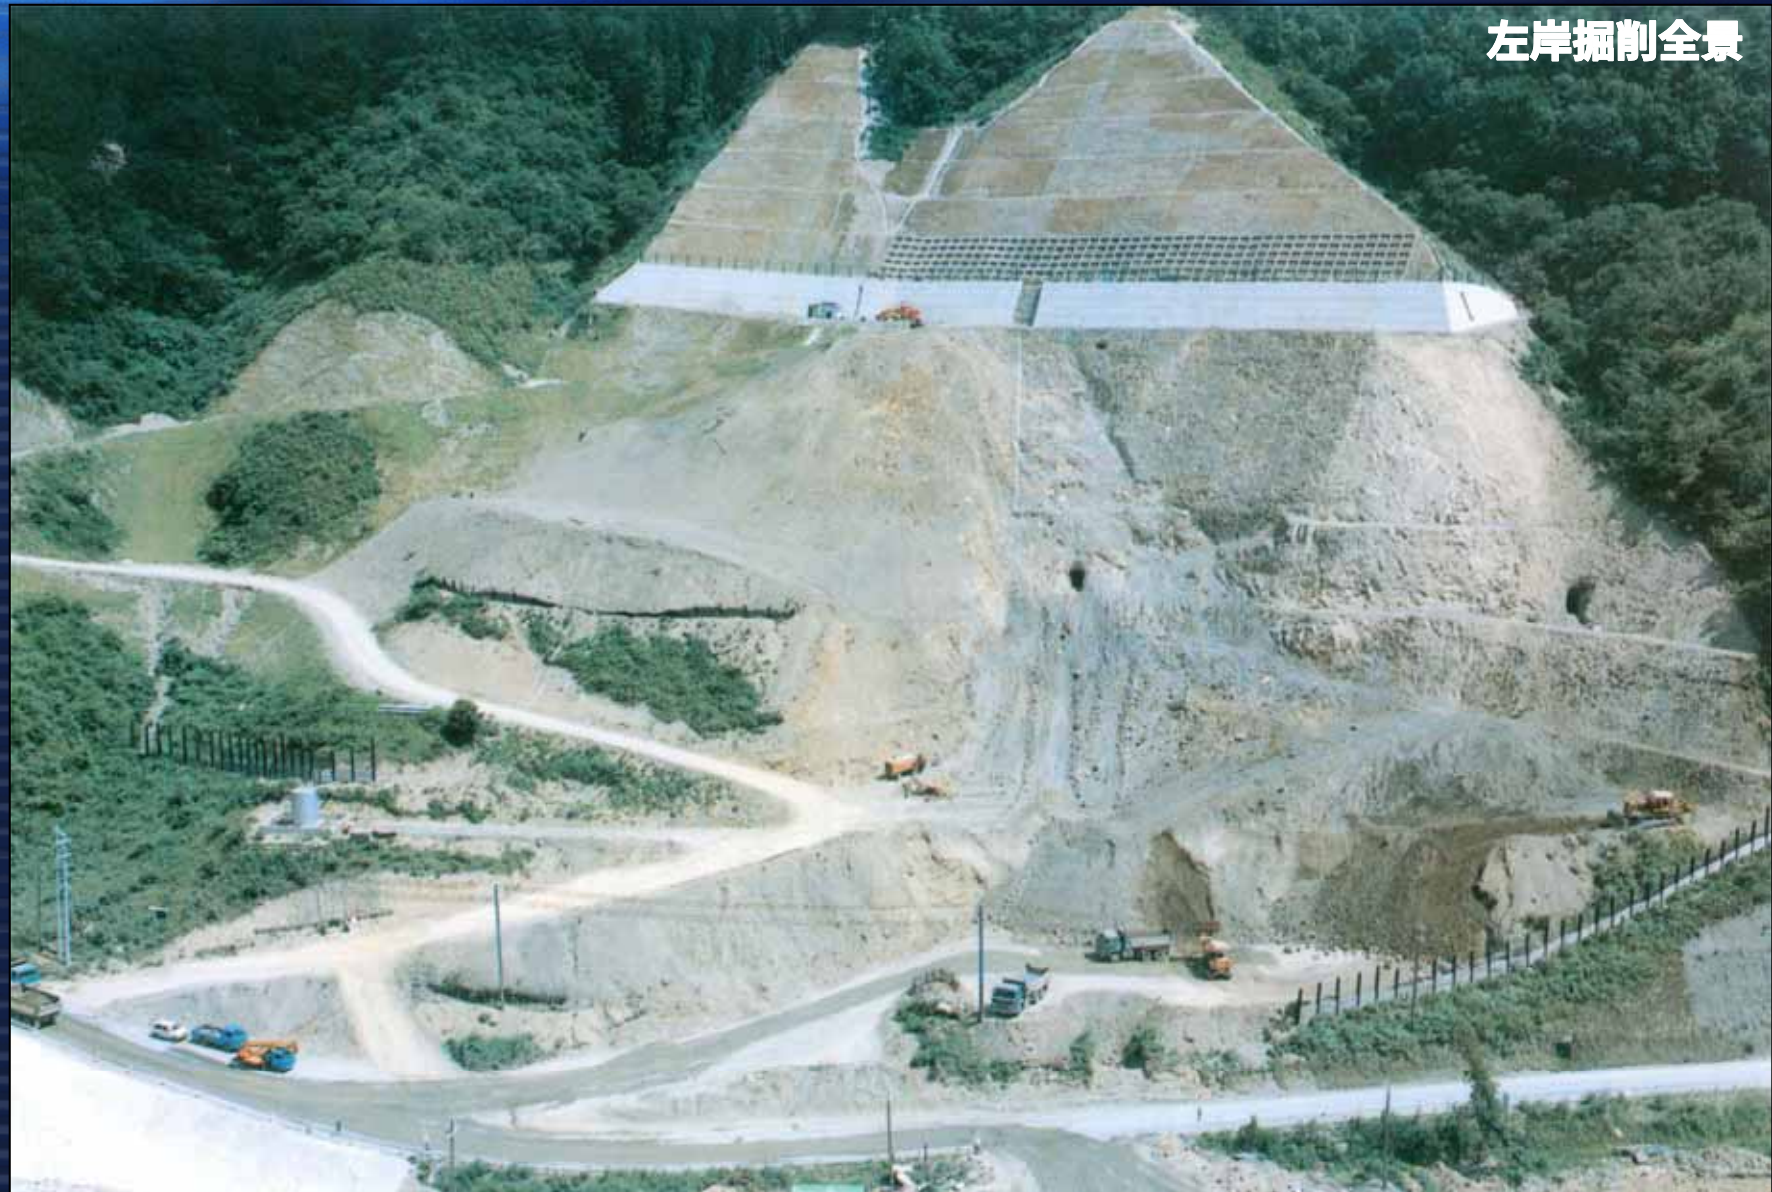
ダム本体はコンクリートのかたまりで大変重くなるため、その重さを支えられるだけの硬い岩盤が出てくるまで山を削ります。

左岸掘削全景

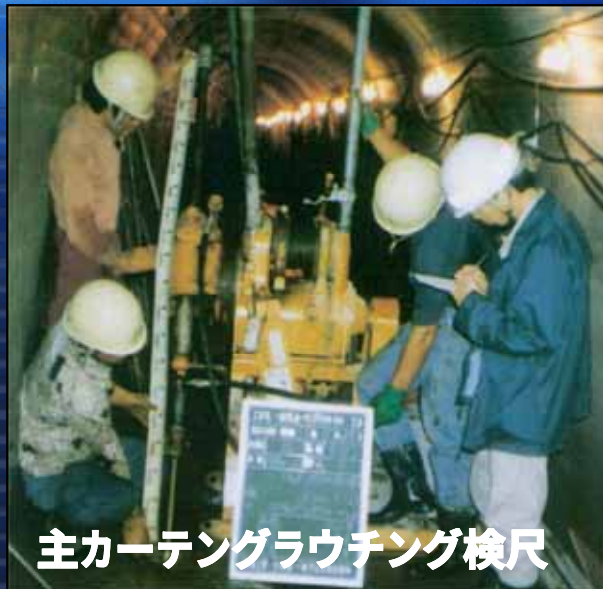
ダムを支える地盤は大きな荷重に耐えることができる”強さ”と、水もれを防止する高い”水密性”を確保するため、セメントミルク等を用いて基礎地盤を改良します。

主カーテングラウチング検尺

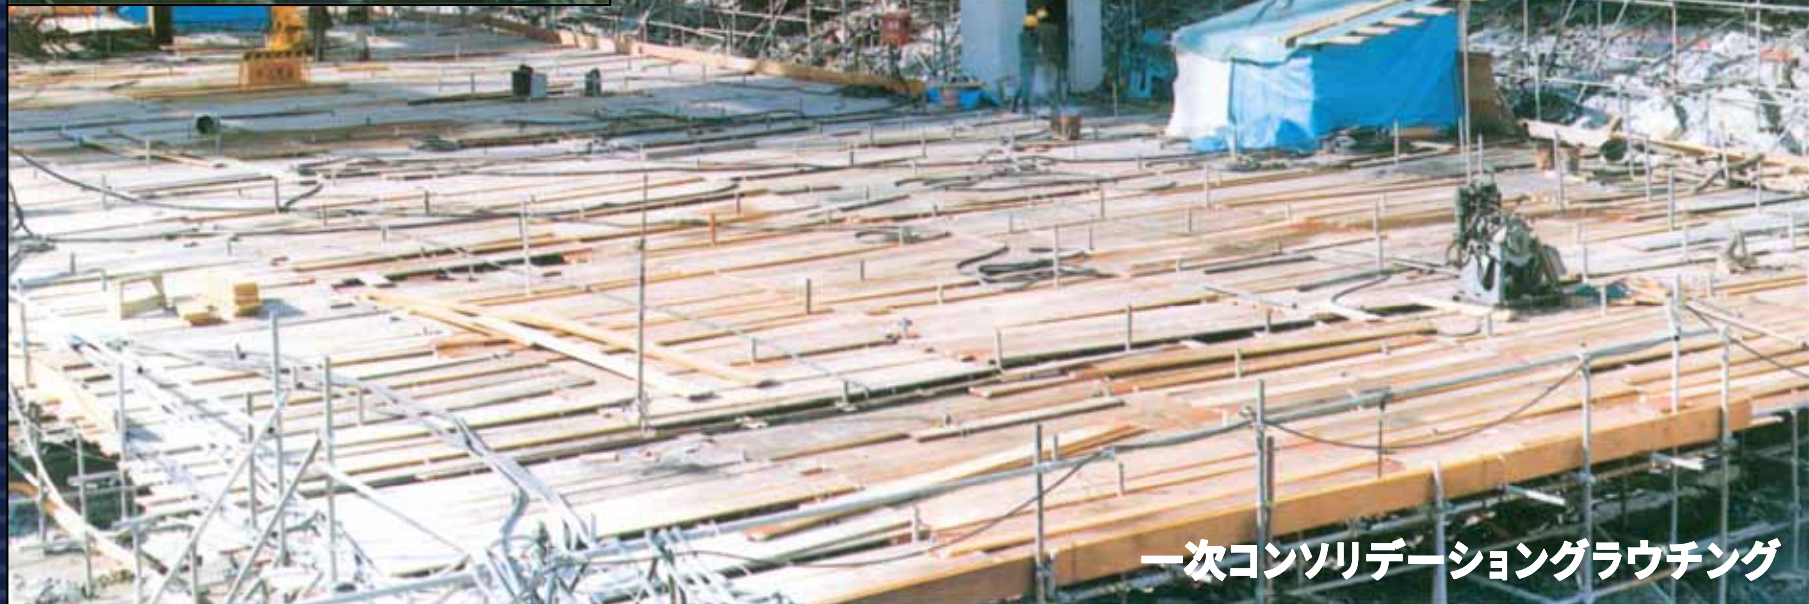
一次コンソリデーショングラウチング

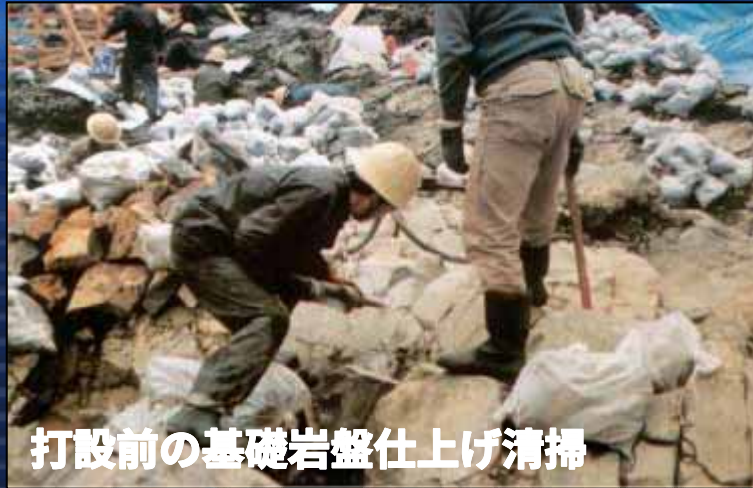
打設前の基礎岩盤仕上げ清掃

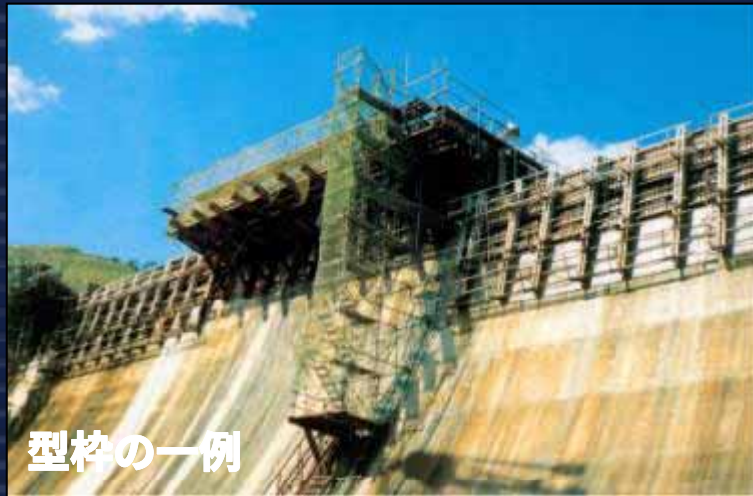
型枠の一例

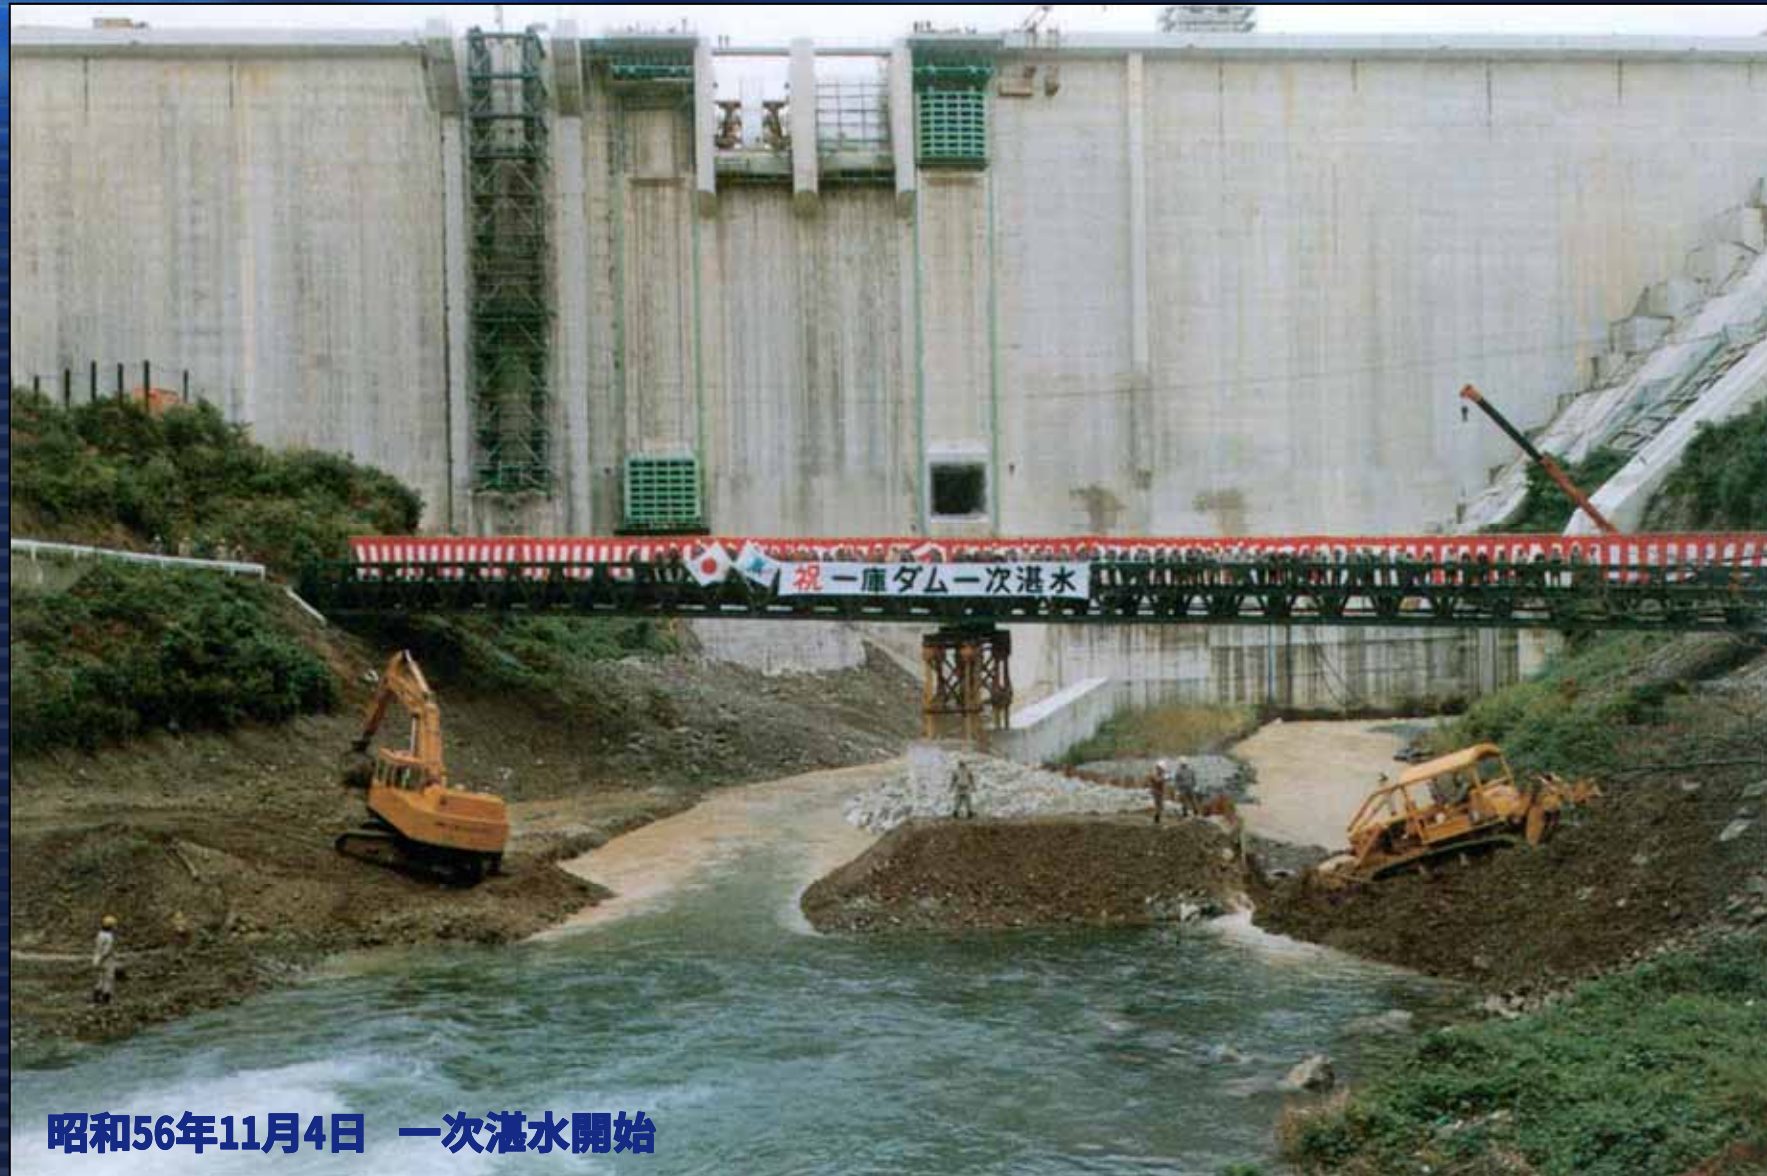
ダムが通常の管理に移行する前に、満水位以下の範囲内で貯水位を上昇・下降させ、ダム、基礎地盤および貯水池周辺地山の安全性を確認するために実施するものです。ダムの最終試験といえます。

昭和56年11月4日 一次湛水開始

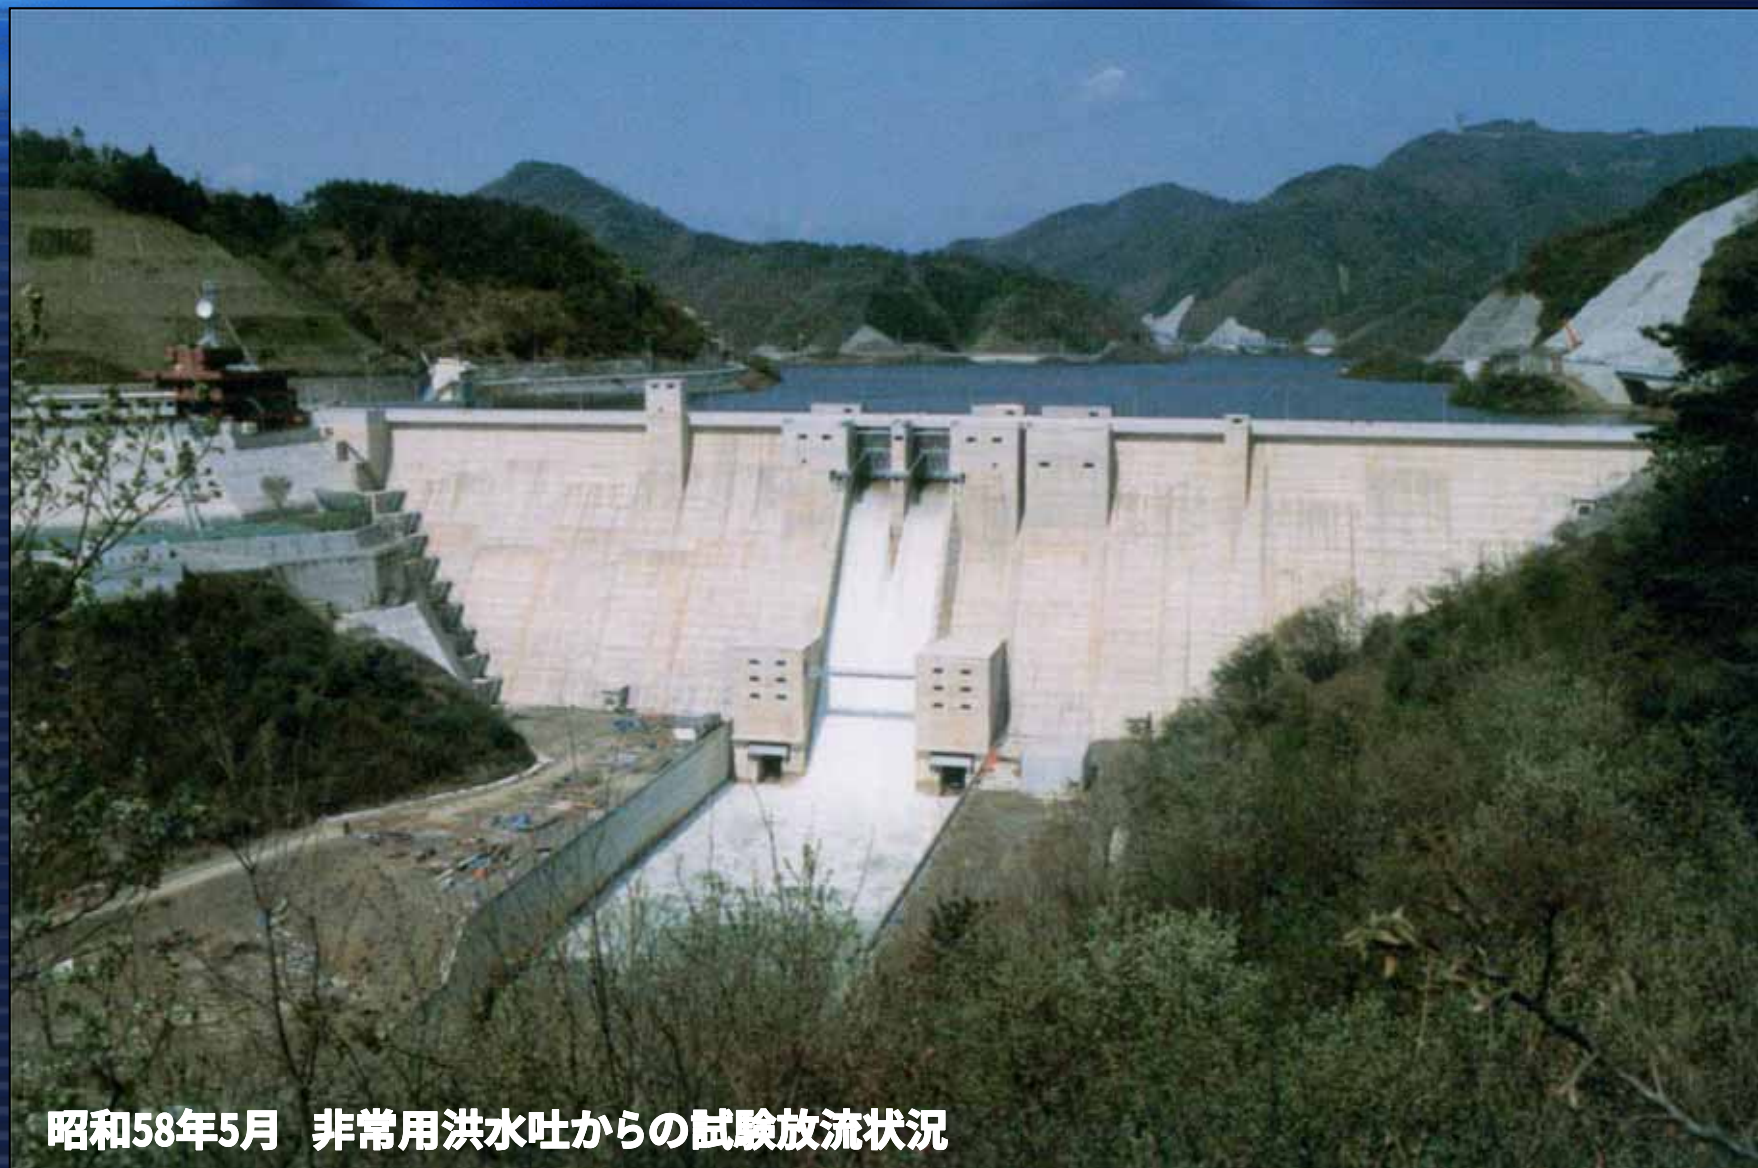
昭和58年5月 非常用洪水吐からの試験放流状況
