## Ⅱ．環境保全の取組みの状況

### 1.平成21年度における環境保全に関する活動の概要

水資源機構の関西支社と管内事業所において、平成21年度に取り組んだ環境保全に関する活動の概要は以下のとおりです。（一部、関西支社管内以外における活動、平成22年度の活動も含む。）

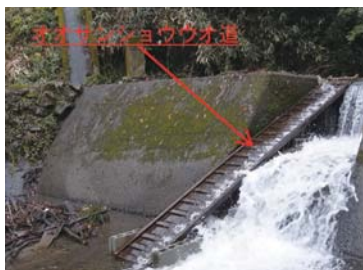
オオサンショウウオ道 ※1

※1 オオサンショウウオ道:オオサンショウウオが上流へ移動する際に支障となっている、堰などの河川を横断する構造物へ設置した移動路のこと。

ウオ道<sup>※1</sup>や人工巢穴<sup>※2</sup>の効果についての調査を行いました。その結果、オオサンショウウオ道の下流で確認されていた個体はその上流でも確認されたことから、オオサンショウウオがオオサンショウウオ道を利用して上流へ遡上<sup>※3</sup>した可能性が考えられます。また、人工巢穴についても、繁殖には至っていないものの利用していることが確認されています。

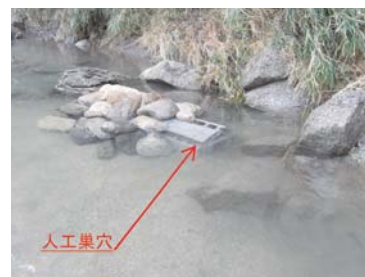
人工巢穴 ※2

※2 人工巢穴:オオサンショウウオの生息や繁殖のために人工的に設置した巢穴のこと。

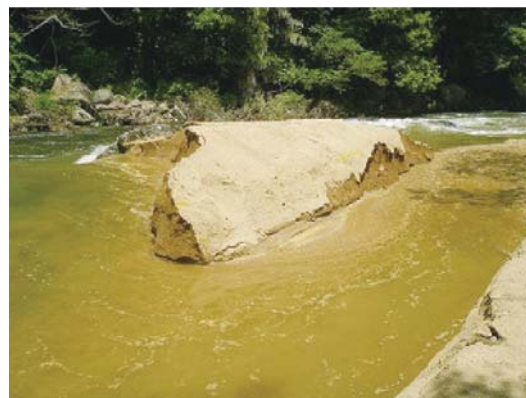
フラッシュ放流による土砂還元状況(室生ダム)

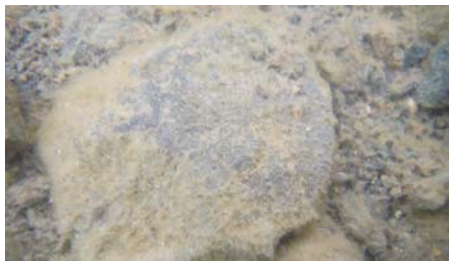
フラッシュ放流前

放流試験は、最大放流量 $35\text{m}^3/\text{s}$ の放流を2時間継続し、放流の前後においてダム下流河川の状態や、川の中の藻類の剥離状況について調査を行いました。

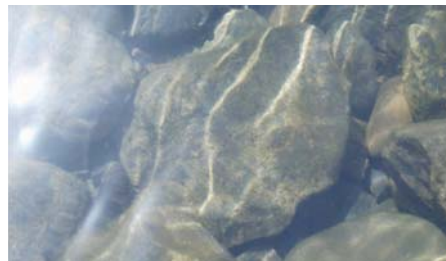
フラッシュ放流後

調査の結果、藻類の剥離、浮き藻や細かな砂礫が掃流されている状況が確認できました。

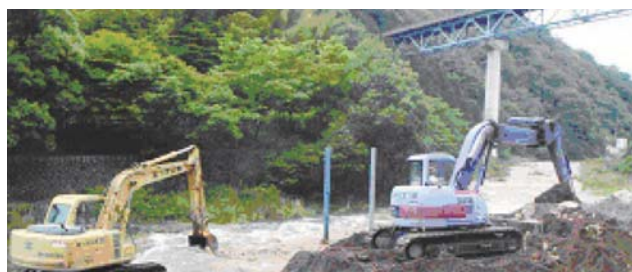
土砂の攪拌・投入状況

ッシュ放流中に重機を用いて土砂を攪拌・投入し、少ない流量でより効率的な土砂流送となる工夫も行っています。

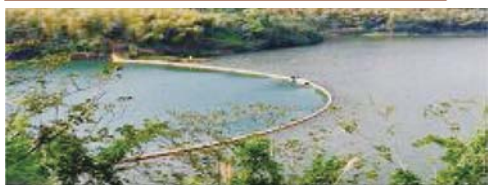
### 分画フェンス

貯水池表層部の上下流方向をフェンスで仕切り、アオコや淡水赤潮などの拡大防止を図ったり、フェンスより下流側表層への栄養塩（窒素、リンなど）の流入を減らし、植物プランクトンの増殖を抑えています。

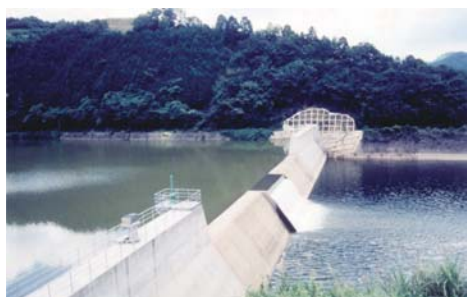
### 副ダム

ダム貯水池の流入端に設置し、その地点で粒子性の栄養塩を沈降させ、貯水池への栄養塩の流入を減らし、植物プランクトンの増殖を抑えています。

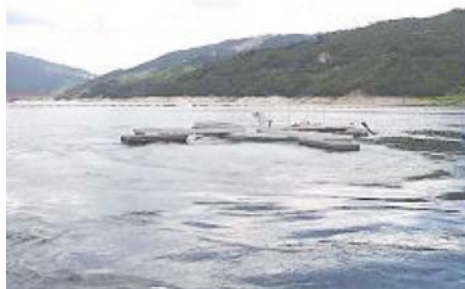
### 浅層曝気循環設備

湖水を循環させることにより、光や水温のコントロール、希釈効果、流れの効果などで、植物プランクトンの増殖を抑えています。

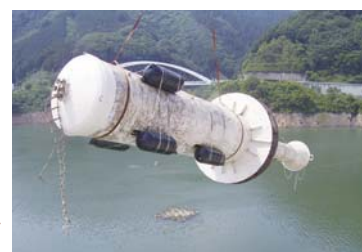
### 深層曝気設備

底層部に酸素を供給し、底泥から栄養塩や重金属が溶け出すことを抑えています。

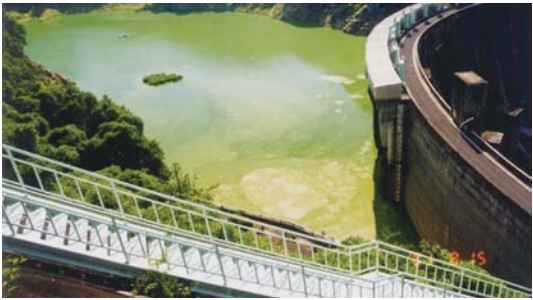
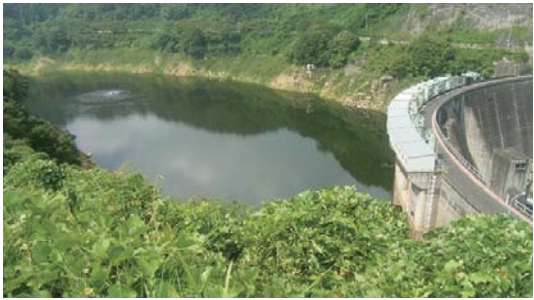
高山ダム貯水池状況

左: 水質対策設備導入前(平成13年8月) 右: 水質対策設備導入後(平成22年8月)

高山ダム(木津川ダム総合管理所)では、平成14年度までは、春に淡水赤潮、夏には主に藍藻類の異常増殖による大規模なアオコの発生が見られていました。平成15年度までに4基の浅層曝気循環設備を設置し、運用を開始したところ、平成15年度以降は、特にアオコ発生がほとんど確認されなくなりました。

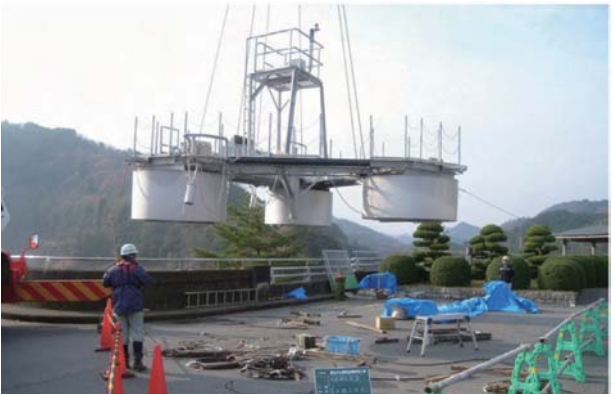
浅層曝気循環設備の設置(室生ダム)

また、室生ダム(木津川ダム総合管理所)においても、これまでにアオコの発生が見られました。そこで現在、浅層曝気循環設備の設置を行っています。平成20年度、平成21年度にそれぞれ1基ずつ設置しました。

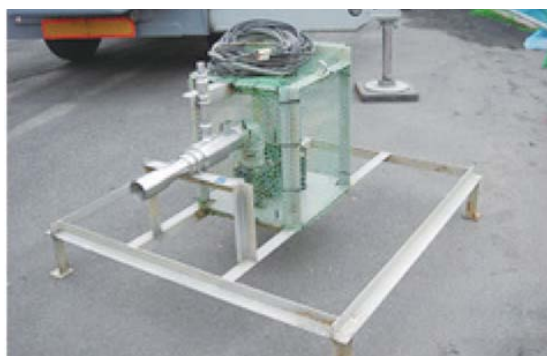
微細気泡発生装置

※1 微細気泡発生装置:10 $\mu$ m~100 $\mu$ m程度の非常に細かい気泡を発生させる装置

れは水に溶け込んでいる酸素(以下、溶存酸素)が消費されてしまったことが原因と考えられます。そこで、2本ある水路内全体に酸素を供給することが可能な対策として、微細気泡発生装置を1台ずつ設置することとしました。

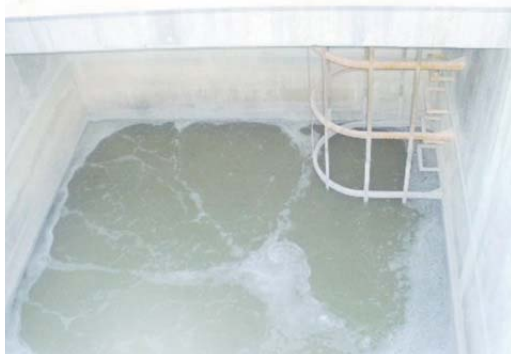
11月中旬にポンプを停止して以降、溶存酸素が低下していましたが、1月下旬から微細気泡発生装置を本格稼働させたところ、2月上旬頃から溶存酸素が回復し、水路内の水質悪化を抑制することができました。

微細気泡発生装置の運転状況

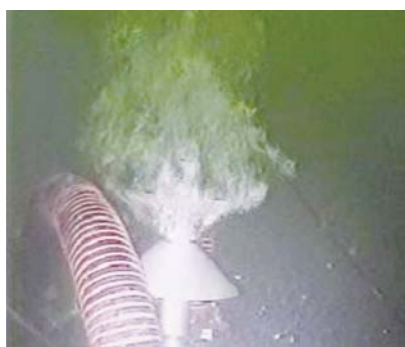
散気管を取り付けた頭部の浅層曝気状況

平成21年度は、これまでに検討・製作した自動排出装置<sup>※1</sup>と効果的に余剰空気を吐き出すことができる形状の散気管を現地に取り付け稼働したところ、既設の浅層曝気循環設備を稼働させた時と同等の効果を確認することができました。この設備の稼働効果により、既設の浅層曝気循環設備を稼働する必要がなかったため、運転にかかる費用の削減を図ることができました。また、散気管の形状・規模を変更するなど、さらなる効果的な稼働にむけて今後も実証実験に取り組んでいきます。

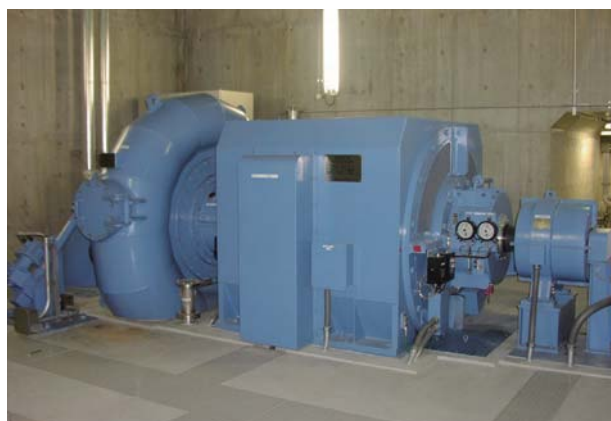
施設管理用水力発電設備（日吉ダム管理所）

水資源機構が管理する施設のうち下表に示す7施設では、管理用水力発電設備による発電を実施しています。平成21年度は、7施設合計で昨年度とほぼ同じ40,932<sup>※1</sup>の発電を行いました。このうち、施設管理用の電力として昨年度よりやや多い5,497<sup>※2</sup>を使用し、これによって温室効果ガス2,223t-CO<sub>2</sub>の排出<sup>※2</sup>を削減しました。さらに、余剰電力
