## ぬのめ 布目ダム 管理開始以来最大のダム流入量を記録

平成26年8月12日

国土交通省 近畿地方整備局 淀川ダム統合管理事務所  
独立行政法人 水資源機構 木津川ダム総合管理所

## 布目ダム 管理開始以来最大のダム流入量を記録

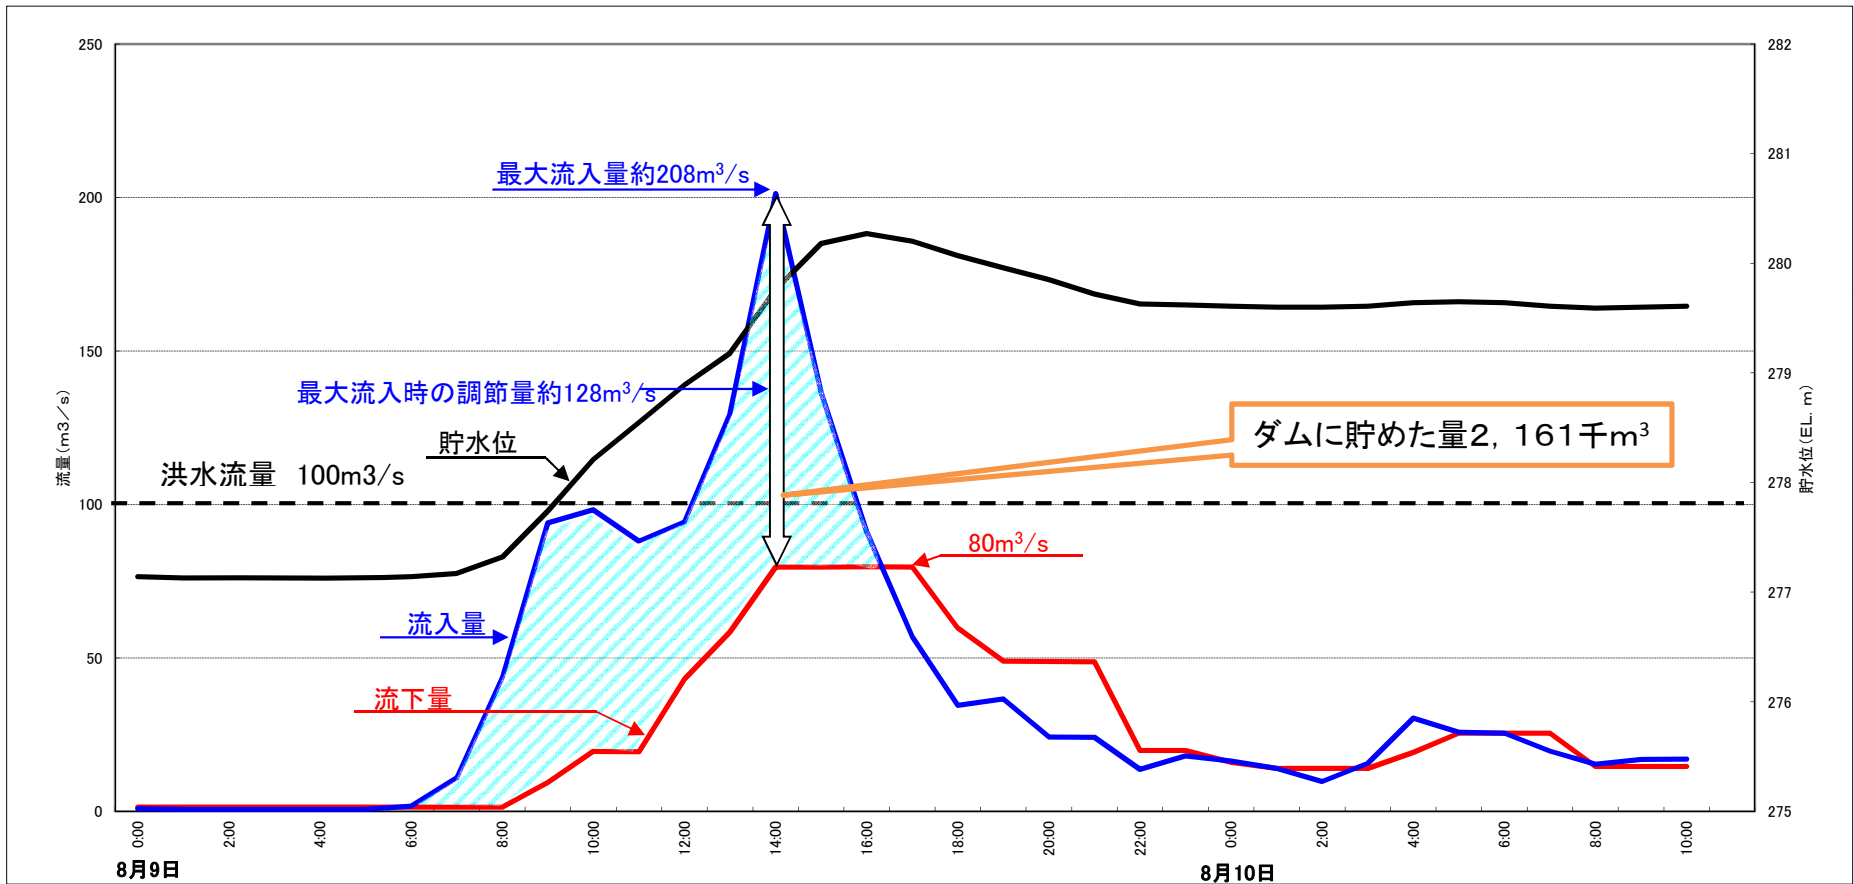
布目ダム洪水調節図(平成26年8月9日 台風11号による出水)

この洪水に対して、流入量が増加し、8月9日（土）9時10分には洪水量（毎秒100立方メートル）に達したため、防災操作を開始しました。

今回の防災操作では、ダム下流で浸水被害の恐れがあったため、ダム下流河川の状況、木津川本川の状況、ダムの貯水容量、今後の降雨等を考慮し、淀川ダム統合管理事務所長の指示により、通常の防災操作以上に貯留し、ダム流下量を毎秒80立方メートルに減量する操作を実施しました。

8月8日（金）、19時頃より降り始めた台風11号に伴う降雨は、淀川水系布目川の布目ダム（奈良県奈良市）上流域で、8月9日（土）12時から13時の1時間の雨量が最大36mm、総雨量は247mmに達しました。また、ダムへの最大流入量は平成4年4月の管理開始以来最大の毎秒約208立方メートルを記録し、ダムに2,161千立方メートルを貯留しました。

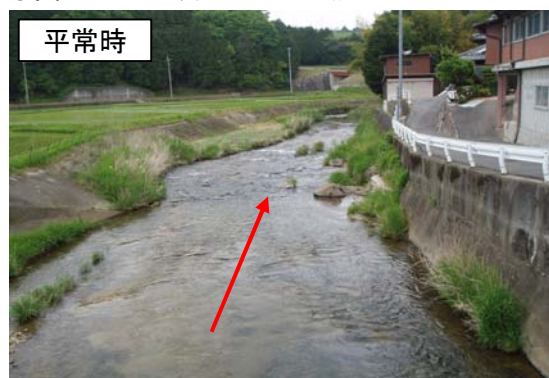
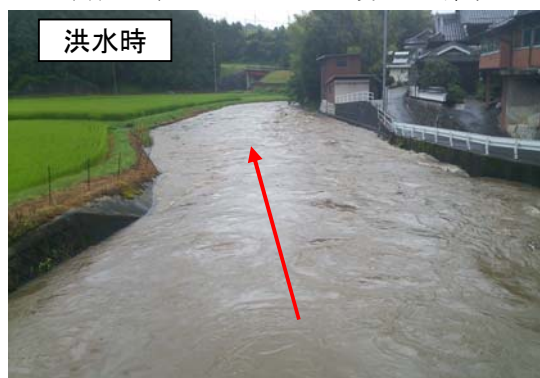
写真 ダム下流 4.0km地点

※平成26年8月9日 14時30分時点撮影

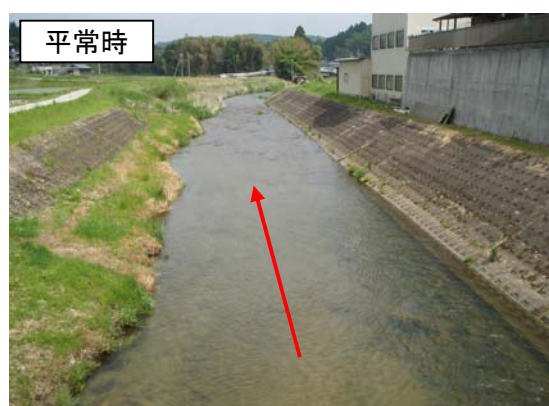
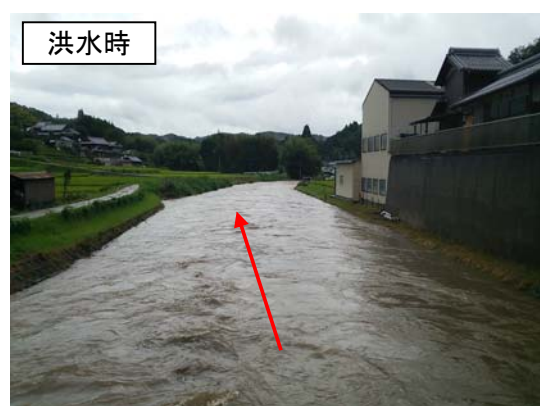
写真 ダム下流 3.7km地点

※平成26年8月9日 14時27分時点撮影

浸水被害を軽減することができたと推定されます。
