川上ダムにおける環境保全への 取り組みについて

平成30年7月2日

水資源機構 川上ダム建設所

川上ダム本体建設工事の概要

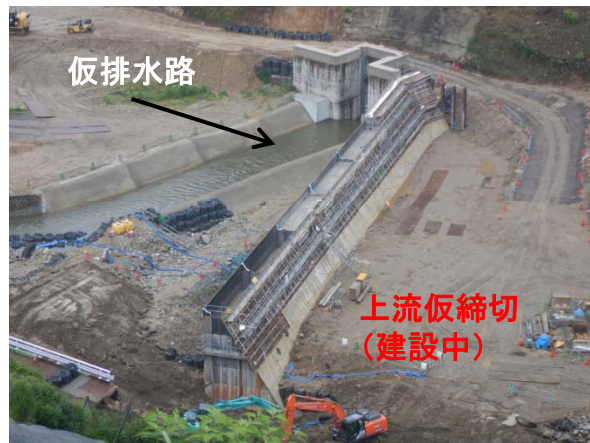
ダムができる場所の前深瀬川の流れを仮排水路に切り替えるための上流仮締切を作っています。

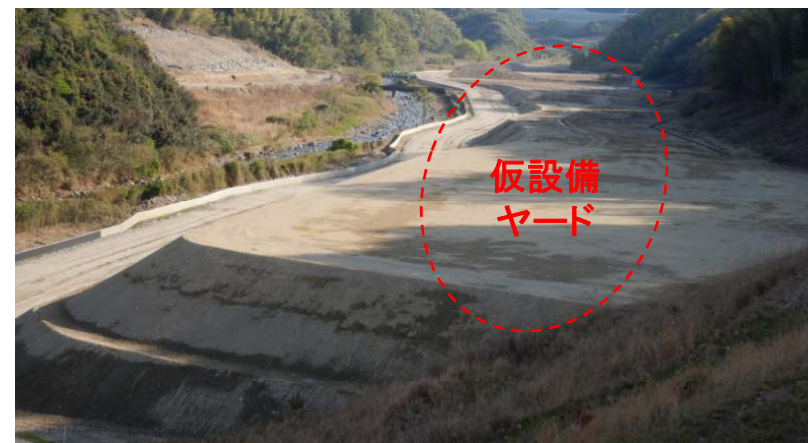
ダム本体のコンクリートに使う砂利や砂を貯蔵するための仮設備を作ります。

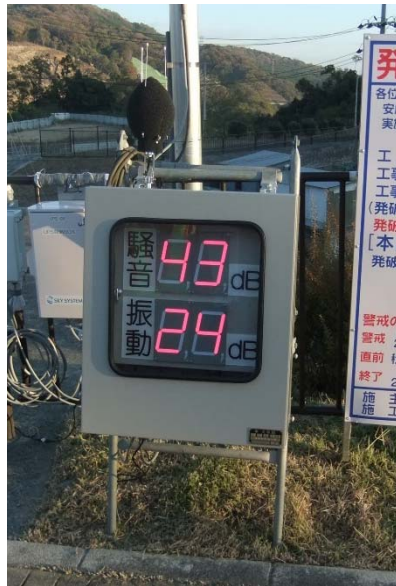
事業区域周辺に、騒音・振動・粉じんの自動計測装置を設置し、計測・監視する。
また、一般者が確認できるように、計測値の表示を行う。

騒音・振動・粉じんの計測値を表示

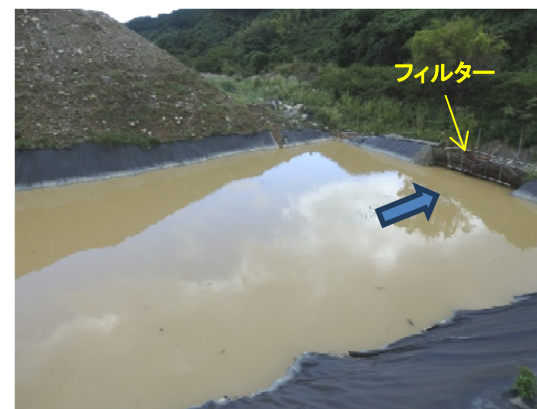
平成29年度のダム本体工事の準備工事等において、沈砂池の設置により、工事から発生した濁水中の濁質を沈降させ、上澄みの水を河川に流す措置を講じた。

沈砂池の設置状況

- ・ 工事から発生した濁水は、直接河川への流入を防ぐため沈砂池を設置し河川への影響を低減させる。
- ・ ダム本体の基礎掘削工事について、掘削後の法面に早期にモルタル吹付けまたは浸食防止材散布を行い、法面が露出した状態を短期間とし、掘削した土砂は、その都度搬出し、濁水の発生源となる状態を可能な限り短くする。
- ・ ダム本体工事の堤体コンクリート養生水・洗浄水(高アルカリ濁水)の発生について、左岸天端に濁水処理設備を設置して高アルカリ濁水を処理し、処理水を循環使用する。

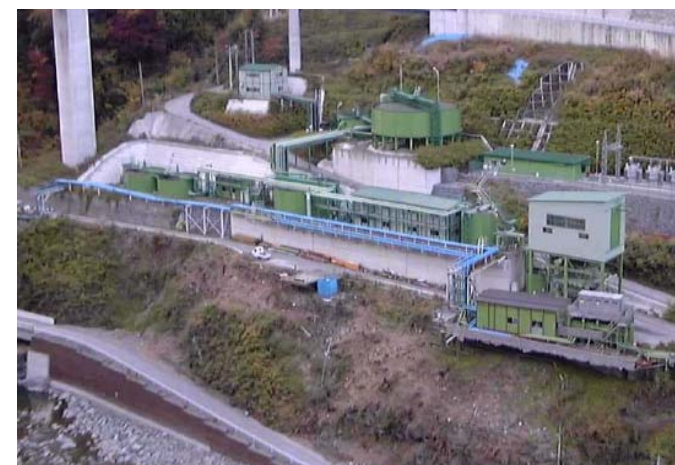
今後、本格化するダム本体掘削工事等の濁水は、高機能仮設沈砂池に集水し、処理する。また、堤体コンクリート工事の養生水等は、濁水処理設備を設置して、高アルカリ濁水进行处理し、処理水を循環使用する。

濁水処理設備(イメージ)

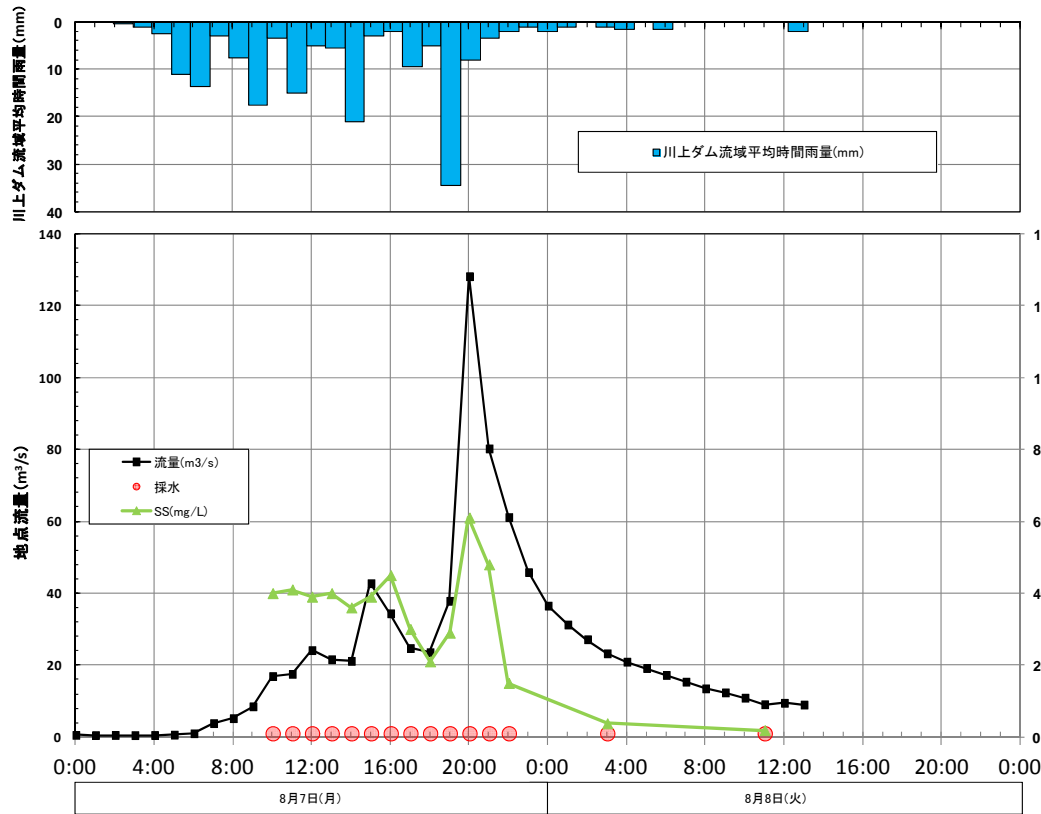
ダム貯水池に流入する負荷量を算定するための基礎資料とするために、洪水時における土砂及び水質の状況を把握するための水質調査を実施した(平成29年8月(台風5号)に調査を実施)。

ダムサイト(西之沢橋) 総降雨量182.5mm(7日2:00~8日6:00)
時間最大雨量34.5mm(7日18:00~19:00)

(注1) 流量はダムサイト地点の流量の暫定値(平成29年のHQ式より換算)

(注2) 雨量は川上ダム流域における平均雨量

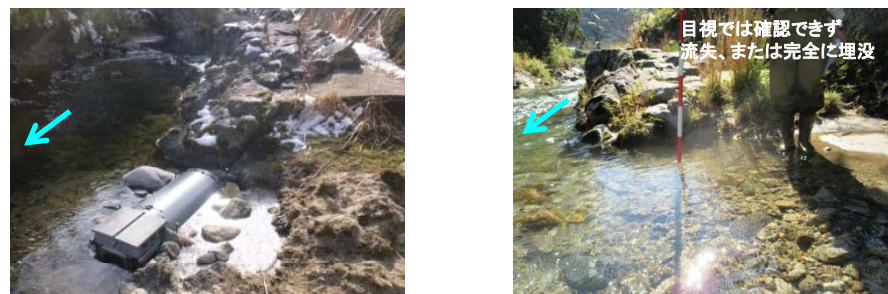
しかし、平成29年の台風21号の出水により一部の施設が損傷・流出した。

出水前後の比較 例)前深瀬川-5

平成30年度に損傷・流出した箇所の復旧、再設置を行う。

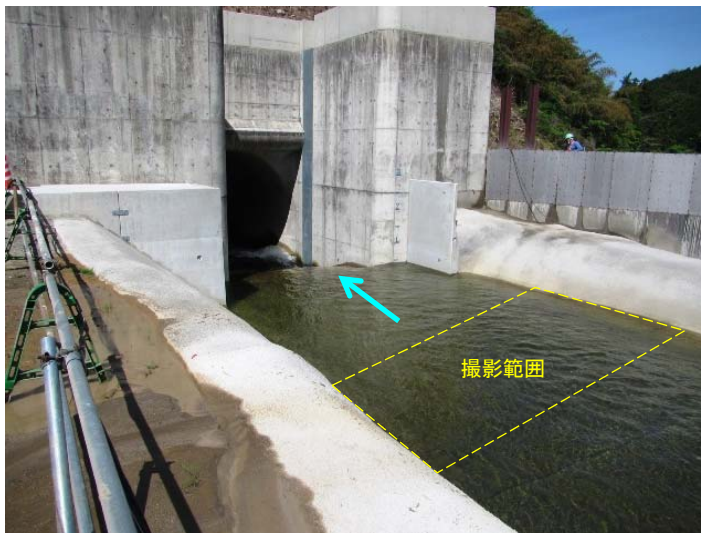
平成30年4月に河川の転流を行い、仮排水路トンネルへ川の流れを切り替えた。

仮排水路トンネル呑口

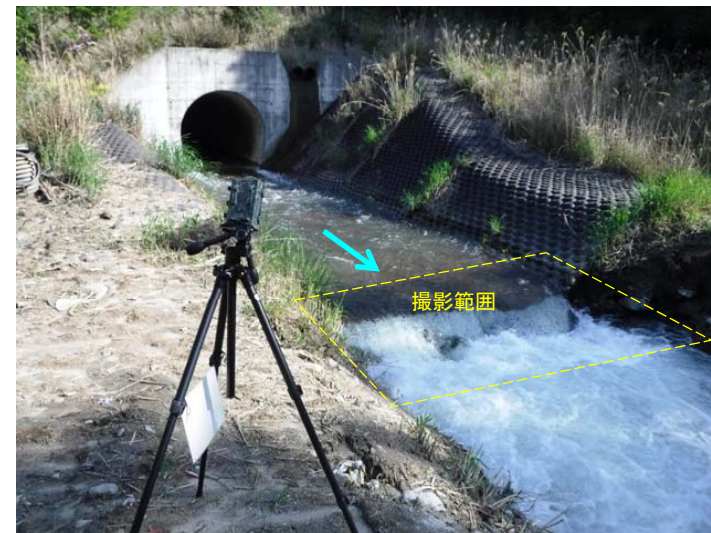
仮排水路トンネル吐口

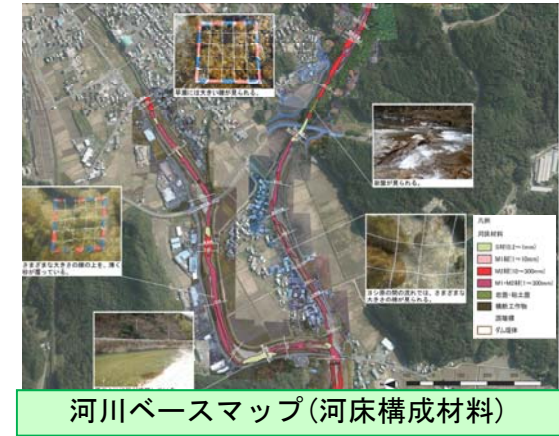
- レスポンス1(物理環境等の変化)の現状把握
- 掃流砂の河床材料は、いずれのサイトでも中砂分が6~7割を占めている。
- 前深瀬川(インパクト区)、木津川・前深瀬川合流前(コントロール区)および木津川・前深瀬川合流後(インパクト区)の物理環境の環境変量を比較した結果、現況では有意差が出ない結果となった。

環境変量	サイト			一元配置分散分析	
	前深瀬川I	木津川C	木津川I (前深瀬川合流後)	F	P
水深 (cm)	25.2±3.3	21.5±1.4	28.6±8.1	0.89	0.43
流速 (cm/s)	66.3±17.6	94.9±1.6	90.6±25.0	1.66	0.23
河床材料					
細礫分 (%)	0.8±1.3	0.0±0.0	0.2±0.5	0.77	0.48
粗砂分 (%)	16.3±6.6	13.0±2.6	10.0±7.5	1.03	0.39
中砂分 (%)	59.1±11.7	69.2±8.6	71.0±20.4	0.54	0.59
細砂分 (%)	8.9±5.1	4.5±2.0	8.1±10.4	0.15	0.86
シルト分 (%)	15.0±7.6	13.4±4.1	10.8±10.9	0.24	0.79
掃流砂 (g/m ³)	0.016±0.013	0.006±0.004	0.039±0.034	1.39	0.28
流下細粒状有機物					
動物プランクトン (個体数/m ³)	13.038±3.523	17.923±13.684	13.888±8.776	0.19	0.83
CPOM (mg/m ³)	4.496±2.112	4.474±1.789	6.433±5.899	0.25	0.78
FPOM (mg/m ³)	2.899±0.857	3.336±2.245	1.912±0.928	1.52	0.25
