# 川上ダムにおける環境保全への 取り組みについて

水資源機構 川上ダム建設所

# 川上ダム本体建設工事の概要

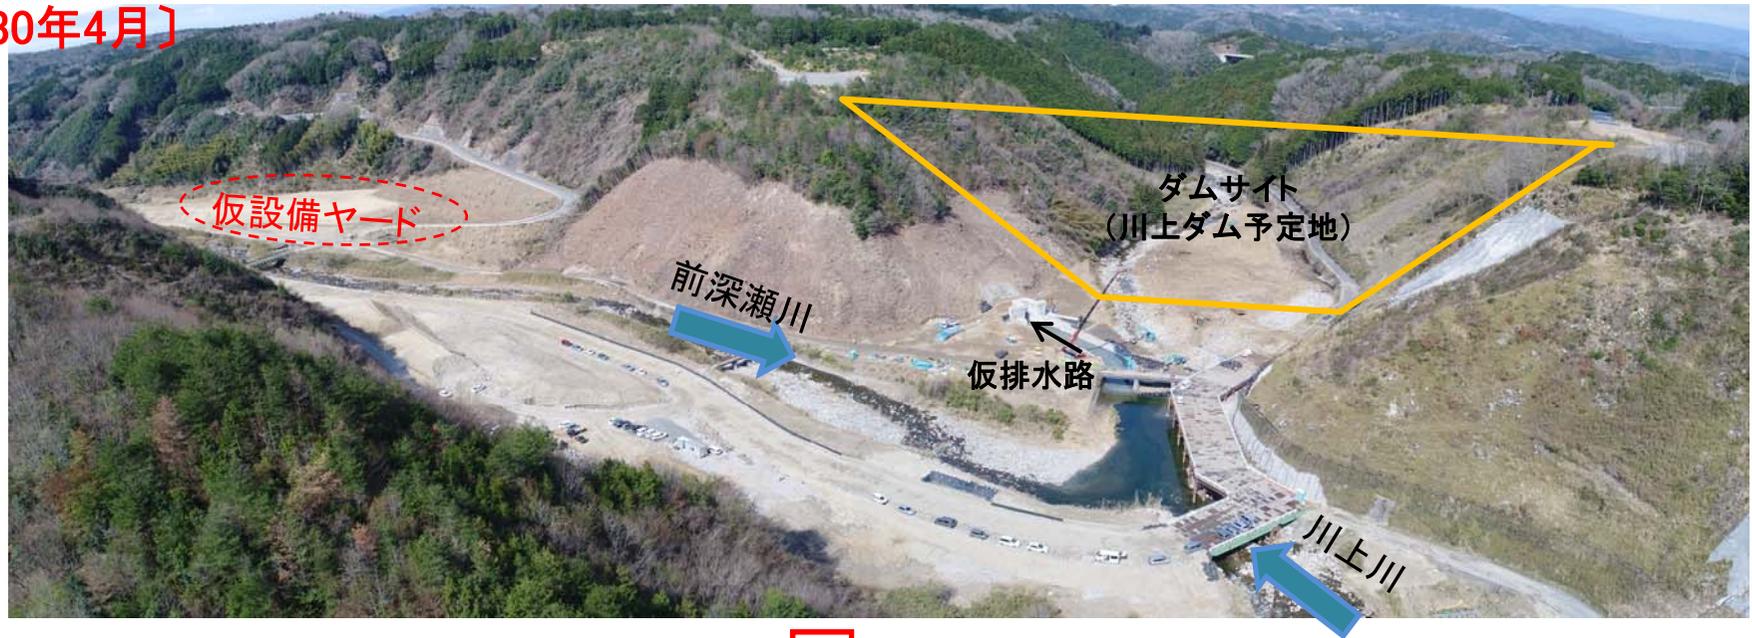
[平成30年4月]

# 川上ダム本体建設工事施工状況(ダムサイト付近)

- ※ 付替道路は平成29年11月に全線供用開始
- ※ 工事用道路のうち、貯水池外の道路は完成
- ※ 平成30年4月 転流開始
- ※ 平成31年3月 基礎掘削完了

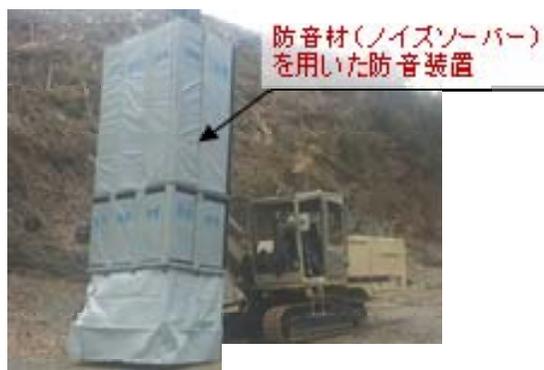
防音装置を装着したクローラドリル

- ・ 粉じん対策については、施工範囲に、適宜、散水を行い、工事用道路にアスファルト舗装、工事区域外へ出る工事用車両のタイヤ等の付着泥を落とす等の対応を行う。
- ・ 騒音対策については、低騒音型建設機械を使用し騒音の抑制に努める。また、発破用の削孔に用いるドリル等に防音装置を設置等の対策を講じる。
- ・ 振動対策については、低振動型建設機械を使用し振動の抑制に努める。
- ・ ダム本体工事実施の際に、騒音・振動のモニタリングポストを設置し計測・監視を行う。

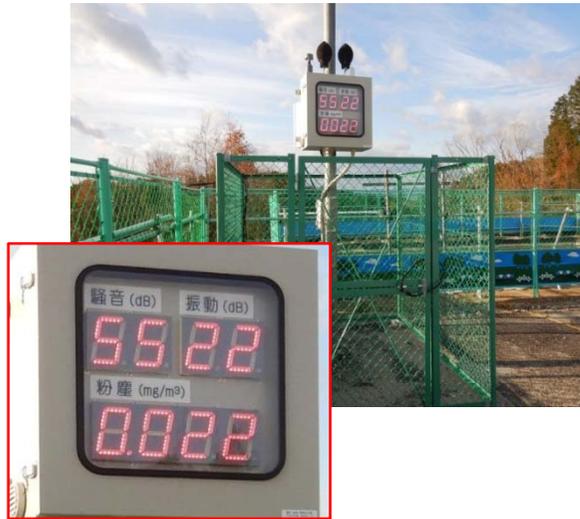
事業区域周辺に、騒音・振動・粉じんの自動計測装置を設置し監視している。  
また、一般者が確認できるように、計測値を表示している。

騒音・振動・粉じんの計測値を表示  
(右岸天端)

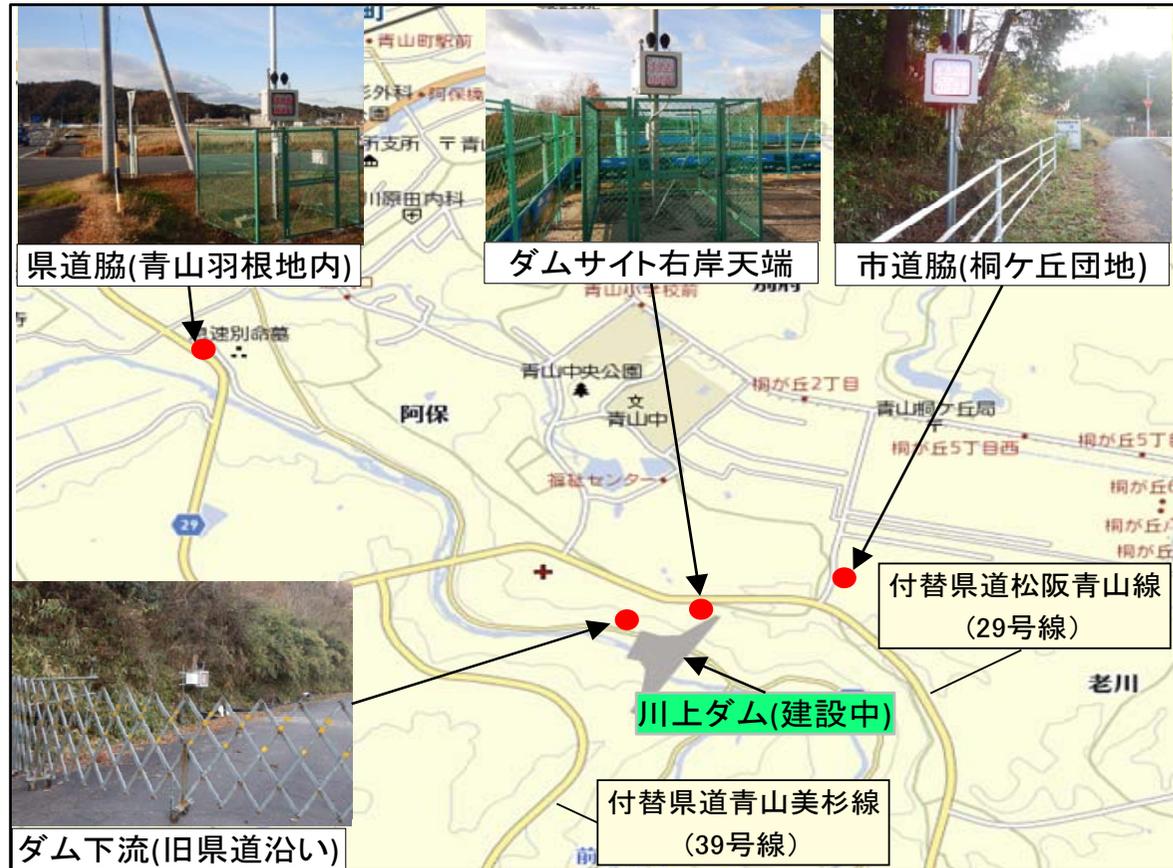
騒音・振動・粉じん計測装置設置位置図

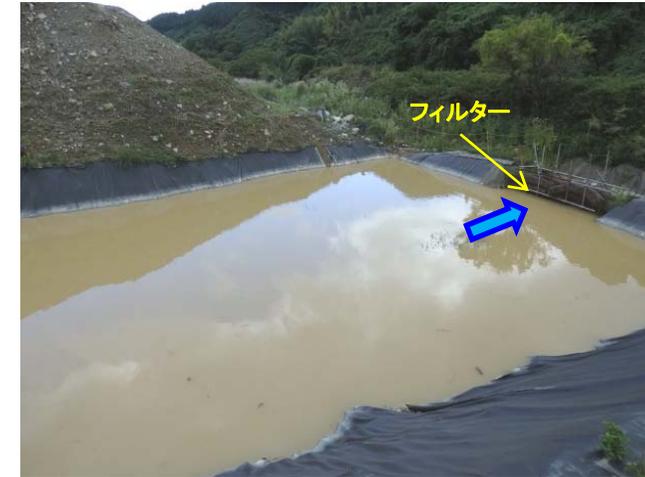
本体建設工事等で使用する工事用地内において、沈砂池を設置し、場内から発生した濁水中の濁質を沈降させ、上澄みを河川に流す措置を講じた。

沈砂池の設置状況

- ・ 工事から発生した濁水は、直接河川への流入を防ぐため沈砂池を設置し河川への影響を低減させる。
- ・ ダム本体工事の堤体コンクリート養生水・洗浄水（高アルカリ濁水）の発生について、左岸天端に濁水処理設備を設置して高アルカリ濁水を処理し、処理水を循環使用する。

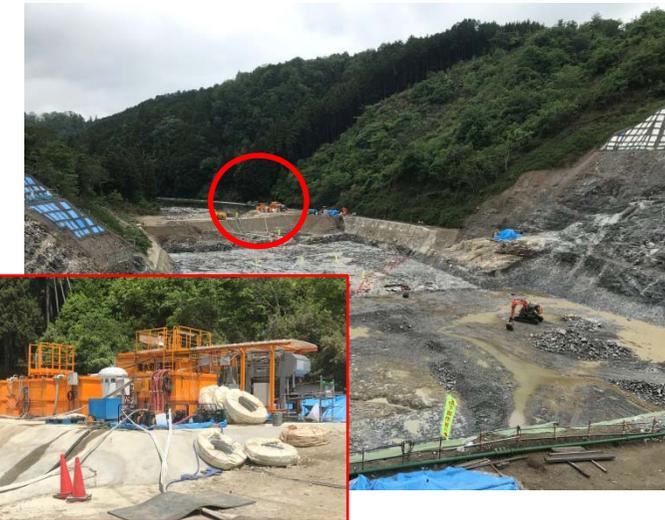
基礎掘削工事で発生する濁水を、ダムサイト河床部に集水し、ダムサイト下流に設置した濁水処理設備にて処理した水を河川へ流す措置を講じた。

基礎掘削工事 濁水処理設備

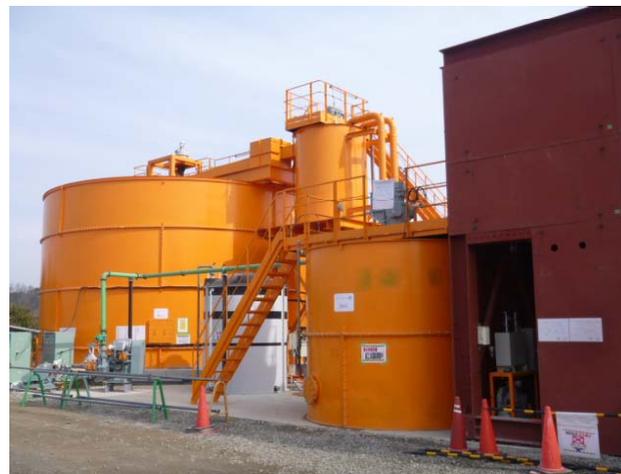
今後本格化する堤体コンクリート工事では、左岸天端に設置した濁水処理設備で、養生水等を処理し、工事場内で循環利用する。

左岸天端 濁水処理設備

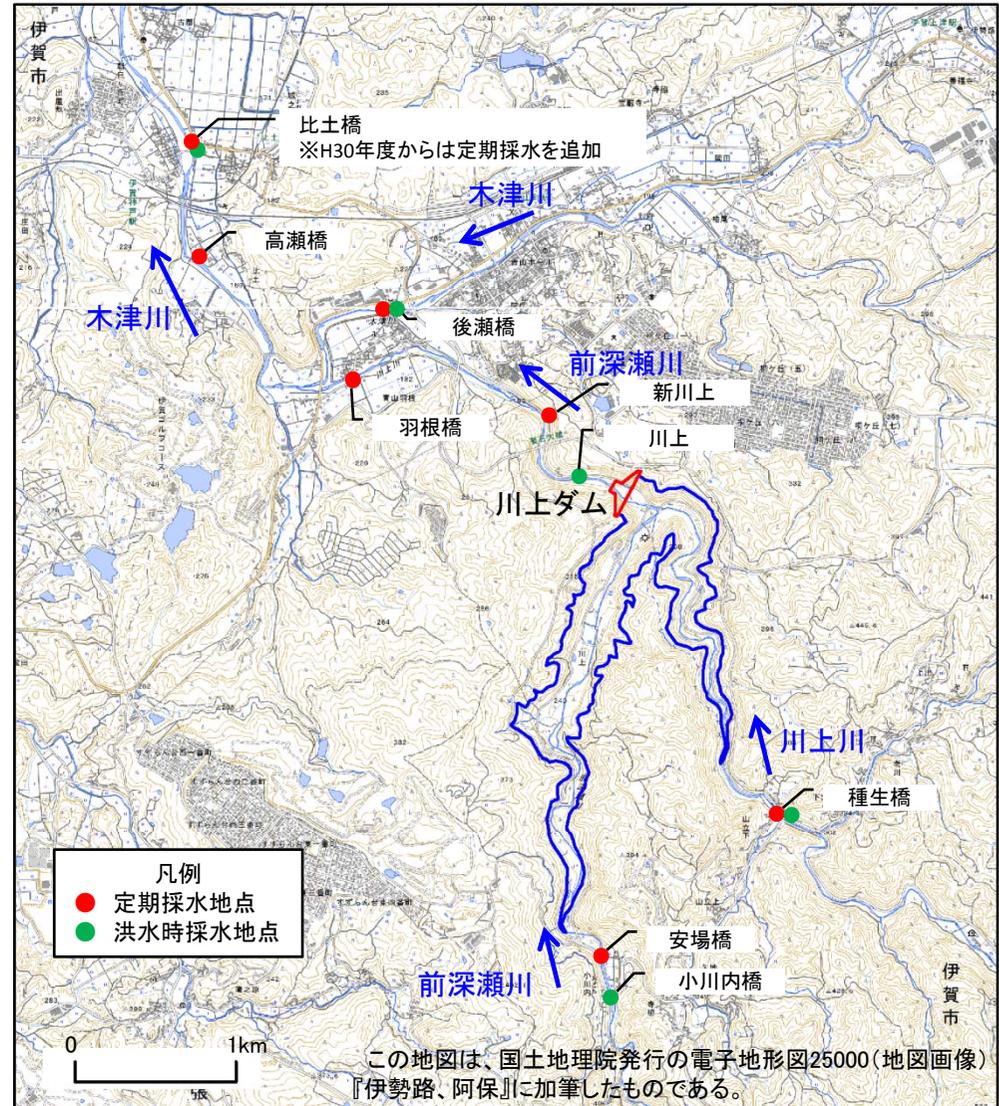
- ① 調査頻度 1回/月
- ② 調査地点 右図の調査地点
- ③ 調査項目 生活環境項目、富栄養化項目等

水質調査地点図

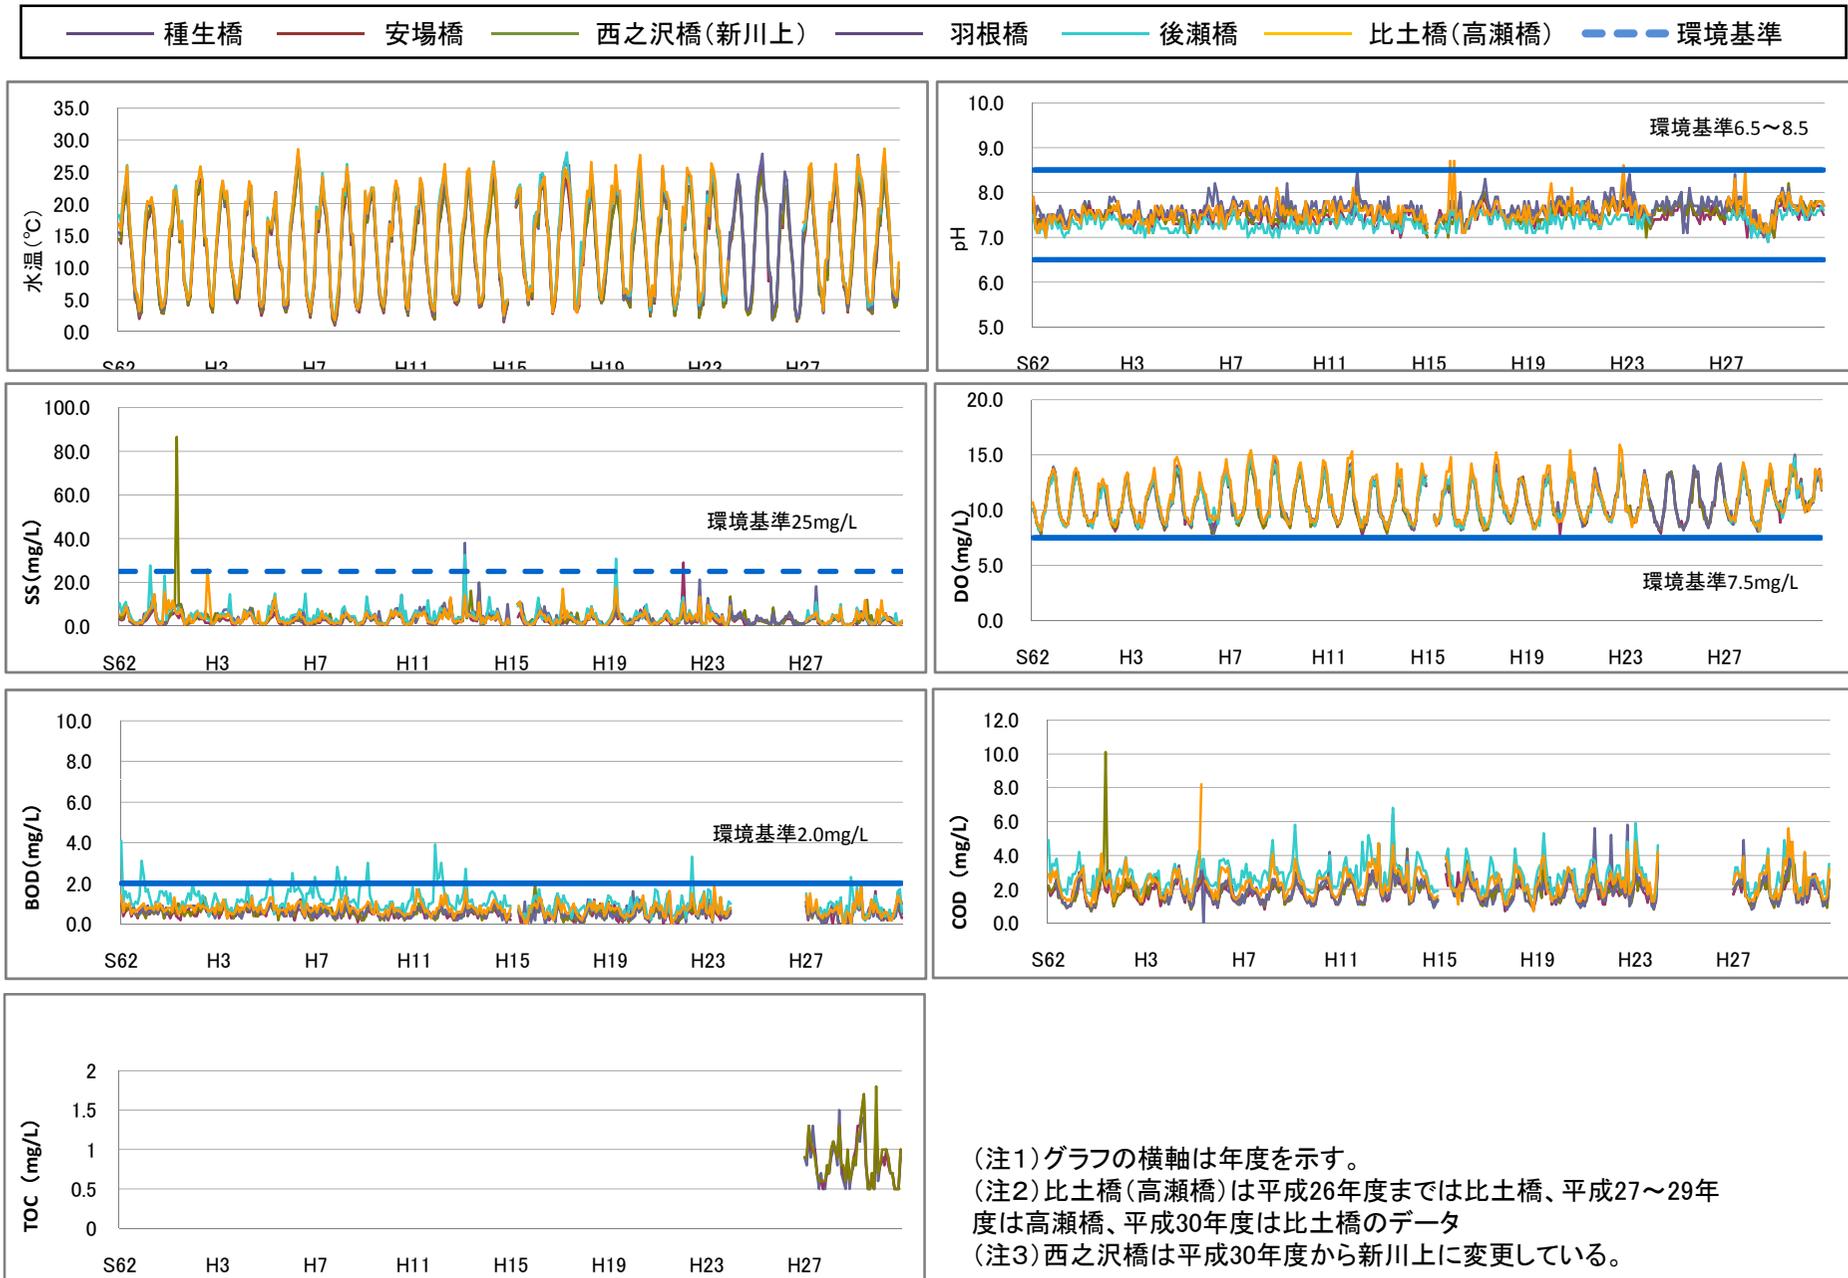
## ④ 調査結果(平成30年度)

工事による河川への影響を把握するため、昭和61年度から実施している水質調査を引き続き実施した。

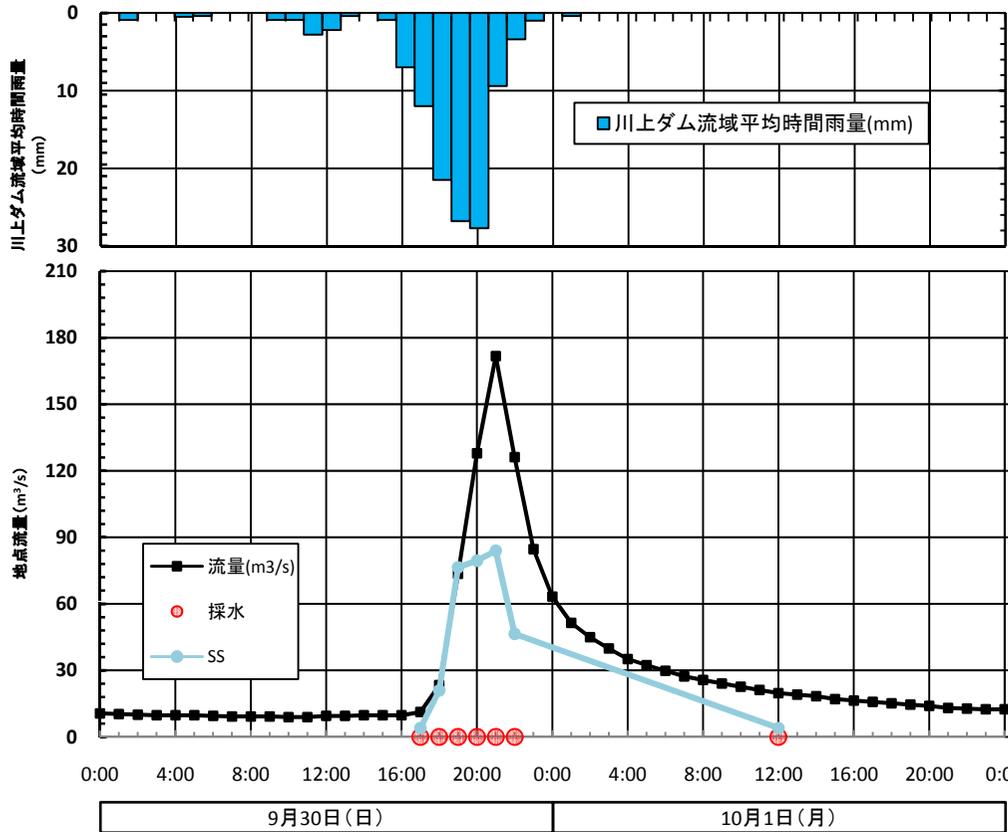
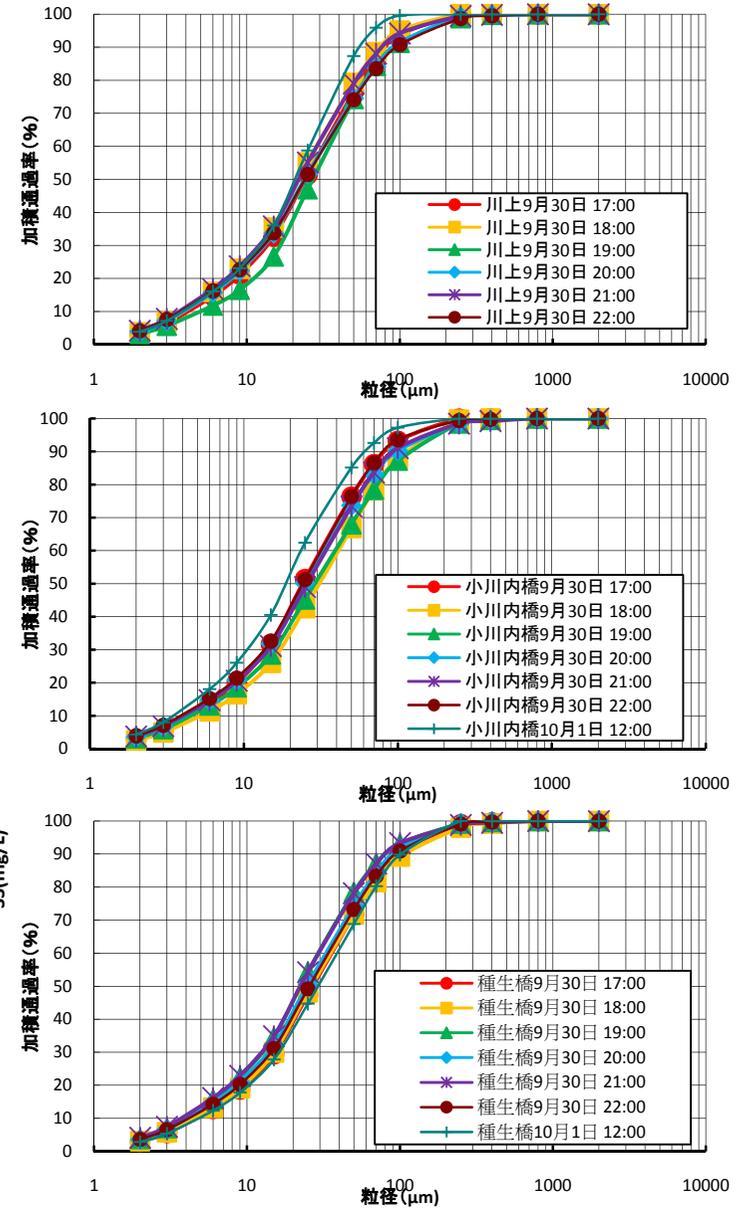
ダムサイト(川上地点)

ダム貯水池に流入する負荷量を算定するための基礎資料とするために、洪水時における水質調査を実施した(平成30年9月(台風24号)に調査を実施)。

総降雨量166.1mm(29日3:00~10月1日6:00)  
時間最大雨量27.7mm(30日20:00~21:00)

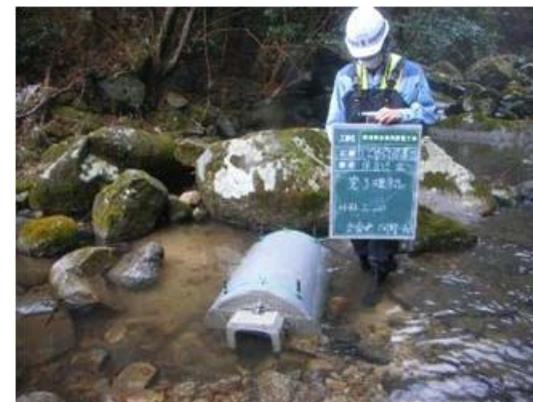
- ・平成29年度までに設置した人工巢穴32箇所のうち、平成29年に流出した人工巢穴19箇所について、平成30年度に再設置した。
- ・令和元年度は、遡上路12箇所のうち、利用頻度が低い等、改良優先度の高い遡上路から順次改良を行う予定である。

人工巢穴の再設置(床並川)

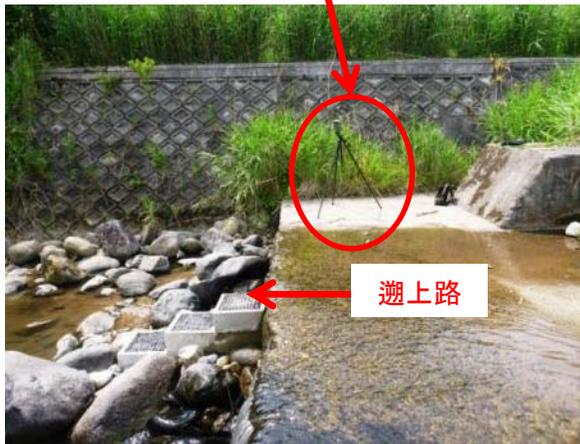
- ・遡上路12箇所のうち4箇所では遡上を確認した。
- ・人工巣穴13箇所(平成29年に流出した19箇所を除く。)のうち4箇所では成体を確認した。

1分間に1回自動撮影するカメラ

遡上路のモニタリング

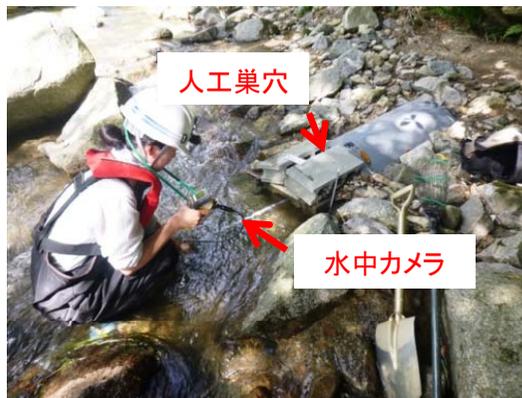
人工巣穴のモニタリング

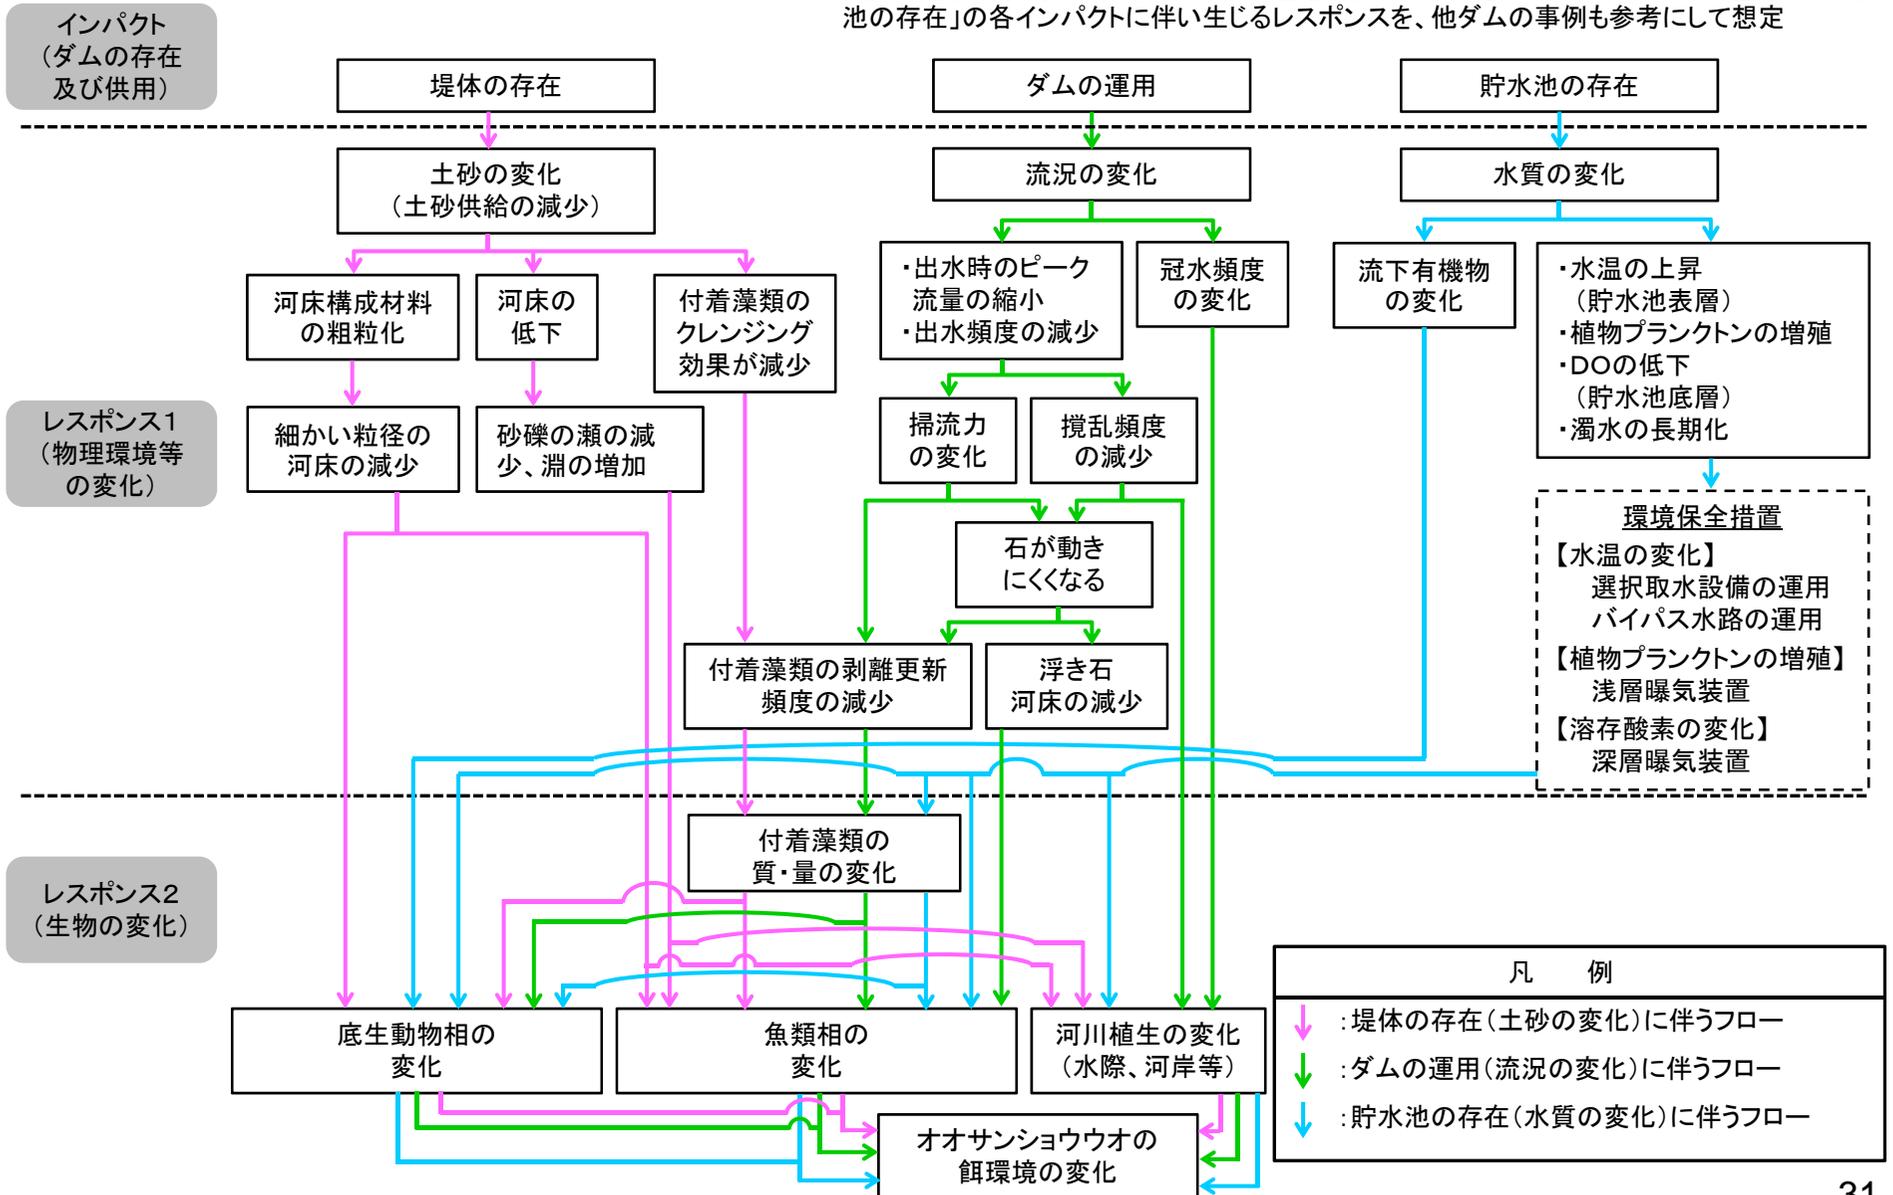
ダムが存在及び供用(インパクト)に伴い、ダム下流河川において生じる変化(レスポンス)を下図のとおり想定する。

(注)「冠水頻度の変化」、「河床構成材料の粗粒化」に加え、「堤体の存在」、「ダムの運用」、「貯水池の存在」の各インパクトに伴い生じるレスポンスを、他ダムの事例も参考にして想定

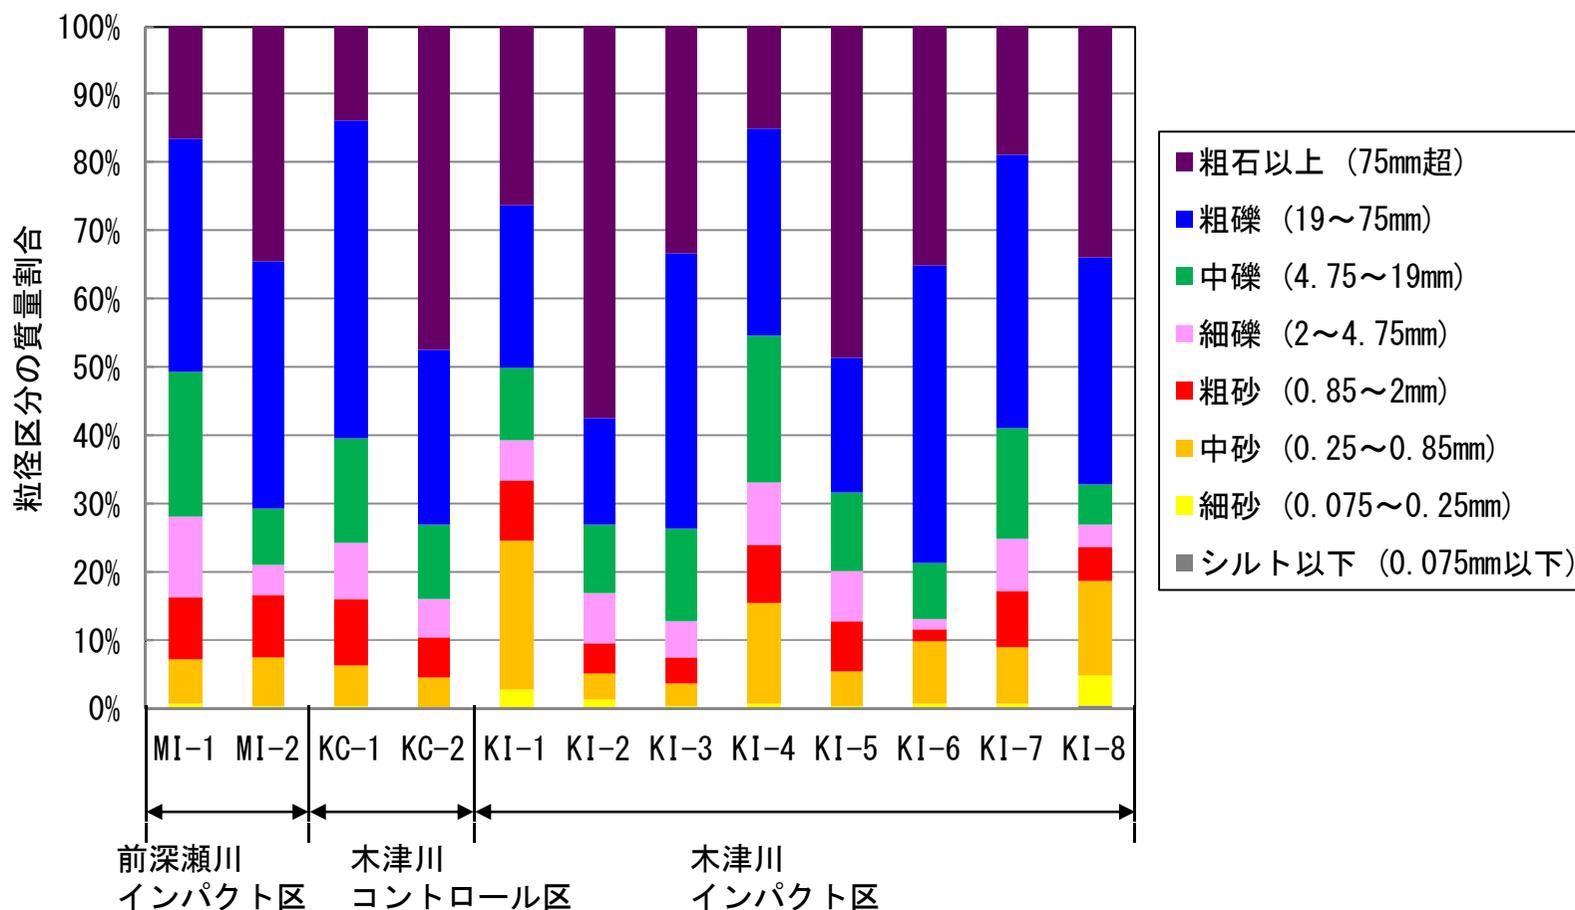
#### ○河床材料の粒度

- ・ 前深瀬川のMI-1、MI-2では、砂（2mm）以下が約16%であった。
- ・ 木津川インパクト区のKI-2、KI-3では、砂（2mm）以下が10%未満であった。

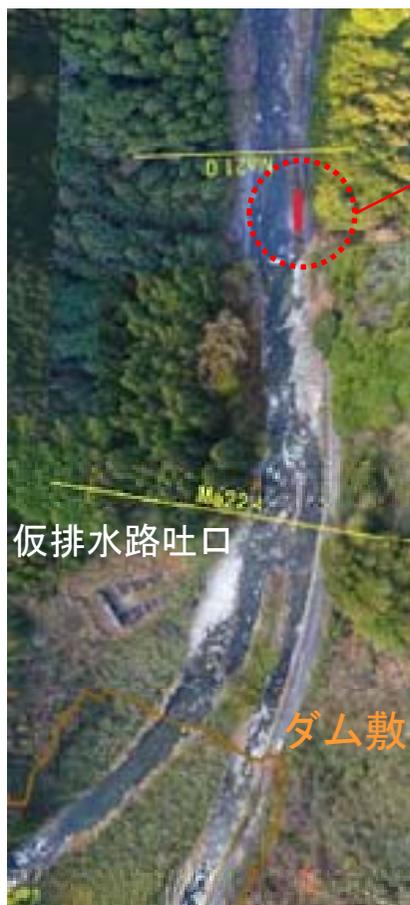
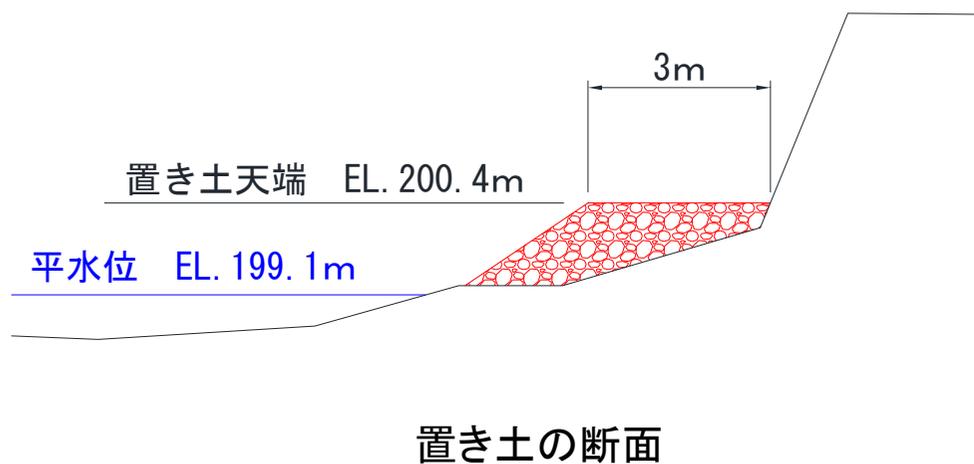
#### 置き土位置

- ・できるだけ濁水の原因にならないように、置き土の材料は、砂礫を基本とする。
- ・平常時に流出しないように、置き土下面を平水位以上とする。

- ・置き土の延長 = 約10m
- ・置き土量 = 約20m<sup>3</sup>
