令和元年度の環境保全の取り組み結果

令和2年3月

水質源機構 川上ダム建設所

川上ダムモニタリング調査計画（案）

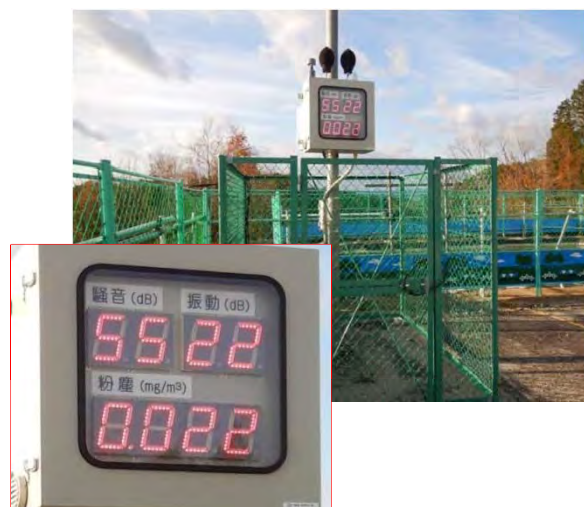
- 工事現場周辺の騒音、振動、粉じんについて、平成30年8月から自動計測している。
- 計測値を表示し、一般の方が確認できるようにしている。

騒音・振動・粉じんの計測値を表示
(右岸天端)

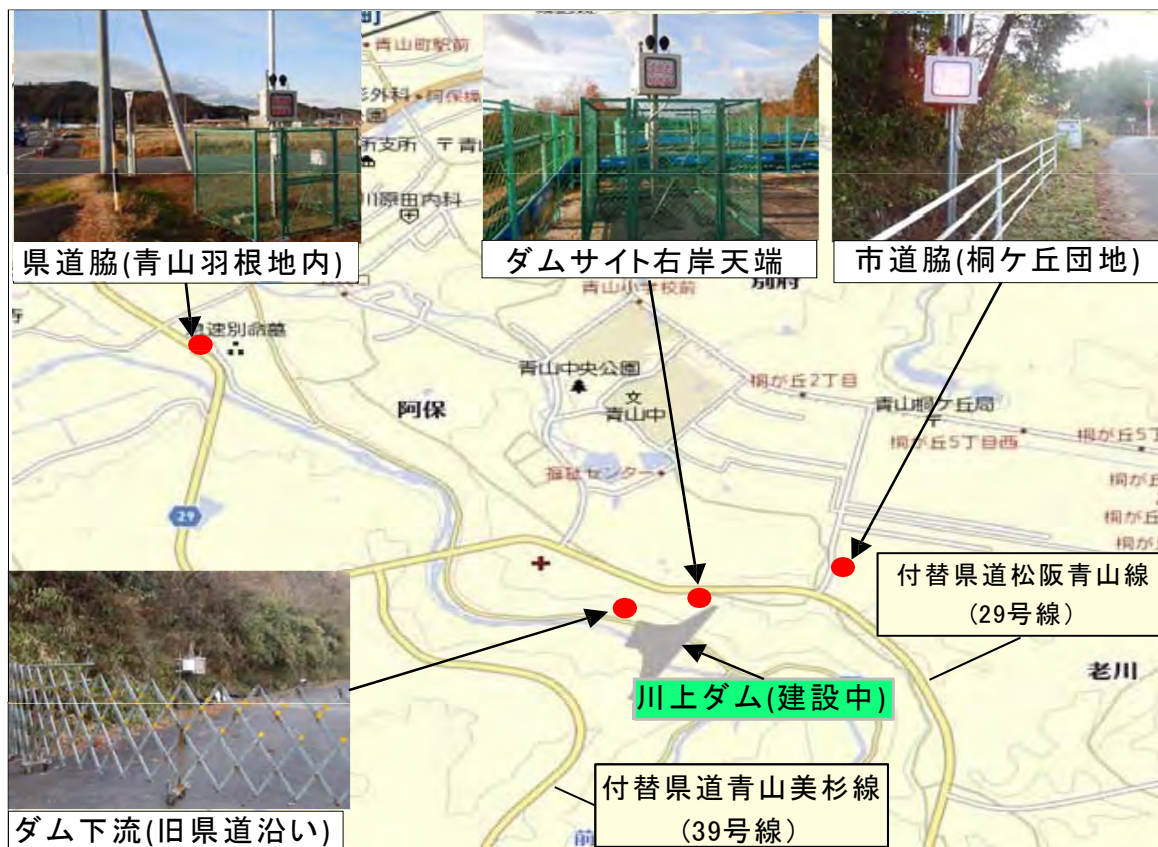
騒音、振動、粉じんの計測位置

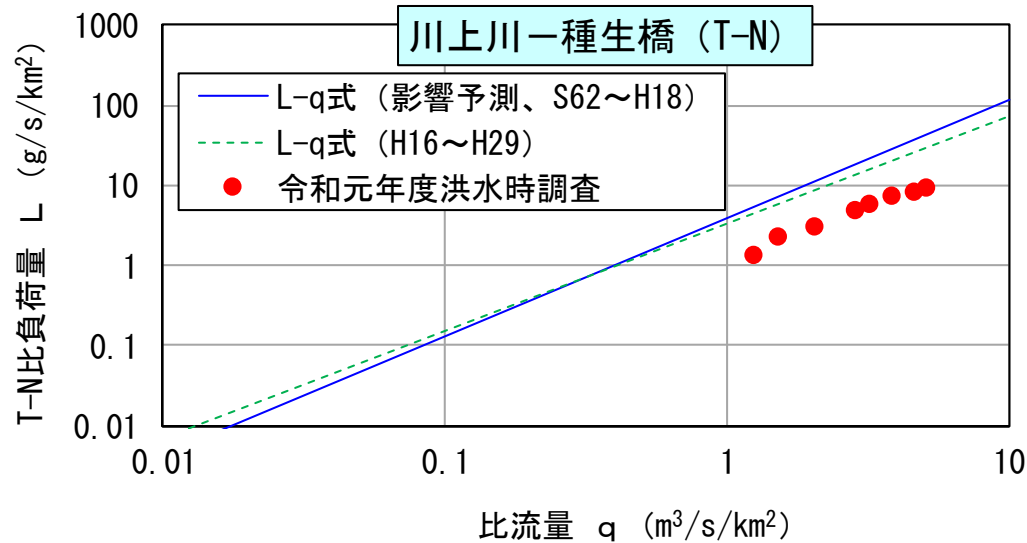
- 洪水時（令和元年10月12日、ダムサイトのピーク流量＝286m³/s）の負荷量を調査した。
- 流入負荷量は、環境影響予測で用いたL-q式よりも同程度か小さい結果であった。

※ 令和元年度洪水時調査（●）の結果は、10月12日の8:00から15:00までの毎正時（8回分）の調査結果であり、ピーク流量時（13:00）の調査結果を含んでいる。

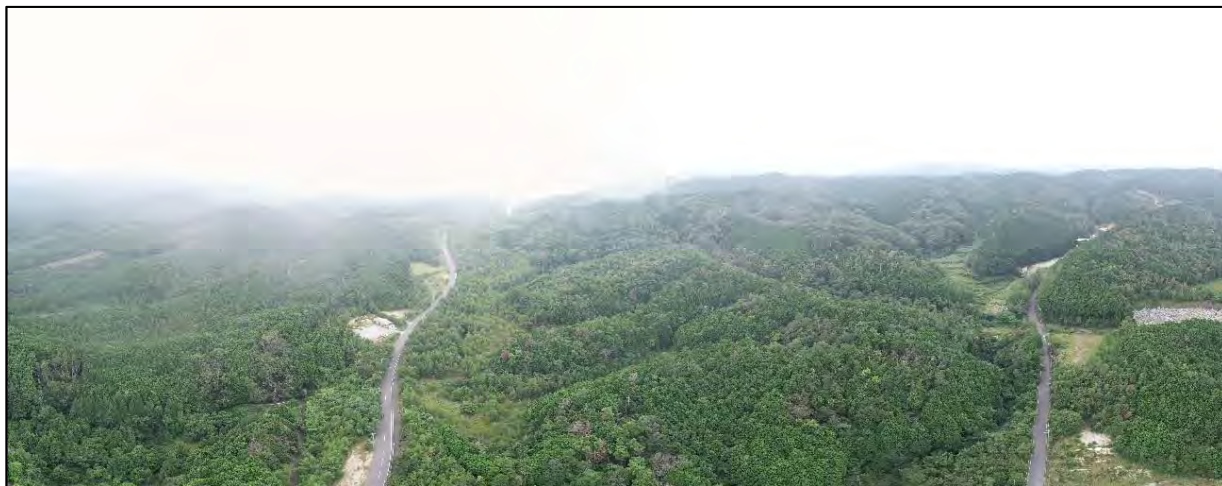
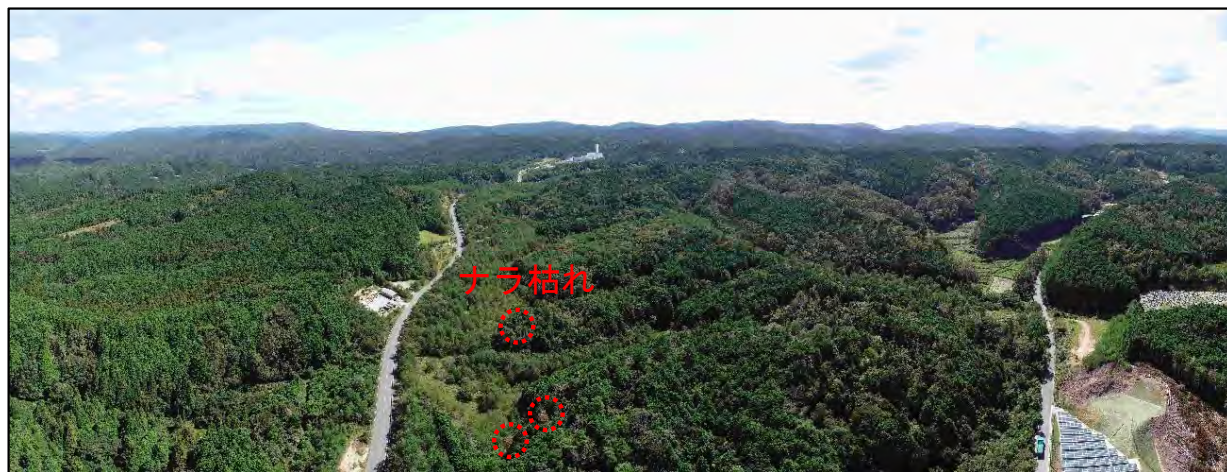
○平成30年度の写真と比較した結果、令和元年度に新たに確認されたナラ枯れは、3箇所だけであった。

空中写真の比較

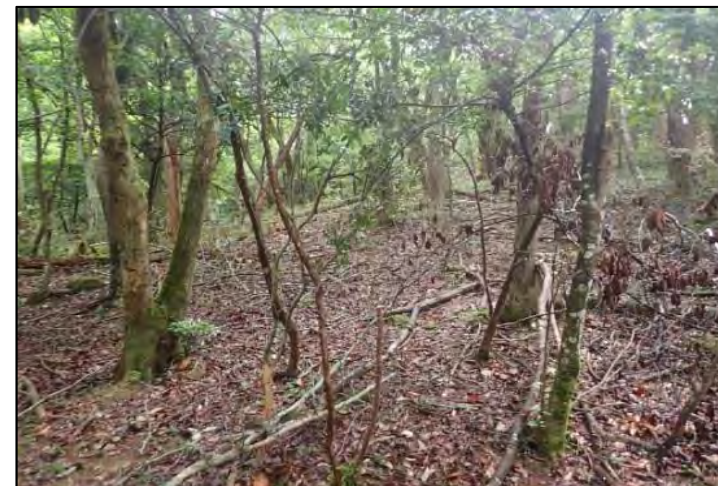
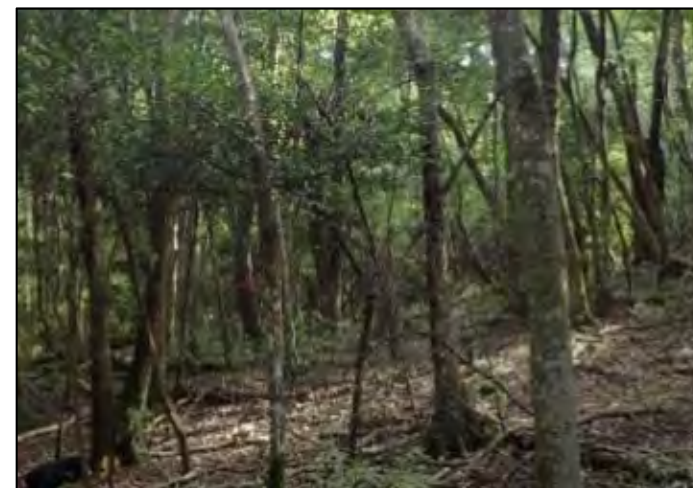
○オオタカの営巣木周辺3箇所、合計103本の毎木調査の結果、被害木は1本だけであった。

オオタカB7巣周辺の林内の比較

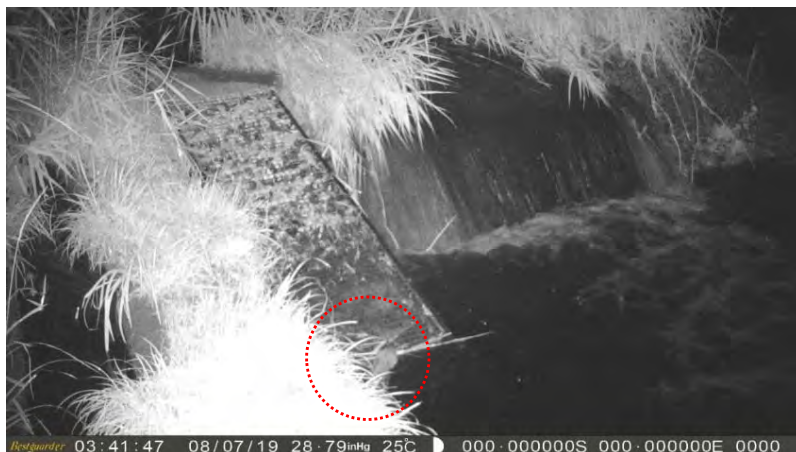
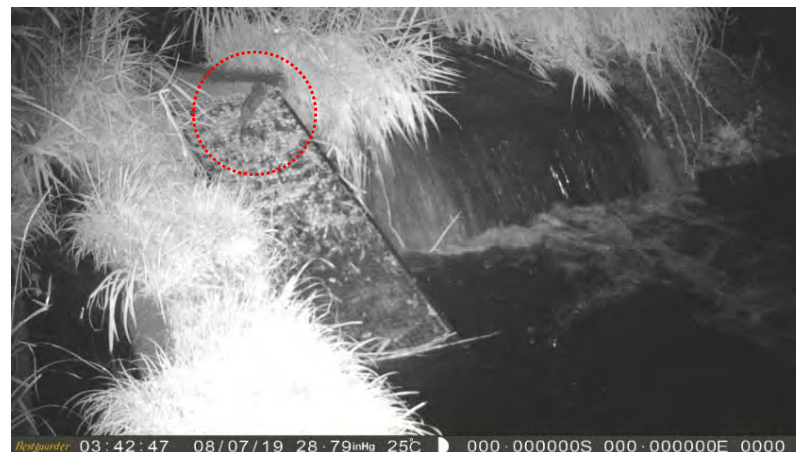
- 令和元年は、遡上路12箇所のうち、3箇所で遡上を確認した。
- 令和元年は、人工巣穴32箇所のうち、14箇所で成体を確認した。
- 人工巣穴のうち、前深瀬川の1箇所では、卵塊も確認したが、10月12日の出水（台風19号）後の10月16日に確認したところ、成体は確認されず、卵塊はなくなっていた（人工巣穴自体は残存）。

遡上路の利用状況（令和元年8月7日）

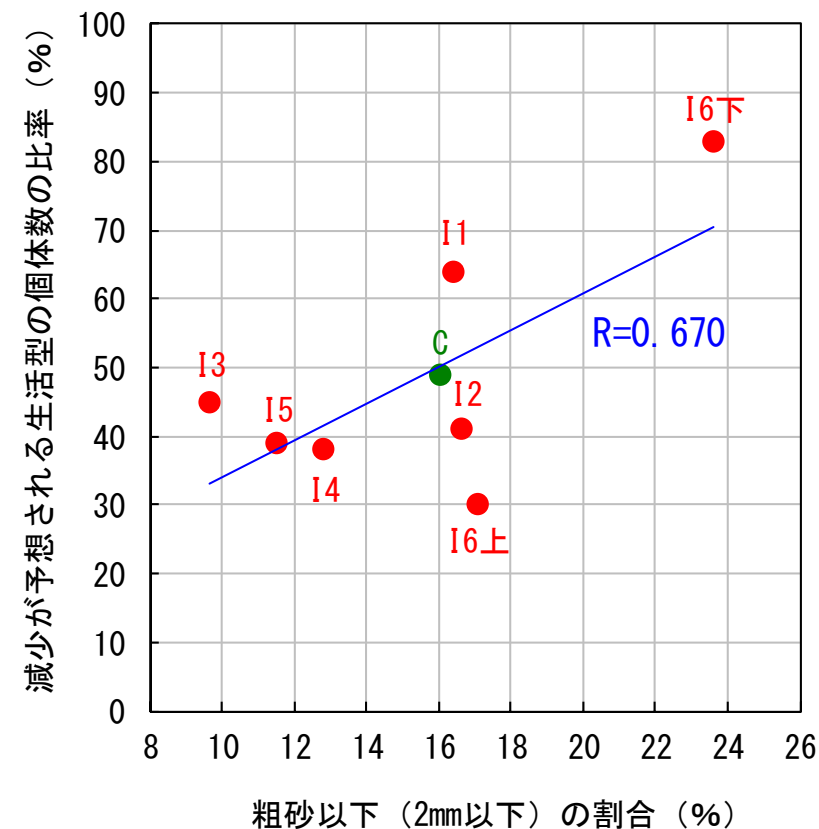
- 平成30年度春季に調査した河床材料の粒度と平成29年度冬季に調査した底生動物のダムによる影響で減少が予想される生活型の個体数の比率の関係を整理
- 粗砂以下（2mm以下）の含有率との間に正の相関が認められた。

河床材料の粒度（平成30年度春季調査）とダムによる影響で減少が予想される生活型の個体数（平成29年度冬期調査）との関係

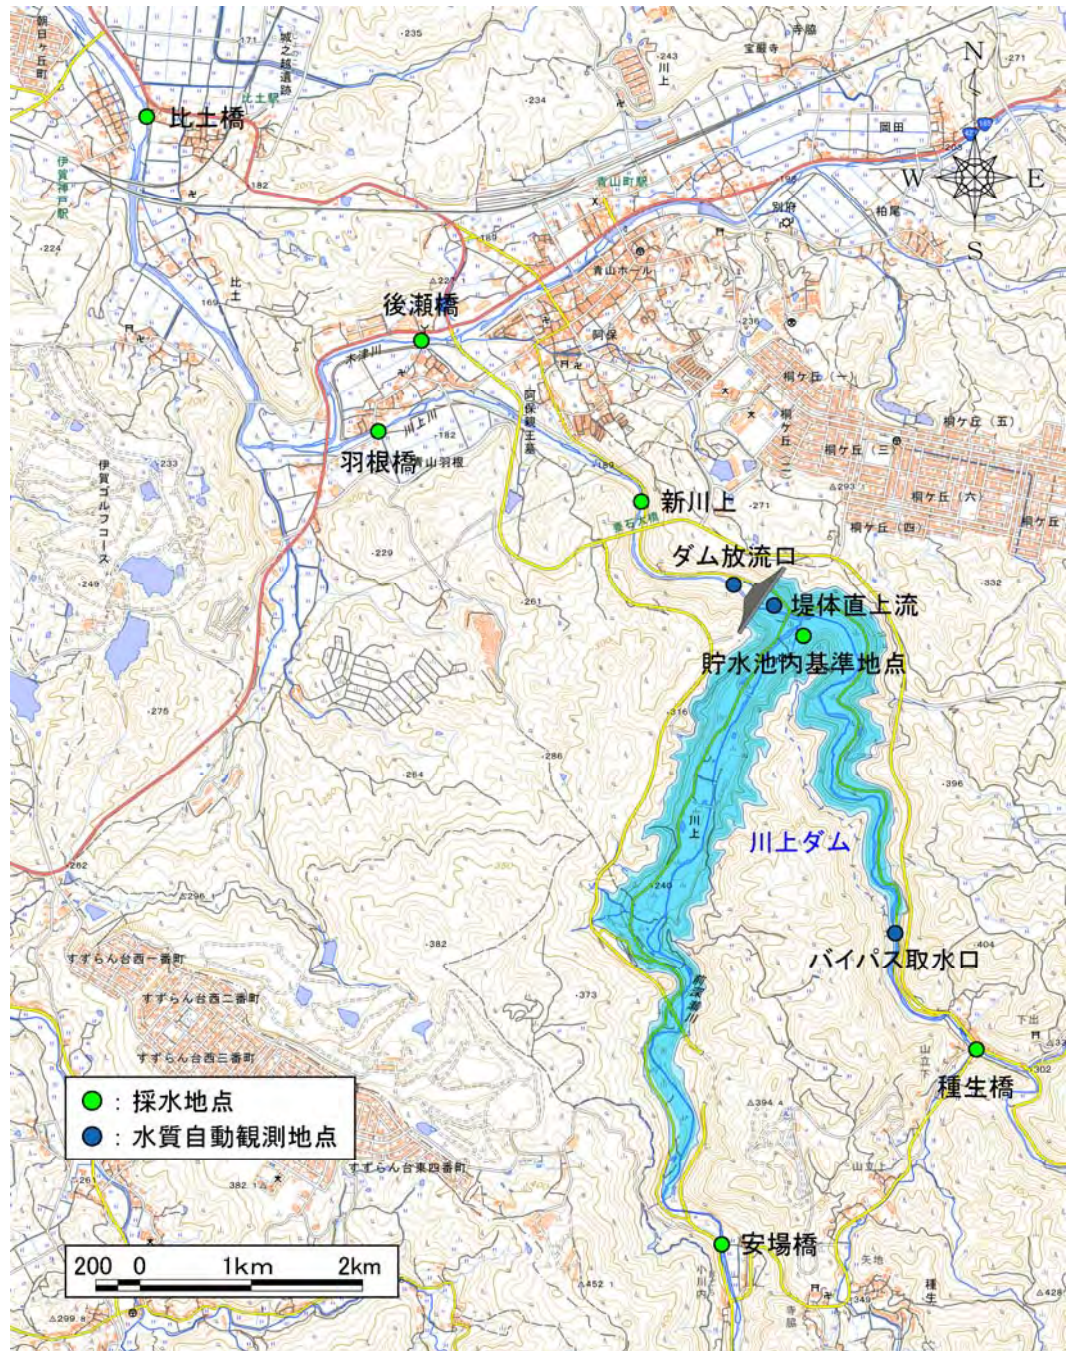
調査地点位置図

調査目的	<ul style="list-style-type: none"> 水質等の状況を定期的に調査し、その実態を経年的に把握
調査項目	<ul style="list-style-type: none"> 定期水質調査 水質自動観測
調査方法	<ul style="list-style-type: none"> 採水分析：生活環境項目、富栄養化項目等 自動観測 ダム直上流：水温、濁度、D0、pH、電気伝導度、クロロフィルa バイパス取水口、ダム放流口：水温、濁度
調査地点	<ul style="list-style-type: none"> 右図参照
調査時期	<ul style="list-style-type: none"> 定期水質調査：令和2年度以降毎年実施 水質自動観測：令和3年度以降毎年実施
