## 第2回 川上ダムモニタリング部会

# 令和2年度 川上ダムモニタリング調査結果

令和2年12月

独立行政法人水資源機構 川上ダム建設所

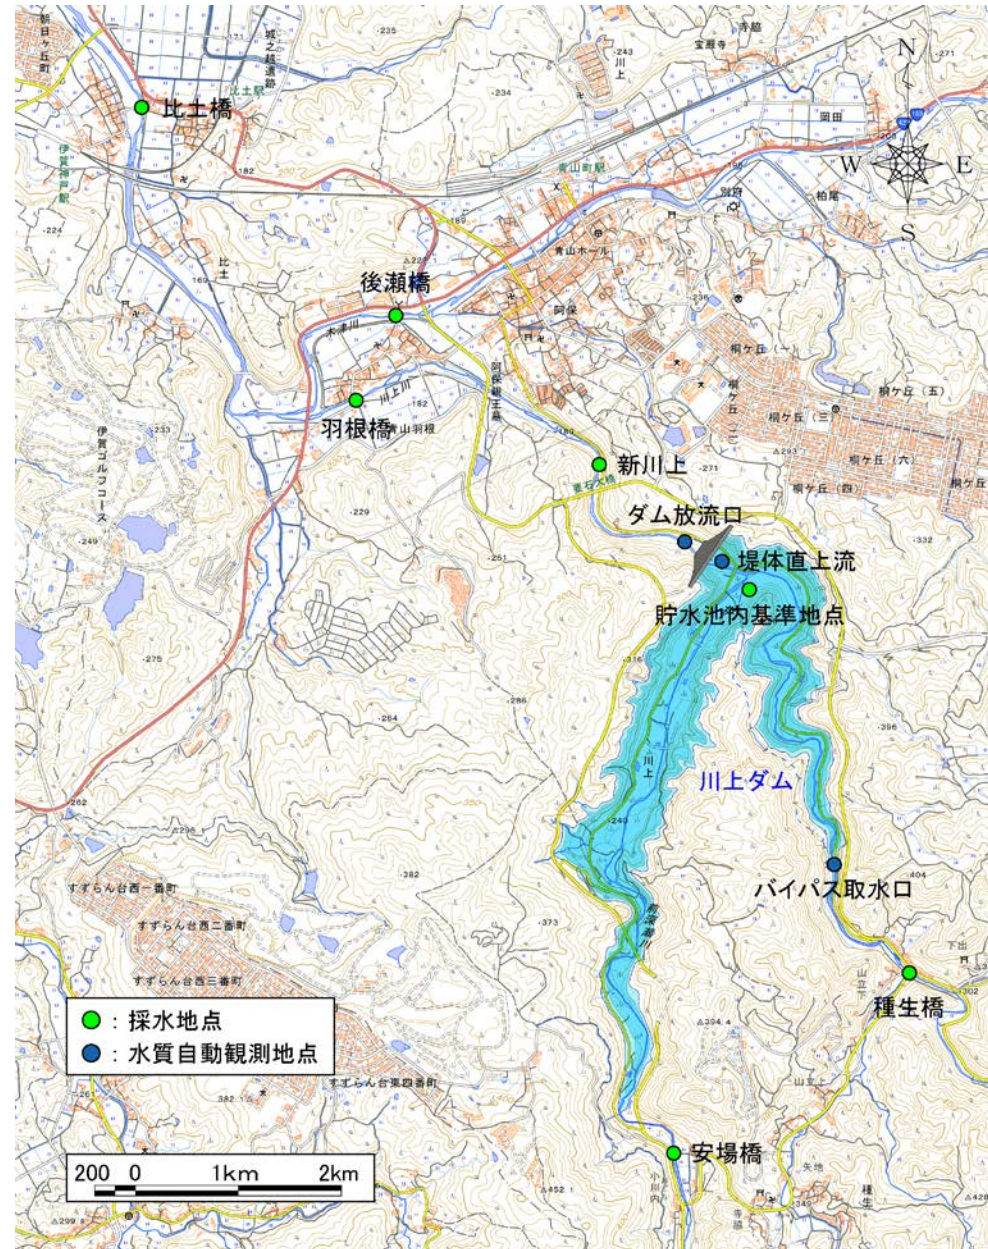
調査目的	水質等の状況を定期的に調査し、その実態を経年的に把握
調査項目	定期水質調査
調査方法	採水分析:生活環境項目、富栄養化項目等
調査地点	右図参照
調査頻度	1回/月

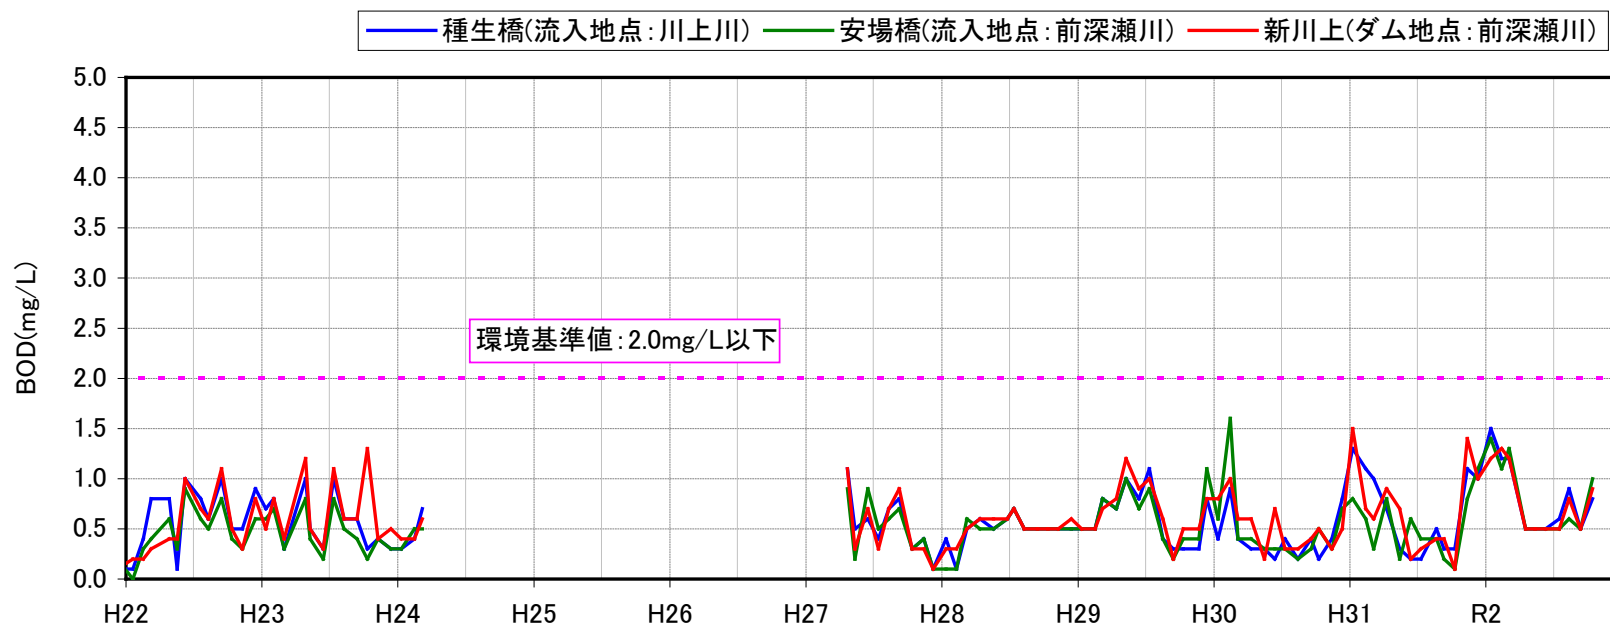
図 水質調査結果:経年比較 BOD

- すべての地点で、環境基準河川A類型相当である2.0mg/L以下を満足していた。冬季において若干高めとなっている。

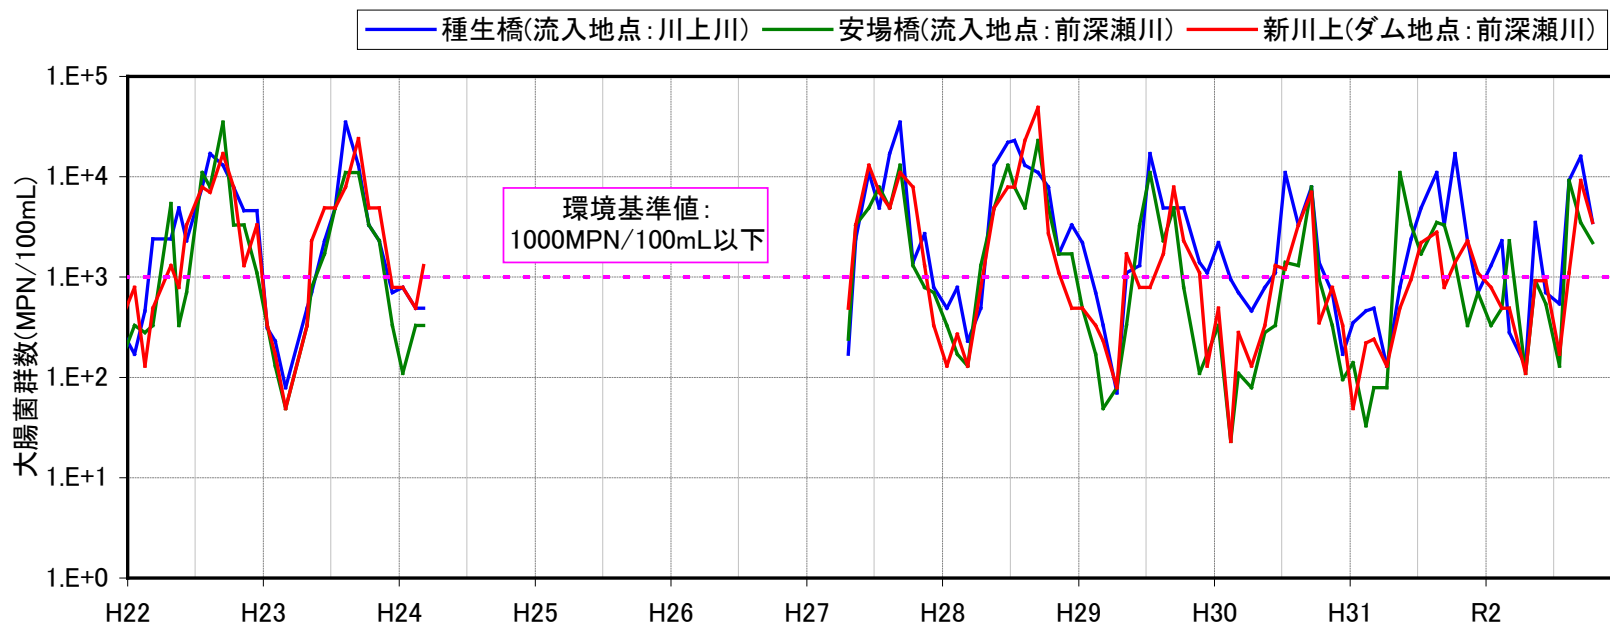
図 水質調査結果:経年比較 大腸菌群数

- すべての地点で河川A類型相当である1000MPN/100mlを越えることがある。冬季が低く、夏季から秋季に高くなる傾向が見られる。

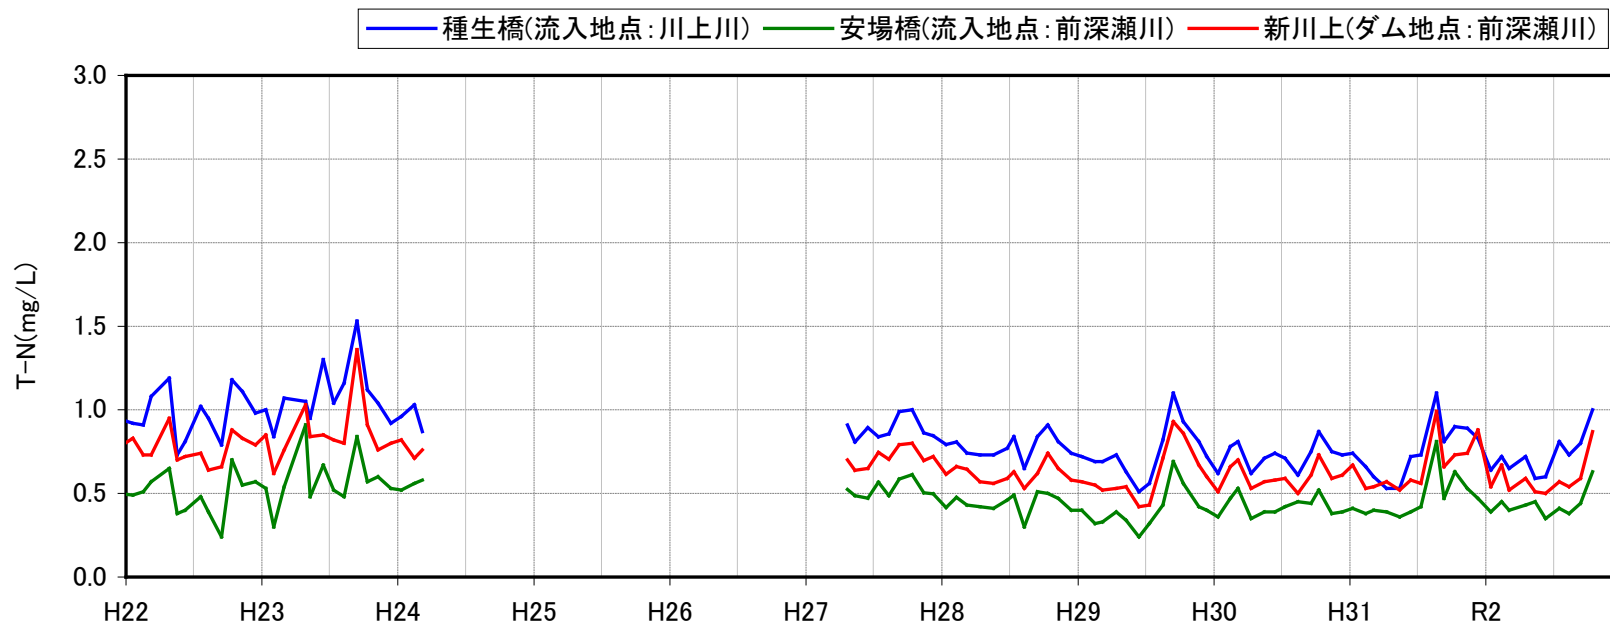
図 水質調査結果:経年比較 T-N

- 流入地点の種生橋が高く、流入地点の安場橋が低い。ダム地点は流入2地点の平均程度になっている。夏季において高くなることがある。

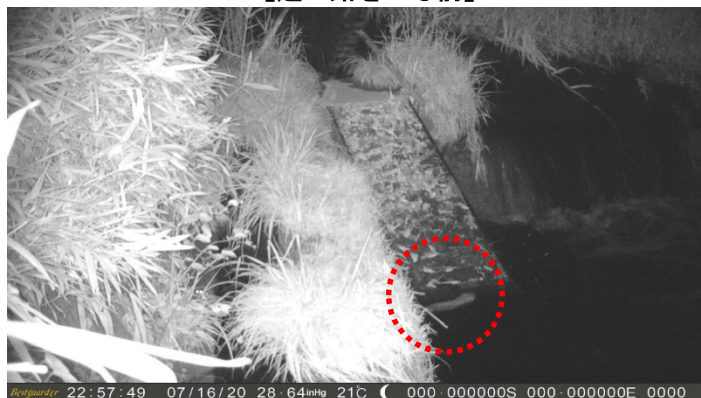
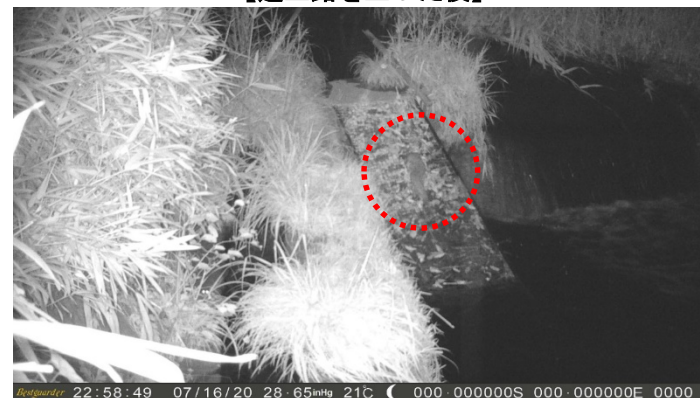
遡上路の利用状況（令和2年7月16日）

- 令和2年は遡上路11箇所のうち、3箇所で遡上を確認した。
- 令和2年は人工巣穴32箇所のうち、9箇所で成体を確認した。
- 確認個体の移動履歴によると、遡上路11箇所のすべての地点においてオオサンショウウオの遡上があったことが確認された。
