今年、初となった台風17号の出水による布目ダムの防災操作 ～布目ダム下流の布目川（興ヶ原地点）の水位を約1.1m低減～

平成24年10月2日

国土交通省 近畿地方整備局 淀川ダム統合管理事務所
独立行政法人 水資源機構 木津川ダム総合管理所

今年、初となった台風17号に伴う 出水と布目ダム防災操作の効果について ～^{ぬのめがわ}布目川（^{おくがほら}興ヶ原地点）の水位を約1.1m低減～

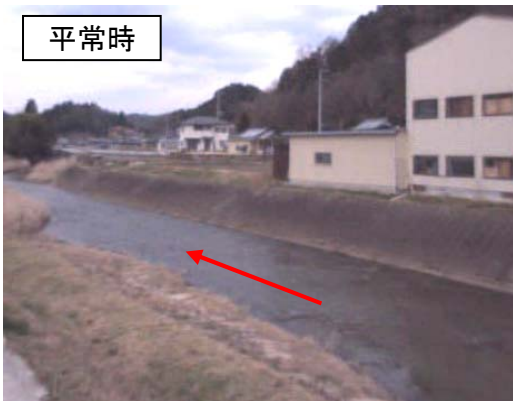
写真 ダム下流 3.7km地点

平常時

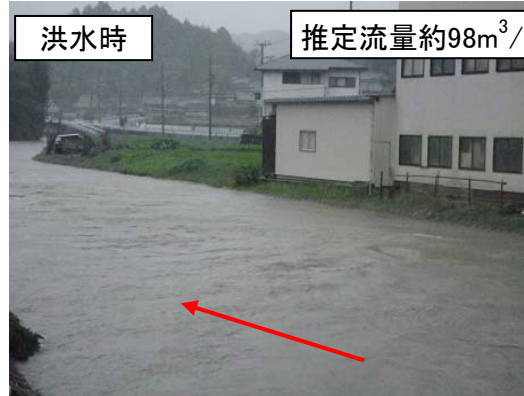
※平成24年9月30日 17時10分頃撮影

洪水時

推定流量約98m³/s

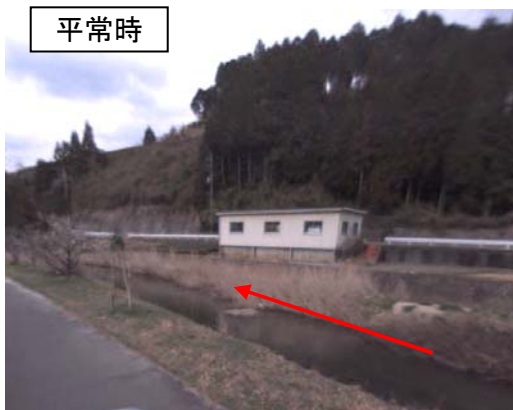
写真 ダム下流 1.7km地点

平常時

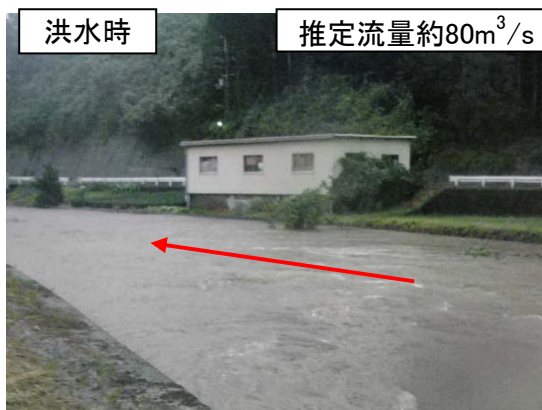
※平成24年9月30日 16時40分頃撮影

洪水時

推定流量約80m³/s
