## 名張川（名張地点）のはん濫危険水位を回避

平成25年9月18日

国土交通省 近畿地方整備局 淀川ダム統合管理事務所  
独立行政法人 水資源機構 木津川ダム総合管理所

～台風18号に伴う、青蓮寺ダム、室生ダム、比奈知ダムの統合操作～

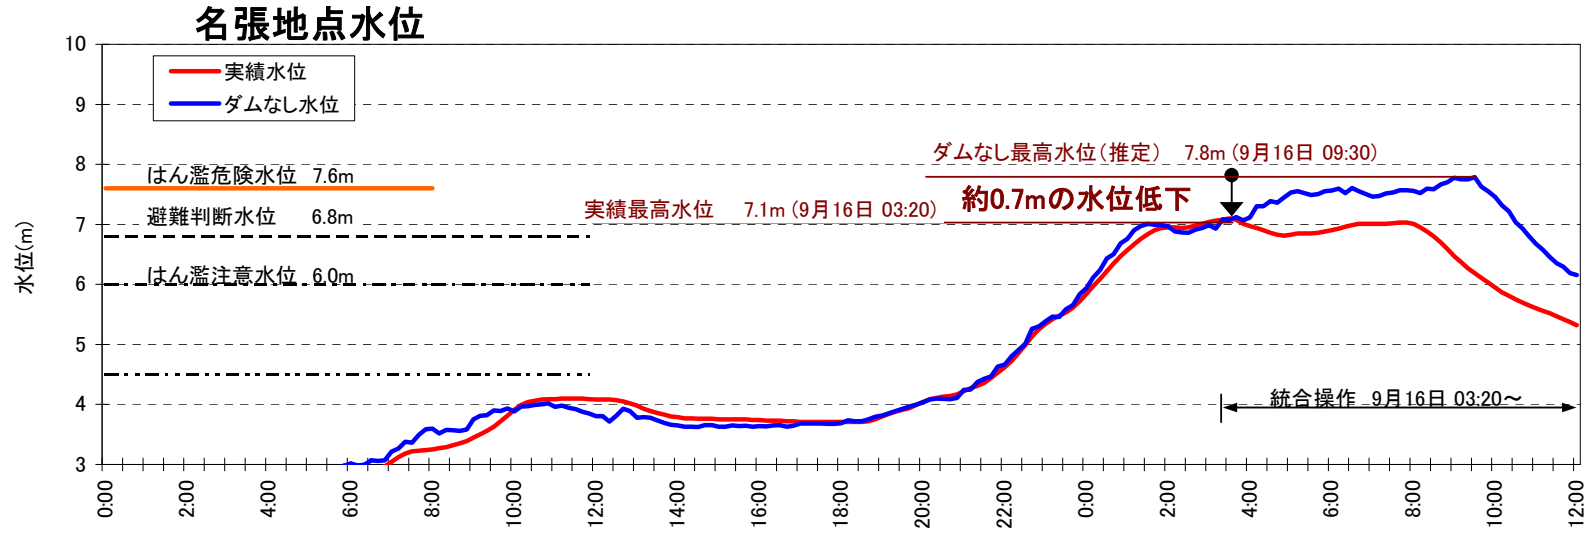
経過

| 操作 | 9月15日 | 9月16日 |
| 状況 | | ①ゲート放流開始<br>②ダムからの流下量200m³/s指示<br>③ダムからの流下量300m³/s指示 |
| | | ②03:15統合操作指示<br>③07:40統合操作指示 |

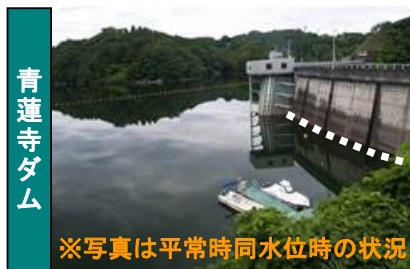
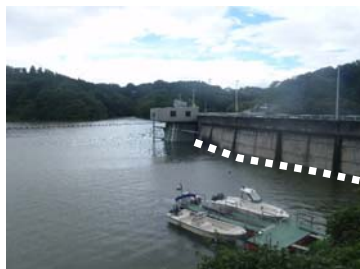
青蓮寺ダム

※写真は平常時同水位時の状況

貯留前  
EL.272.39m

貯留後  
EL.278.42m

水位上昇  
6.03m

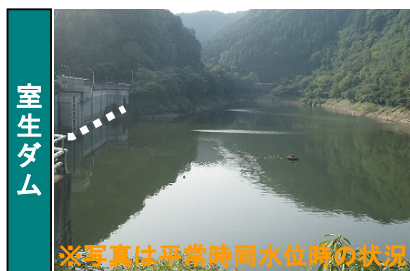
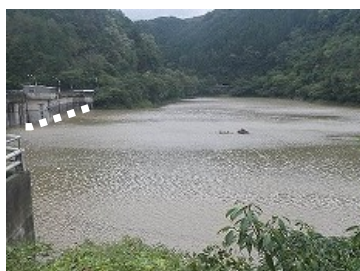
室生ダム

※写真は平常時同水位時の状況

貯留前  
EL.287.01m

貯留後  
EL.292.66m

水位上昇  
5.65m

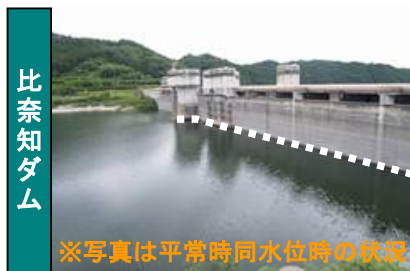
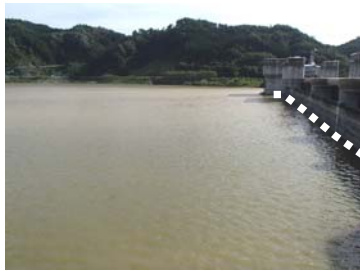
比奈知ダム

※写真は平常時同水位時の状況

貯留前  
EL.291.44m

貯留後  
EL.300.64m

水位上昇  
9.20m
