川上ダムのオオサンショウウオ遡上試験について

川上ダムの建設を予定している前深瀬川とその支川である川上川には、河川横断工作物（井堰）が多数設置されており、当該河川に広く分布するオオサンショウウオにとって、これらは遡上の難易度はそれぞれ異なるが、移動障害となっている。

川上ダムでは、オオサンショウウオ個体群を保全する対策の一つとして、出水等により川上ダム貯水池へ降下した個体の遡上や、湛水予定区域上流の河川域における上下流への個体の移動性の確保のため、河川横断工作物への移動路（オオサンショウウオ道）の設置を計画しており、今回、効果的な移動路の構造を検討するため、オオサンショウウオ保護池において実施した遡上試験の結果と考察について報告するものである。

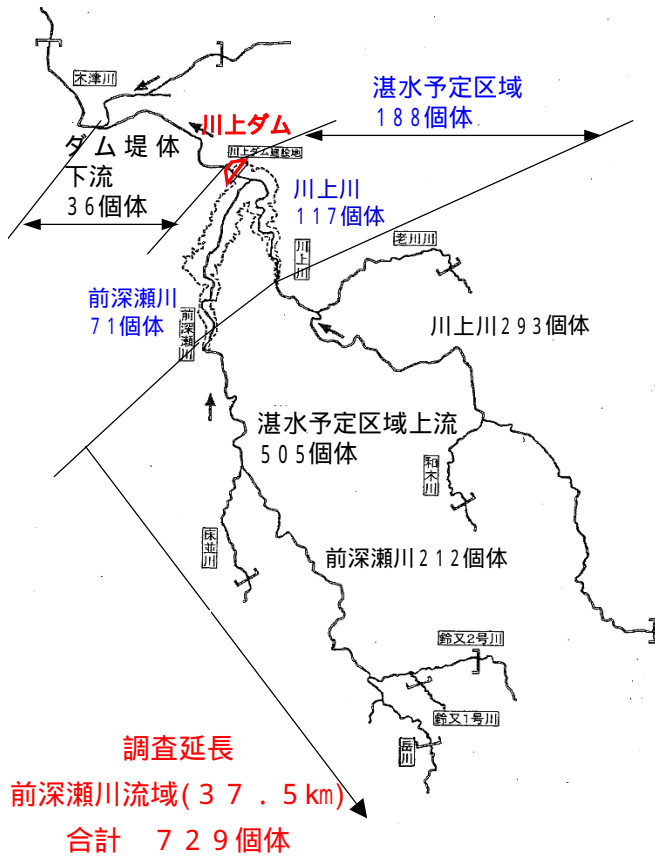
図-1 前深瀬川流域のオオサンショウウオ成体確認数
(平成8年度～平成18年度)

前深瀬川流域におけるオオサンショウウオの生息状況を確認するために、平成8年度から平成18年度に川上ダム建設所で実施したオオサンショウウオ生息確認調査により、729個体の成体を確認している(図-1参照)。また、オオサンショウウオの保全対策としては、湛水予定区域上流の河川域における上下流への個体の移動性確保、湛水予定区域内の生息個体のダム貯水池上流への移

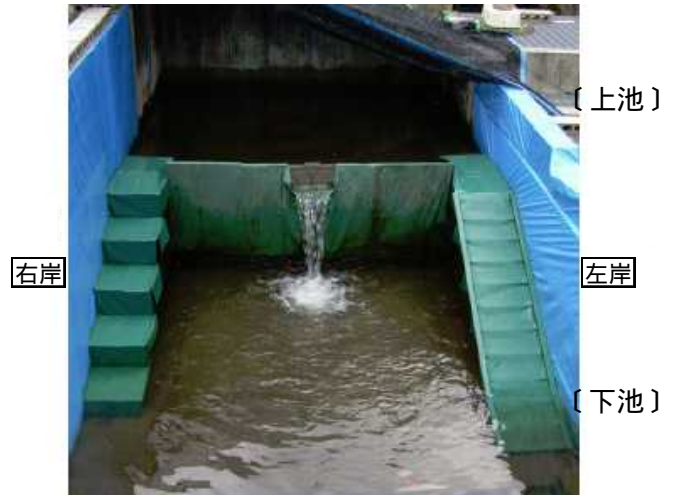
写真2 遡上試験実施状況
(ケースE 壁有り、左岸斜面・右岸階段、流水無し)

写真 2 および写真 3 に遡上試験の実施状況を、図 2 および図 3 にオオサンショウウオ道の構造(階段、斜面)を、表 4 に遡上試験の条件を示す。オオサンショウウオ道の構造のうち、階段については、後述する前深瀬川流域のオオサンショウウオの標準的な大きさを想定してス

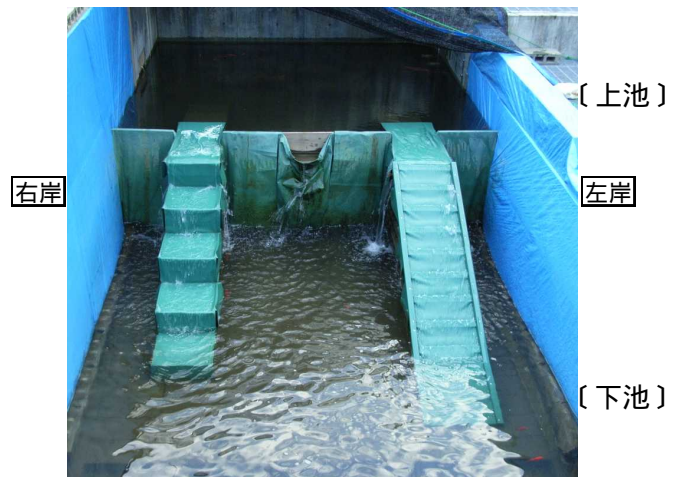
写真3 遡上試験実施状況
(ケースN 壁無し、左岸斜面・右岸階段、流水有り)

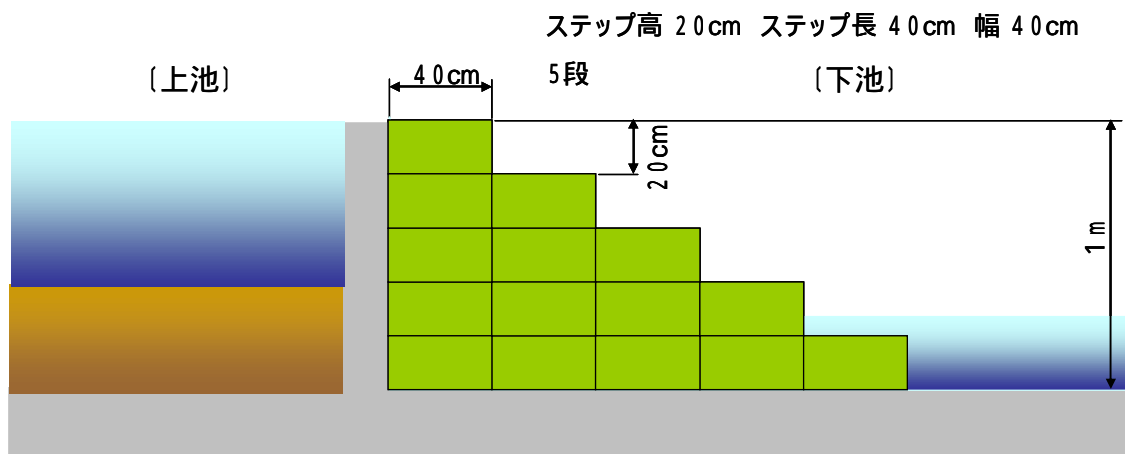
図 2 オオサンショウウオ道構造図(階段)

テップ高やステップ長を設定し、コンクリートブロックを積み上げて構築した。斜面については、階段構造の上に杉板材で製作したスロープを据え付ける形で構築した。なお、堰の上下流の保護池壁面は、左右岸で形状が異なっていることから、遡上の条件を同一にするため、壁面をビニールシートで被覆した。また、堰およびオオサンショウウオ道(階段、斜面)の表面は滑りにくい材質のシートで被覆した。遡上試験は平成 19 年 6 月 25 日(月)から 10 月 19 日(金)までの期間(ただし、8 月 20 日から 8 月 24 日は除く。(オオサンショウウオ道の構造変更〔壁有り 壁無し〕のための作業))で実施した。各週月曜日から金曜日までの 5 日間(概ね 16 時～翌 9 時)を 1 ケースとし、階段と斜面、壁の有無、流水の有無等の試験条件について 16 ケースを設定し、ビデオカメラによる撮影で各ケース毎のオオサンショウウオの遡上回数を計測し、移動障害を効果的に解消できるオオサンショウウオ道の設置条件について検討を行った。なお、本試験に用いたオオサンショウウオは 5 個体で、各ケース毎日、全個体が下池に居る状態から試験を開始した。表 2 に、

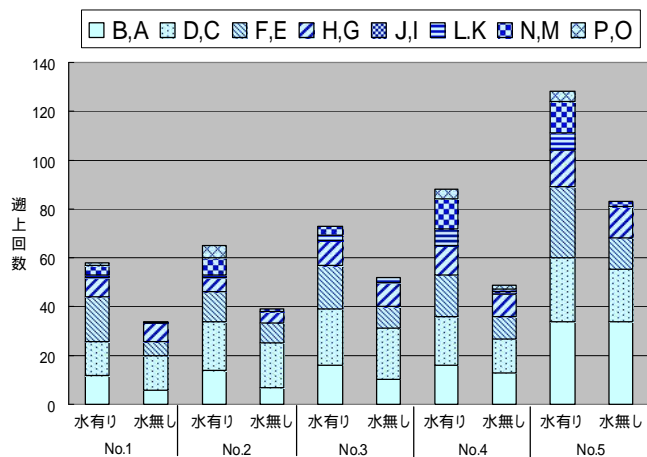
図-9 個体別の遡上回数(流水有り・流水無し)

次に、当該ケース(B, D, F, H, J, L, N, PおよびA, C, E, G, I, K, M, O)の遡上回数を試験個体別に集計した結果を図-9に示す。個別に見た場合も、試験個体の5個体全てにおいて流水が有る方が流水が無い方よりも遡上回数が多かった。

全遡上回数に対する流水有りでの遡上回数の割合はどの個体も60%前後で、個体差は見られなかったが、この結果を壁有りと壁無しの条件で再度集計した(図-10および図-11参照)。壁有りの場合では、全遡上回数に対する流水有りでの遡上回数の割合は60%程度であったが、壁無しの場合では、全遡上回数の80~90%が流水有りのケースであり、オオサンショウウオの遡上に対して流水の有無による影響が大きいことがわかる。

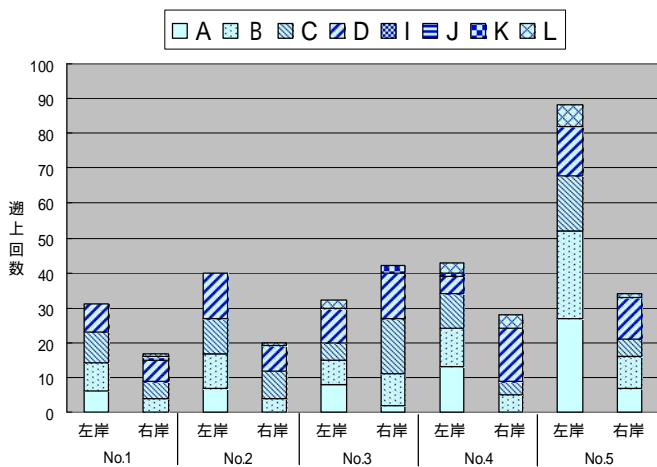
図-13 個体別の遡上回数(左岸・右岸)

次に、当該ケース(A~D, I~L)の遡上回数を試験個体別に集計した結果を図-13に示す。個別に見た場合は、個体No.3は右岸側からの遡上が多く、その他の個体は左岸側からの遡上が多かった。これらの結果は、今回の各試験個体の特性とも考えられ、左右岸の選好性については、今回の遡上試験では結論付けることは難しい。
