河川におけるオオサンショウウオ道の遡上試験 — 遡上している個体の撮影に成功 —

川上ダム建設所では、平成19年度にオオサンショウウオ保護池において、河川横断工作物への移動路（オオサンショウウオ道）の設置を検討するための遡上試験を実施した。この試験で得られた知見（移動路の勾配、移動路の流水・側壁の有無）を基に、平成20年度より河川においてオオサンショウウオ道を試験的に設置した。

本報告は、①河川にオオサンショウウオ道を設置するにあたり工夫した内容、②河川において設置したオオサンショウウオ道効果確認調査結果の概要及び③オオサンショウウオがオオサンショウウオ道を遡上している国内的にも希少な映像を紹介するものである。

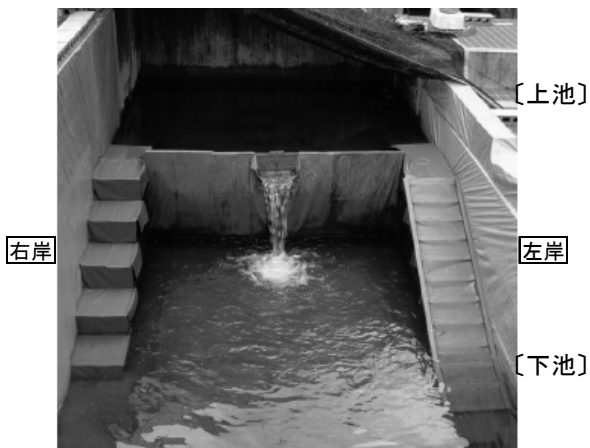
写真-2 遡上試験実施状況
(壁有り、左岸斜面・右岸階段、流水無し)

試験の実施状況の例を写真-2および写真-3に示す。遡上試験に使用した個体は5個体で、平成8年度から平成18年度までの河川内調査で確認した個体のうち、標準的な全長である60cmクラスの4個体と、比較対象として80cmクラスの1個体を選定した。

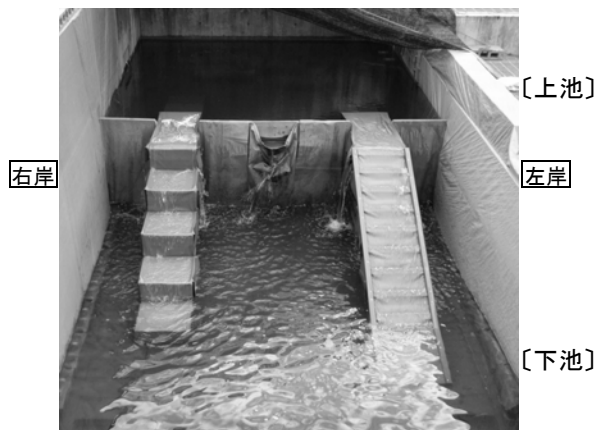
写真-3 遡上試験実施状況
(壁無し、左岸斜面・右岸階段、流水有り)

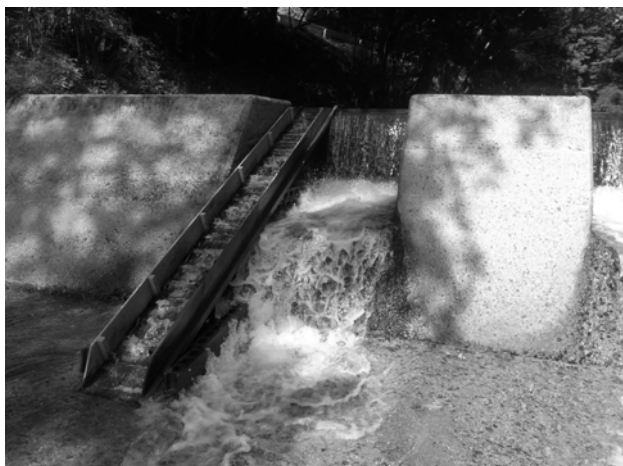
写真-4 斜面構造

材料として木材を使用し、幅40cm、側面壁付(高さ20cm)のオオサンショウウオ道を製作し設置した(写真-4参照)。

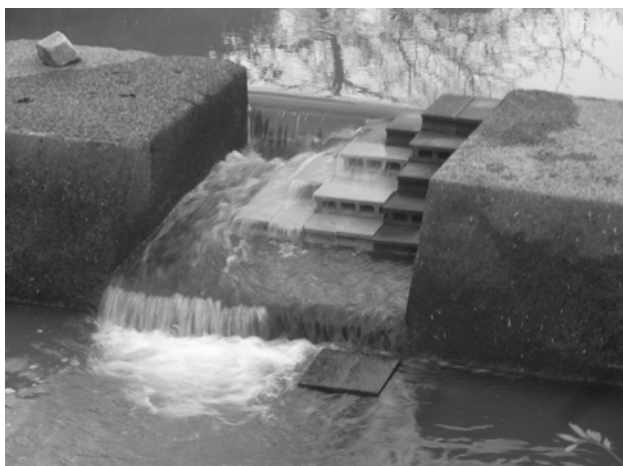
写真-5 階段構造

材料としてコンクリートブロック(厚さ10cm、高さ

19cm、長さ 39cm)を使用し、これらを積み重ねてオオサンショウウオ道を設置した(写真-5 参照)。

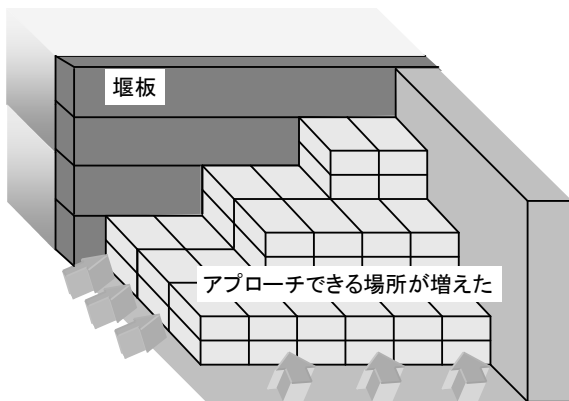
図-7 オオサンショウウオ道(階段構造)の工夫後

階段構造のオオサンショウウオ道は、①の改良を行ったことにより図-6のような構造となった。しかし、これではオオサンショウウオが遡上する際にアプローチできる位置が限られてしまう。このため、様々な位置からアプローチできるように図-7の構造のように改良を行った。またこの改良により、堰板が外された場合の流水が流れる範囲も広がった(図-8参照)。

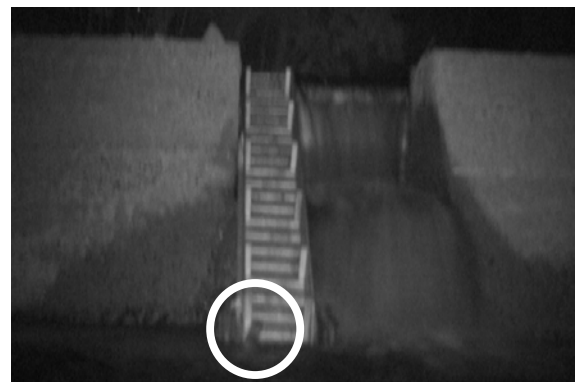
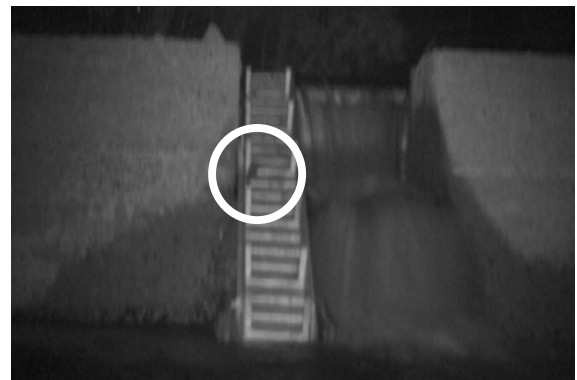
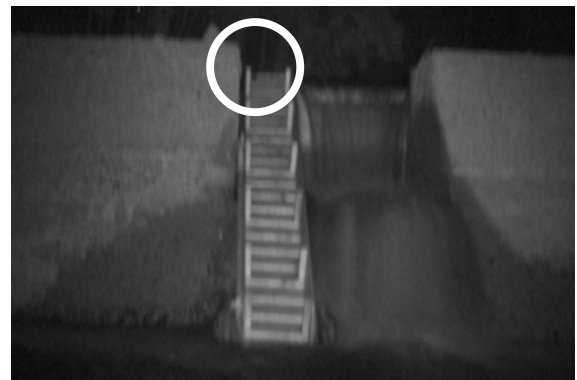
(a)午前2時10分(遡上開始約1分後)

(b)午前2時16分(遡上開始約7分後)

(c)午前2時22分(遡上開始約13分後)

写真-6 オオサンショウウオ道遡上状況

平成22年7月22日から23日にかけて行った撮影において、オオサンショウウオがオオサンショウウオ道を遡上している状況を記録することに成功した(写真-6参照)。

- ①撮影時間
 - 平成22年7月22日19時頃 ~ 翌23日4時頃
- ②遡上開始時間
 - 平成22年7月23日2時9分
- ③遡上に要した時間
 - 約13分

- ①オオサンショウウオ道の中央部ではなく、側面壁に沿って遡上している。
- ②流水が有る状況で遡上している。
- ③一気に遡上せず、途中何度か休止しながら遡上している。
