# 川上ダムにおける オオサンショウウオ保全の取り組み

独立行政法人水資源機構 木津川ダム総合管理所

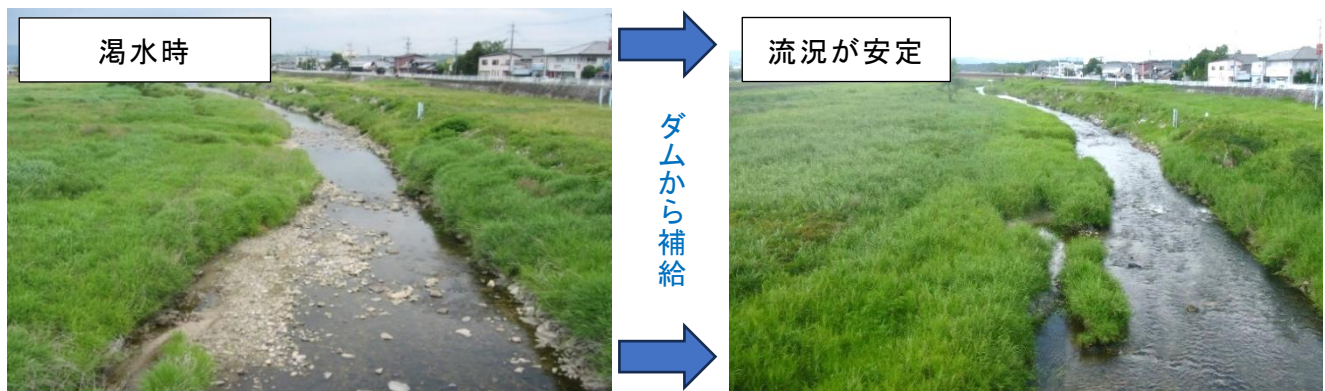
図 2-3 ダムからの放流による流況の安定化

降雨が少なく川の流量が減少するときは、ダムに貯めた水を放流し川の流れを安定させる(図 2-3)。

これにより良好な水質が維持され、水辺の生き物たちが棲み続けることができる。また、前深瀬川や木津川沿川での水利用が保たれる。

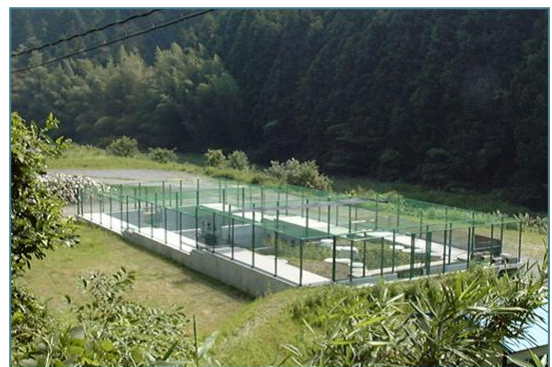
写真 2-2 第 2 保護池

工事に伴うオオサンショウウオの一時的な保護、及び調査手法や保全対策の検討資料の収集、生態の観察等を実施するため、保護池を設置した(写真 2-2)。

第 1 保護池を平成 10 (1998)年度に、大型の第 2 保護池を平成 12 (2000)年度に設置し、一時保護や保全対策にかかる条件等の確認試験等を実施した。

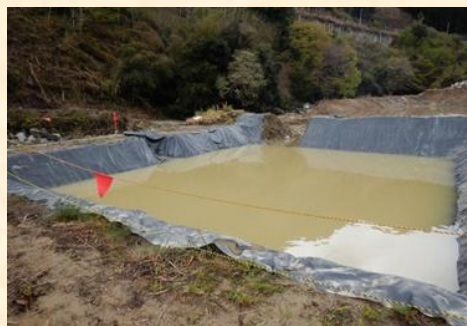
沈砂池の設置

建設発生土処理場等において、沈砂池を設け、濁水発生の抑制に努めた。

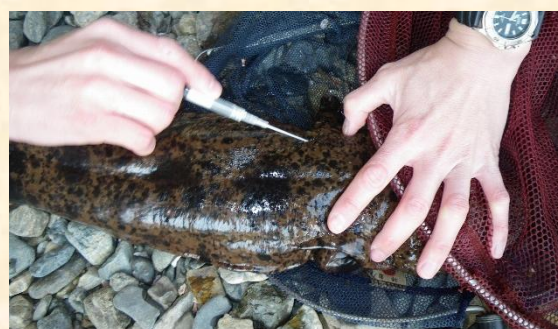
マイクロチップの挿入(肩甲骨の皮下)

平成 10(1998)年に川上川湛水地内で捕獲し保護した成体 3 個体(全長 632mm～842mm)に、個体識別用マイクロチップ(直径 2.2mm×長さ 11.0mm)の取り付けを行った。

麻酔をかけずに専用注射器(インplanター)を用いて、肩甲骨部位の皮下に挿入した。挿入後、動物用瞬間接着剤と消毒液を傷口に塗布した。なお、2003 年 11 月までは右肩、それ以降は左肩に挿入した。これらの個体では、マイクロチップが原因であると考えられる影響は認められなかった。

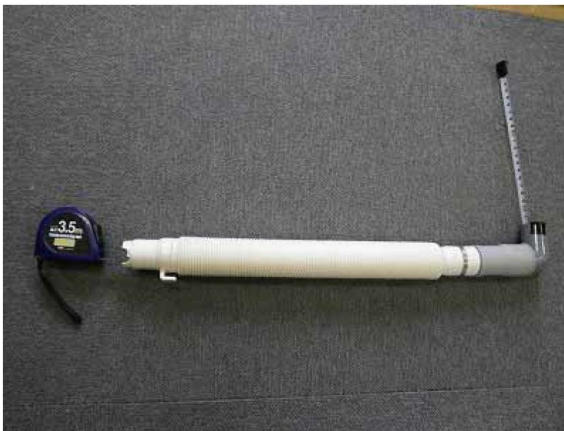
写真 3-13 巣穴の内部構造の確認に使用した器具

巣穴の形状確認には、塩化ビニールパイプと巻き尺を用いて直角方向に計測できるよう製作した器具(写真 3-13)を利用し、奥行き 15 cmごとに横方向、上方向の広がり計測した。

計測の結果、巣穴面積は 1,095～3,225cm<sup>2</sup>、入口の幅は 10～35cm、奥行きは 60～75cm であった(表 3-1、図 3-9)。また、2つの繁殖巣穴は水深が深く、巣穴が完全に水没していたが、残りの1つは水深が 10～15cm であり巣穴の入り口は完全には水没していなかった。

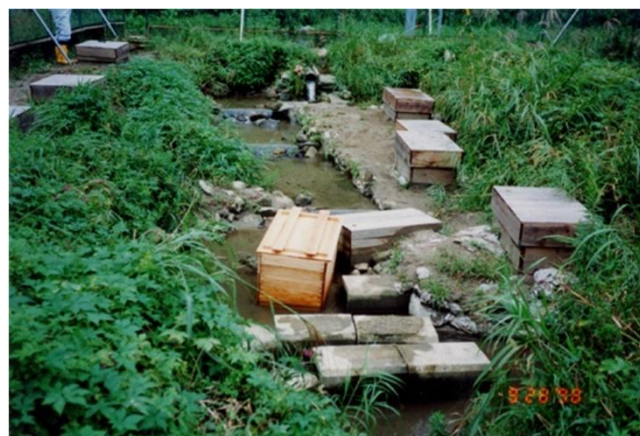
写真3-16 第1保護池

しかし第1保護池では、個体が土嚢などの隙間に隠れ、池内での再捕獲や採餌量の把握が困難である等の課題が明らかとなった。

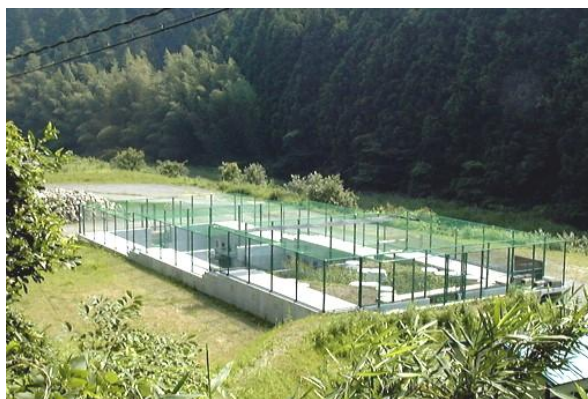
写真 3-18 第2保護池  
(上流から撮影: 手前がA区画)

また、第2保護池は目的の異なるA、B、Cの3区画を設置し、保全対策(人工巣穴、遡上路)の検討に資するデータを効率的に取得できる施設とした。

- ・A区画: 人工巣穴でオオサンショウウオが繁殖できるかを検証(結果:p28、29 参照)
- ・B区画: 水深の異なる区域を設け、オオサンショウウオがどのような場所を好むかを検証(結果:特に傾向は見られなかった)
- ・C区画: 遡上阻害となる横断構造物を上れる遡上路の仕様(勾配・段差等)の検証(結果:p32 参照)

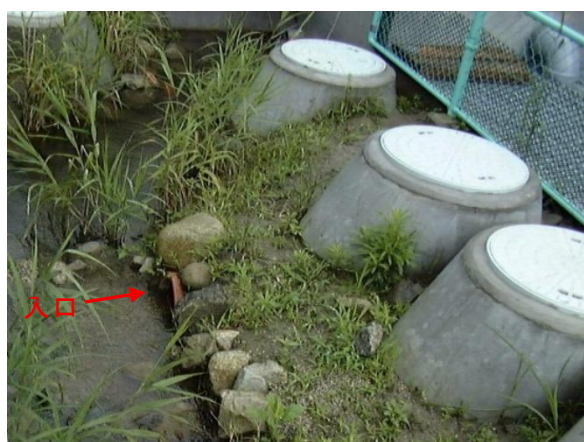
写真 3-19 第2保護池のマンホール巣穴

第2保護池に設置したコンクリート製マンホールの人工巢穴で、平成14(2002)年～平成16(2004)年、平成18(2006)年 及び平成21(2009)年に、オオサンショウウオの産卵を確認した(図3-21、写真3-20)。また、成体雄による保護行動も見られた。

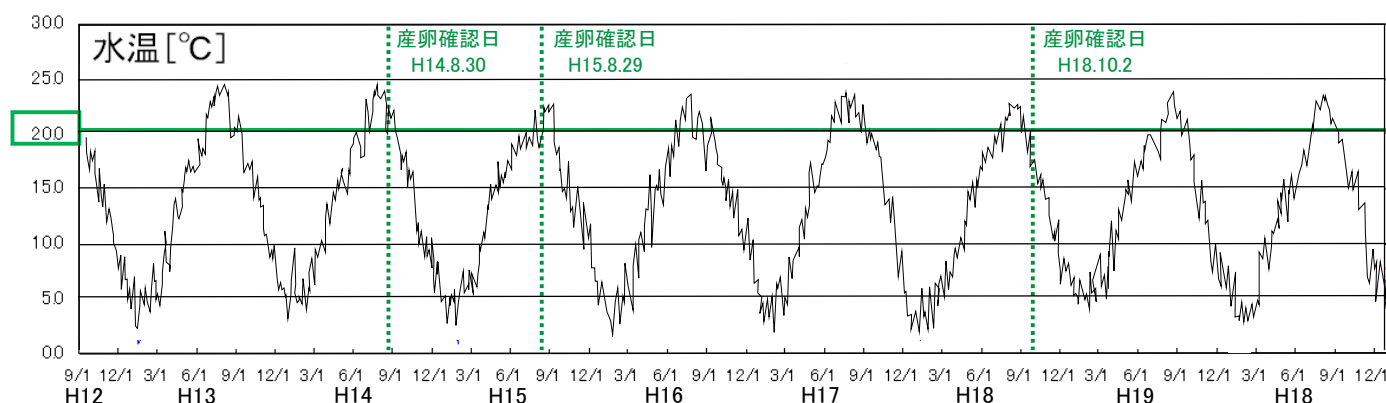
図 3-24 産卵確認日と保護池入口の平均水温(H12.9月～H20.12月)

一方、平成18(2006)年は8月下旬～9月上旬の平均水温が約22℃と高く、産卵に適した水温条件ではなかった可能性が考えられる。その後急激に水温が低下し、産卵の確認された10月2日の平均水温は約17℃であった(図3-24)。

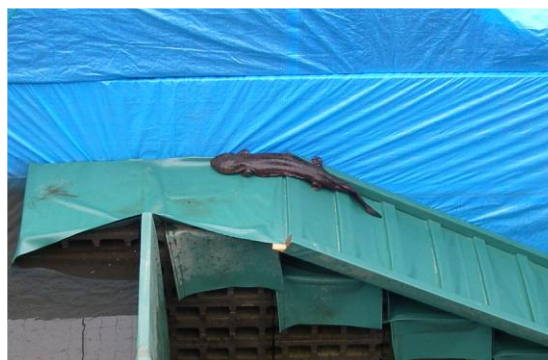
写真 3-24 遡上の様子(斜面・壁有り・流水無し)

試験個体は 5 個体で、前深瀬川流域で標準的な全長である 60cm クラス 4 個体(600mm、618mm、650mm、660mm)、80cm クラス 1 個体(832mm)を選定した。6～10 月に各ケース 5 日間の試験を行い、ビデオカメラで撮影後に遡上回数を計測した(写真 3-24)。

○側壁有り>側壁無し(7.2 倍)

○流水有り>流水無し(1.6 倍)

以上より、設置の制約条件がない場合は、壁沿いに斜面構造の遡上路を設置し、流水を確保することが有効と考えた。

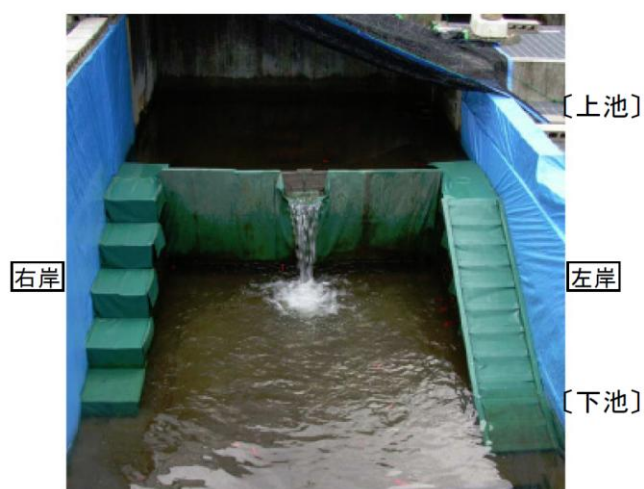
写真 3-23 遡上能力試験の試験ケース例(左:壁有り・流水無し、右:壁無し・流水有り)

また、遡上に関わる下記の項目等についても条件を変更し、合計 16 ケースで試験を行った(写真 3-23)。

ただし階段構造であっても、全長の 1/3 程度の段差であれば遡上可能であった。

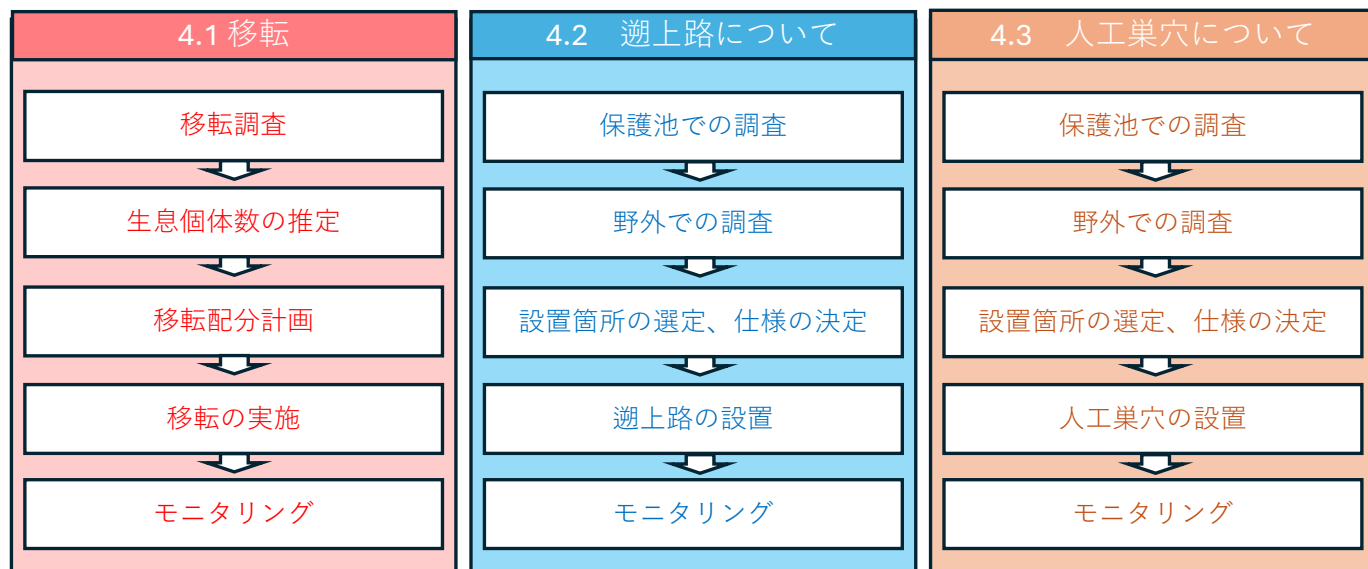
図 4-2 保全対策の流れ

さらに移転先の湛水予定区域上流の生息環境を改善するため、オオサンショウウオの遡上を確保するための「遡上路」、繁殖利用が期待される「人工巢穴」の設置を行うことにより、オオサンショウウオの生息環境、繁殖環境の改善を図る方針とした(図 4-1)。

4 章では、主要な保全対策である「移転」、「遡上路」、「人工巢穴」の具体的な検討・実施内容と、モニタリングにより得られた対策効果について紹介する(図 4-2)。

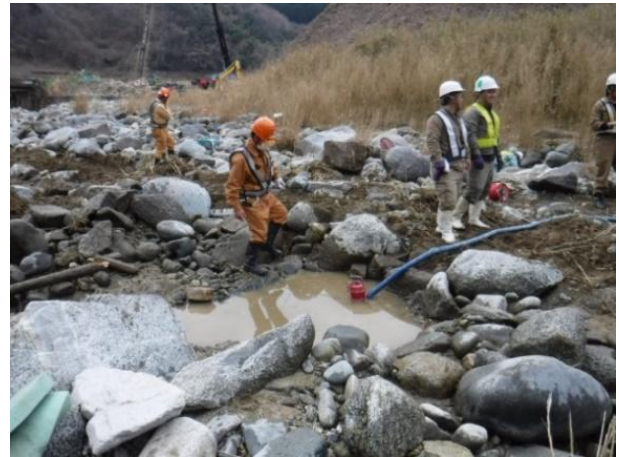
写真 4-2 ポンプアップによる水抜き

- ①河川内へ重機を入れる前に、締め切り作業対象範囲を調査し、個体を保護する。
- ②重機を入れて大型土のうなどで締め切りを施工するが、このとき重機の動く足元や土のうを据える場所の確認、個体の保護も逐次実施しながら施工する。
- ③水を締め切ってから水中ポンプを用いて締切範囲内の水を完全に抜き(写真 4-2)、人力では動かせない石の下や、河畔植生の根際等のオオサンショウウオが隠れていそうな環境を重機でめくって探索し(写真 4-3)、締切範囲内の全てのオオサンショウウオを保護する。

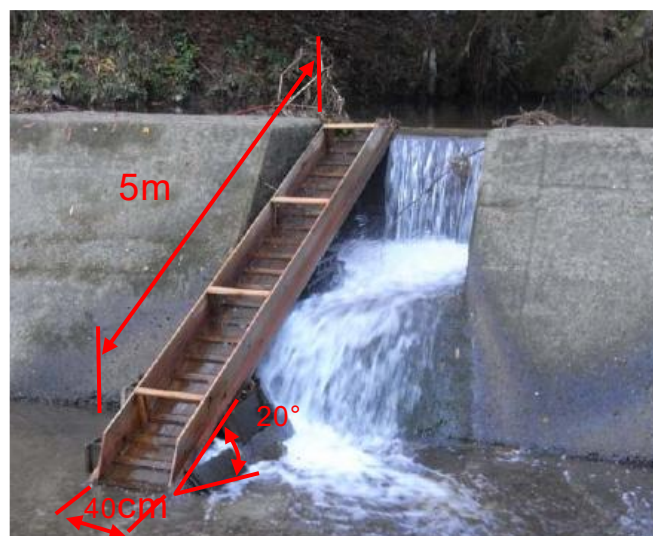
斜面構造の遡上路は 1.7m の高低差の堰に、幅 40cm・長さ 5m の木製スロープを傾斜角 20 度で設置した(写真 4-6)。

写真 4-6 砂田井堰に設置した斜面構造の遡上路  
(木製スロープ)

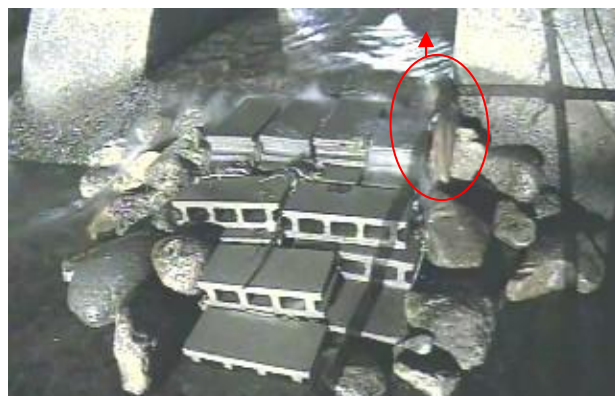
写真 4-9 遡上する様子 (階段構造)

モニタリング調査により、斜面及び階段構造共にオオサンショウウオの遡上を確認し、保全対策として有効であることが確認できた(写真 4-8、写真 4-9)。

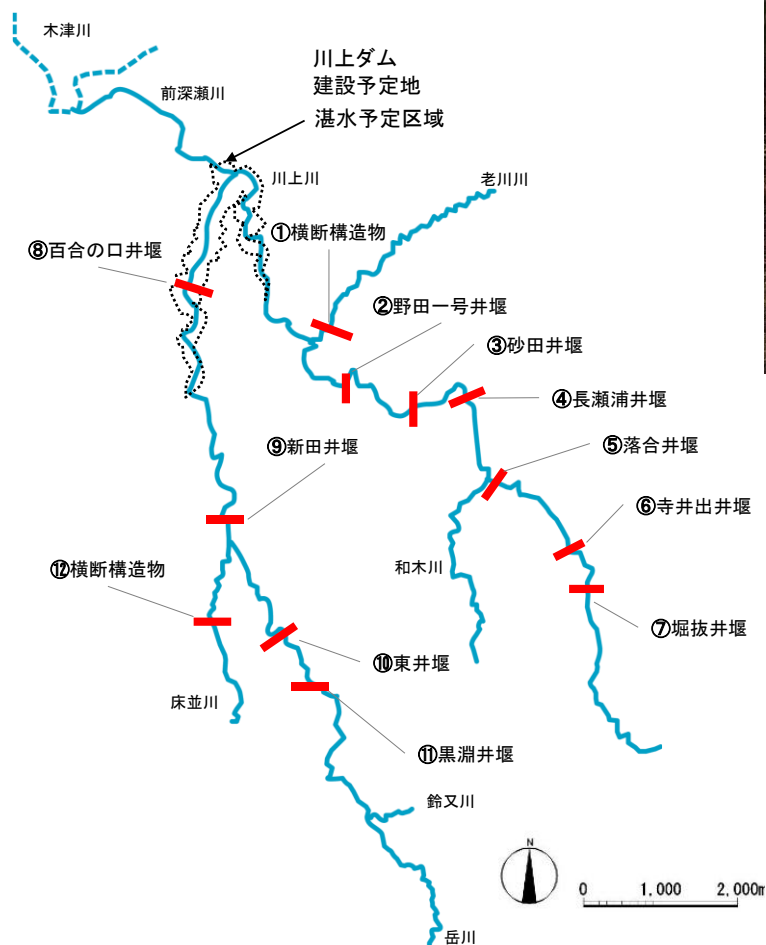
図 4-29 遡上路の設置箇所 (12 箇所)

平成 27、28 (2015、2016) 年度に、12 箇所の横断構造物に斜路式及び階段式の遡上路を設置した (川上川の 1 箇所は両方式を設置) (図 4-29、写真 4-11、写真 4-12)。

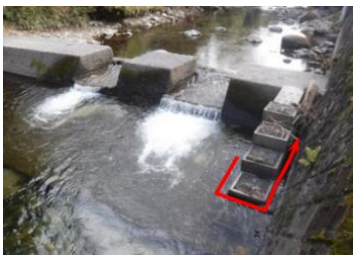
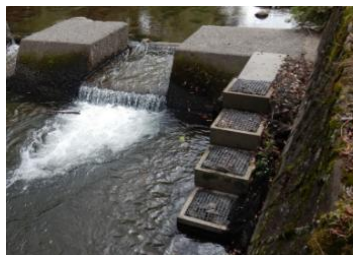
| 遡上路 | 改良内容 | 実施状況 | |
|---|---|---|---|
| 東井堰 | 遡上路と擁壁の間隙に滞留し、遡上に至らないため、間隙を袋詰め玉石で埋める改良を行った | | |

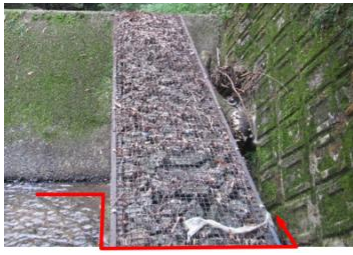
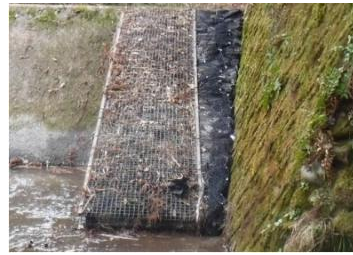
| 遡上路 | 改良内容 | 実施状況 | |
|---|---|---|---|
| 砂田井堰 | 遡上路と擁壁の間隙に滞留し、遡上に至らないため、間隙を袋詰め玉石で埋める改良を行った | | |

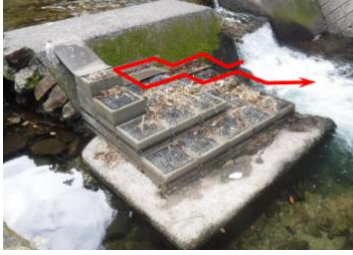
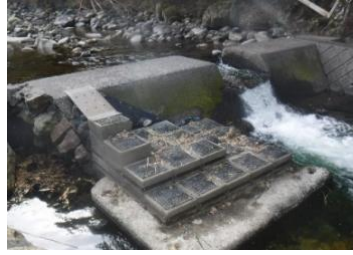
| 遡上路 | 改良内容 | 実施状況 | |
|---|---|---|---|
| 黒淵井堰 | 遡上路と擁壁の間隙に滞留し、遡上に至らないため、間隙を袋詰め玉石で埋める改良を行った | | |

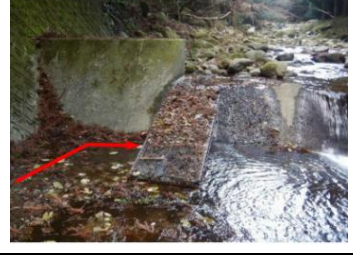
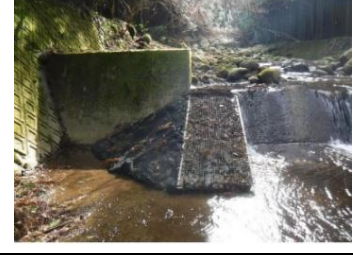
| 遡上路 | 改良内容 | 実施状況 | |
|---|---|---|---|
| 堀抜井堰 | 遡上路の側方に滞留し、遡上に至らないため、袋詰め玉石を遡上路の側方に設置し、横方向からのアクセスを容易にする改良を行った | | |

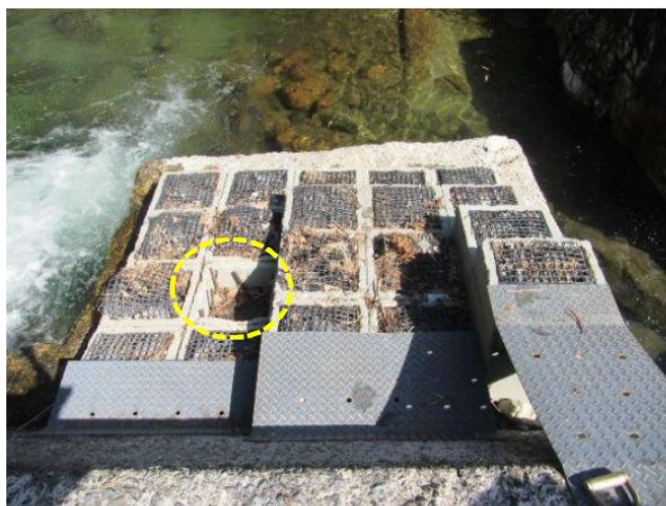
破損が確認された遡上路は、黒淵井堰(階段式)、百合の口井堰(階段式)であり、いずれも階段式であった。平成 29(2017)年 10 月の出水時に黒淵井堰、百合の口井堰、令和元(2019)年 10 月の出水時に百合の口井堰に設置されていた遡上路が損傷した(写真 4-14、写真 4-15)。

斜路式の遡上路では損傷が確認されていないことから、階段式の遡上路は斜路式よりも出水により破損しやすい可能性も考えられる。

写真 4-14 破損した遡上路(黒淵井堰)

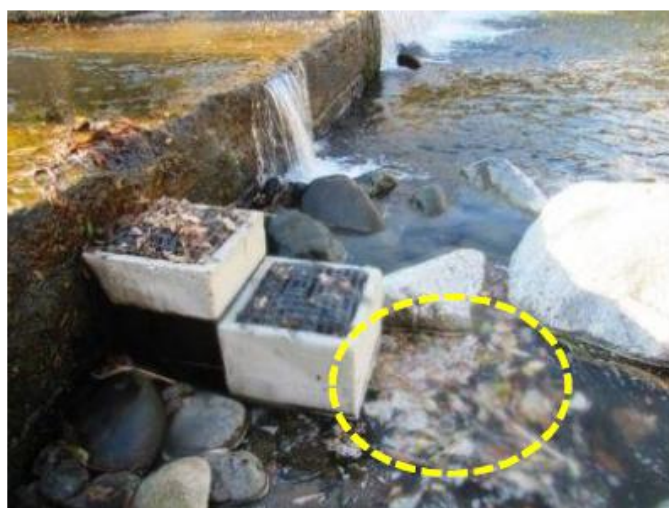
写真 4-15 破損した遡上路(百合の口井堰)

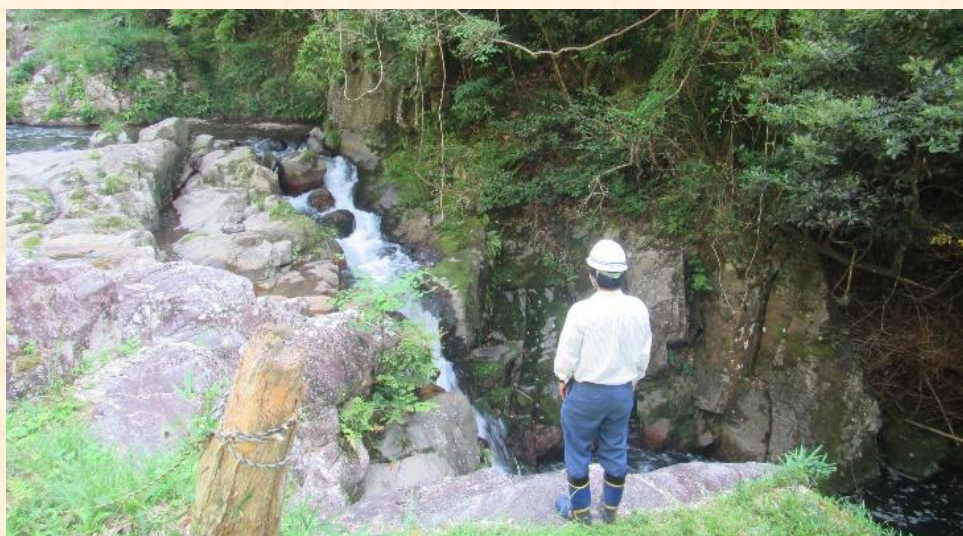
上流への移動履歴が確認された滝(落差約 5m)

その一つが、「落差 5m の滝の下流から上流へと移動した」という移動履歴である。

これはあくまで、滝の上流で確認された個体が、以前の調査で滝の下流で確認されていた、という結果であり、実際に 5m の滝を遡上する様子が観察された訳ではない。しかし、過去の遡上能力に関する「横断構造物の 45° 以上の急な傾斜を遡上することは困難」という報告<sup>※12</sup>から想像される以上の遡上能力を、オオサンショウウオが持っている可能性も示唆された。

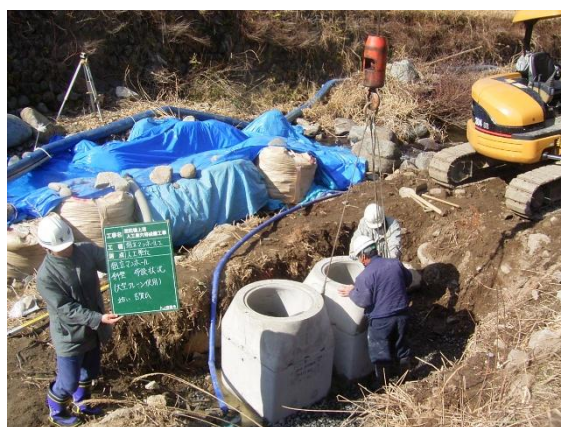
写真 4-16 施工中のマンホール型人工巣穴（重機使用）

保護池で利用していた人工巣穴を野外に応用できるか検証するため、マンホール用のコンクリート製品を用いた人工巣穴を平成 16(2004)年～平成 18(2006)年に 3 箇所に設置し(写真 4-16)、利用状況を確認した。

利用頻度が少ない原因の一つとして、マンホール型人工巣穴の設置には重機を必要とし、設置場所が道路が近接する区域に限定されるため、繁殖に適した設置場所の選定が十分にできなかった可能性があげられる。

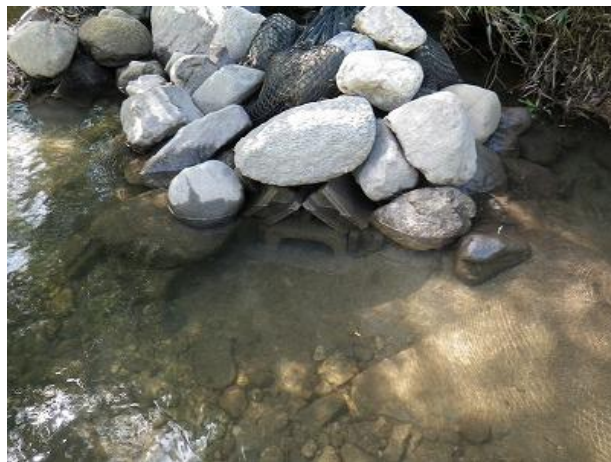
写真 4-18 野外に設置した簡易型人工巣穴  
(川上川)

簡易型人工巣穴は、平成 21(2009)年~平成 22(2010)年に前深瀬川、川上川の 3 箇所に各 3 基、合計 9 基を設置し、野外でオオサンショウウオが繁殖に利用するかを確認した(写真 4-18)。

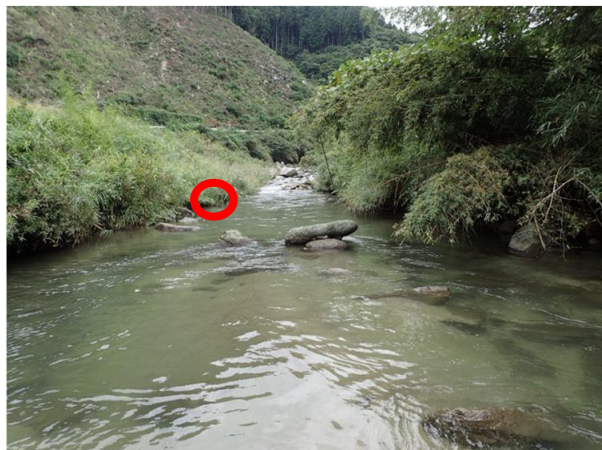
写真 4-19 産卵が確認された人工巣穴の設置環境

設置した簡易型人工巣穴の内部で、オオサンショウウオ成体が延べ8回確認された。また、平成 24(2012)年と平成 27(2015)年には、簡易型人工巣穴内部にオオサンショウウオ成体と卵塊が確認された(写真 4-19～写真 4-21)。

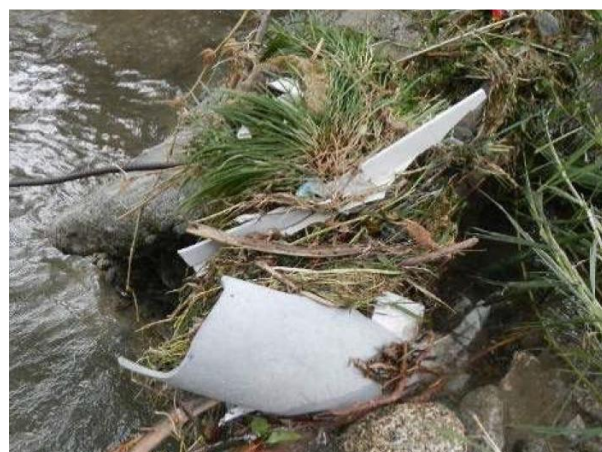
平成 23(2011)年と平成 24(2012)年には、台風による出水の影響により簡易型人工巣穴の一部が流出・破損した(写真 4-22)。また、平成 25、26(2013、2014)年の調査では、出水後に入口部や巣穴奥部に砂が堆積し、閉塞する状況が確認された(写真 4-23)。

写真 4-22 設置した人工巣穴の破損

このため、保全対策として人工巣穴を設置する場合は、出水の影響や土砂堆積を考慮した設置箇所の選定や、土砂の除去等のメンテナンスを定期的に行うことが考えられた。

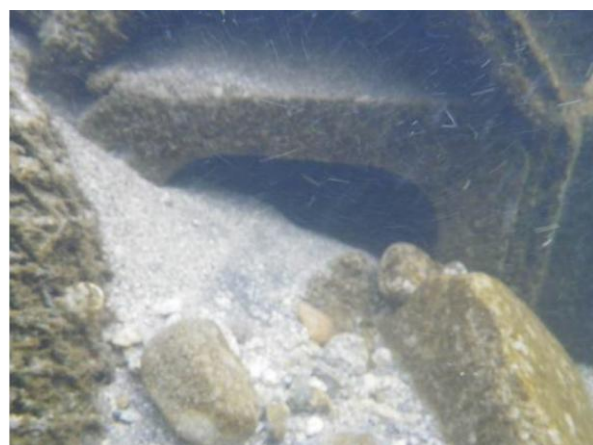
写真 4-23 人工巣穴の入口部の土砂堆積

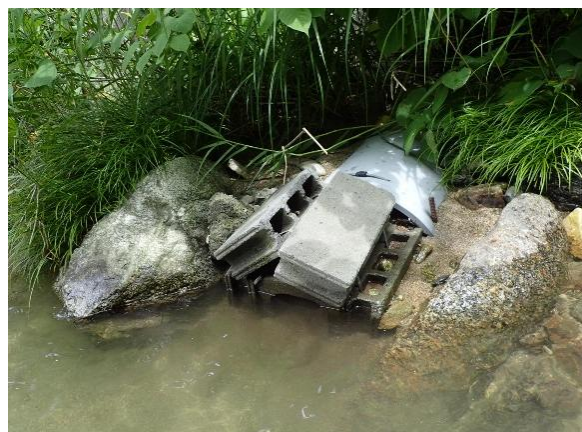
図 4-32 人工巢穴(H27-H29 タイプ)

直径 60cm の塩ビ管本体と、コンクリート製 U 字溝の出入口を主体に、コンクリートブロックと割り栗石を組み合わせて、本体の四隅に穴を開け鉄筋の杭を打ち込んで河床に固定する構造とした(H27-H29 タイプ: 図 4-32)。

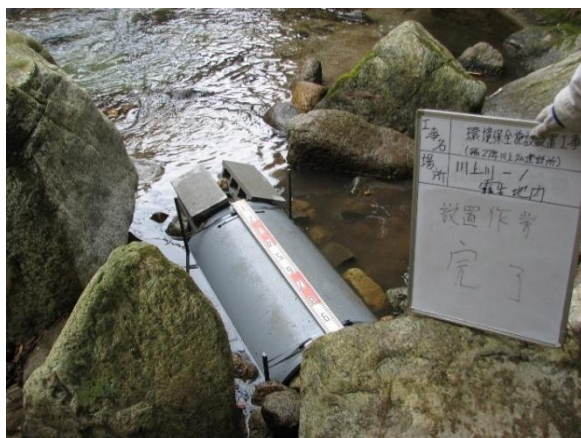
写真 4-24 人工巢穴設置状況

平成 27(2015)年度に 16 箇所(湛水予定区域上流)、28 年度に 13 箇所(湛水予定区域上流)、平成 29(2017)年度に 3 箇所(ダム下流)の計 32 箇所を設置した(写真 4-24)。

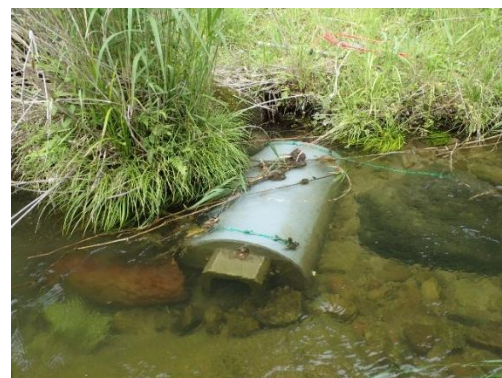
図 4-33 人工巢穴(Aタイプ)

また再設置する際、流出対策として人工巢穴の改良も行った。塩ビ管と出入口の U 字溝との隙間をコンクリートで塞ぐ、コンクリートブロックと側溝を六角ボルトで固定する、出入口を U 字溝から鋼管に変更するなどの対策を施した(Aタイプ:図 4-33、Bタイプ:図 4-34)。

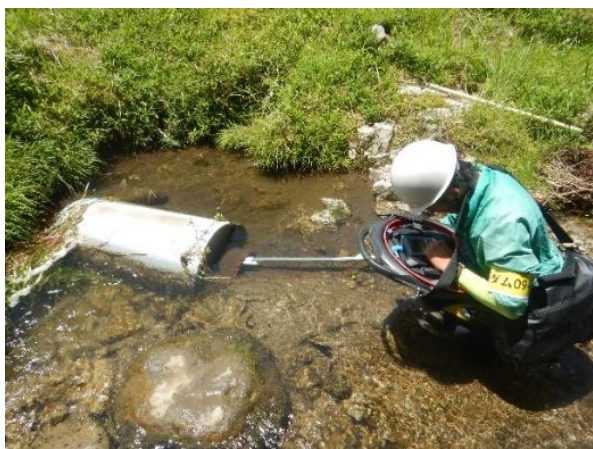
写真 4-25 モニタリング実施状況(水中カメラ)

平成 28(2016)年～令和 6(2024)年まで、設置した人工巣穴の利用状況を確認するモニタリング調査を実施した。調査は、水中カメラを用いて巣穴内部を撮影する方法で実施した(写真 4-25)。

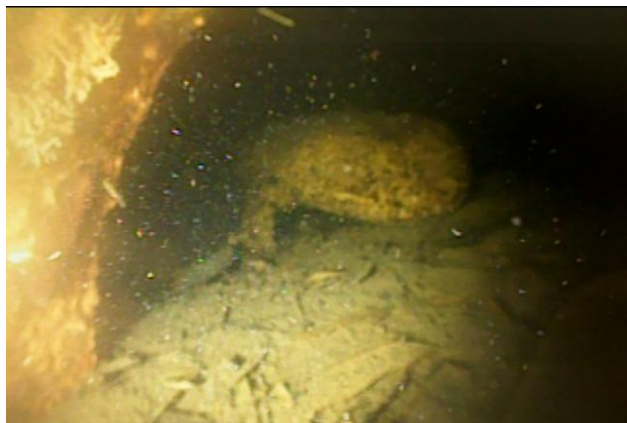
写真 4-26 人工巣穴内で確認された成体

調査の結果、設置した人工巣穴 32 箇所のうち 29 箇所でオオサンショウウオ成体の利用を確認できた(写真 4-26)。

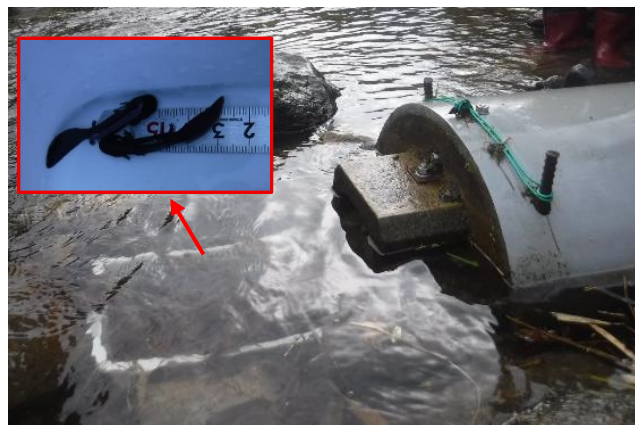
写真 4-28 トラップ設置状況と確認した孵化幼生

卵塊が確認された人工巣穴で幼生の分散を確認するため、令和 5(2023)年 11 月に出入口の直下にトラップ(コンテナボックス)を設置したところ、令和 6(2024)年 1 月～2 月に孵化幼生が 17 個体確認され、孵化した幼生が分散するまでを確認できた(写真 4-28)。
